Impermeabilización de la balsa de la Laguna de Barlovento con geomembrana de PVC-P: evolución a lo largo del tiempo

RESUMEN La balsa de La Laguna de Barlovento constituyó en el momento de su construcción una obra hidráulica de las más importantes de Europa, por su capacidad y ubicación. Los ingenieros responsables decidieron proceder a una impermeabilización con una geomembrana sintética de poli(cloruro de vinilo) plastificado.

LONG-TERM PERFORMANCE OF THE "LAGUNA DE BARLOVENTO" RESERVOIR WATER-PROOFING USING A PVC-P GEOMEMBRANE

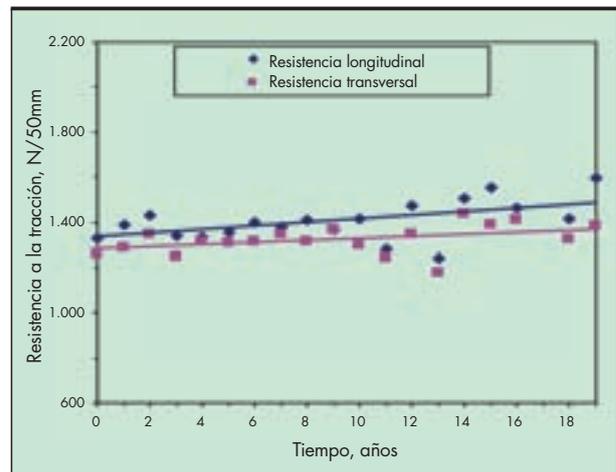
Los valores de la resistencia a la tracción y del alargamiento en el punto de carga máxima se reflejan en las Figuras 3 y 4, respectivamente. Tanto el alargamiento como la resistencia a la tracción no han experimentado cambios notables a lo largo de los diecinueve años de su exposición

FIGURA 3. Evolución de la resistencia a la tracción, en función del tiempo.

a la intemperie, únicamente la carga de tracción sufre un mínimo incremento. El hecho se debe a que la resina todavía no se ha degradado lo suficiente como para dejar al descubierto el poliéster de la armadura que es el responsable tanto de la carga como del alargamiento en esta geomembrana reforzada.

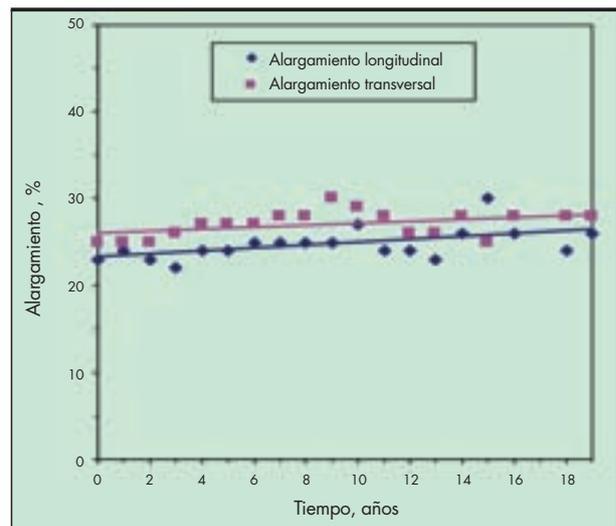
FIGURA 4. Evolución del alargamiento en el punto de carga máxima, en función del tiempo.

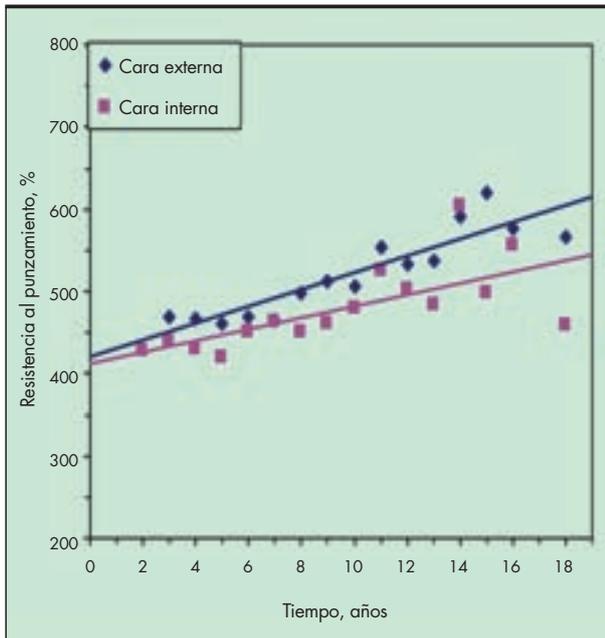
El comportamiento al impacto estático puede apreciarse en los valores que se presentan en las Figuras 5 y 6 donde aparecen la variación de la resistencia al punzonamiento y el recorrido del punzón antes de perforar, respectivamente. La resistencia al punzonamiento se incrementa con el paso del tiempo, a la vez que disminuye el recorrido del percutor antes de perforar. Este valor es relativamente bajo como consecuencia del textil de la armadura.

FIGURA 5. Evolución de la resistencia al punzamiento, en función del tiempo.

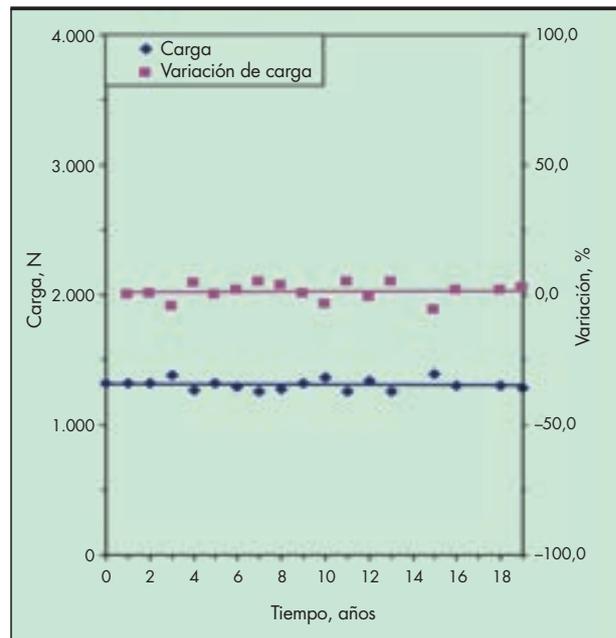
FIGURA 7. Evolución de la resistencia de la soldadura por tracción, en función del tiempo, en juntas hechas en obra.

serie de paños venían soldados de la fábrica. La resistencia de la soldadura determinada por el procedimiento de tracción, ha conducido a resultados correctos, ya que las muestras rompen en el borde o en las proximidades de la soldadura, pero fuera de la unión propiamente dicha; los valores alcanzados se presentan en las Figuras 7 y 8 que corresponden a la evolución de las uniones hechas en obra y en fábrica, respectivamente. Es de destacar la semejanza en el comportamiento de las uniones hechas en fábrica y en obra, lo que es indicativo de la buena puesta en obra de la geomembrana. En la Figura 9 se presentan los valores obtenidos cuando la prueba se lleva a cabo por el procedimiento de pelado; los datos obtenidos en esta prueba cuantitativa son bastante elevados, lo que confirma la buena realización de las juntas.

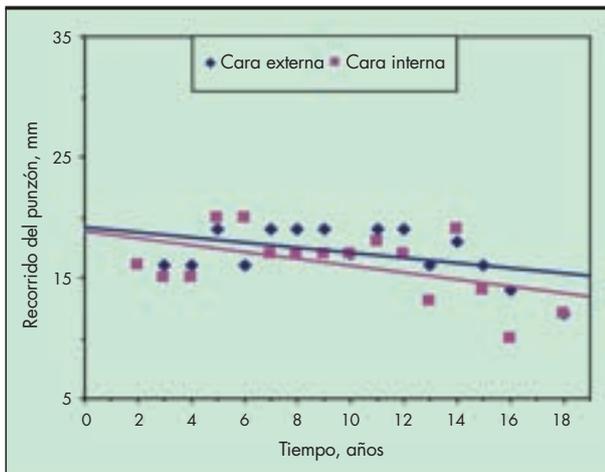
FIGURA 6. Evolución del recorrido del punzón antes de perforar, en función del tiempo.

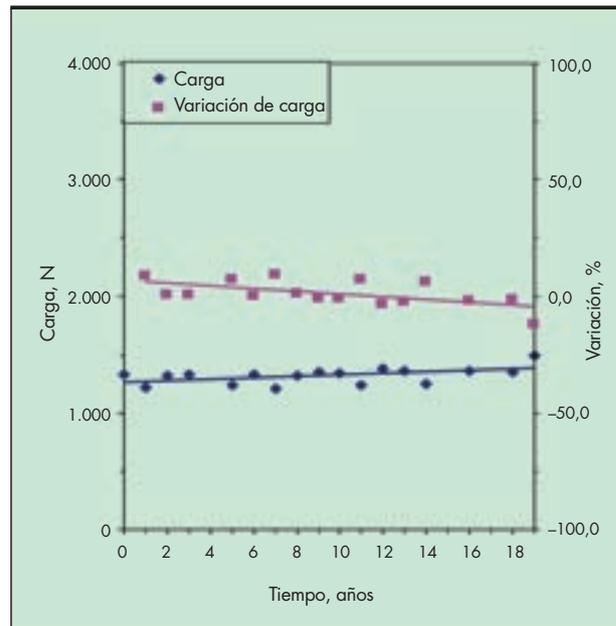
FIGURA 8. Evolución de la resistencia de la soldadura por tracción, en función del tiempo, en juntas hechas en fábrica.

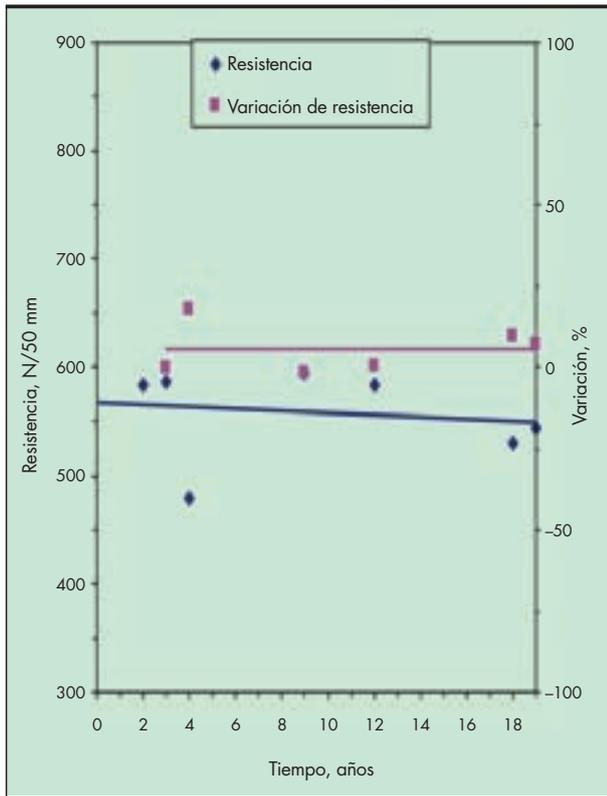
FIGURA 9. Evolución de la resistencia de la soldadura por pelado, en función del tiempo, en juntas hechas en obra.

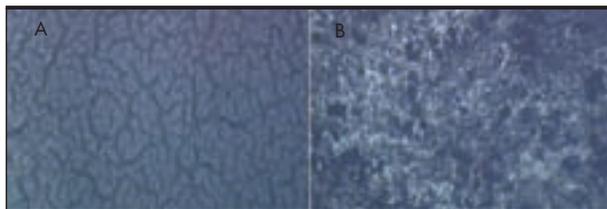
FIGURA 10. Microfotografías (x 60) de la geomembrana, por ambas caras, a los diecinueve años de su instalación por microscopía óptica de reflexión. A. Cara externa. B. Cara interna.

La microscopía óptica de reflexión muestra una cara externa con un notable cuarteamiento superficial mientras que la interna se encuentra en buen estado de conservación. La microscopía electrónica de barrido confirma lo observado por la óptica.

La microscopía óptica de reflexión al igual que la microscopía electrónica de barrido muestra, al cabo de los diecinueve años de su colocación, una cara externa con un notable cuarteamiento mientras que la interna presenta una superficie en buen estado de conservación.

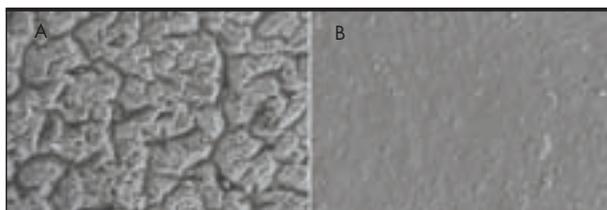
FIGURA 11. Microfotografías (x 90) de la geomembrana, por ambas caras, a los diecinueve años de su instalación por microscopía electrónica de barrido. A. Cara externa. B. Cara interna.

citada geomembrana a los diecinueve años de instalada, por microscopía electrónica de barrido o “scanner” a (x 90) y (x 900) aumentos. La Figura 11 muestra el aspecto del material por ambas caras a 90 aumentos.

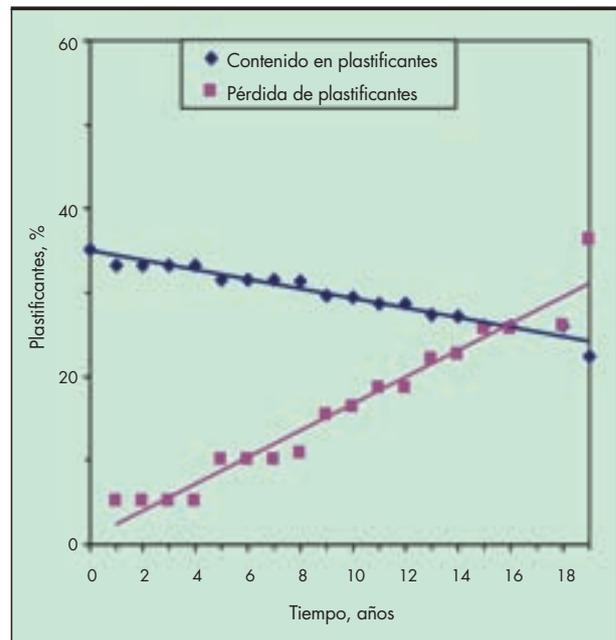
FIGURA 12. Evolución del contenido y la pérdida de plastificantes, en función del tiempo.

La determinación del contenido en plastificantes en la lámina original condujo a un valor del 35,1%. En la Figura 12 se puede comprobar su disminución y su pérdida con relación al valor original a lo largo de diecinueve años.

Al ajustar los datos de pérdida de plastificantes a una recta como la que aparece en la Figura 12, tendríamos una ecuación del tipo:
