Restauraciones del Acueducto de Segovia a lo largo de la historia

RESTORATIONS OF THE AQUEDUCT OF SEGOVIA THROUGHOUT HISTORY

II. LAS OBRAS DE REPARACIÓN Y CONSOLIDACIÓN DEL ACUEDUCTO DE SEGOVIA EN LOS AÑOS 70

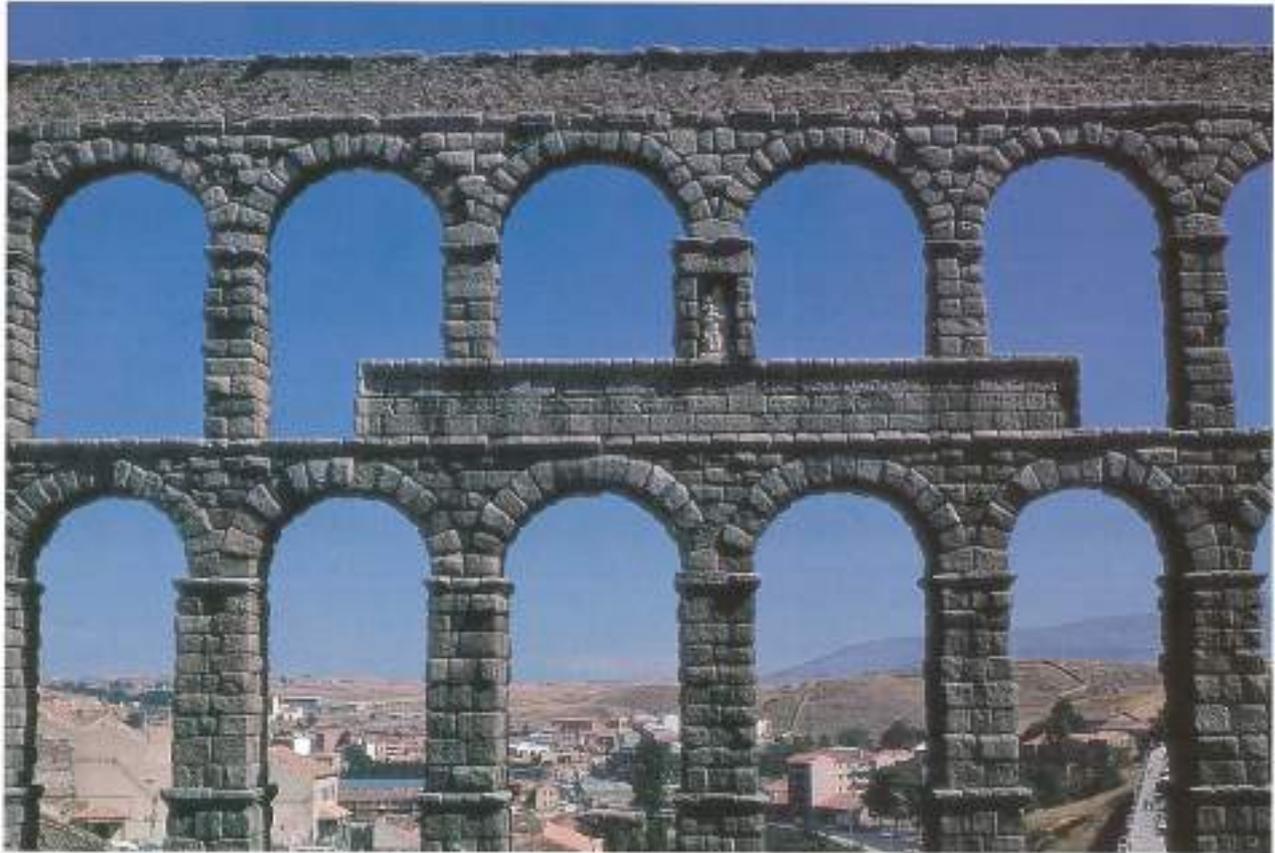
FOTO 1. Restauración de la cartela y parte central.

Para dejar un testimonio de cómo debería ser su fisonomía original, se restableció la cornisa desde la pila 105 hasta la 111 y también se remató lo que a modo de moldura de cuadro, circunda la cartela de inscripción central. La estatua de San Sebastián, que existía en el nicho de la pila superior 108, se envió al Museo Provincial de Segovia, por encontrarse en un lamentable estado de destrucción, en parte por estar quemada por los fuegos artificiales que se realizaron sobre él hace algunos años.

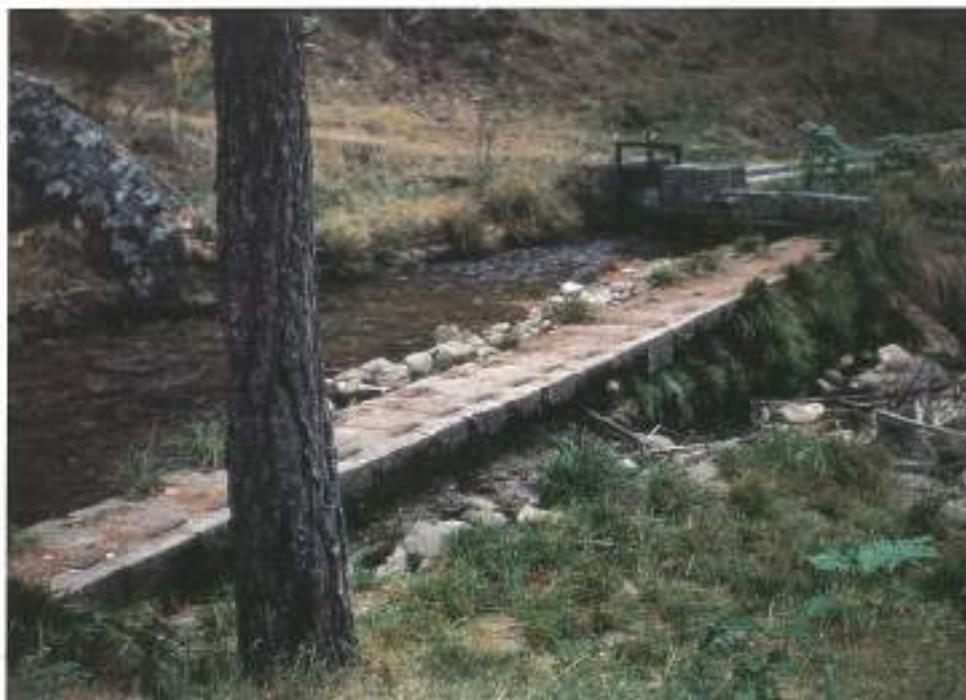
FOTO 2. Azud de toma en el río Acebeda.

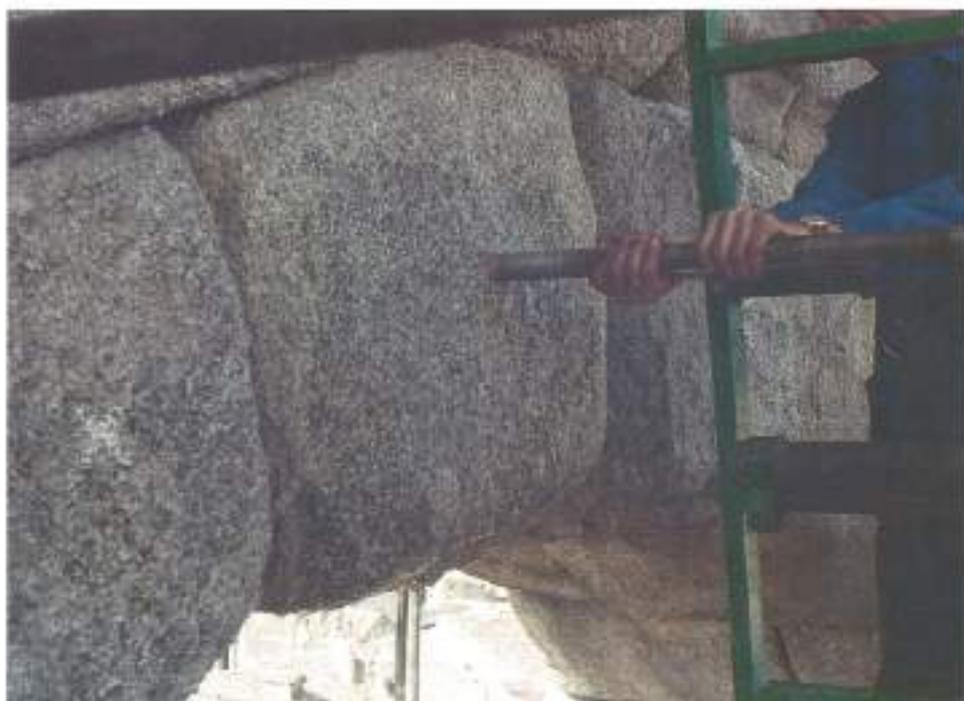
FOTO 3. Perforación para colocación de los bulones de casido.

Los arcos superiores están formados por dovelas, generalmente compuestas por dos unidades en sentido transversal, siendo de una pieza en riñones y clave; pues también, algunas de estas piezas estaban partidas y todas tan erosionadas que comprometían seriamente la estabilidad del arco.

En ellos se efectuaron unos taladros de 36 mm de diámetro con sonda eléctrica a rotación y con cabeza de diamante. Se introdujeron unos bulones corrugados de latón y 20 mm de diámetro, que no llegan a ocupar toda la longitud del taladro, y en su interior se ha inyectado resina epoxi para pegar el bulón al granito y coser así las piezas que estaban en mal estado. Los frentes del taladro se terminaron con mortero y arena procedente del mismo tipo de granito que los sillares. La posible huella de este sellado pasa completamente desapercibida.

Los bulones se hicieron de latón roscado para aumentar su adherencia a la formulación Araldit utilizada. No se hicieron de hierro, pues es bien conocido que si se produce su oxidación se provoca un aumento de su volumen, que puede crear tensiones internas en la masa del granito llegando a producir su rotura. Se cosieron 117 sillares, mediante otros tantos bulones.

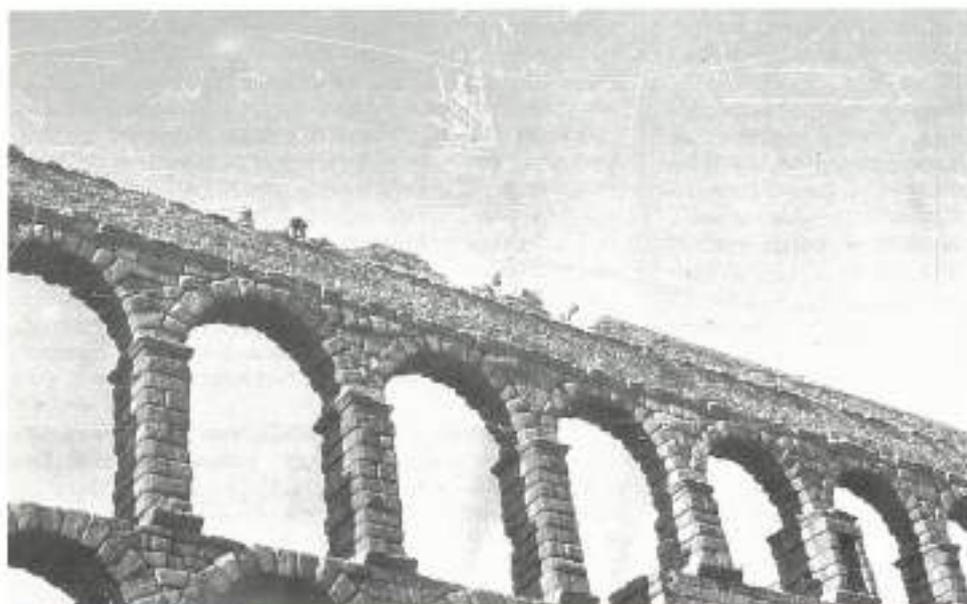
La rotura de esta tubería, situada en coronación provocaba un lavado de las numerosas juntas de la estructura y si coincidía con épocas de heladas podría afectar incluso a la seguridad del acueducto por el efecto destructor del hielo.

FOTO 5. Derribo de muretes en la coronación.

La segunda tubería, instalada sobre la coronación se desmontó en su totalidad y se retiraron los muretes que la acompañaban, apareciendo debajo un canalillo labrado a pico en sillares enterizos de granito; algunos de ellos llega a tener 1,80 m de longitud.

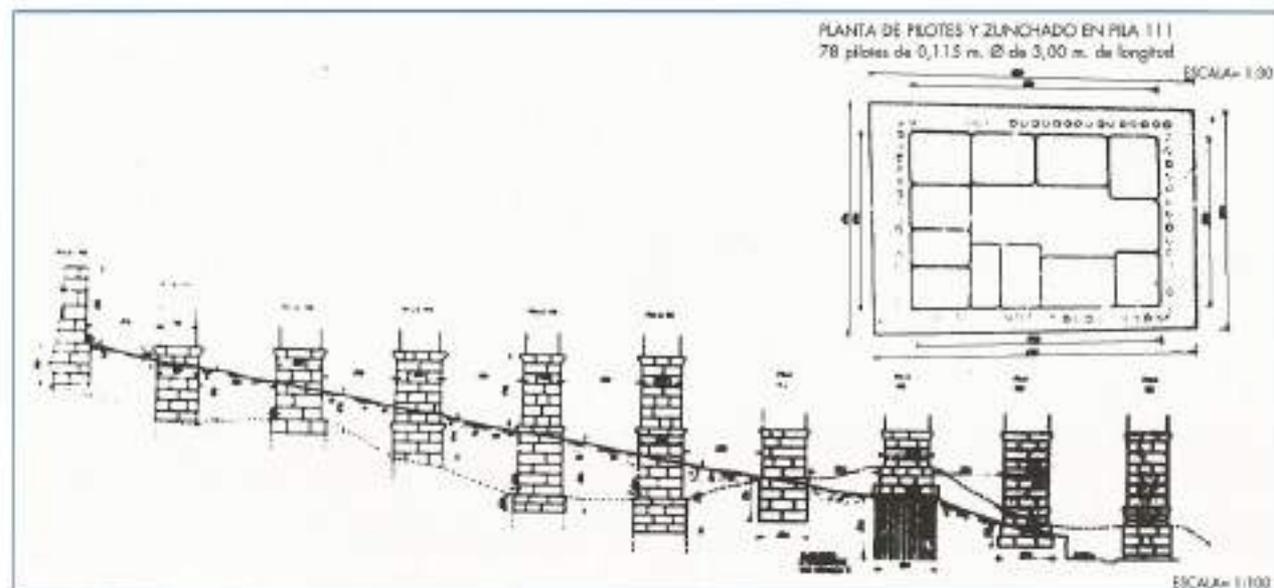
FOTO 6. Pila consolidada con pilotes y perfiles del terreno.

La pila 111 había quedado con la cimentación al descubierto por lo que procedió a su consolidación. Para ello se dispusieron 78 pilotes de 115 mm de diámetro y 3 m de longitud con sus cabezas recogidas en una viga que circunda la pila y hace de zuncho recogiendo parte de la primera hilada de la sillería de cimentación.
