# Estado de alteración de la piedra de los capiteles del Monasterio de Santo Domingo de Silos

## STONE ALTERATION STATE OF THE CAPITALS OF SANTO DOMINGO DE SILOS MONASTERY

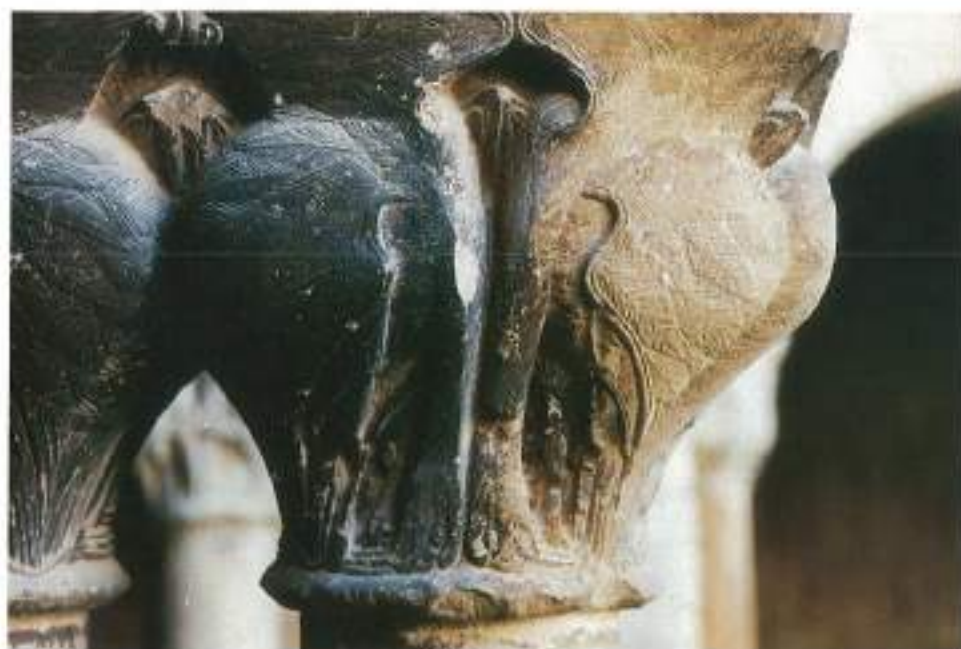
FIGURA 3. Pátina de color negro en la parte interior (izquierda en la imagen) y de decoloración natural en la parte exterior del capitel 3.

**Pátinas.** Cambio en el aspecto superficial de la piedra que no implica necesariamente deterioro. Unas pueden considerarse naturales, y son de decoloración o de tinción de óxidos (ocre-amarillentas) (Fig. 3); otras son artificiales y parecen deberse a antiguos restos de policromía. En este último grupo se distinguen claramente dos tipos de pátinas cromáticas: una de color negro y otra de tonos rojizos o bermezones.

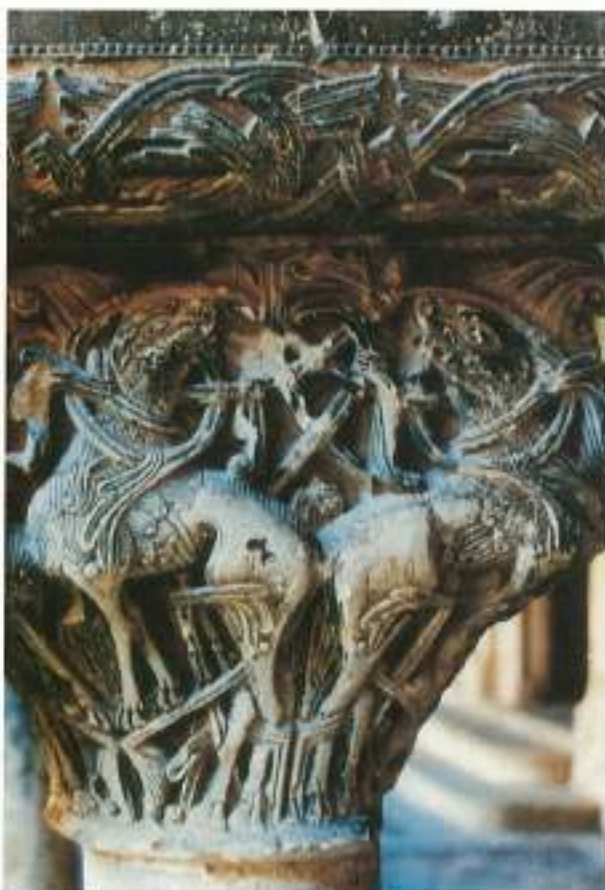
**Incrustaciones.** Se presentan como un fino depósito o capa de recubrimiento natural, de color grisáceo (Fig. 4). Están constituidas por material carbonatado, removilizado y reprecipitado superficialmente, de mayor consistencia o compacidad que el sustrato sobre el que se forman y al que se adhieren.

FIGURA 4. Incrustaciones superficiales en el capitel 6.

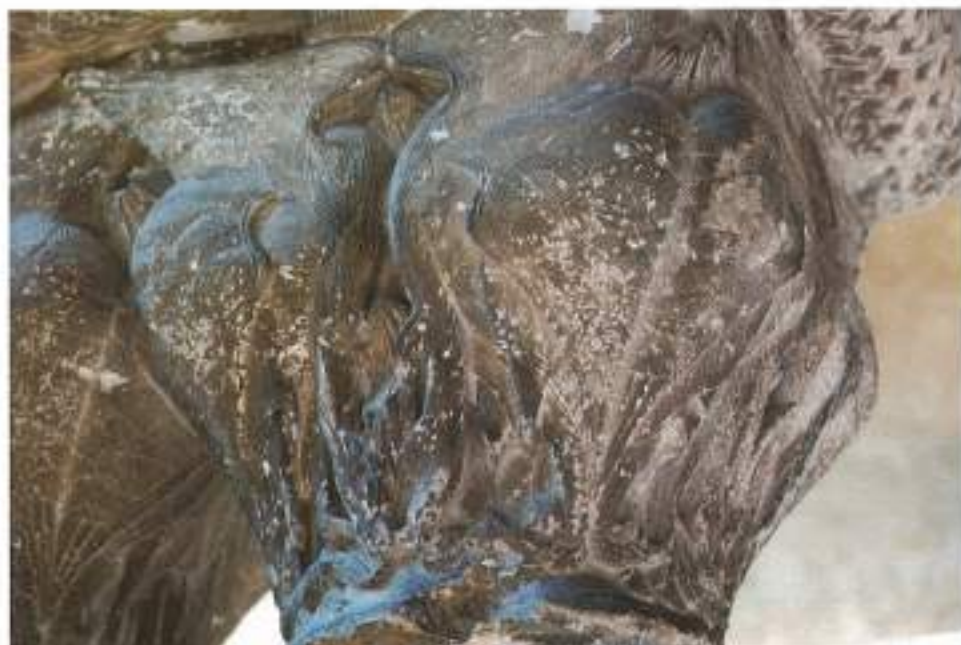
**Picaduras.** Pequeños orificios o cavidades de carácter puntiforme (unos pocos milímetros), generadas por pérdida (saltación) de material, que confieren a la piedra un aspecto típico de "picoteado" (Fig. 5). Se hallan a menudo asociadas a ampollas y descamaciones.

FIGURA 5. Picaduras, de aspecto puntiforme, en el capitel 11.

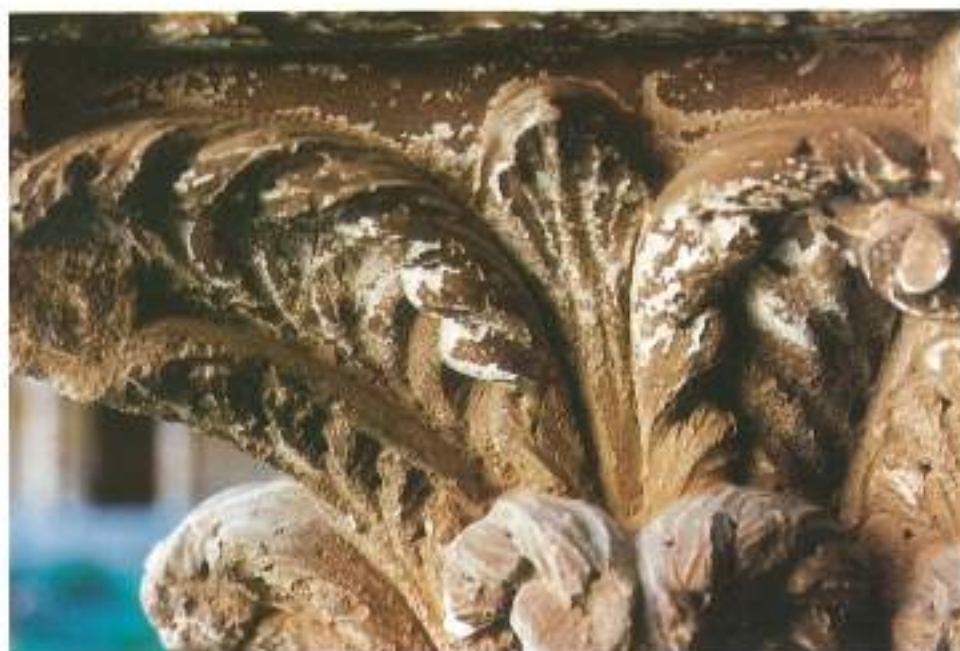
**Escamas.** Láminas o plaquitas de poco espesor (alrededor de un milímetro), que tienden a desprenderse paralelamente a la superficie de la piedra (descamación) (Fig. 6).

FIGURA 6. Escamas desarrolladas en el capitel 51.

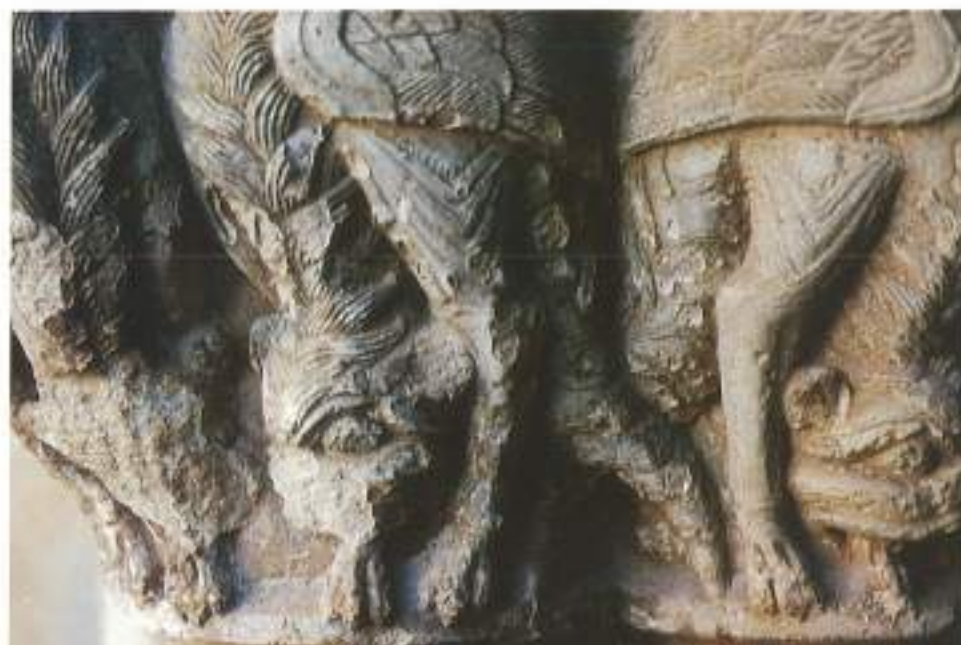
**Ampollas.** Pequeños núcleos de forma circular (generalmente inferiores a un centímetro de diámetro) formados por escamas abombadas que tienden a levantarse del sustrato y a eclosionar, dejando a la vista el material subyacente, más o menos alterado (Fig. 7).

FIGURA 7. Ampollas de diversos tamaños en el capitel 63.

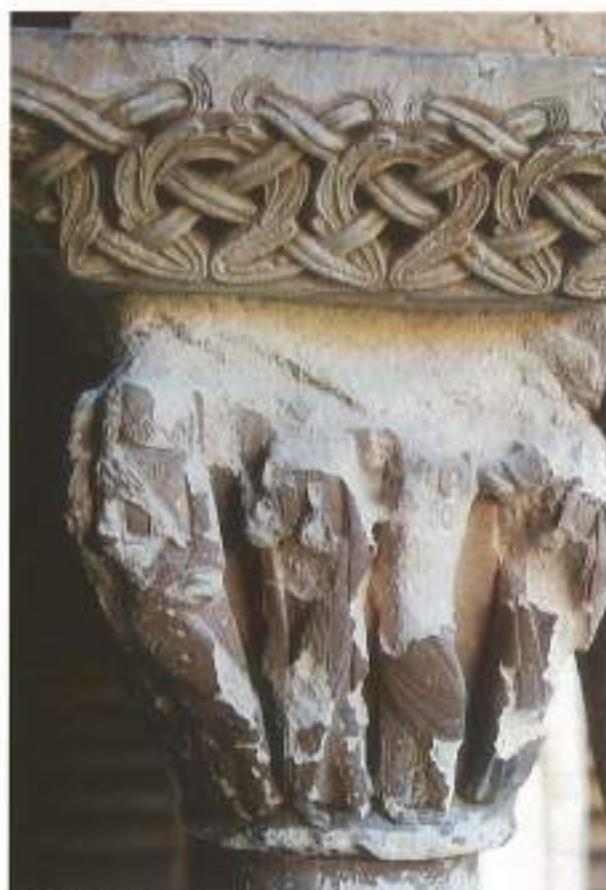
**Pulverización.** Descohesión o desagregación, con desprendimiento y caída de material de tamaño pulverulento (Fig. 8).

FIGURA 8. Pulverización con un grado de erosión importante en capitel 18.

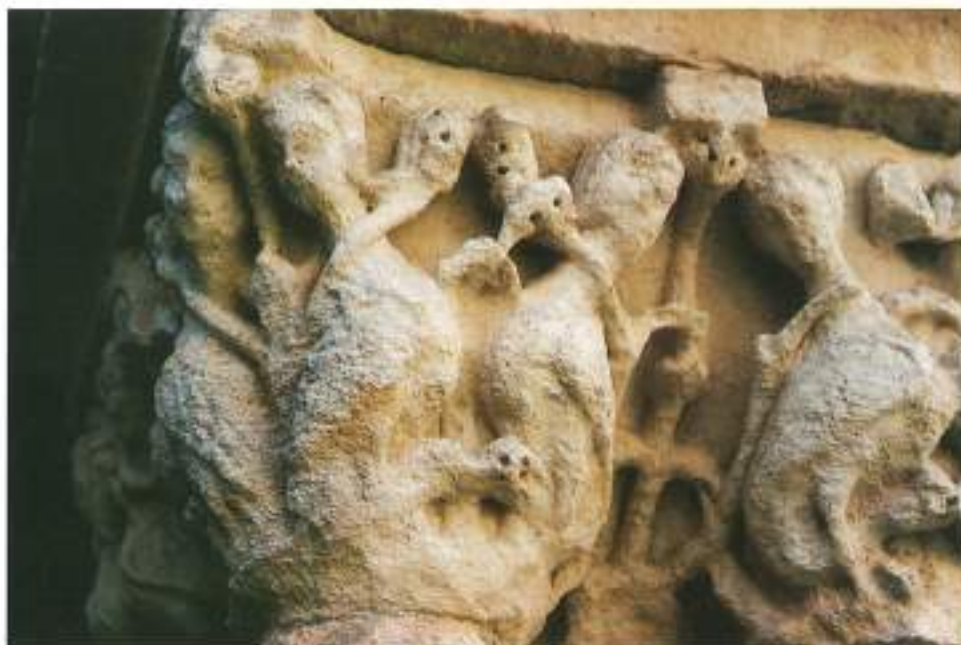
**Erosión.** Pérdida de material ocasionada, en este tipo de litología, fundamentalmente por disolución de carbonatos, que rebaja y desfigura el relieve original del capitel (Fig. 9).

FIGURA 9. Erosión generalizada en el capitel 56.

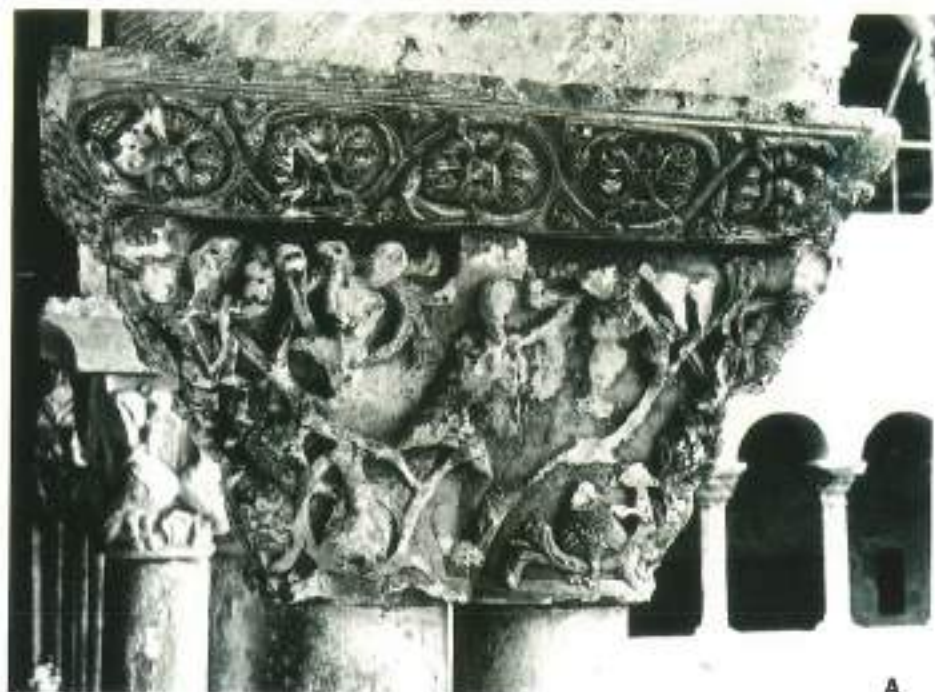
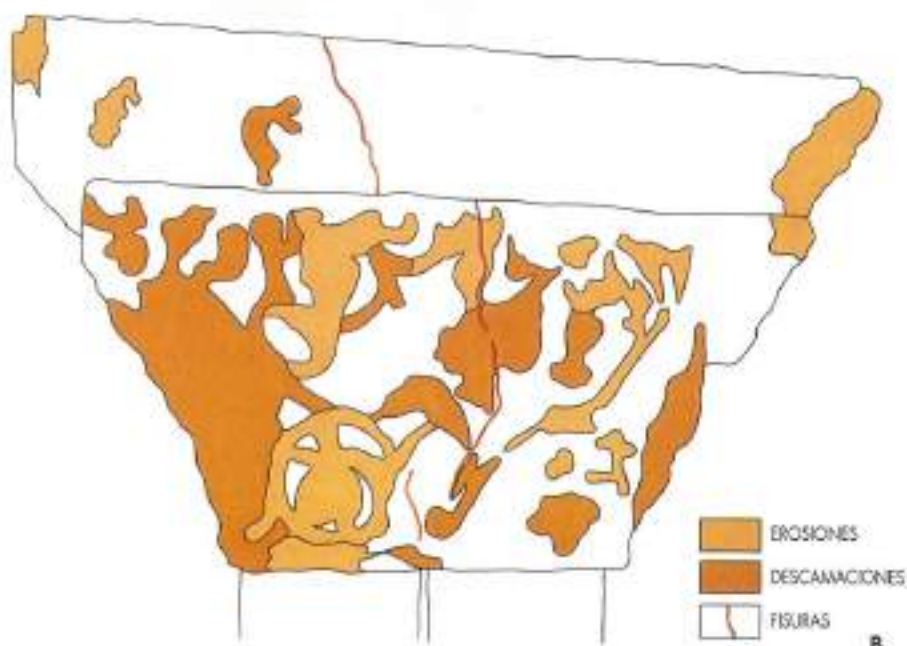
FIGURA 10. Cartografía alterológica del capitel 57. A) Aspecto del estado actual. B) Distribución de las principales formas de alteración presentes en el capitel.

EROSIONES  
DESCAMACIONES  
FISURAS

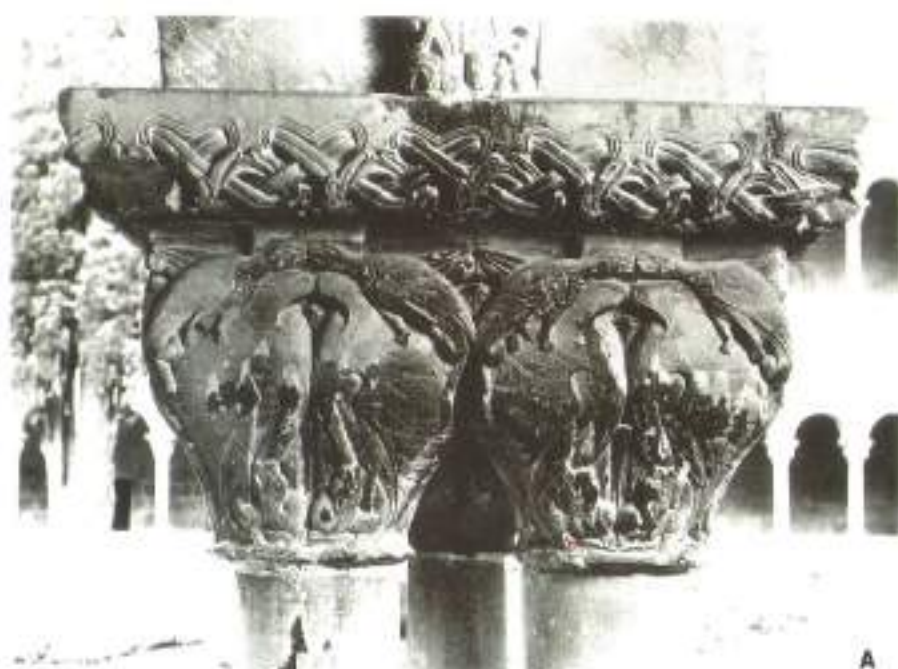
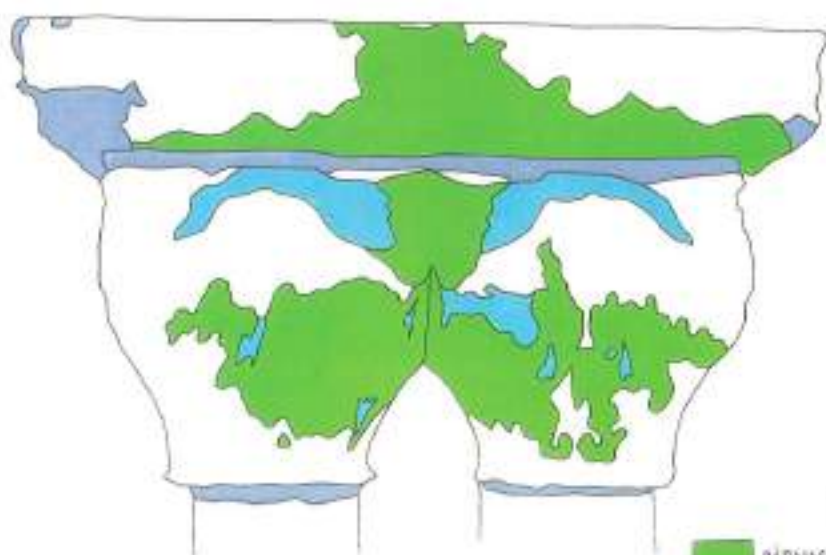
- PÁNNOS
- MATERIAL DE REPOSICIÓN O MORTERO
- DESCAMACIONES Y/O PICADURAS

FIGURA 11. Cartografía alterológica del capitel 8. A) Aspecto del estado actual. B) Distribución de las principales formas de alteración presentes en el capitel.

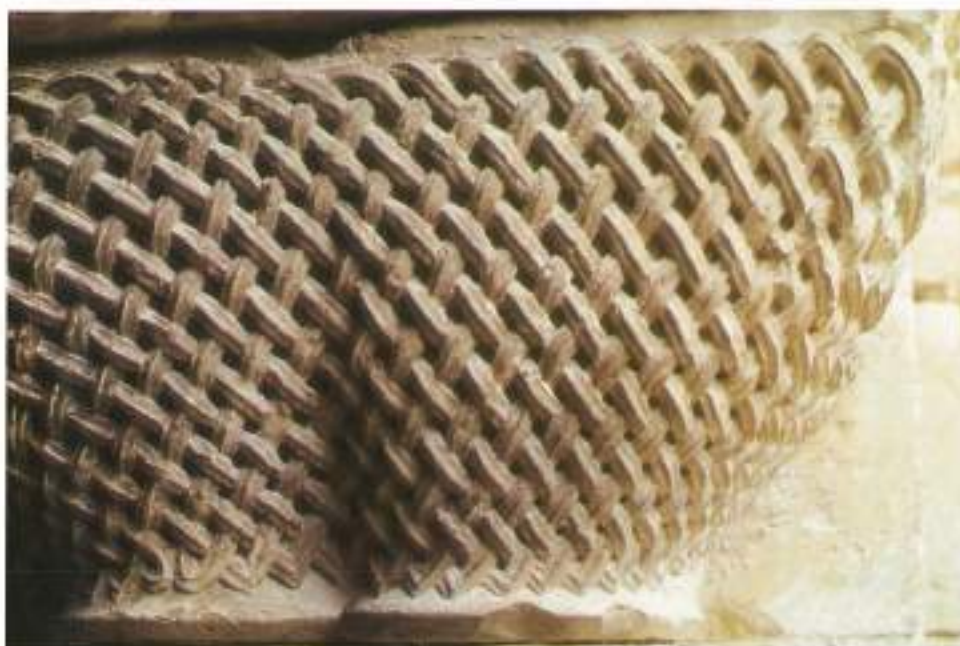
FIGURA 12. Ejemplo de grado de deterioro 1 (capitel 33).

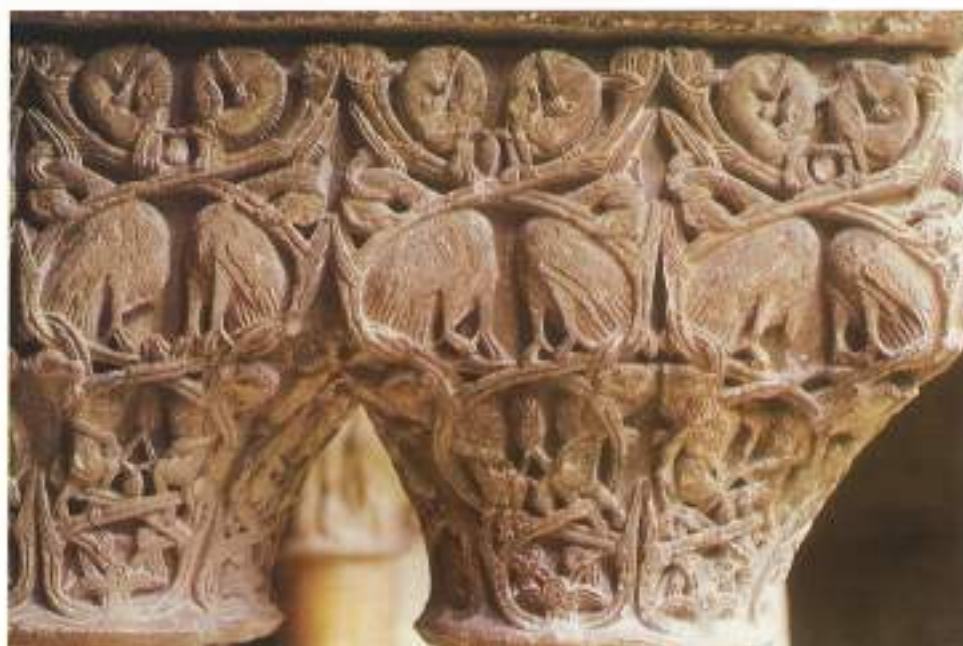
FIGURA 13. Ejemplo de grado de deterioro 2 (capitel 36).

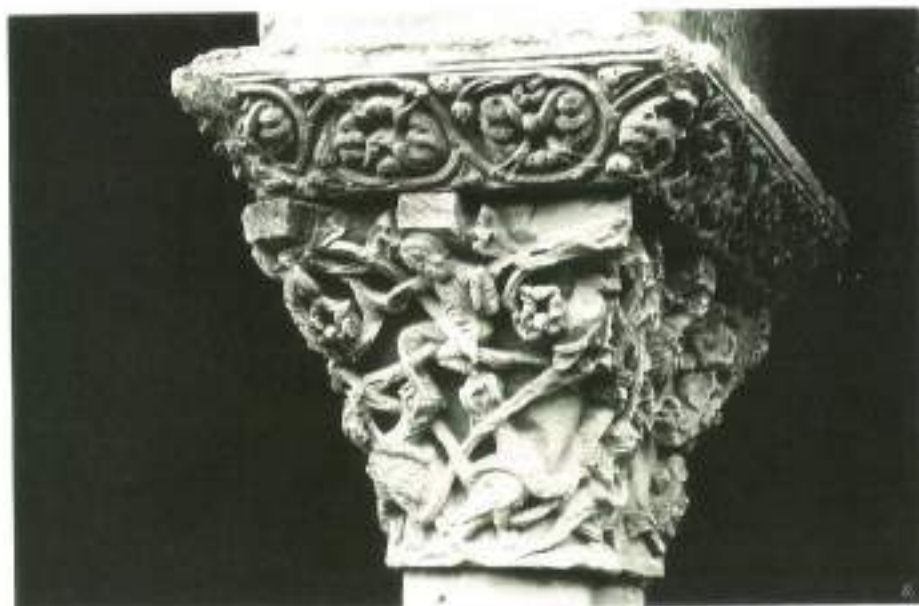
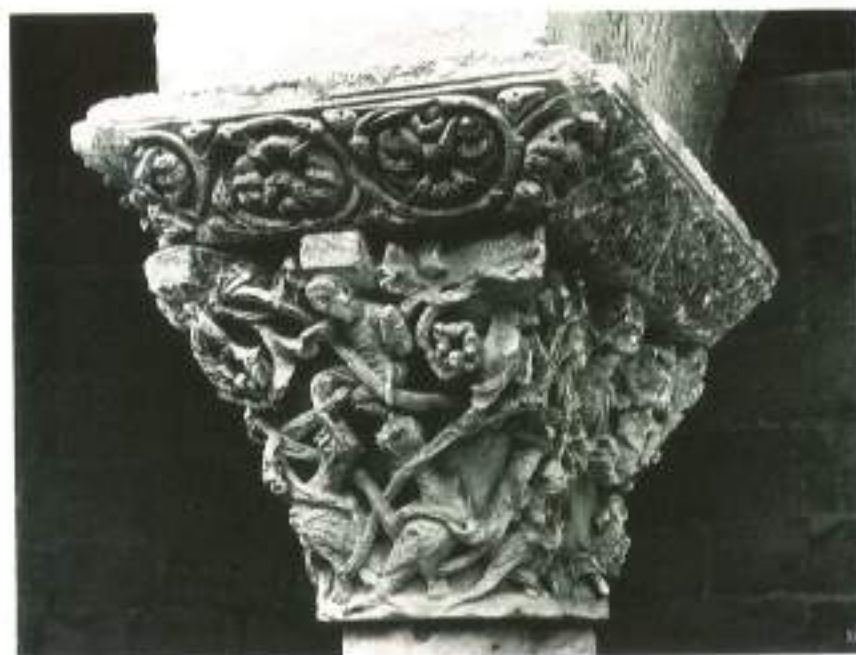
No obstante, en algunos capiteles se observa en la actualidad un ligero aumento de las áreas erosionadas o descamadas (Fig. 14).

**FIGURA 14.** Aspecto del capitel 57, según cliché del Archivo Moreno (A) y en la actualidad (B). Las formas de alteración más importantes son ya manifiestas en la foto A; no obstante puede observarse un ligero aumento de la erosión en algunas partes localizadas (p. ej. en el rostro de la figura central).
