# Estudio de la alteración del enlosado de pizarra de la Iglesia de las Agustinas de Salamanca<sup>(1)</sup>

**RESUMEN** Se estudia el estado de alteración y origen del deterioro del suelo de pizarra de la Iglesia de Las Agustinas de Salamanca. Las losas en la zona del crucero presentaban una gran acumulación de sales blanquecinas lo que había provocado descamaciones y levantamiento de placas con pérdida de material. Se identifican las sales y se propone un mecanismo de precipitación de las mismas y de alteración de la superficie de las pizarras.

## STUDY OF THE ALTERATION OF THE SHALE PAVEMENT OF LAS AGUSTINAS CHURCH IN SALAMANCA<sup>(1)</sup>

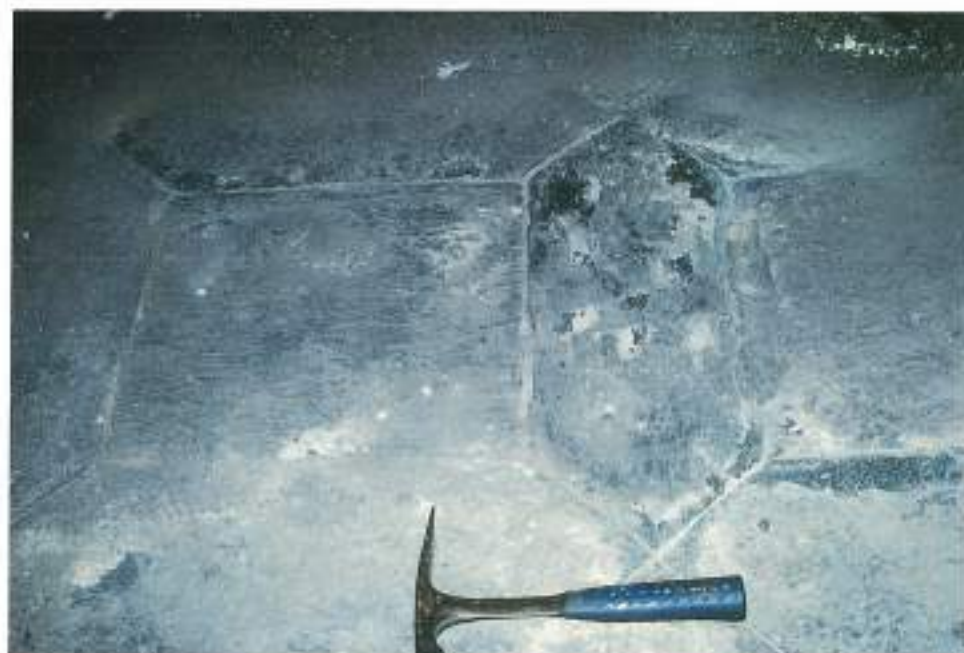
El suelo de la iglesia se encontraba aparentemente en buen estado de conservación a excepción del crucero bajo la cúpula donde las losas de pizarra aparecían superficialmente muy alteradas y desescamadas, y presentaban una gran acumulación de sales blanquecinas (Fot.3).

FOTO 3. Acumulación de sales de color blanquecino en la superficie de las losas del crucero. Bajo ellas se encuentra la cripta que durante mucho tiempo ha permanecido cerrada y encharcada.

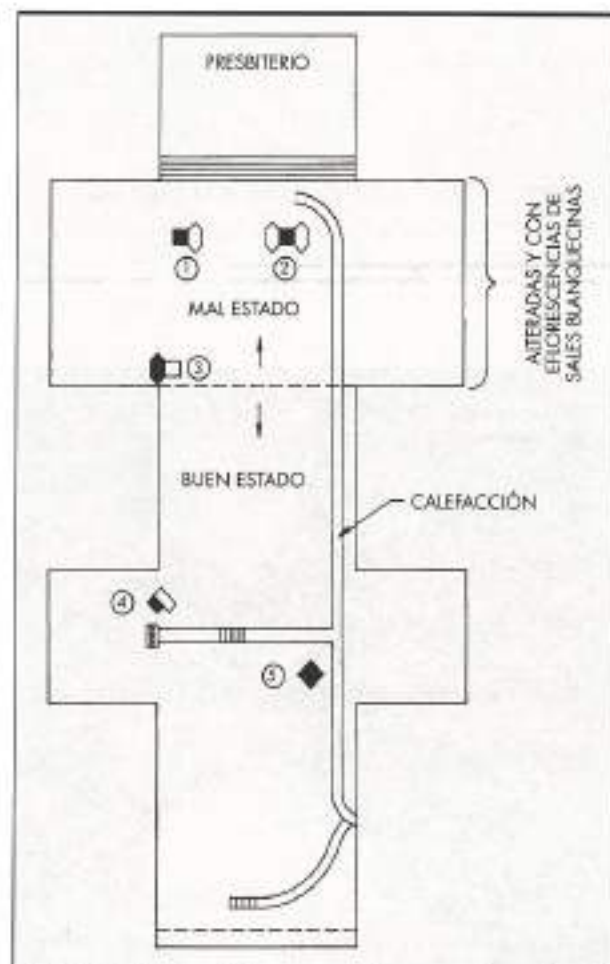
Se tomaron cinco muestras de losa de pizarra del suelo de la iglesia, numeradas del uno al cinco, tres en el crucero bajo la cúpula y dos en la nave central (Fig.1).

FIGURA 1. Localización de las muestras de losetas recogidas en el suelo de la iglesia. Las situadas en la zona del crucero presentaban grave deterioro; en el resto de la nave aparecían en buen estado.

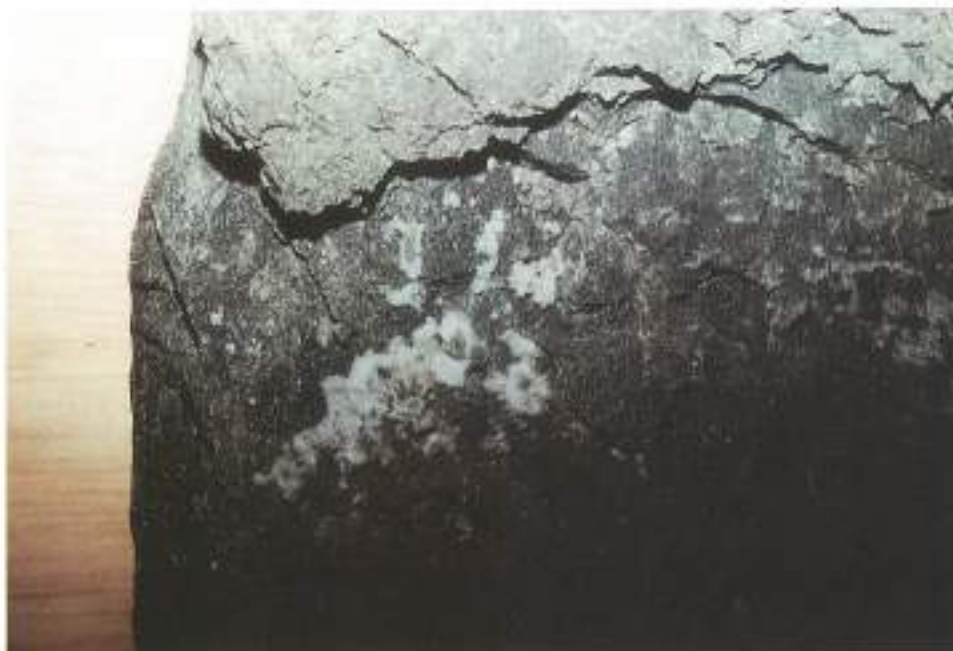
Las tres muestras del crucero son representativas del estado de las pizarras en el mismo, esto es, presentaban alta degradación superficial con presencia de eflorescencias y descamación (Fot.4).

**FOTO 4.** Detalle de la descomposición que sufren las losas de pizarra debido a la cristalización de sales.

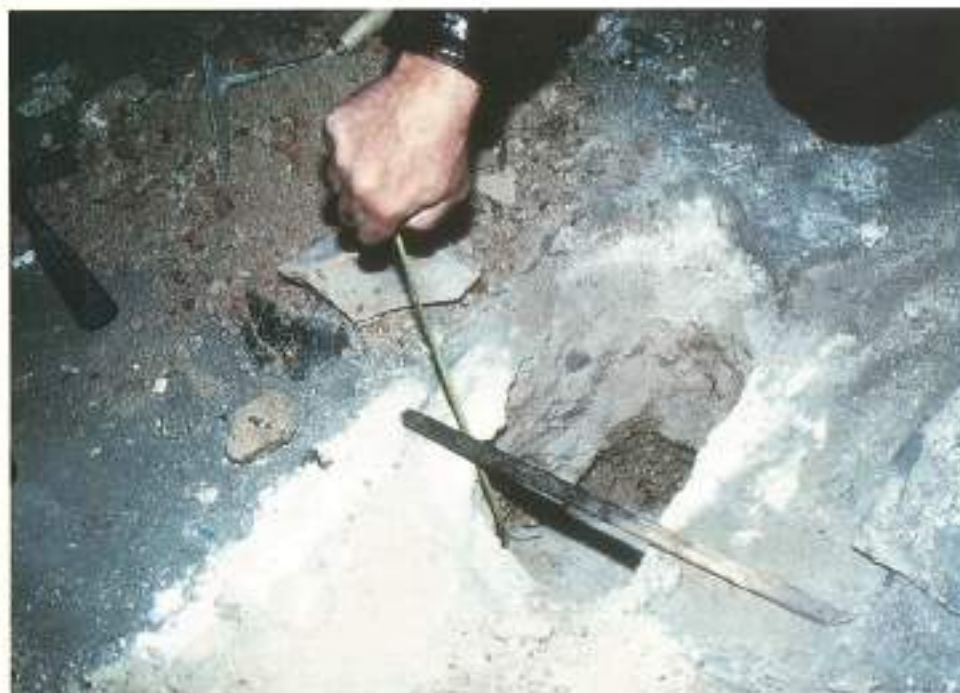
En cada punto de toma de muestra, debajo de la loseta levantada, se practicó una cata de reducidas dimensiones. Bajo las losas aparecía un mortero de arena y cal de color blanquecino de 3 a 5 cm de espesor que apoyaba en un relleno artificial de arena y cascotes con cantos de cuarzo, trozos de pizarra, mármol, madera, ladrillo, etc (Fot.5).

**FOTO 5.** Toma de muestra del mortero de nivelación. Efectuando una pequeña corte aparecía, bajo el mortero, un relleno artificial de arena con cascotes (trozos de pizarra, mármol, madera, cascotes de cuarzo, etc).

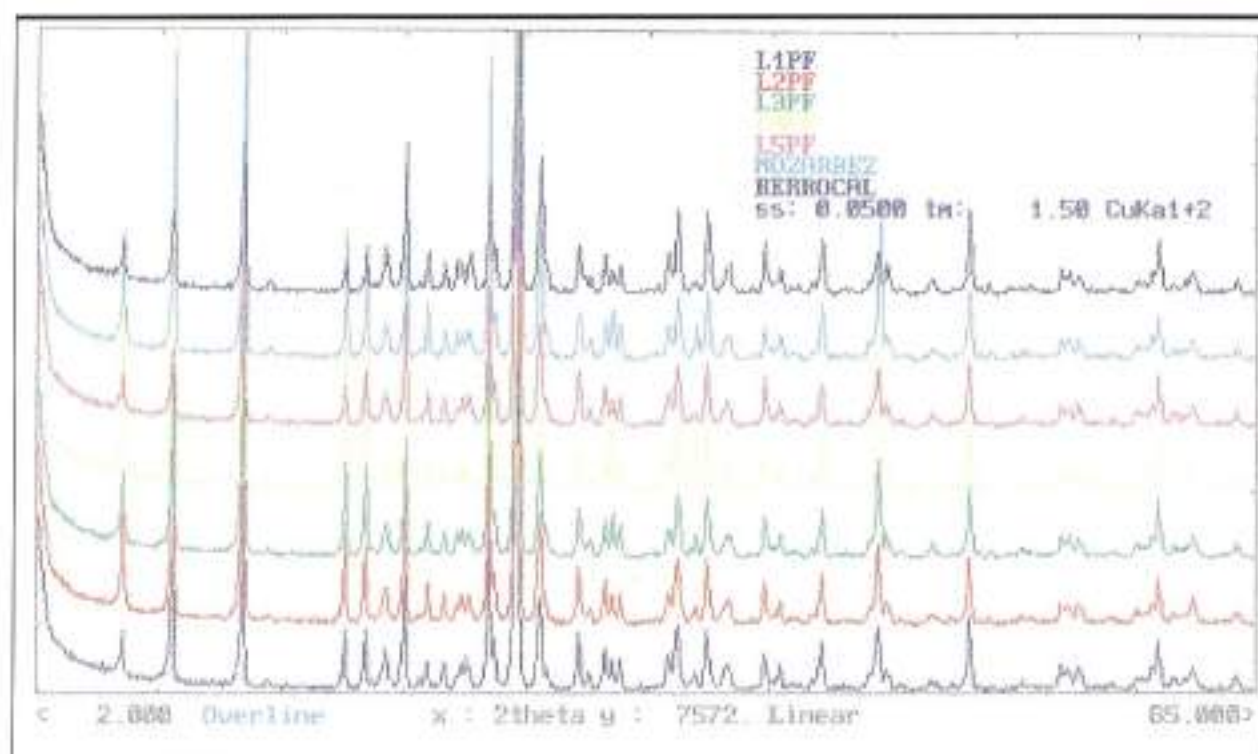
Esta roca fue comparada al microscopio óptico y mediante difracción de rayos X (Fig. 2) con muestras de pizarras procedentes de las localidades salmantinas de Mozárbez y Berrocal de Huebra, con vistas a identificar las

canteras de origen. Los resultados aportaron una gran similitud litológica entre las muestras de Mozárbez y las tomadas en el suelo de la iglesia. Por el contrario, las pizarras de Berrocal presentaban mayor contenido en moscovita y sulfuros y menor riqueza en cuarzo, biotita y clorita.

FIGURA 2. Difractogramas de las cinco losas de pizarra en comparación con muestras tomadas en las localidades de Mozárbez y Berracal de Huebra con vistas a identificar las canchales de origen. Los componentes principales son: cuarzo, clorita, sericita y feldespatos.

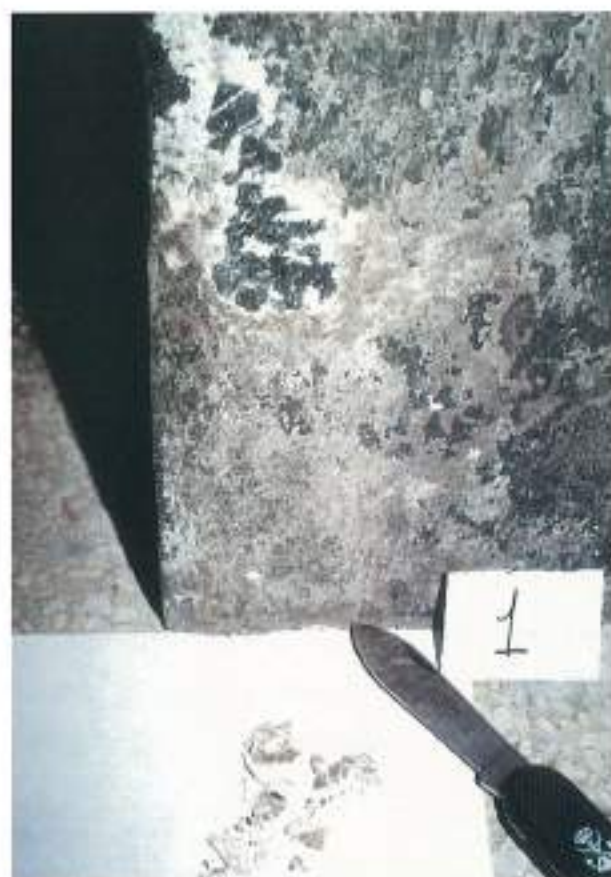
Las losas 1, 2 y 3, pertenecientes a la zona del crucero, presentaban un mayor grado de alteración, observándose en ellas una cristalización de sales blanquecinas que recubría más del 80% de su superficie, con espesores del orden de 1mm llegando en zonas de máxima acumulación a alcanzar de 5 a 10 mm (Fot.6).

FOTO 6. Extracción de sales cristalizadas en superficie. La acumulación puede alcanzar espesores de 5 a 10 mm.

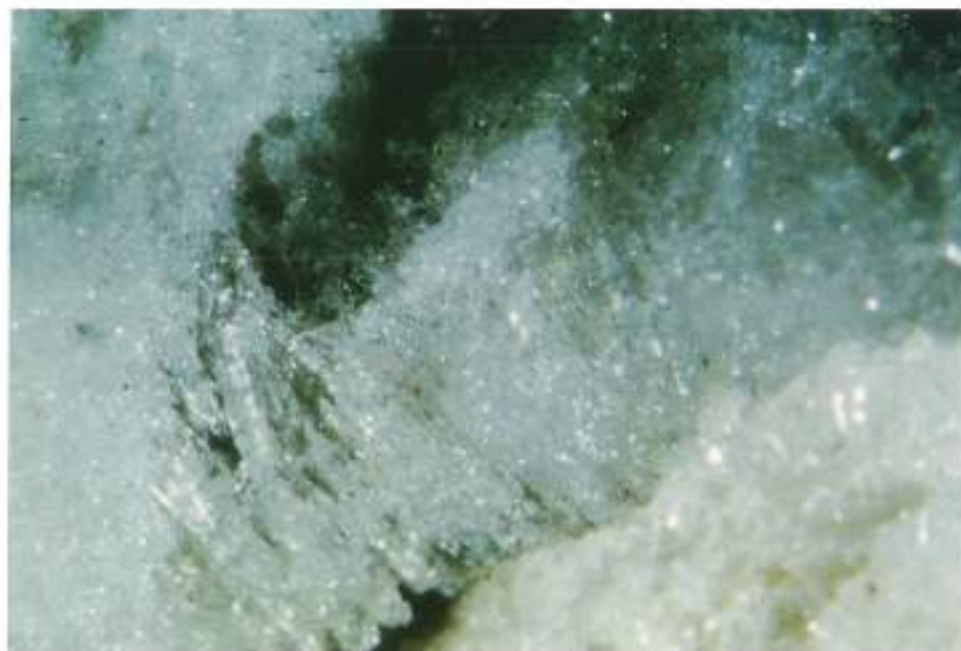
Estudiadas estas sales mediante lupa binocular y difracción de rayos X, fueron identificadas como hexahidrita y epsomita, sulfatos de Mg con 6 y 7 moléculas de agua respectivamente ( $MgSO_4 \cdot 6H_2O$  y  $MgSO_4 \cdot 7H_2O$ ) (Fig.3), cristalizando según un hábito fibroso-radiado (Fot.7).

FOTO 7. lupa binocular (25 aumentos). Detalle de las sales de Mg donde se observa su desarrollo en cristales fibroso-radiales.

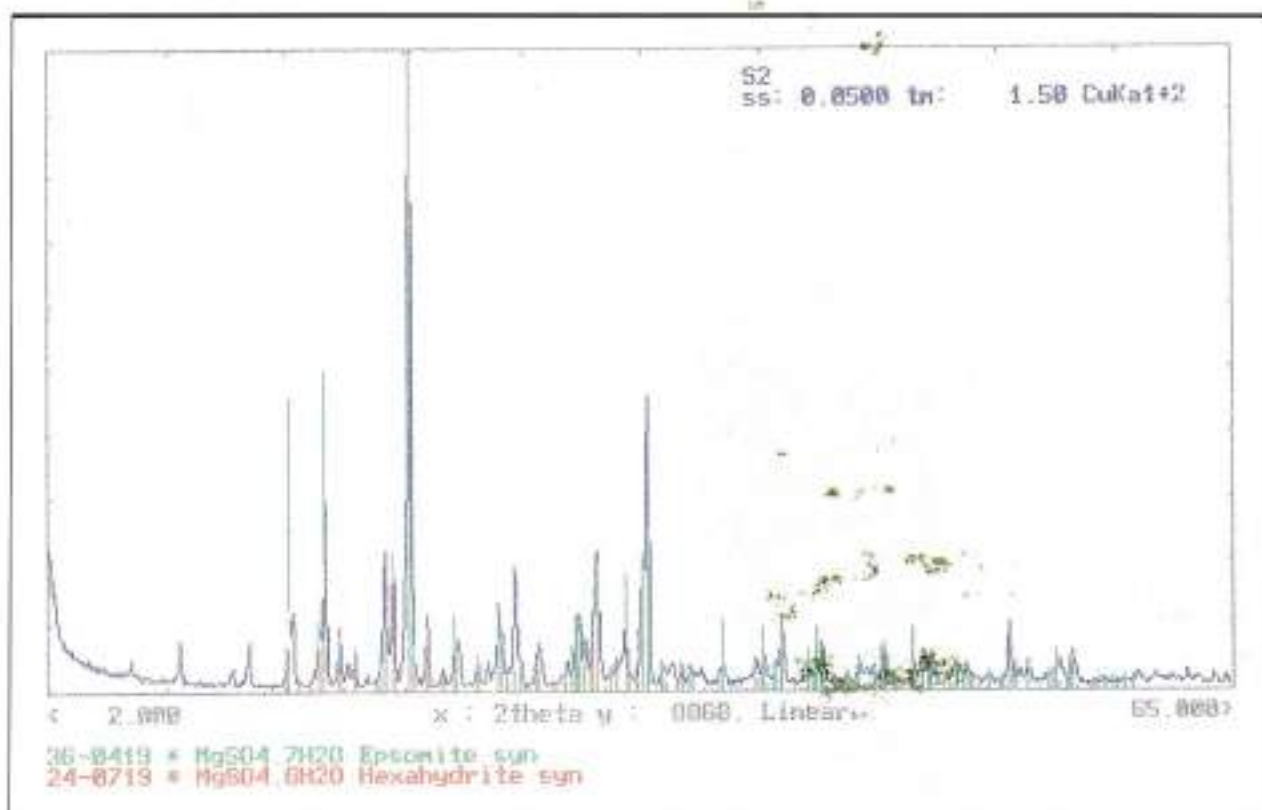
FIGURA 3. Difractograma de las sales superficiales obtenidas en la losa número 3. Además de los sulfatos de Mg se detectan restos de la composición mineralógica de la pizarra.

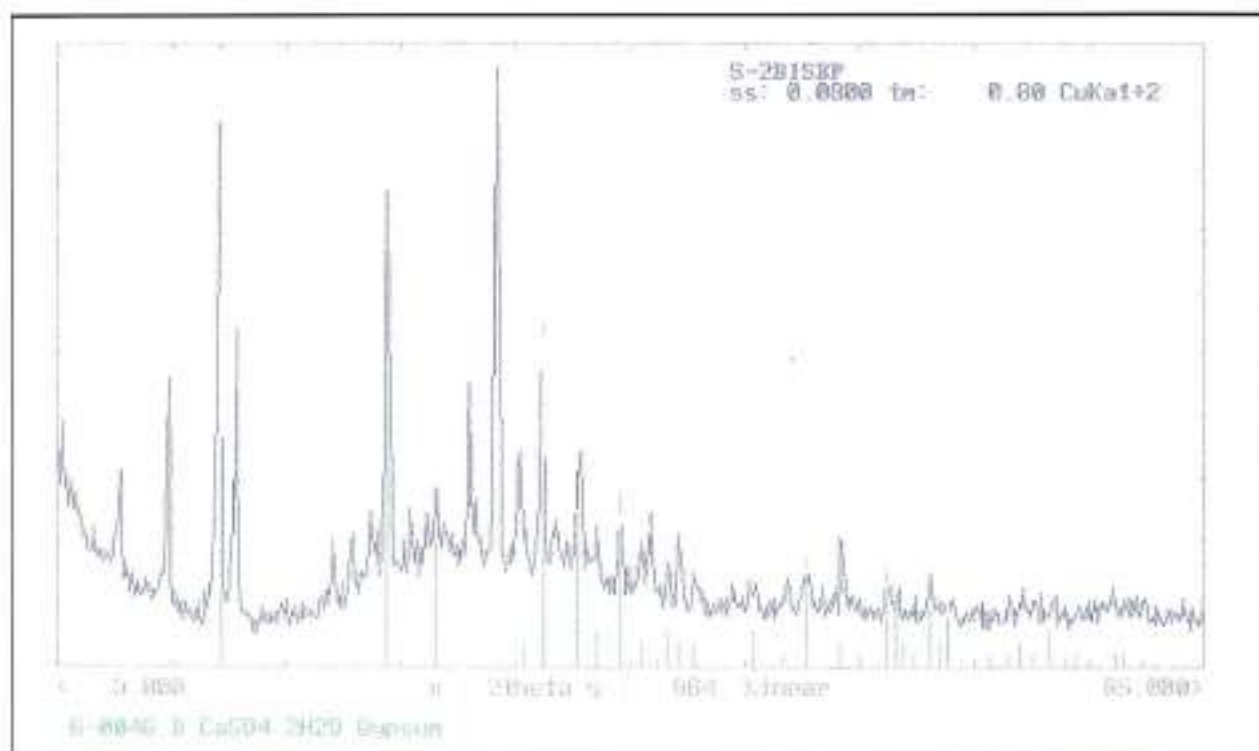
Del mismo modo se estudiaron las sales que aparecían entre las escamaciones y desplazaciones de las pizarras (Fot.8), hacia el interior de las losas (subeflorescencias), resultando ser en este caso yeso, sulfato de calcio con 2 moléculas de agua ( $CaSO_4 \cdot 2H_2O$ ) (Fig.4).

FIGURA 4. Difractograma de las sales obtenidas en la losa número 2 bajo una placa (Fat.8). La reflexión de mayor intensidad corresponde al yeso.

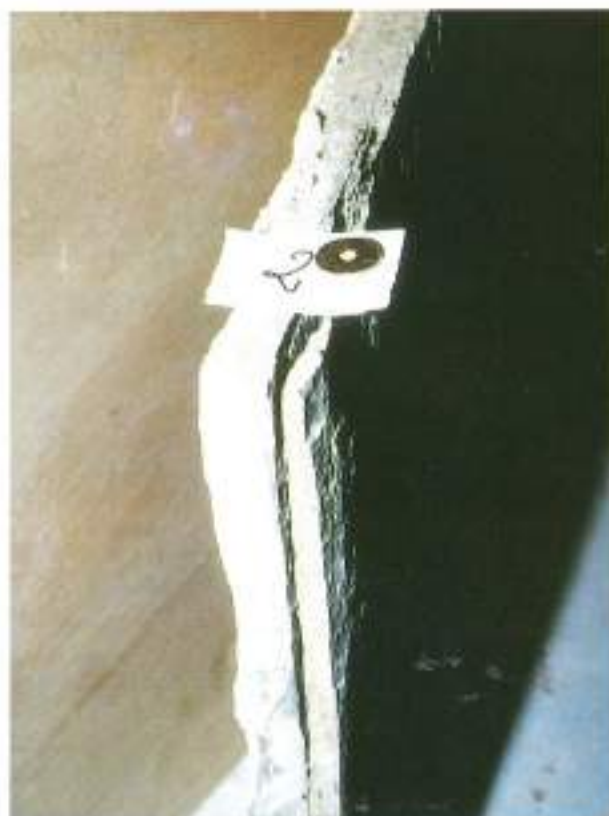
FOTO 8. El sulfato de calcio (yeso) cristalizó hacia el interior de la pizarra provocando en ocasiones el levantamiento de placas.

La causa del deterioro de las pizarras se debe a la cristalización de sales magnésicas (hexahidrita y epsomita) y cálcicas (yeso), en la superficie y hacia el interior, respectivamente.

Los compuestos más insolubles (yeso) precipitan en la capa inmediatamente inferior a la superficie produciendo la separación entre placas y escamas, al actuar como cuña, y los más solubles (sulfatos de magnesio) afloran en la superficie exterior precipitando al producirse la evaporación del agua.
