# Caracterización petrográfica y petrofísica de los sillares del "Puente Viejo" de Molina (Guadalajara), con vistas a su posterior restauración

## PETROGRAPHICAL AND PETROPHYSICAL DESCRIPTION OF THE ASHLARS OF THE "PUENTE VIEJO" IN MOLINA (GUADALAJARA) WITH A VIEW TO RESTORING IT AT SOME FUTURE DATE.

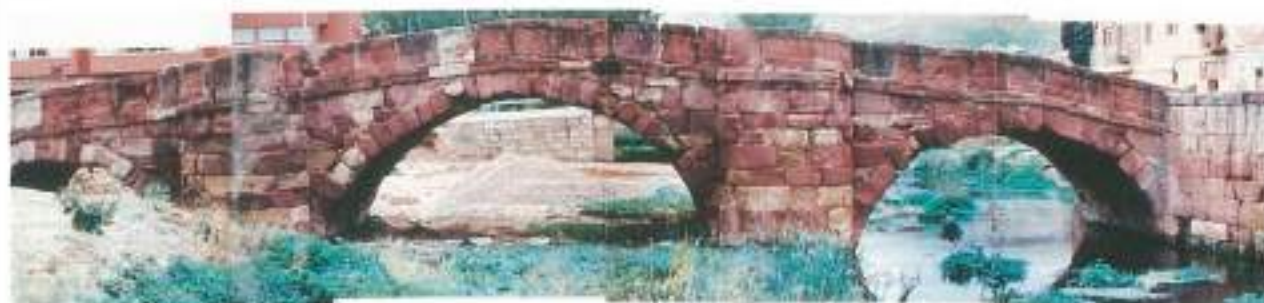
FOTO 1. Aspecto general del puente de Molina o "Puente Viejo".

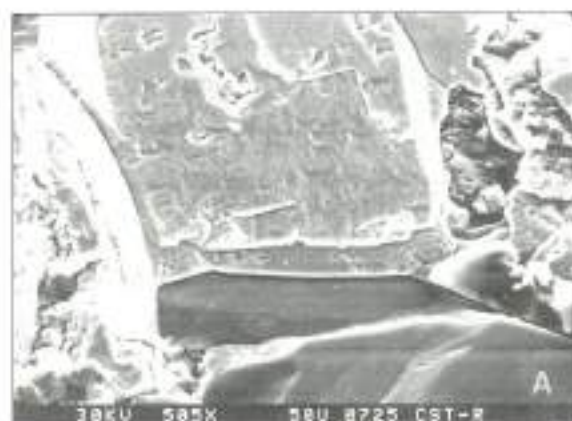
A. Cristal de hialofana ( $\text{Si}_2\text{O}_5\text{Al}_2\text{Ba}$ ), idiomórfico, con disoluciones selectivas superficiales.

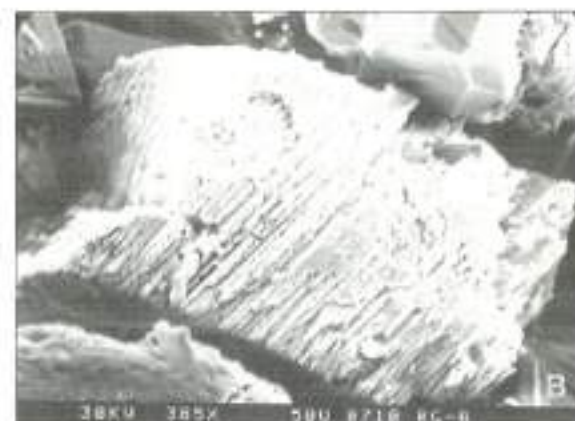
B. Ortoclasa ( $\text{Si}_2\text{O}_5\text{AlK}$ ), rodeada de cristales idiomórficos de cuarzo (Q), con alteraciones selectivas según sus planos de exfoliación.

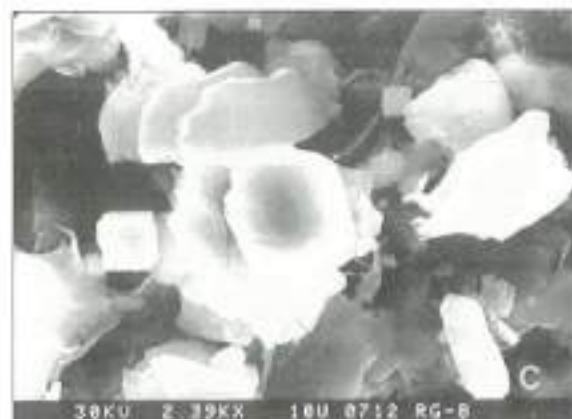
C. Cristales perfectamente desarrollados de coalinita ( $\text{Al}_2[\text{Si}_2\text{O}_4](\text{OH})_2$ ), formados a partir de la hidrólisis de los feldspatos.

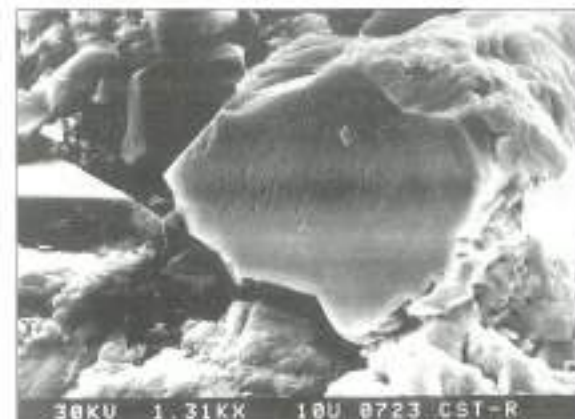
D. Alteraciones, en los bordes de los cristales de hialofana, dando lugar a microporosidades en el contacto entre los granos.

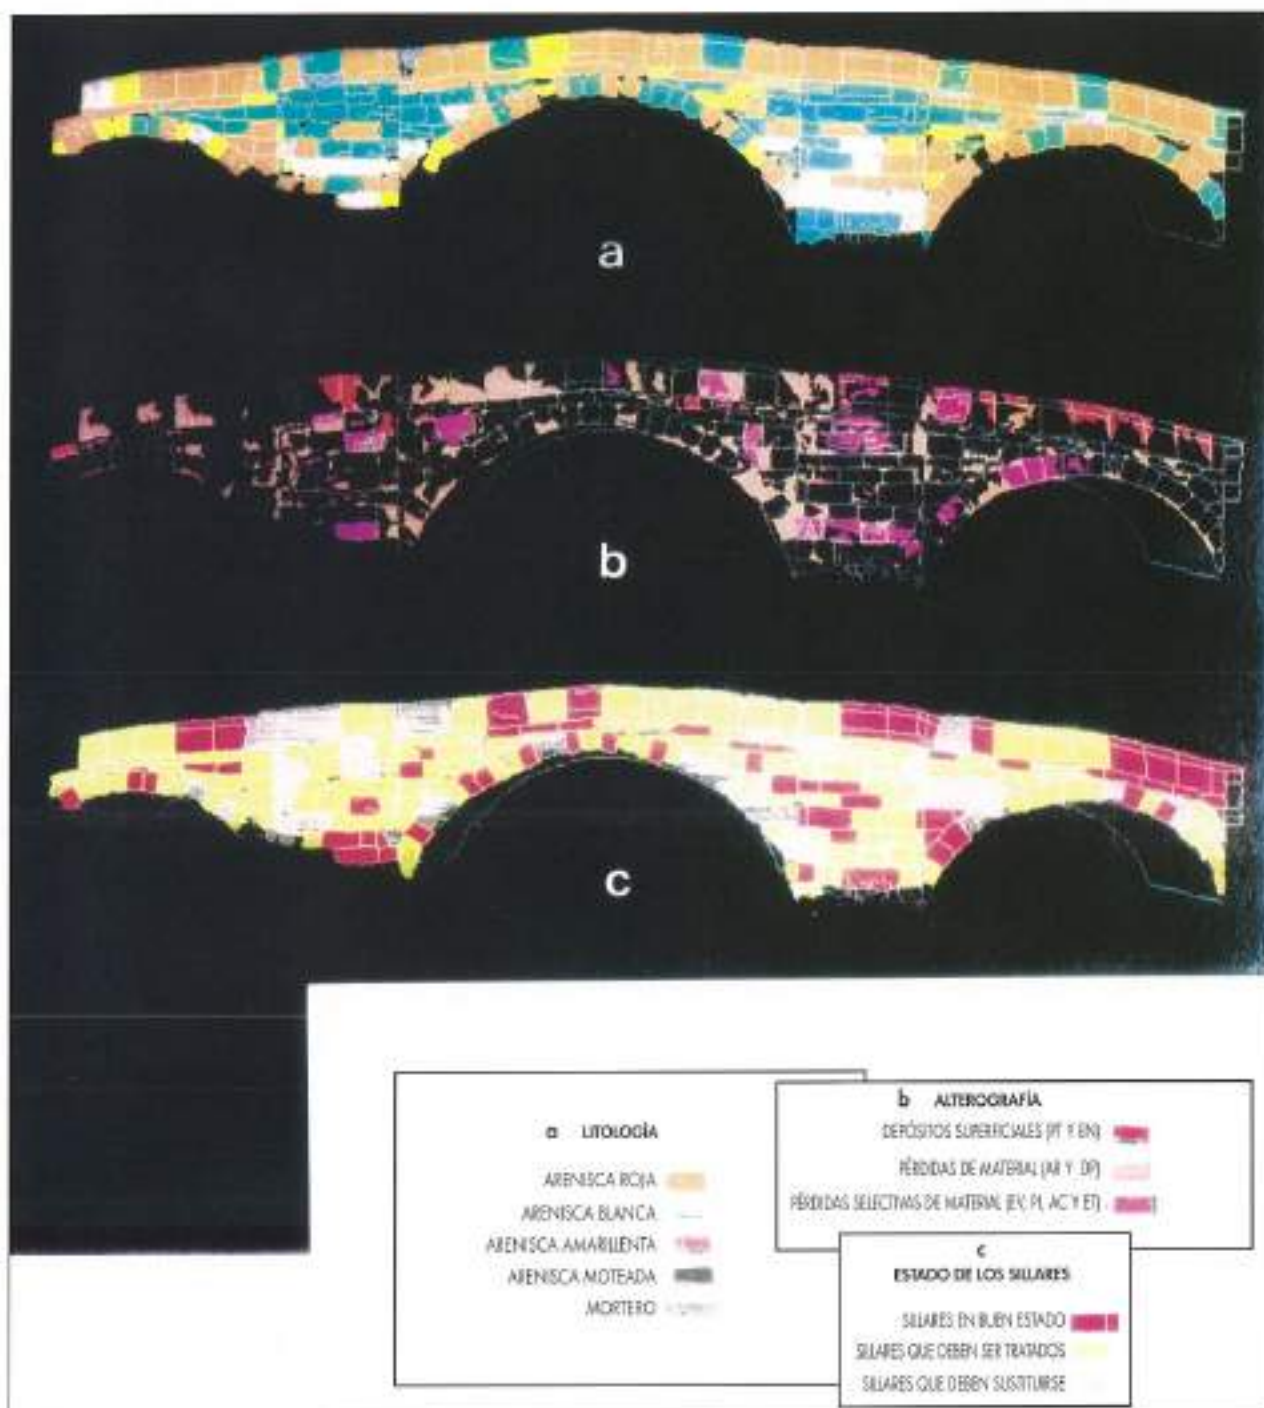
servación, así como a algunos sillares de arenisca moteada que el procesador señala como "muy alterados", principalmente en las zonas del muro de protección, por lo que se sugiere la protección de los mismos con tratamientos específicos.

Estos mapas de alteración superficiales presentan una gran concordancia con la distribución de los valores de porosidad y demás parámetros físicos, pudiendo detectarse zonas donde las alteraciones van a tener, a largo plazo, mayor

IMAGEN 2. Resultado de la clasificación digital para la litología [a], alterografía [b] y evaluación del estado de los sillares en el puente [c].

La cartografía patológica realizada en el monumento permite discriminar aquellos sillares que deben ser, necesariamente, sustituidos y que otros pueden ser sometidos a un adecuado tratamiento que aminore la evolución de la degradación a medio y largo plazo.

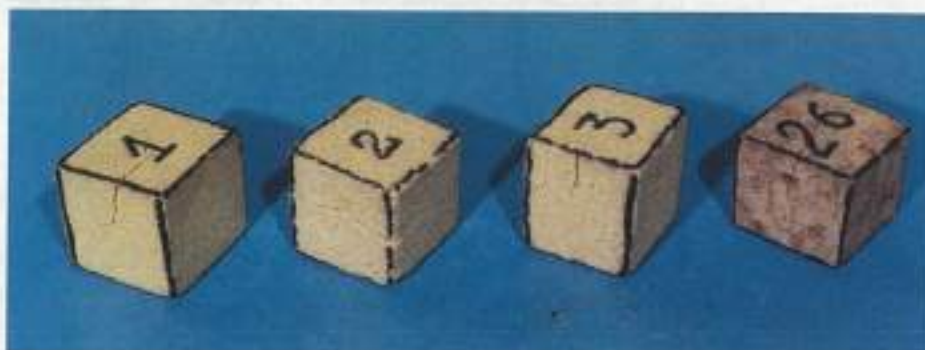
FOTO 2. Incidencia de los ciclos de heladicidad sobre el material, véase el proceso de gelificación.

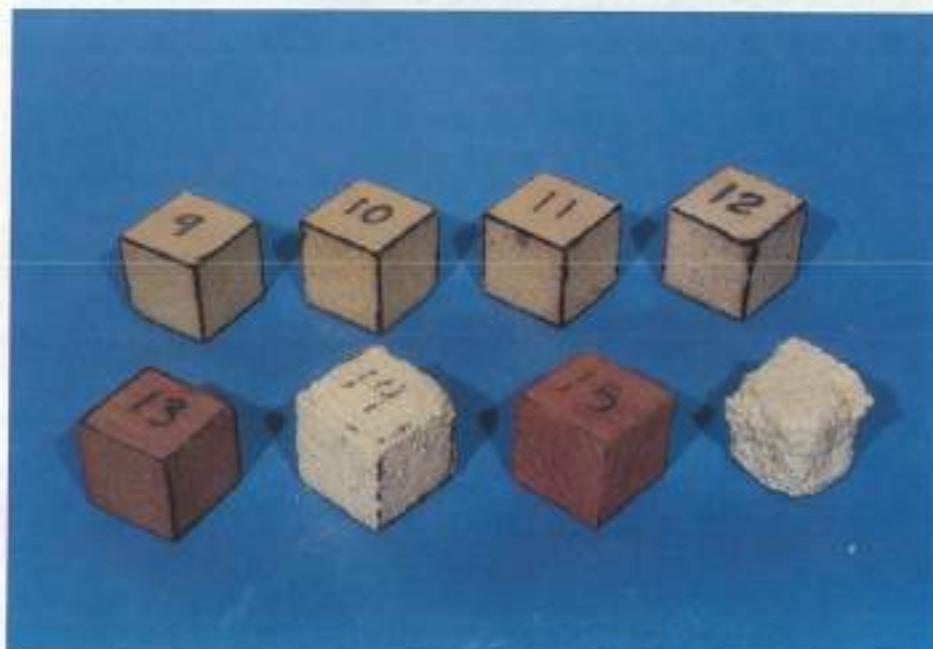
FOTO 3. Efecto de los ciclos de cristalización de sales, con la pérdida de material correspondiente.

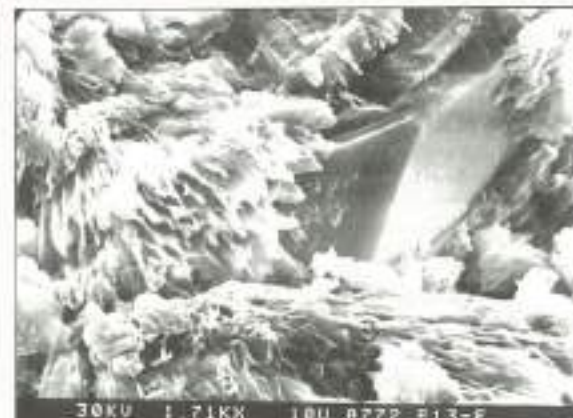
D. Desarrollo, por cristalización de sales ( $\text{SO}_4\text{Na}_2$ ), en el interior del material, sobre cristales de cuarzo, como se puede apreciar tienen una estructura esponjosa.
