# Estudio de la eficacia y durabilidad de los tratamientos de conservación aplicados a los materiales pétreos del Claustro de San Juan de Duero en Soria

## STUDY OF THE EFFECTIVENESS AND DURABILITY OF THE CONSERVATION TREATMENTS APPLIED TO THE PETROUS MATERIALS OF THE CLOISTER SAN JUAN DE DUERO, SORIA

NOTA: Este trabajo forma parte del convenio realizado para la empresa CORESAL, S.L., con el título de "Estudio de la degradación de los materiales pétreos utilizados en la fachada principal de la iglesia de Santo Domingo y el claustro de San Juan de Duero en Soria", y que fue entregado en diciembre de 1990.

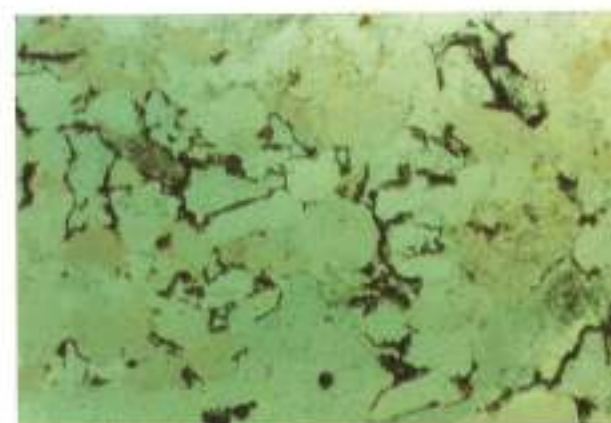
Otro rasgo importante en las muestras observadas es la presencia de óxidos de hierro constituyendo una patina de recubrimiento alrededor de los granos minerales (contingentes ferruginosos) (foto 5). Estos óxidos de hierro singenéticos, suelen disponerse siguiendo planos de estratificación y de laminación cruzada.

FOTO 5. Óxidos de hierro recubriendo los granos minerales.

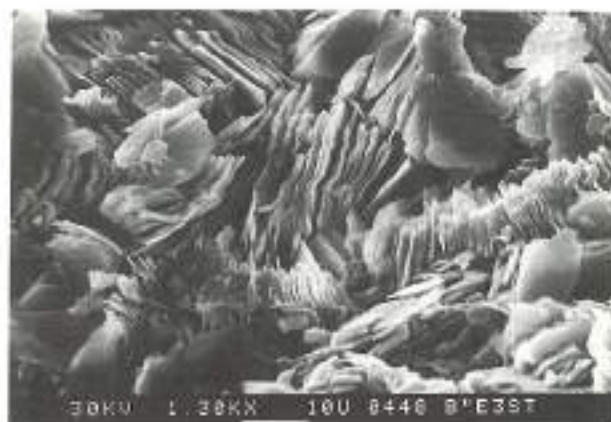
En las muestras extraídas del monumento, es frecuente la aparición de dos minerales de neoformación: la caolinita (con una disposición "face-to-face") (foto 6), y el yeso (foto 7), este último cristalizado entre granos de cuarzo y de feldespato.

FOTO 6. Coqueolitas de neoformación en arenisca de monumento.

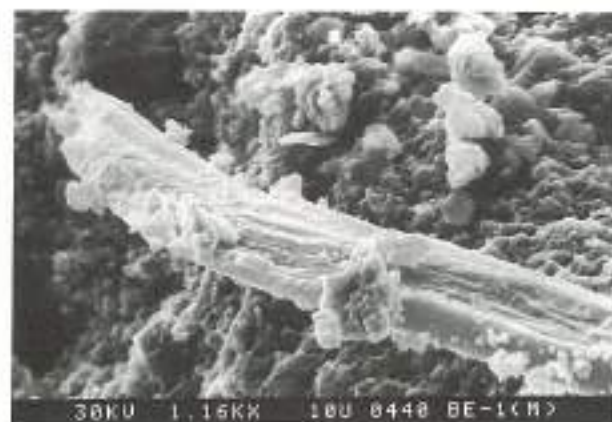
FOTO 7. Cristal de yeso neoformado en arenisca de monumento.

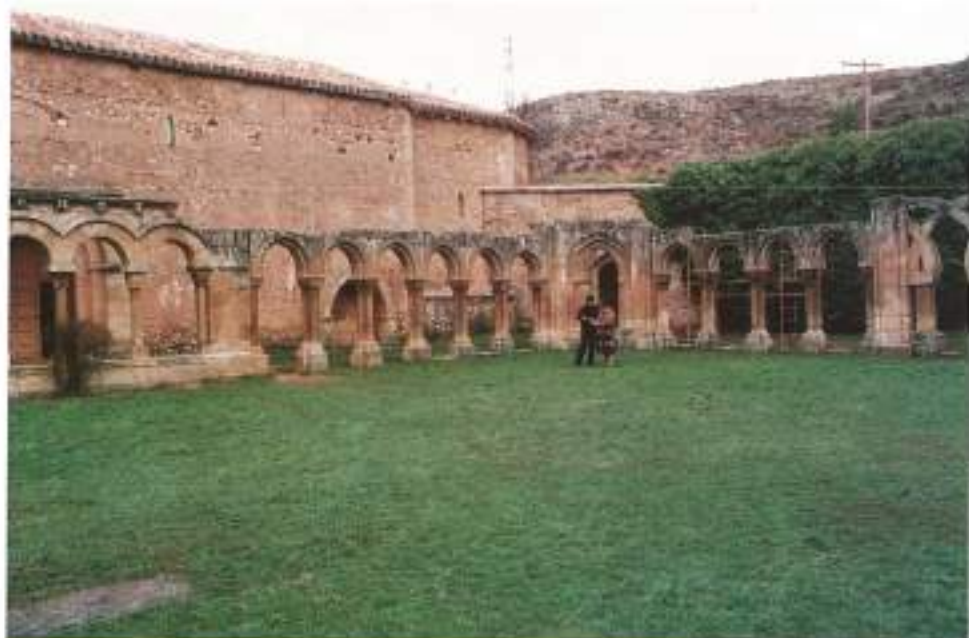
En el deterioro de la piedra del Claustro se observa la presencia del agua en todos los procesos de alteración. En la foto 8 se aprecia un enmugrecimiento general en la parte superior de los arcos y en las basas, excepto en la parte izquierda que corresponde a la entrada a la Iglesia. Son notables las diferencias entre sillares, tanto en color como en textura. La causa principal es la falta de elementos de cubrición, acumulándose el agua de

FOTO 8. Alteración cromática en las basas y parte superior de los arcos.

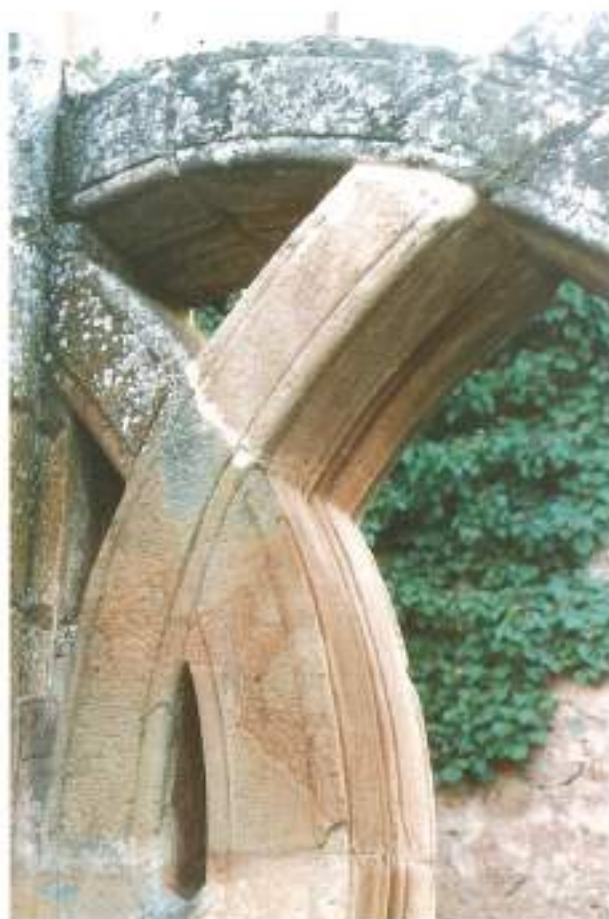
lluvia y propiciando el asentamiento y crecimiento de microorganismos de diversos tipos, como se observa en la foto 9.

FOTO 9. Biotalteración cromática. Detalle de la parte superior de los arcos entrelazados.

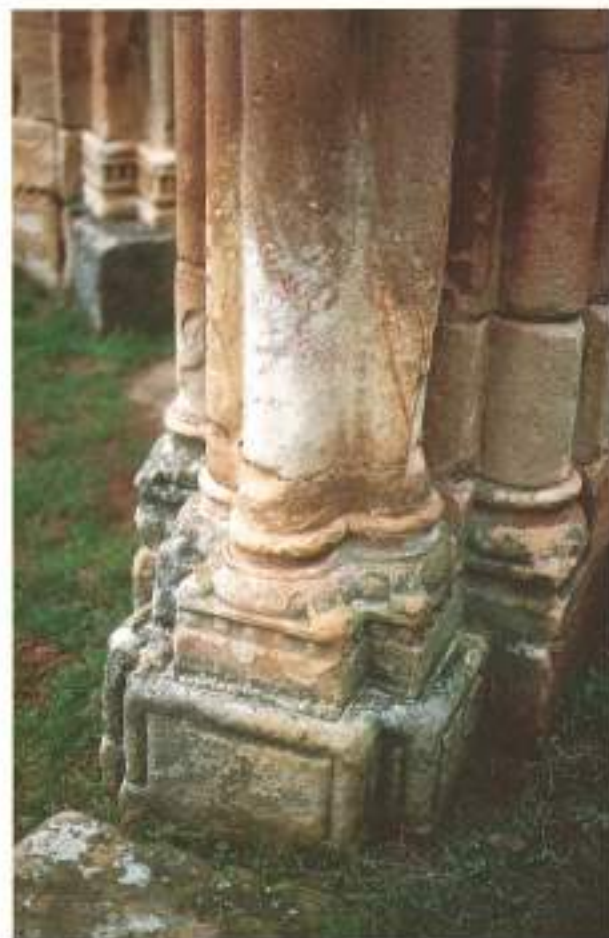
En la foto 10 se observa con mayor detalle esta alteración cromática en las basas. También existe arenización de las columnas debido a humedad capilar unido a las bajas temperaturas, que origina la formación de hielo en los poros, provocando fuertes tensiones y la pérdida de unión entre los granos de la capa superficial del material que termina desprendiéndose de la superficie.

FOTO 10. Arenización en una de las columnas del Claustro.

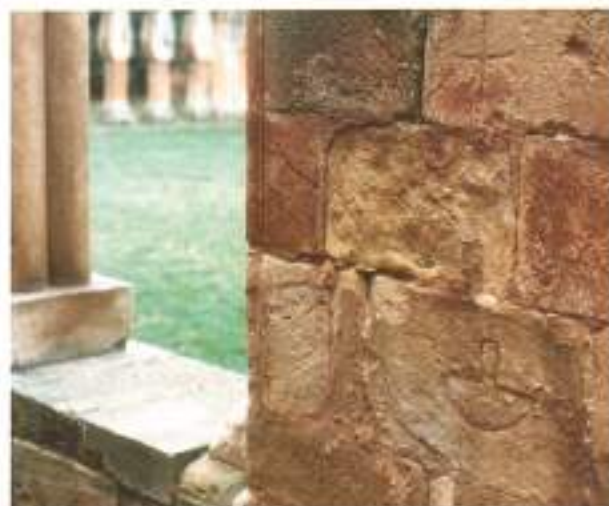
En la foto 11, se muestra el desplazado que presentan muchos de los sillares en los que queda patente el fenómeno citado anteriormente, debido a la presencia de agua y a las bajas temperaturas. El color más rojizo que se observa en algunas zonas se debe a la presencia de una pátina de óxidos de hierro, óxidos que han sido observados tanto en microscopía óptica como en electrónica. Asimismo se observa la marca realizada por el constructor en uno de los sillares para dejar su firma o sello impreso.

FOTO 11. Desplacado en los sillares de uno de los pórticos ciegos entre dos arcos.

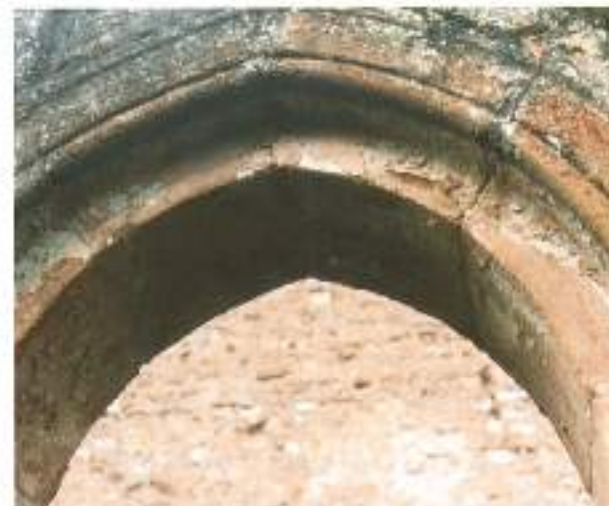
En la foto 12 se aprecia con más detalle la alteración cromática antes señalada en la zona más superficial del arco. En este caso la alteración presenta dos colores bien diferen-

ciados: tonos negruzcos y anaranjados, debido posiblemente a la actividad de distintos microorganismos. En la zona más

interior del arco se observa un desplazado con desprendimiento de material.

FOTO 12. Detalle de alteración cromática y desplazado de uno de los arcos.
