# Estudio de la degradación de los materiales pétreos y tratamientos para su restauración, en dependencias del Real Monasterio de San Lorenzo de El Escorial (Madrid)

**RESUMEN** Se estudian los granitos adamellíticos del Patinejo y Capilla del Patrocinio, dependencias del Real Monasterio de San Lorenzo de El Escorial, determinando sus características petrológicas y petrofísicas. Se analiza la procedencia de las humedades en los muros; se determina la naturaleza yesífera de las costras formadas en los granitos, y el comportamiento hídrico de dichos granitos, obteniéndose la génesis de los procesos de degradación: arenización, yesificación, desplazados, etc.

## THE WEATHERING OF THE STONES AND TREATMENTS FOR THEIR RESTORATION OF THE REAL MONASTERY OF SAN LORENZO DE EL ESCORIAL (MADRID)

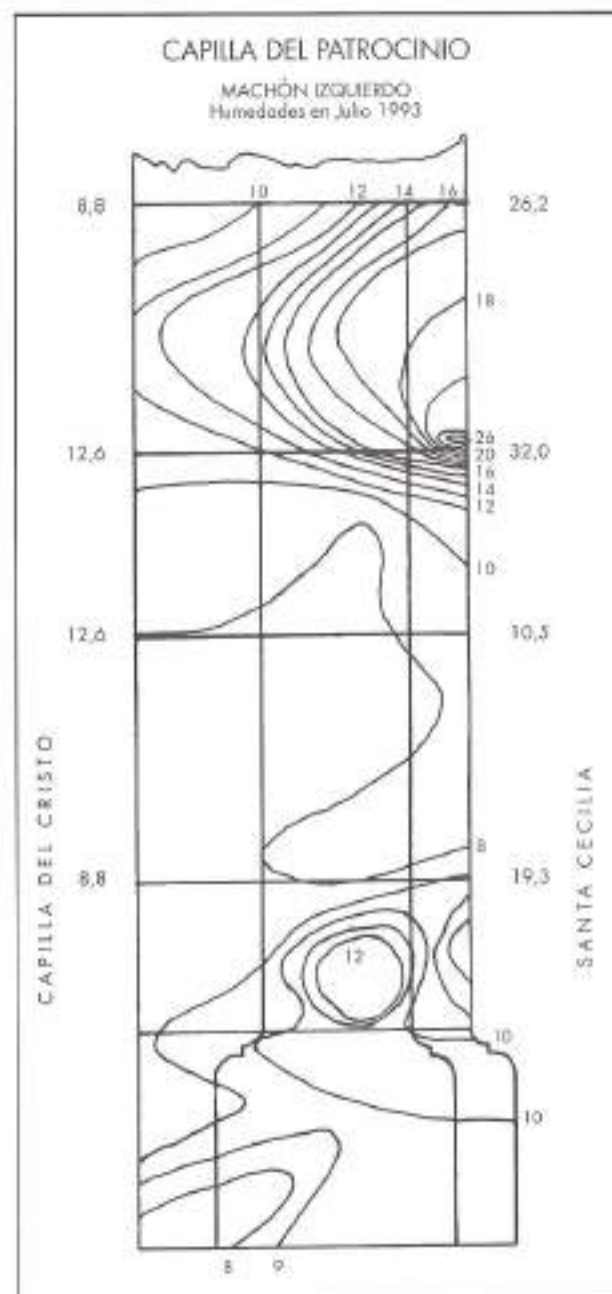
FIGURA 1.

Las primeras determinaciones, se efectuaron el 27 de Julio de 1993, entre las 11 horas y las 13,52 horas, cuyos resultados se esquematizan en las figuras 1 y 2 de los dos machones izquierdos del altar de la Virgen. Como valor medio de la temperatura ambiental, se obtuvieron 20,1° C, y la humedad relativa ambiental en la Capilla era de 49,9%, correspondiendo a una temperatura de rocío de 9,1° C.

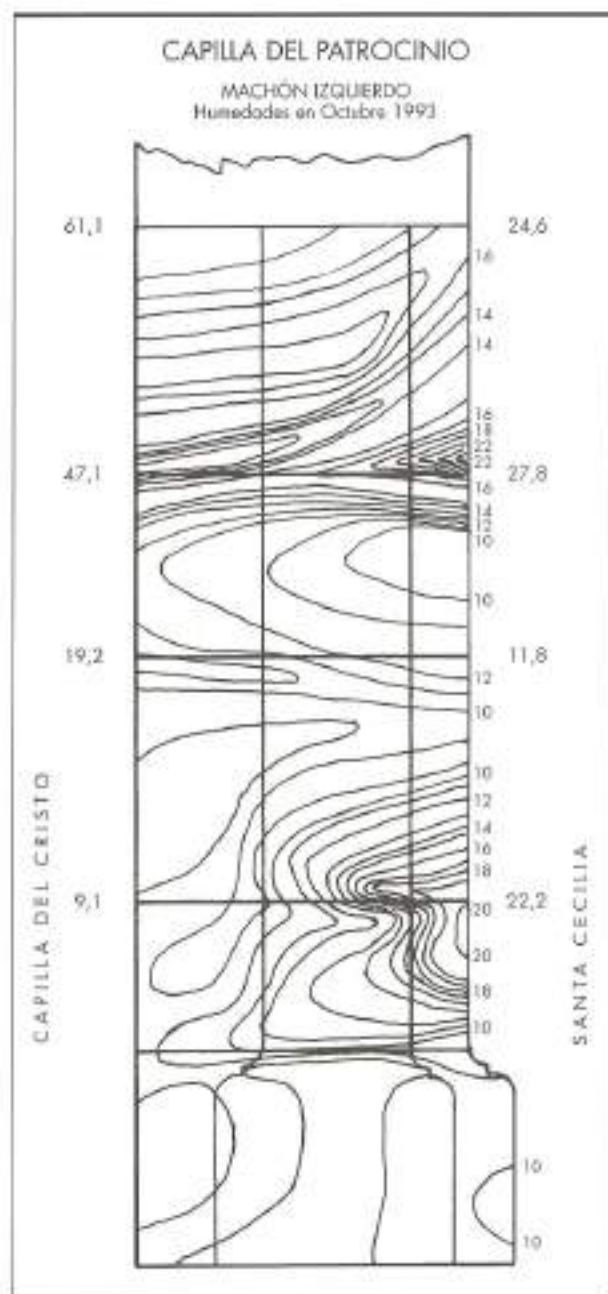
FIGURA 3.

En las figuras 3 y 4, la representación corresponde a la distribución de humedades del 5 de Octubre, teniendo en cuenta, que en días anteriores, y este mismo día, la lluvia fue abundante, y sobre el Patinejo adjunto, que aún tenía el andamiaje de limpieza, y por lo tanto, el agua salpicaba en los distintos peldaños, y toda la fachada, estaba en su totalidad ampliamente empapada de agua.

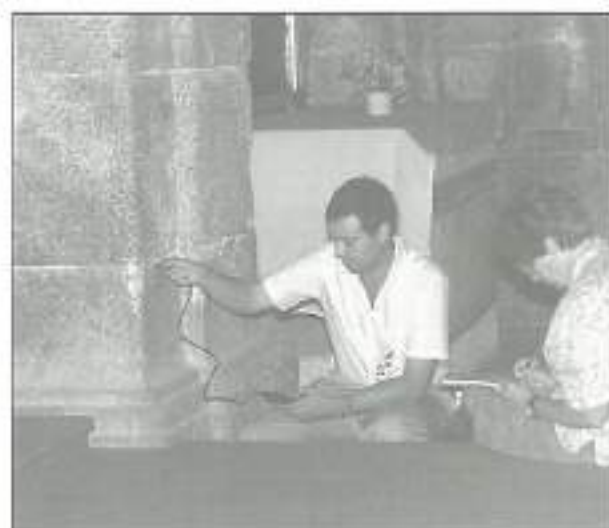
FIGURA 5. Determinación de humedades, en el machón-columna, centro derecha de la Capilla del Patrocinio.

tro principal y las determinaciones allí realizadas, es evidente, que este ángulo del Edificio, fue objeto de grandes humedades en el suelo, que degradaron fuertemente las partes bajas, pero hoy, la humedad, parece deberse al aumento de la porosidad entonces adquirida, lo que conlleva al proceso de arenización cediéndose, por el aumento de porosidad detectado, en la degradación del mortero que rellena las llagas.

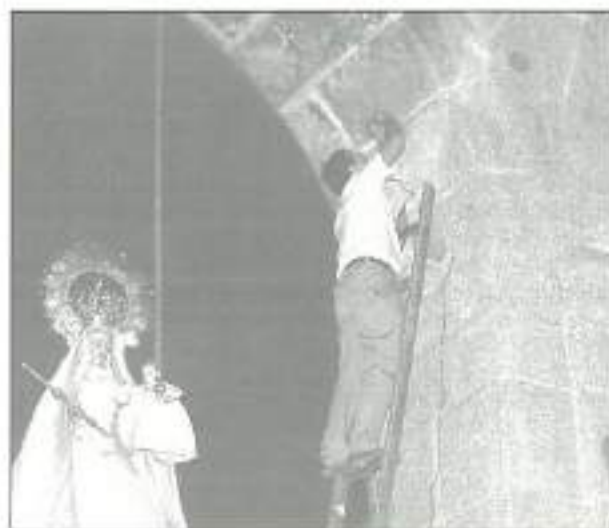
Análogamente, en el contacto de la bóveda central con éste paramento sur de la Capilla, y que precisamente la delimita con el Patinejo, también muestra fuertes procesos de arenización, debido sin duda, a la entrada de agua por la puerta del coro, que comunica éste con el Patinejo y que queda justamente encima de ésta zona de la bóveda. Hace poco esa puerta, ha sido restaurada y reconstruida, especialmente en su parte inferior, pues debía de sufrir una gran pudrición, por la continua impregnación áquea; por esta puerta, debió de entrar suficiente agua, como para pudrir la

FIGURA 6. Determinación de humedades, en la parte superior de la bóveda central, de la Capilla del Patrocinio.

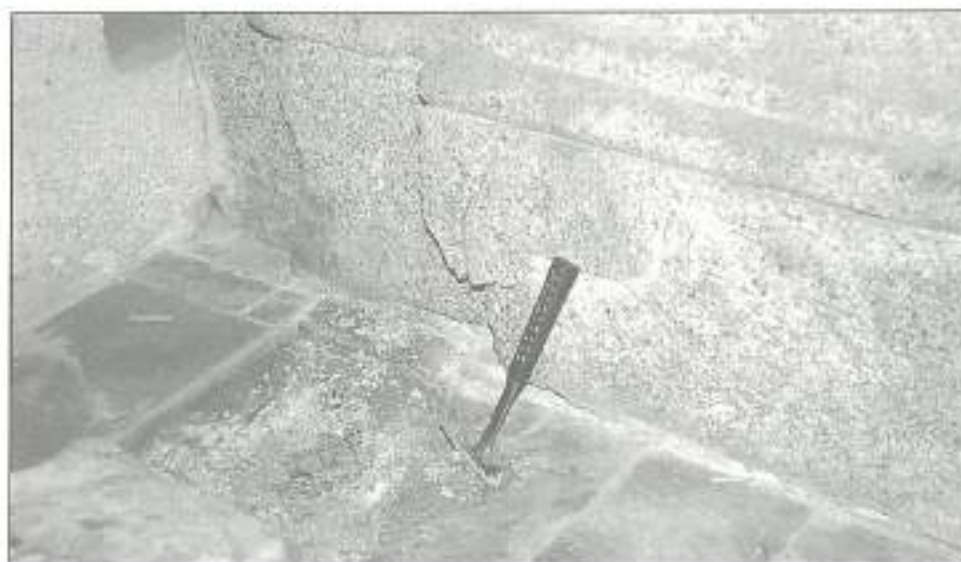
**FIGURA 7.** Base de la columna izquierda de la Capilla del Patrocinio. Aspecto de los resultados de los procesos de arenización, desplacada, formación de sales y fragmentación de sillares.

En general, son muy fuertes los procesos de arenización de la Roca granítica así como los de enmugrecimiento general, y desplazado, especialmente en las zonas inferiores o de zócalos, Fig. 7, sin olvidar los encostramientos, procesos de

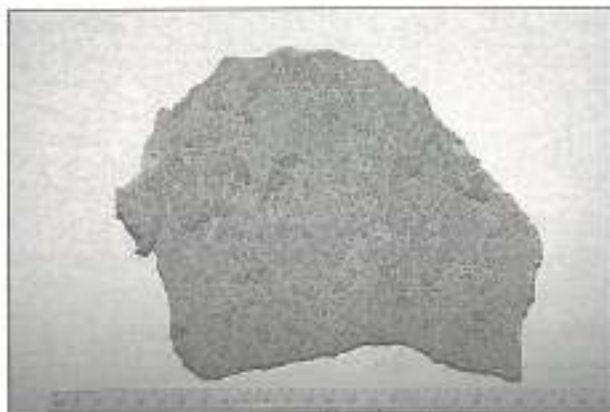
Estas costras, llegan a presentar superficies muy amplias, que se separan del Granito, en placas que pueden llegar a tener 25 a 30 cm de diámetro, con espesores variables de 6 a 7 mm, y zonas de ampollas, que llegan hasta los 8 mm de grosor. Dichos encostramientos, que por el aumento de volumen que conlleva la transformación del Carbonato cálcico en Yeso, se desprenden de los sillares Fig. 13. Tam-

FIGURA 13. Aspecto de una costra yesífera sobre el material granítico del Patinejo. Se observan las características morfológicas de las ampollas.

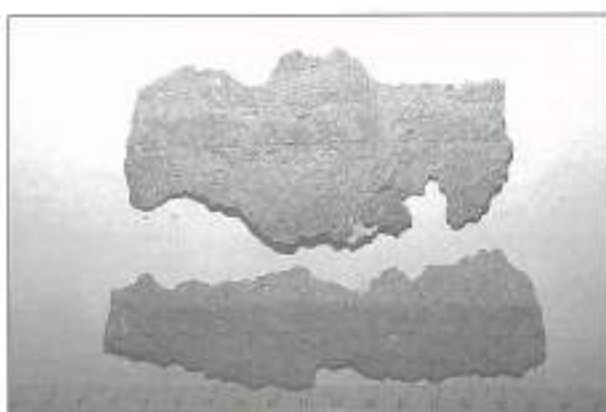
bién se desarrollan sobre los morteros calcáreos, que durante restauraciones posteriores a la ejecución de la obra han rellenado las llagas de sillares, pero en su formación, también afectan a estos Granitos (Adamellitas), arrancando tanto la Roca granítica como el mortero de relleno de la llaga, Fig. 14.

FIGURA 14. Costra de yesificación formada en las llagas, entre sillares de Granito. Al formarse la costra, arranca el relleno de la llaga y la superficie de los sillares adyacentes.

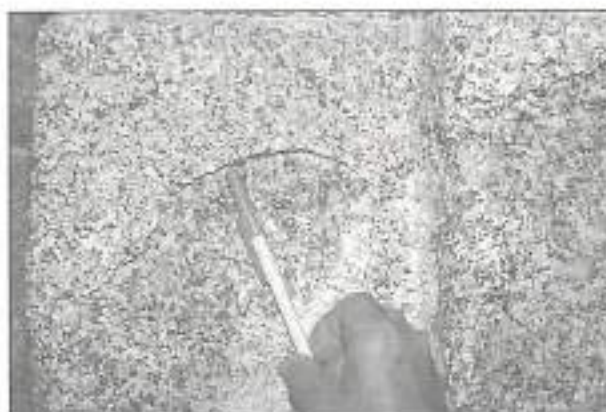
FIGURA 15. Formación y desprendimiento de placas en Adamellitas biotíticas, por efecto de ciclos de humedad-sequedad sobre sillares.

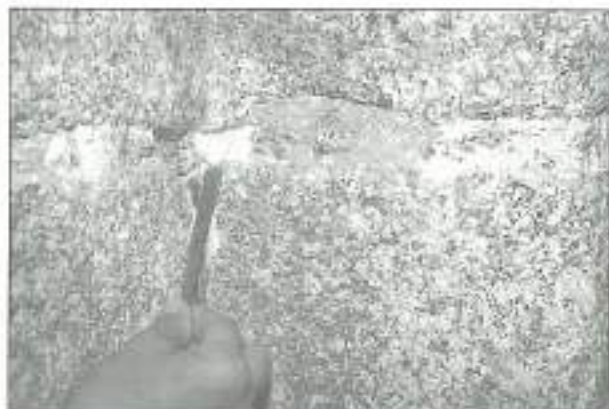
FIGURA 16. Aspecto de la formación de sales en los rellenos entre sillares graníticos.

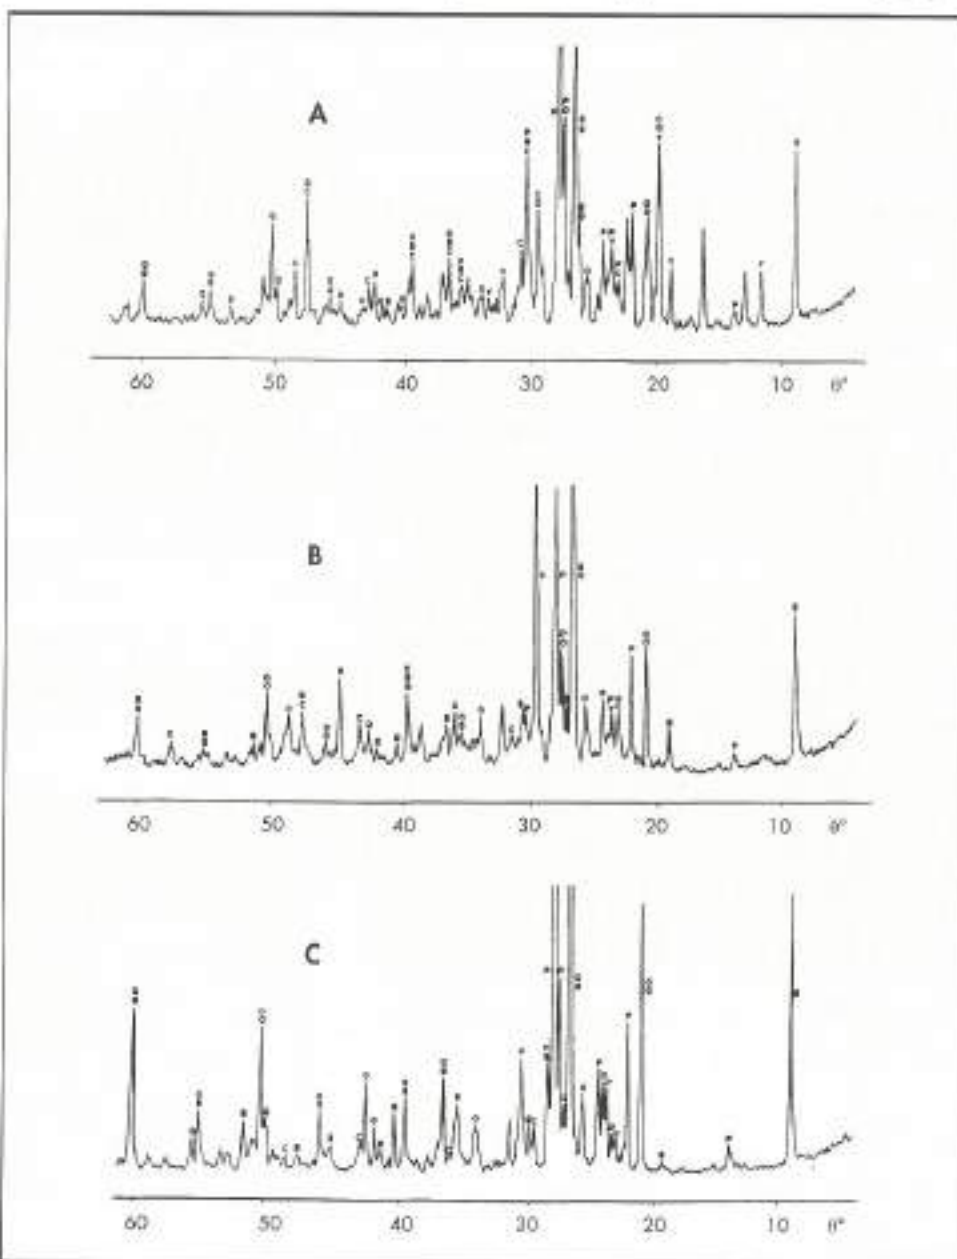
FIGURA 17. Difractogramas de Adamellitas biotíticas de la Capilla del Patrocinio.  
A = Polvo entre lagos de sillares.  
B = Alteración de sillares.  
C = Granito adamellítico.  
B = Biotita, Y = Yeso,  
P = Plagioclasa, Q = Cuarzo,  
O = Ortosa, C = Calcita.

El difractograma B, de la figura 17, corresponde al resultado de la alteración entre sillares, en la Capilla del Patrocinio, donde se denuncia la misma composición mineral que en la muestra C, pero en este caso, es el resultado de una fuerte degradación de la Adamellita; en el estudio comparativo, tal vez se pueda afirmar, que cuantitativamente, se presentan en menor proporción, excepto la Calcita, que es mucho más abundante.

Se podría pensar que la presencia de Calcita en la llaga, fuera como un estado de carbonatación de una pasta de cal, pero no se aprecia entre los sillares, ni tampoco se utilizarán estos morteros para la unión de los mismos; y si fueran de

restauraciones posteriores, es muy raro que no se aprecie el más mínimo relicto de Yeso, por lo que es necesario pensar, en un proceso de carbo-hidrólisis de los granitos, formando Calcita como subproducto del mecanismo, ya detectada su presencia en las Adamellitas, pero aquí, mucho más desarrollada, al no existir escurrientías y permanecer más tiempo el agua en contacto con los sillares y especialmente entre ellos.

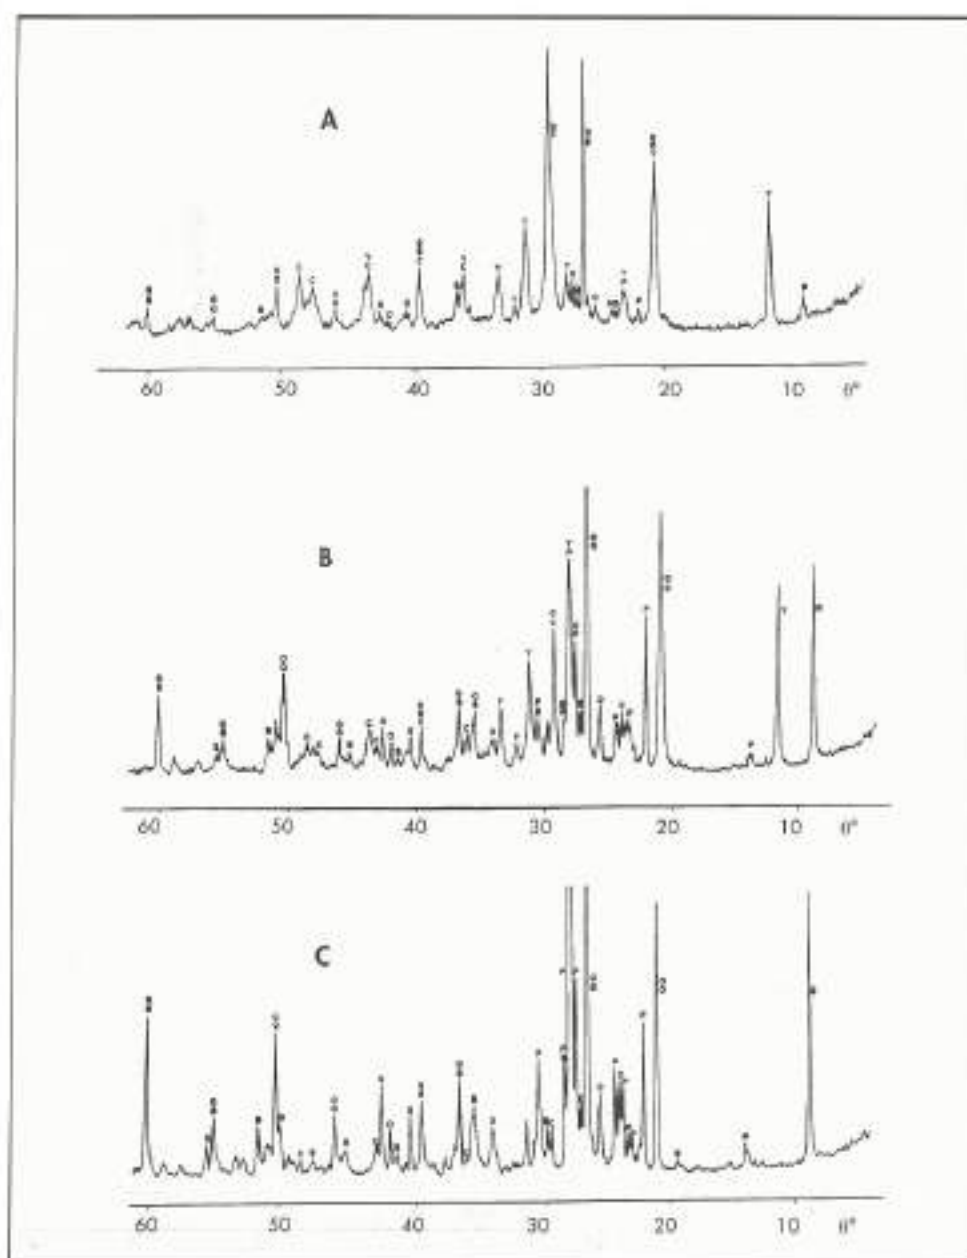
FIGURA 18. Difractogramas de Adamellitas del Patinejo. A = Encastamiento sobre relleno de llagas. B = Castro negro de la bóveda. C = Granito adamellítico. Y = Yeso, F = Feldespatos, Q = Cuarzo, O = Ortosa, C = Calcita.

Por otra parte, en la figura 18, se representan algunos productos de la degradación de estos granitos, al menos, de los que quedaban cuando se visitó el Patinejo, ya casi limpio en su totalidad por abrasión con chorro de arena.

Todo lo anterior, viene a determinar y demostrar también, que éstos morteros alcalinos, tan utilizados en la restauración de sillares, aceleran el deterioro de las rocas ácidas tipo adamellítico.
