# Estudio del efecto de las vibraciones originadas por las campanas sobre la estabilidad de la torre de la Catedral de Toledo

## A STUDY ON THE EFFECTS OF BELL VIBRATIONS ON THE STABILITY OF THE CATHEDRAL OF TOLEDO'S BELL TOWER.

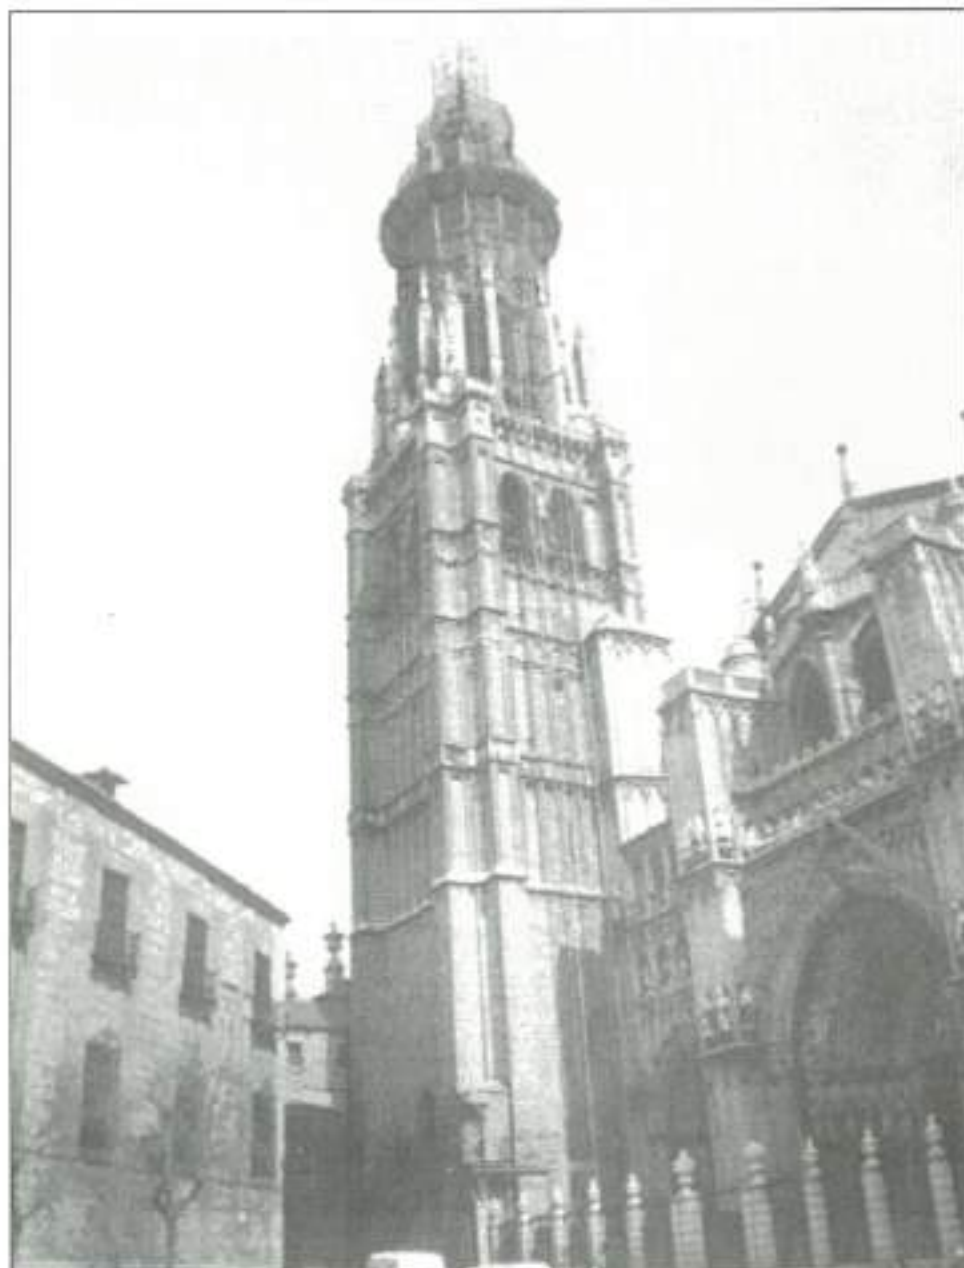
En el caso de la torre de la Catedral de Toledo, foto 1, han aparecido grietas en algunos de los paramentos de la

FOTO 1. Entrada principal y torre de la Catedral de Toledo.

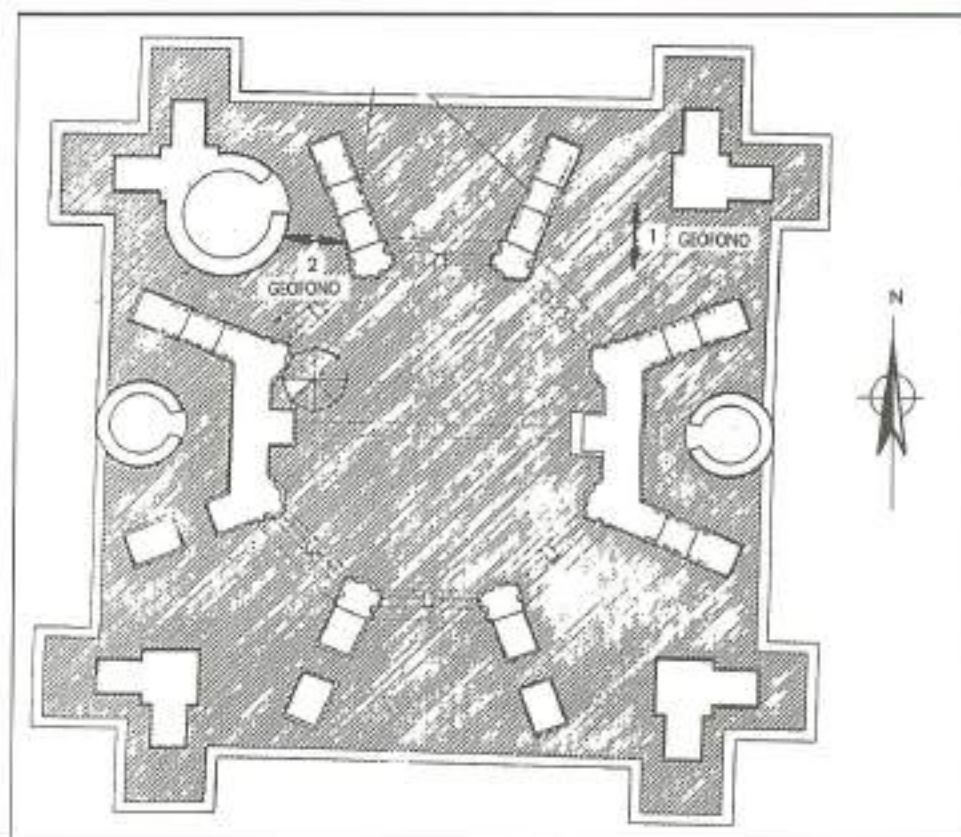
FIGURA 5. Situación en planta de los geófonos utilizados para captar las vibraciones.

El equipo utilizado solamente permitía realizar mediciones sobre superficies horizontales, por lo tanto las medidas efectuadas lo fueron sobre la solera del 2º campanario donde se levanta el 2º cuerpo octogonal, que corresponde al techo del primer cuerpo de la torre de sección cuadrada. La disposición en planta de los puntos de medida se muestra en la Fig. 5.

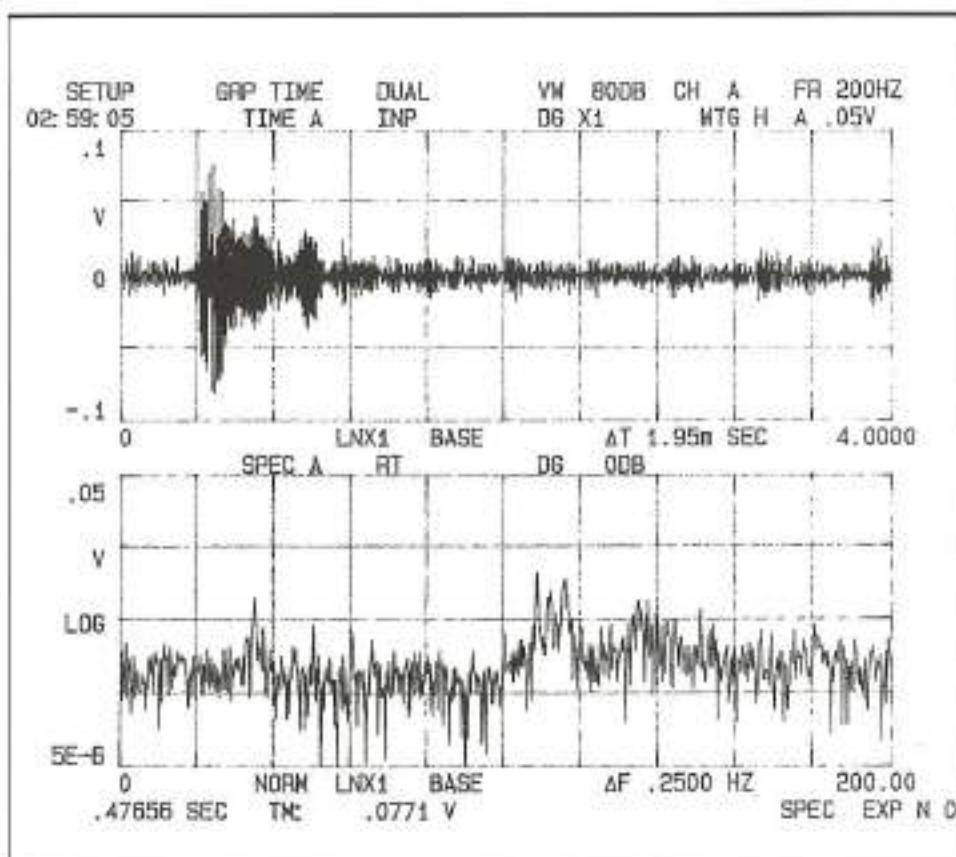
### • Sensor nº 1:

$$V(\text{mm/sg}) = \frac{0,0771}{10 \times 0,1606} = 0,048$$

$$f = 34,5 \text{ Hz} \Rightarrow V(\text{mm/sg}) = 0,00061$$

$$f = 108,5 \text{ Hz} \Rightarrow V(\text{mm/sg}) = 0,00137$$

FIGURA 6. Espectro y amplitud de la vibración horizontal captada por el sensor nº 1 y grabado en el canal 2 del registrador.

Es decir, la frecuencia 34-35 Hz aparece en ambos espectros mientras que la de 108,5 Hz sólo se manifiesta en el del sensor que capta la vibración mayor. Esto induce a pensar que es posible que la señal del sensor nº 2 es prácticamente el "ruido de fondo" y la frecuencia de 108,5 Hz es la más excitada por el toque de la campana en el rango analizado.

Comparando el máximo valor medido de la velocidad,  $V = 0,048 \text{ mm/seg}$ , con cualquiera de los criterios aplicables a edificios antiguos, monumentos, o edificios sensibles a las vibraciones que señalan la magnitud de las vibraciones mínimas para que puedan provocarse fenómenos de inestabilidad (DIN 4150, 1975, 1983; KONON et al., 1985; ATTEWELL, 1986 y ATTEWELL et al., 1988), se comprueba que las magnitudes medidas son del orden de 50 a 100 veces más pequeñas que el criterio más estricto en las condiciones más desfavorables.

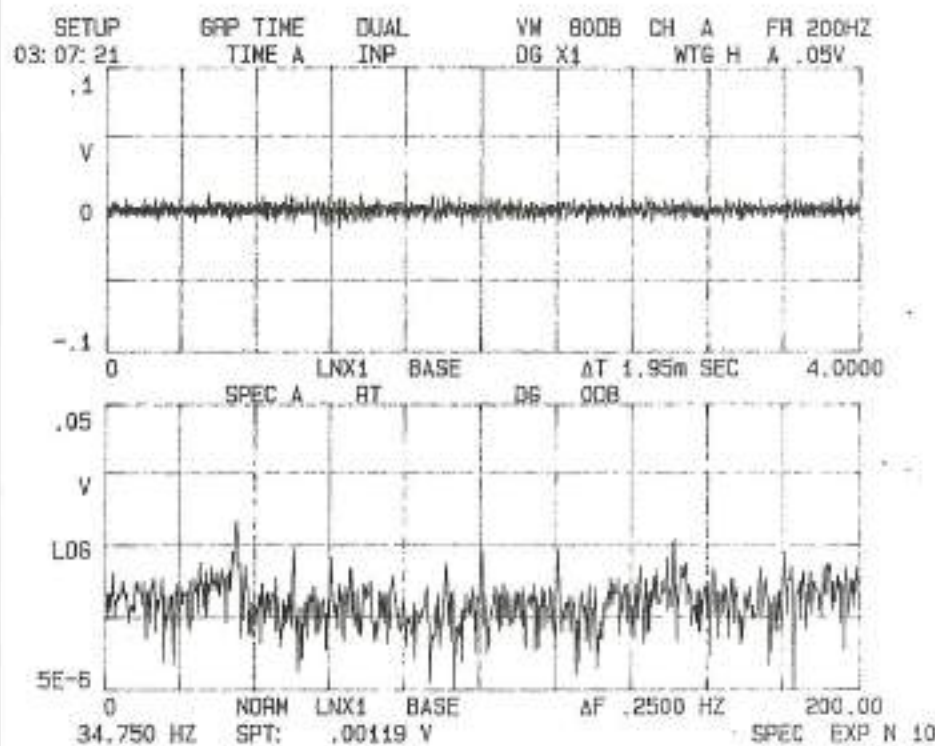
### • Sensor nº 2:

$$V(\text{mm/sg}) = \frac{0,015}{10 \times 0,1431} = 0,010$$

FIGURA 7. Espectro y amplitud de la vibración horizontal captada por el sensor nº 2 y grabado en el canal 3 del registrador.

• **Sensor nº 2:**

$$f = 34,75 \text{ Hz} \rightarrow V(\text{mm/sg}) = 0,00083$$
