# Caracterización y deterioro de las fábricas y de los materiales del convento de la madre de Dios. Siglo XVII. Alcalá de Henares. Madrid <sup>(1)</sup>

ANTONIO DE LAS CASAS GÓMEZ (\*)  
MÓNICA ÁLVAREZ DE BUERGO BALLESTER (\*\*)  
TERESA GONZÁLEZ LIMÓN (\*\*\*)

## CHARACTERIZATION AND DETERIORATION OF THE BRICKWORK AND BUILDING MATERIALS FROM THE "CONVENTO DE LA MADRE DE DIOS". 17th CENTURY. ALCALÁ DE HENARES. MADRID.

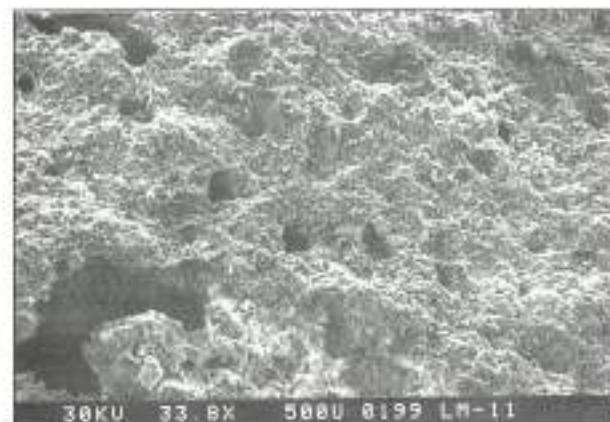
FOTO I. Muestra de ladrillo vista al microscopio electrónico.

Al microscopio electrónico se observó el gran tamaño y número de poros, las micas (probablemente moscovitas), fisuras y grietas de retracción o sinterización como resultado del proceso de cocción y granos de cuarzo tapizados por minerales de arcilla.

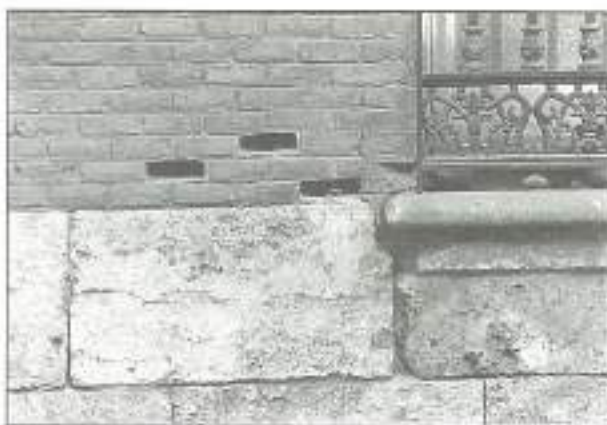
FOTO 4. Pérdida de ladrillo en la zona de encuentro del zócalo con la fábrica (fachada de la iglesia, calle de Santiago).

entre dos materiales con distinta porosidad y permeabilidad. Al ser la caliza, de textura cristalina, un material menos poroso que el conjunto ladrillo-mortero, de textura granuda, el zócalo de caliza se satura con el agua que asciende capilarmente con bastante rapidez y es en la zona de contacto zócalo con la fábrica de ladrillo donde se producen las fluctuaciones del nivel de agua y, por tanto, un mayor deterioro y alteración de los materiales (fotos 4 y 5).

El deterioro de los sillares de caliza localizados bajo las ventanas (fotos 4 y 5), se produce por el paso continuo de gran cantidad de agua debido a la falta de goterón en los alfeizares. Si los vierteaguas de las ventanas no se recogen en sus laterales, producen una canalización del agua hacia los extremos, lo cual origina un efecto de lavado o bien la entrada de agua en los sillares inferiores, acelerando el deterioro de los mismos por la acción del agua.

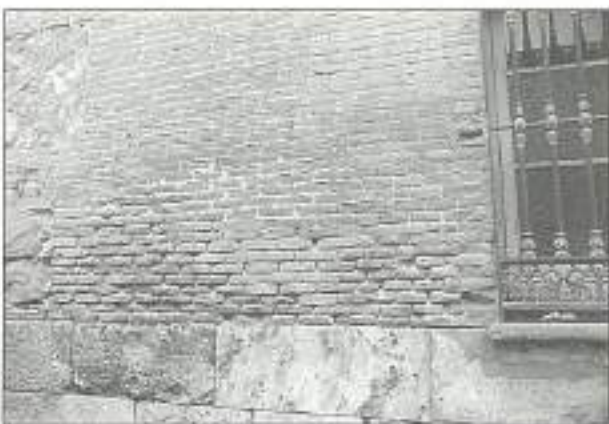
FOTO 5. Pérdida de mortero debido a la acción del agua.

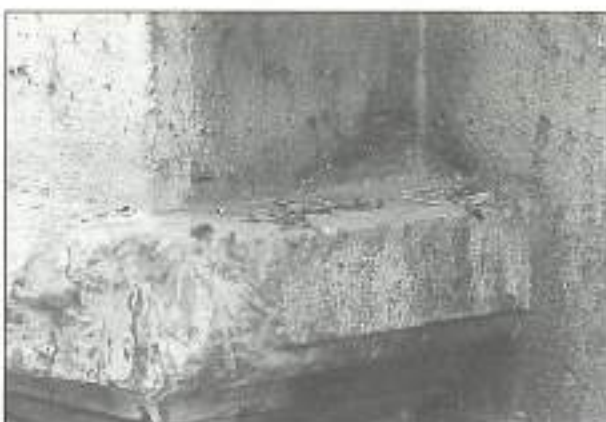
Existen en la fachada de la calle Cid Campeador, fachada noroeste, once pequeños mechinales que propician el asentamiento de aves, concretamente de palomas. Los residuos depositados por estas aves son ricos en azufre y fósforo (contienen normalmente un 2% de ácido fosfórico), provocando degradación química y favoreciendo el desarrollo de microorganismos, siendo algunos de sus productos de descomposición altamente corrosivos (amoníaco, ácido láctico, sulfuros, etc.). Pero sobre todo, proporcionan a la fachada un aspecto estético indeseable.

FOTO 6. Deterioro biológico originado por las excrementos de las aves sobre una pilastra de la portada de caliza de la iglesia.

Estos excrementos unido a restos de plumas, nidos, aves muertas, provocan el deterioro acelerado de las cornisas y generan otro tipo de problemas al obstruir los canalones y desagües.

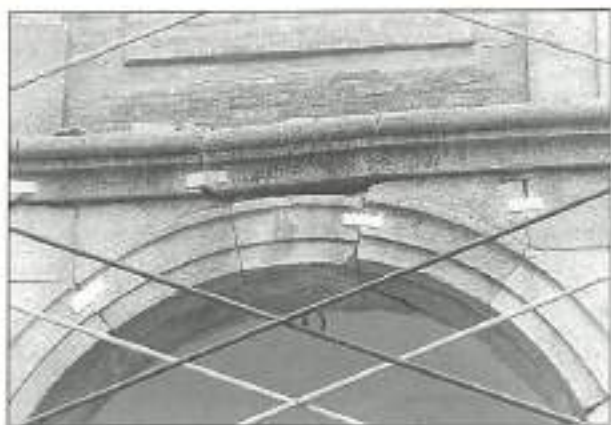
El desplazamiento de las dovelas de los arcos del claustro (foto 7), parece debido a empujes de la estructura no absorbidos por la misma. Parece que en la actualidad la estructura está estabilizada, ya que los testigos colocados a tal fin no han llegado a romperse en un periodo de más de un año.

FOTO 7. Movimiento de las dólulas de granito de un arco del claustro.

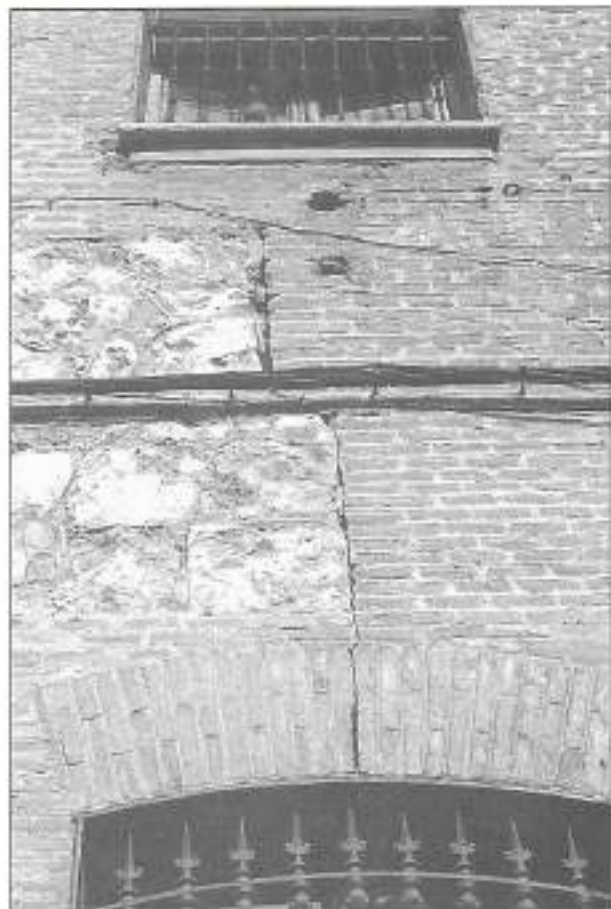
Las fisuras originadas en los puntos más débiles de la estructura, como en el contacto entre fábrica de ladrillo con distinto tipo de mortero, encuentro entre fábrica de ladrillo y cajones de mampostería (foto 8), así como en los paños ciegos existentes entre el dintel de un hueco y la parte inferior del hueco superior, se presentan principalmente en la fachada SW, la cual presenta un mayor soleamiento por lo que se puede decir que dichas fisuras se deben a fenómenos térmicos al ser un lienzo de muro de aproximadamente 42 m de largo sin ninguna junta de dilatación que absorba los movimientos originados por la diferencia de temperatura.

FOTO 8. Fisuras debidas a fenómenos térmicos [fachada de la plaza de las Bernardas].
