Cartografía de formas de alteración de la Catedral de Burgos

Se efectúa una descripción y clasificación de las formas de alteración presentes en la catedral. Esta clasificación constituye la base para la realización de una cartografía detallada de patologías sobre tres de las fachadas del monumento con diferente situación y orientación.

MAPPING OF WEATHERING FORMS IN BURGOS CATHEDRAL

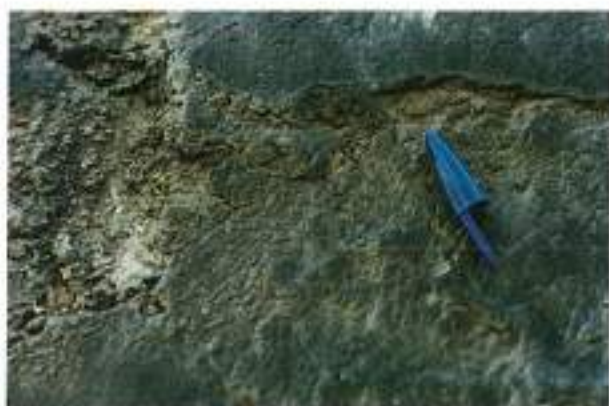
- **Costras negras.** Son láminas (o películas) endurecidas generadas por la transformación química del material pétreo original. Están formadas generalmente por sulfatos (yeso) y ennegrecidas por los productos de combustión de hidrocarburos y carbones. Estas costras suelen estar relacionadas con placas que se desprenden dejando el material subyacente muy arenizado (figura 6).
- **Depósitos superficiales o pátina de enmugrecimiento.** Son acumulaciones de materiales tales como polvo, hollín, cenizas volantes, etc. de color gris-negruzco que ensucian las fachadas. En los mapas de alteraciones la costra negra y las pátinas de enmugrecimiento se han cartografiado de forma

FIGURA 6. Aspecto de la costra negra en la portada de la Coronera.

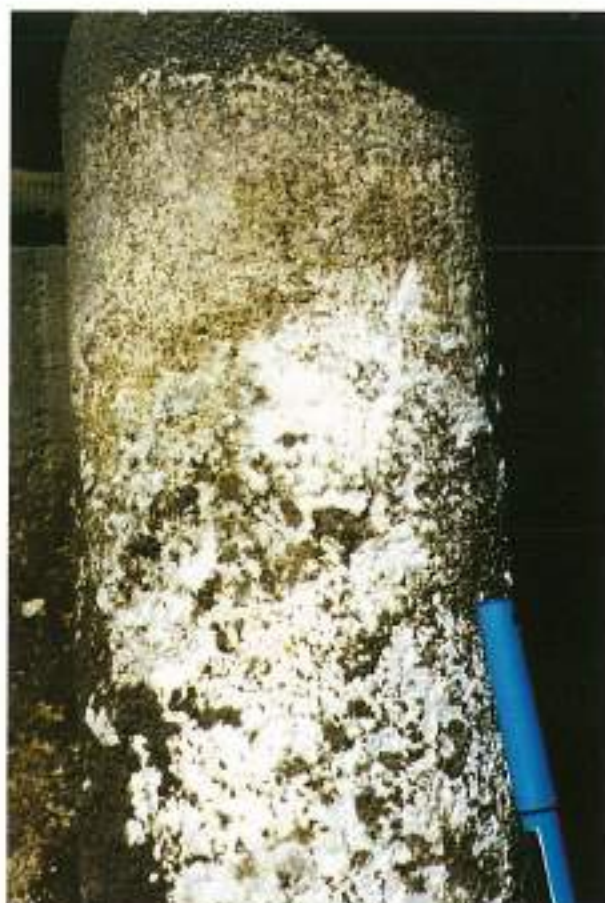
- **Eflorescencias.** Forma de alteración que consiste en la cristalización de sales de diversa naturaleza en la superficie de la roca. Presentan habitualmente un aspecto blanquecino y escasa coherencia (figura 7). Los análisis efectuados sobre diversas eflorescencias indican que están constituidas fundamentalmente por yeso. Además, se han encontrado algunas en las que uno de los componentes principales es la nitrocalcita (KNO_3). La figura 8 muestra un difractograma de una de estas sales tomada en la linterna del Condestable.

FIGURA 7. Eflorescencias en la base de la linterna del Sarmiental.

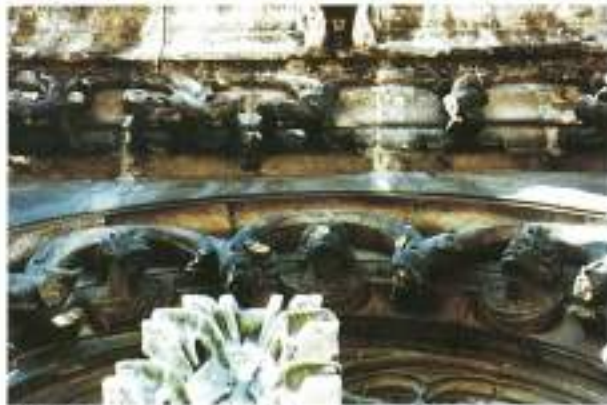
FIGURA 9. Patinatura de color ocre.

- **Patinatura.** Es una pátina cromática que se debe a la aplicación de un pigmento o tratamiento artificial a la piedra, y que en el caso de la Catedral de Burgos es de color ocre (figura 9).

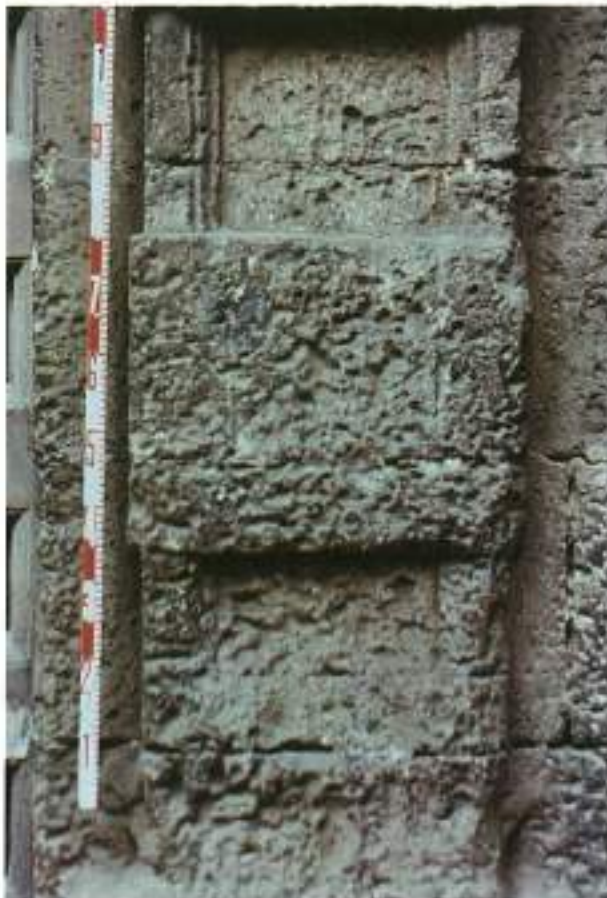
FIGURA 10. Alveolización que hacia la parte superior pasa a picado en la portada de la Coronera.

eflorescencias, depósitos superficiales, etc. Cuando estas cavidades son de menor tamaño que las anteriores y no interconectadas entre sí, se utiliza el término **picado** o **picadura** (figura 10).

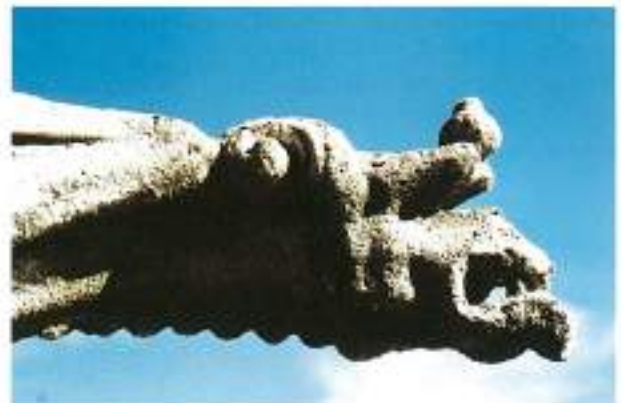
FIGURA 11. Abrasión en las górgolas del cimborio.

La abrasión es importante en zonas expuestas sometidas a la acción erosiva del agua de lluvia. Fundamentalmente se da en los antepechos calados existentes en las fachadas del cimborrio y, con menor intensidad, en la estatuaría superior y antepecho que remata la portada de la Coronera.

Esta abeasión produce una notable reducción del relieve y se asocia siempre con una ligera desagregación que es más intensa en aquellos paramentos constituidos por roca de textura más gruesa. Existe desgaste por erosión en algunos puntos donde el agua escurre (última archivolta del arco central del primer cuerpo de la Coronera) como consecuencia del mal funcionamiento de los sistemas de evacuación de agua.

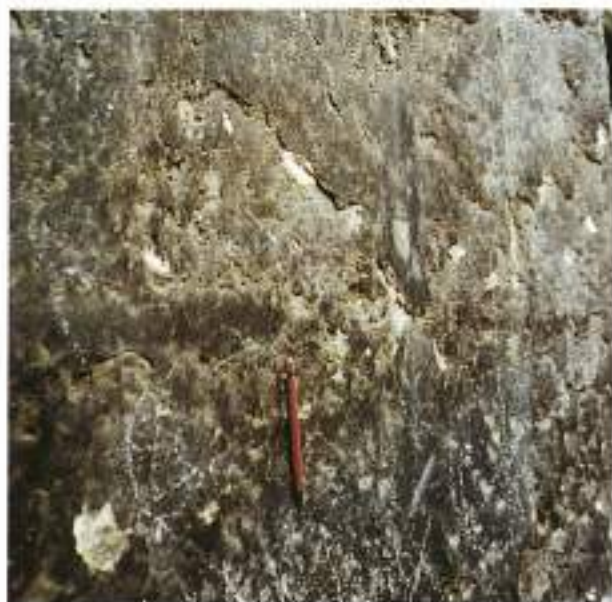
En el grupo de las disyunciones se incluye la formación y desprendimiento de **placas** y **escamas** (**desplacación** o **desconchadura**), habitualmente asociadas a costra negra, ampollas, arenizaciones y cristalización de sales (figura 12).

FIGURA 12. Desplazación y desarrollo de nueva costra negra en los contrafuertes de la portada de la Coronera.

Las desplazaciones, muy ligadas a la costra negra, son uno de los indicadores de alteración que implican un mayor deterioro superficial. Por regla general, las placas están constituidas en su parte exterior por costra negra y en su parte interior por el material original de color blanco. Cuando estas placas se desprenden dejan la superficie subyacente con su color blanco original e intensamente arenizada, pudiendo desarrollarse de nuevo sobre esta superficie la costra negra. Este fenómeno, que genera un deterioro superficial y una pérdida de materia muy importante, se produce con una enorme rapidez. En este sentido se muestran las figuras 17 a y b pertenecientes a la linterna del Sarmental en las cuales se aprecia la diferencia existente en el es-

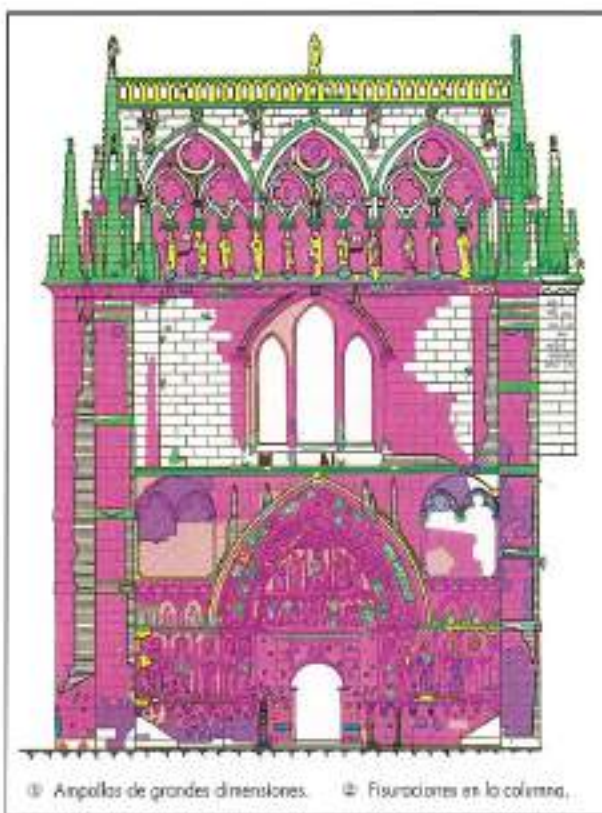
En el análisis de la cartografía de formas de alteración se pone de manifiesto que la zona más afectada de la portada de la Coronera es la parte más inferior del primer cuerpo mientras que las zonas que presentan un mayor grado de alteración en las dos fachadas del Cimborio son los cuerpos primero y segundo.

El grosor de la costra negra en la portada de la Coronera puede llegar a ser aproximadamente de 1 cm, mientras que en las fachadas del cimborio no sobrepasan los 3 ó 4 mm.

FIGURA 14. Cartografía de alteraciones en la portada de la Coronera.

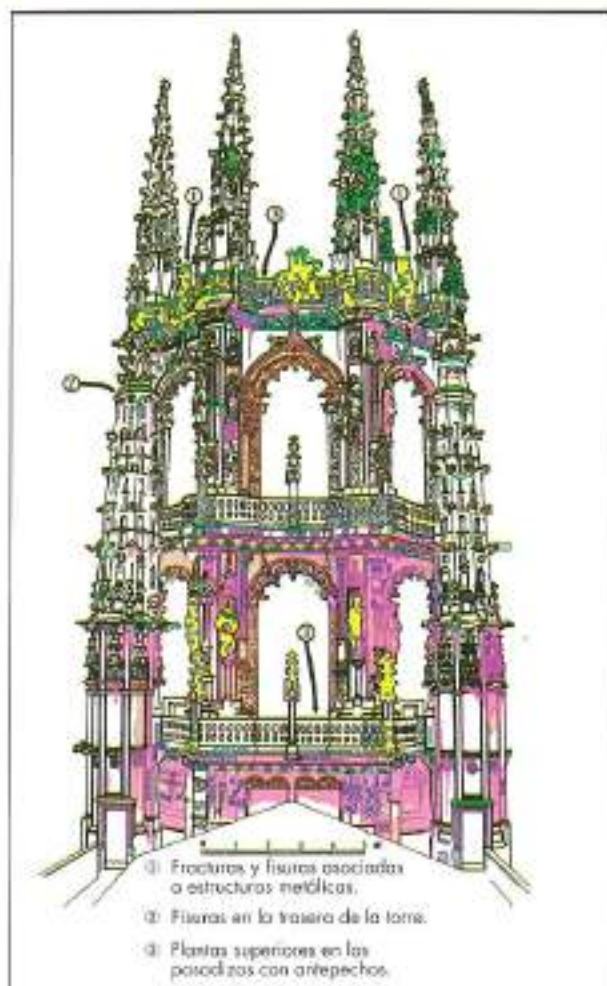
FIGURA 15. Cartografía de alteraciones en la linterna del Sarmental.

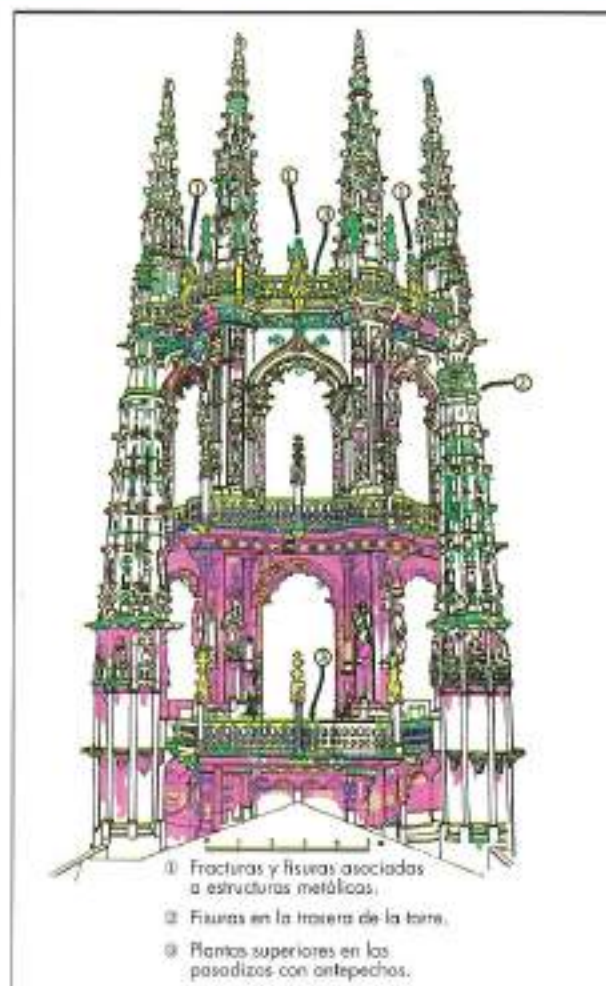
FIGURA 16. Cartografía de alteraciones en la linterna del Condestable.

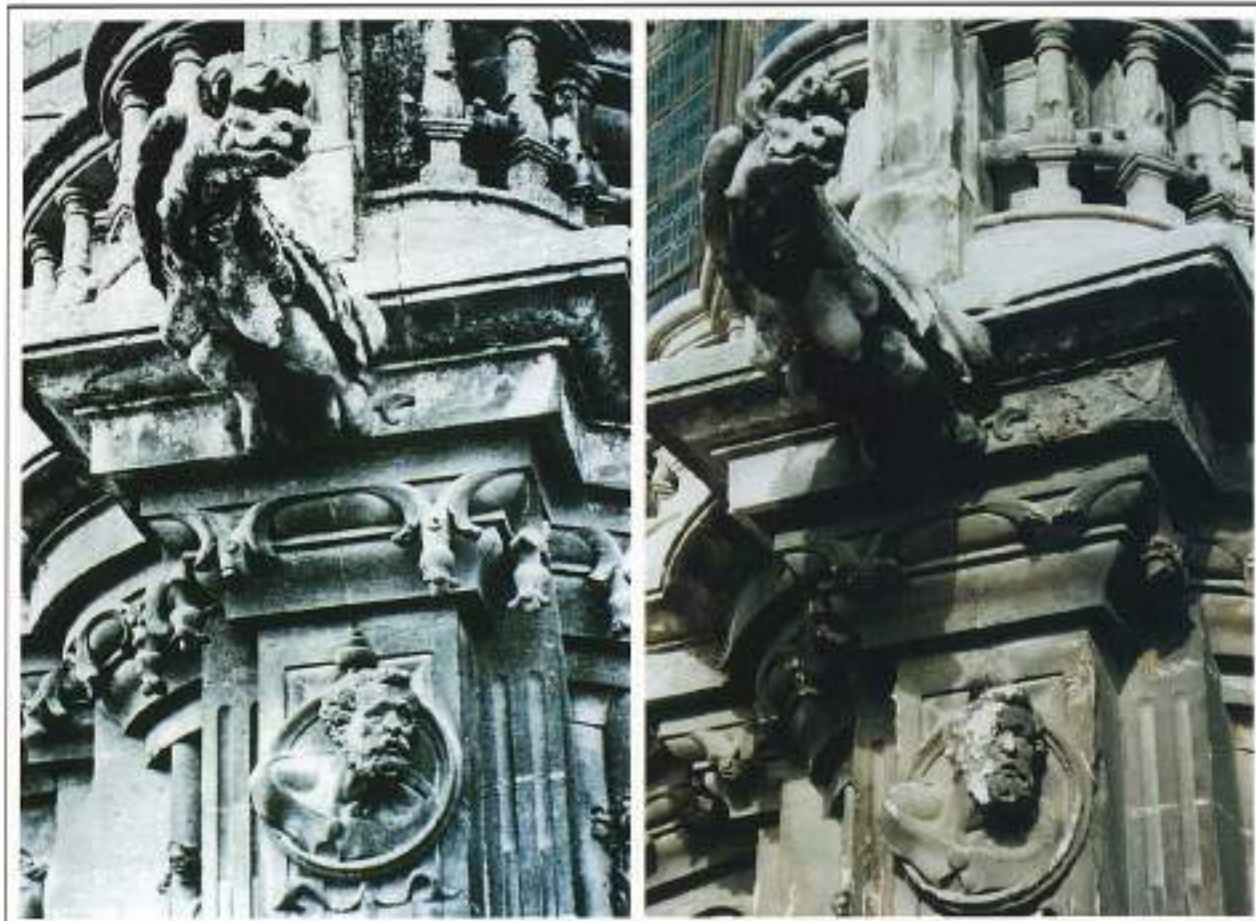
tado de conservación para diferentes épocas del presente siglo. La primera corresponde a una fotografía publicada en 1958 (Huidobro, 1958), mientras que la segunda fue realizada en 1992.

De la observación y comparación de ambas fotografías se deduce que en un período de aproximadamente treinta y cinco años, se han desarrollado costras y desplazaciones y, como consecuencia, arenizaciones y pérdidas de fragmentos. Este hecho es indicativo de la elevada velocidad de alteración que está sufriendo actualmente el monumento.

FIGURAS 17 A y B. Diferencia en el estado de alteración entre los años 1958 (A) y 1992 (B).

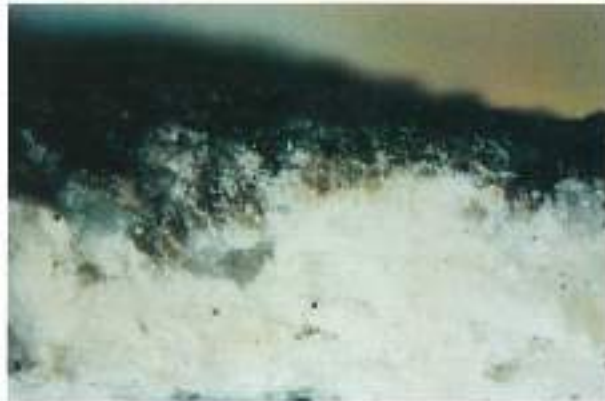
En dicha figura puede apreciarse la parte externa, oscura y fina de estas placas correspondiente a la costra negra propiamente dicha. La parte interna, de color blanco y más gruesa que la anterior, pertenece a la roca original adyacente. Entre ambas partes existe una zona de color rojizo que corresponde, posiblemente, a una pátina artificial.

FIGURA 18. Aspecto en corte transversal de la costra negra (longitud aproximada de la figura, 3 cm).

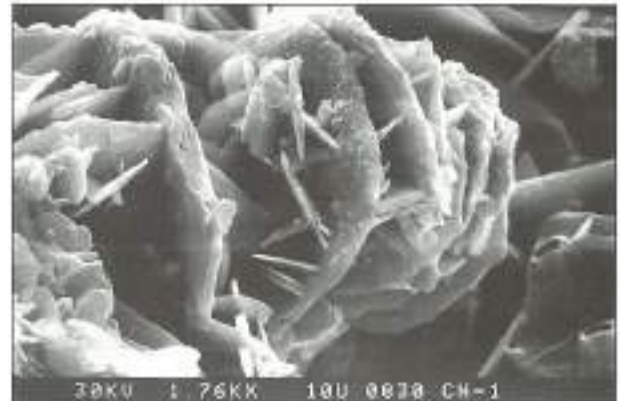
Desde el punto de vista morfológico, la superficie de la costra negra posee un color negro característico y, en las más desarrolladas presenta formas globulares de recristalización. Las imágenes S.E.M. obtenidas de la superficie de la costra negra indican que, en su mayor parte, se encuentra formada por yeso, el cual cristaliza con el típico hábito de rosa del desierto (figura 19). En dicha figura puede observarse la existencia de microporos en el interior de los cristales. El análisis realizado mediante energía dispersiva de rayos X sobre los mencionados cristales revela los altos contenidos en S y Ca propios de la composición del yeso. Asimismo, se aprecian estructuras produ-

FIGURA 19. Imagen S.E.M. de cristales de yeso precipitados en la superficie de la costra negra.

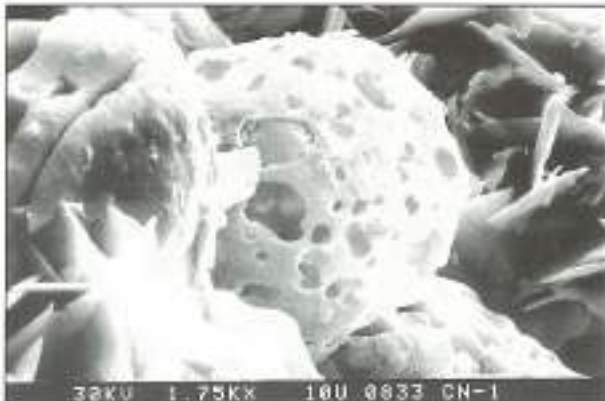
cidas por hongos, partículas de polvo de diversa naturaleza y partículas carbonosas con un tamaño aproximado de 30 μm (figura 20) y con un alto contenido de S y Ca en ellas según indica el microanálisis. Dichas partículas carbonosas proceden de la quema de combustibles en automóviles y calefacciones y son las responsables del color negro de la costra.

FIGURA 20. Partícula carbonosa de la superficie de la costra (S.E.M.).

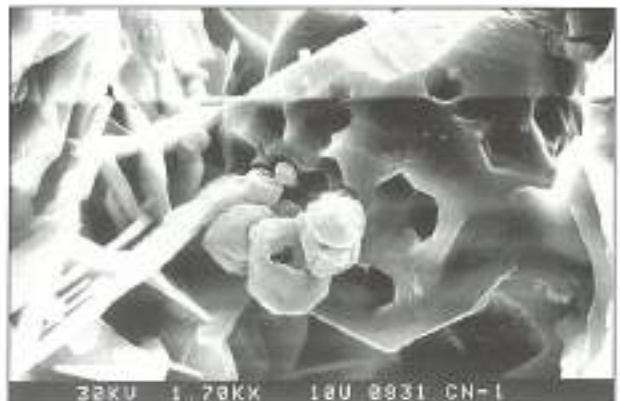
FIGURA 21. Cristales de calcita con signos de disolución (S.E.M.) y cristales de yeso.

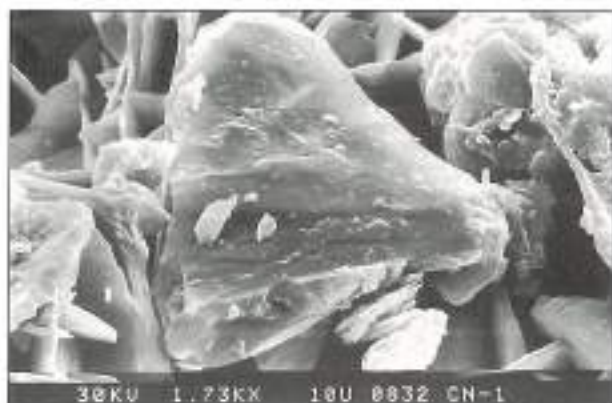
FIGURA 22. Partícula de cuarzo redondeada depositada sobre la superficie de la costra (S.E.M.).

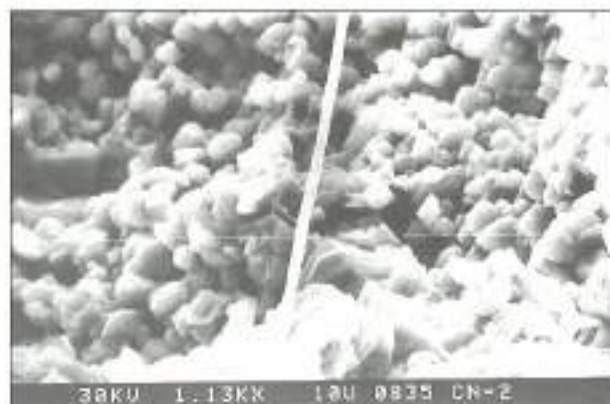
FIGURA 24. Fibras de nitrato que crecen en la superficie interior de las placas desprendidas [S.E.M.].
