# Efectos sísmicos en puentes: el terremoto de Northridge del 17 de enero de 1994

ANTONIO R. MARÍ BERNAT (\*)

## SEISMIC EFFECTS ON BRIDGES: THE NORTHRIDGE EARTHQUAKE OF JANUARY 17, 1994

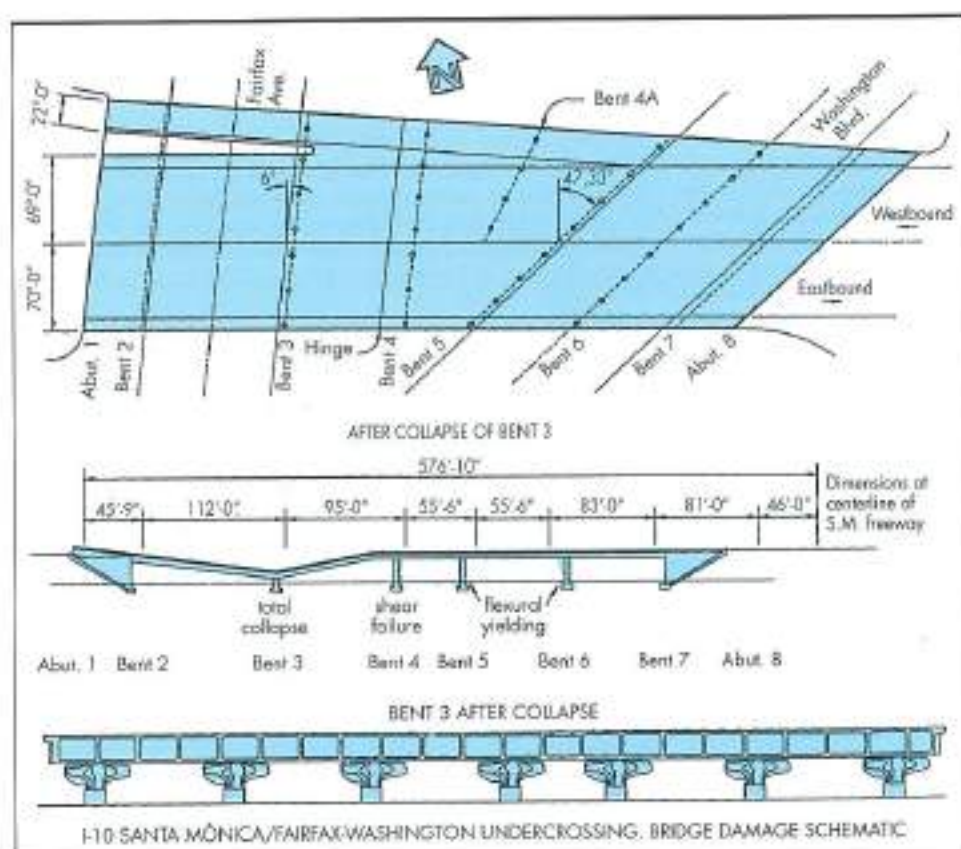
FIGURA 4. Paso inferior Fairfax/Washington. Planta y alzado con indicación de la zona colapsada.

La misma figura 4 muestra un esquema de los daños causados por el terremoto. La parte superior de las columnas del pórtico 3 colapsó. Como consecuencia de ello y de la incapacidad del tablero para resistir su peso propio entre el estribo y la rótula, se formó una rótula plástica debida a momentos positivos sobre el pórtico 3. Además ello provocó que el tablero pivotase sobre el apoyo más próximo al estribo 1 produciéndose una elevación sobre éste. La fotografía de la figura 5 muestra el aspecto en que quedó el viaducto.

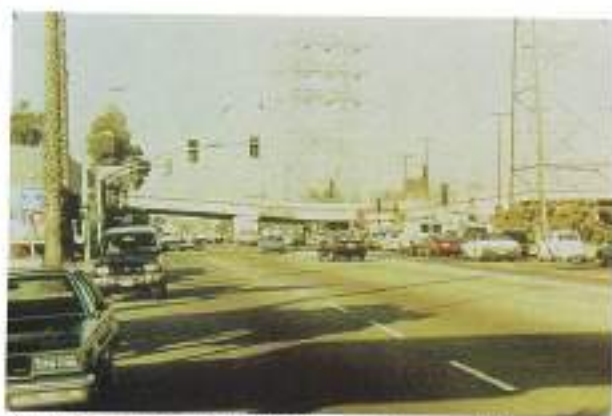
FIGURA 5. Paso inferior Fairfax-Washington. Vista general del estado del viaducto.

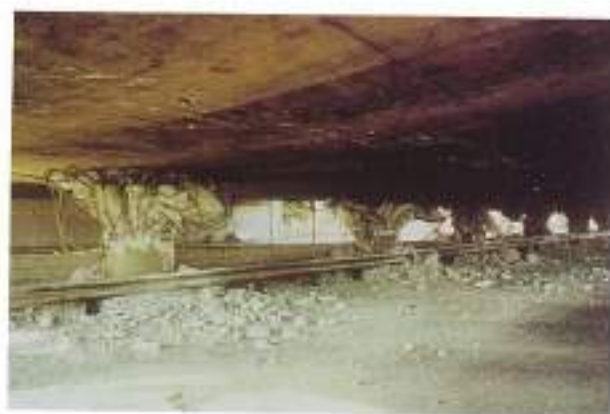
Las pilas de la alineación 3 colapsaron con fractura o abertura de los cercos y severo agrietamiento del hormigón del núcleo seguido del pandeo de la armadura longitudinal, y acortamiento axial de alrededor de 1,80 m (figura 6). Del estado de estas columnas se deduce que la rotura se produjo por cortante, posiblemente tras desarrollar una cierta ductilidad en el extremo superior de la columna, que dio lugar a que la zona inferior se mantuviera intacta, lo que no hubiera ocurrido en una rotura frágil. En la figura 7 se observa el levantamiento del tablero sobre el estribo.

FIGURA 6. Paso inferior Fairfax-Washington. Columnas colapsadas en la alineación 3.

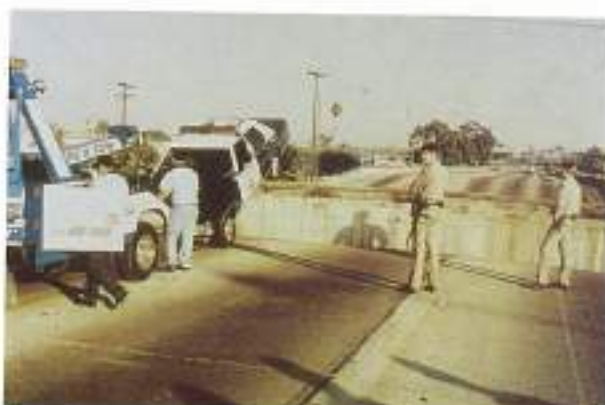
FIGURA 7. Paso inferior Fairfax-Washington. Levantamiento del tablero en un estribo.

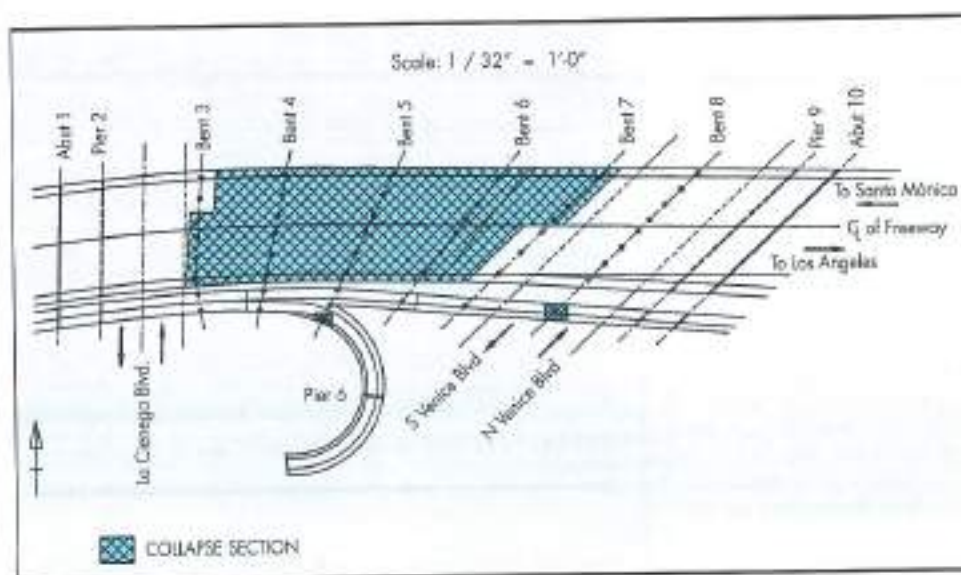
Las tres estructuras paralelas que constituyen este paso colapsaron en una zona longitudinal considerable, aplastando garajes y apoyando sobre muros perimetrales de almacenes que habían sido construidos bajo la estructura (figura 9).

FIGURA 8. Viaducto La Cienega-Venice. Planta y zonas dañadas.

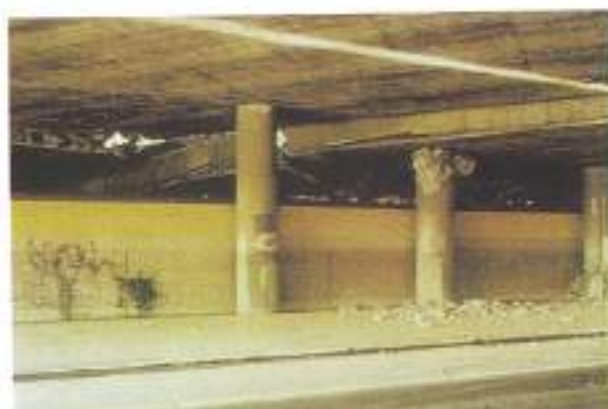
FIGURA 9. Viaducto La Cienega-Venice. Vista general. Rotura de columnas y tablero.

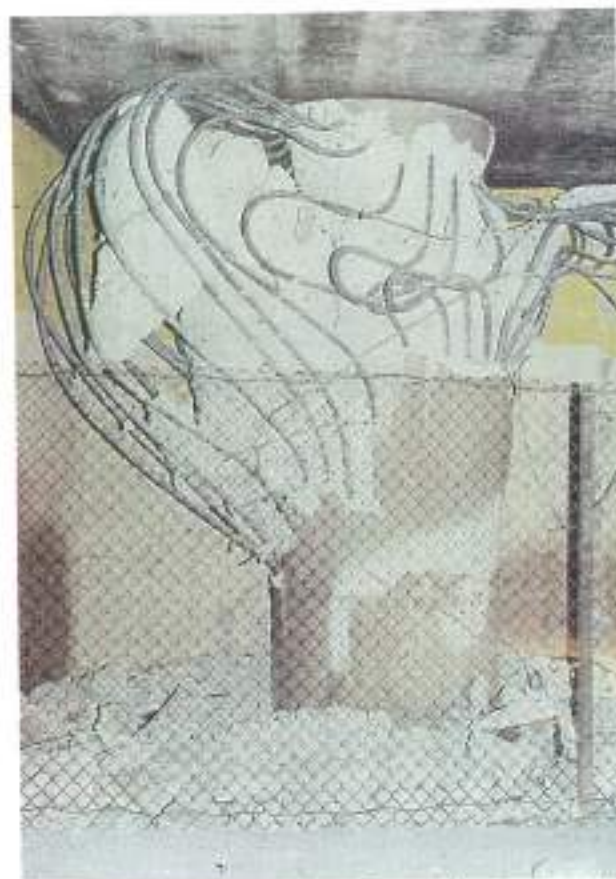
Todas las columnas de los pórticos 4, 5 y 6 colapsaron, algunas en su parte superior, y otras en la inferior, como se indica en las figuras 10, 11 y 12, en las que pueden observarse las extrañas formas que adquieren las columnas, y que evocan algunas esculturas modernas. La figura 13 muestra la rotura del tablero por flexión.

FIGURA 10. Viaducto La Cienega-Venice. Rotura flexión-cortante seguida de agotamiento en compresión.

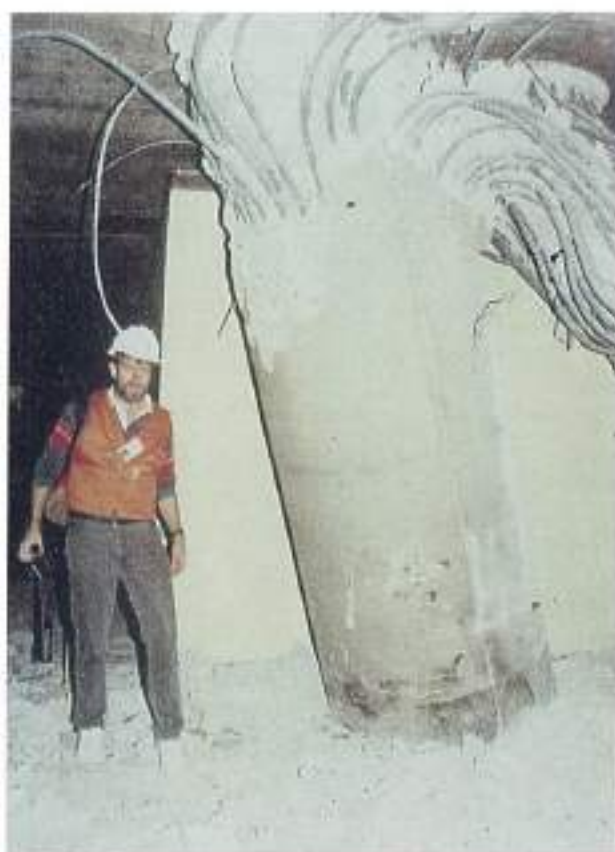
FIGURA 11. Viaducto La Cienega-Venice. Columna 4-A. Obsérvese la rotación de la base.

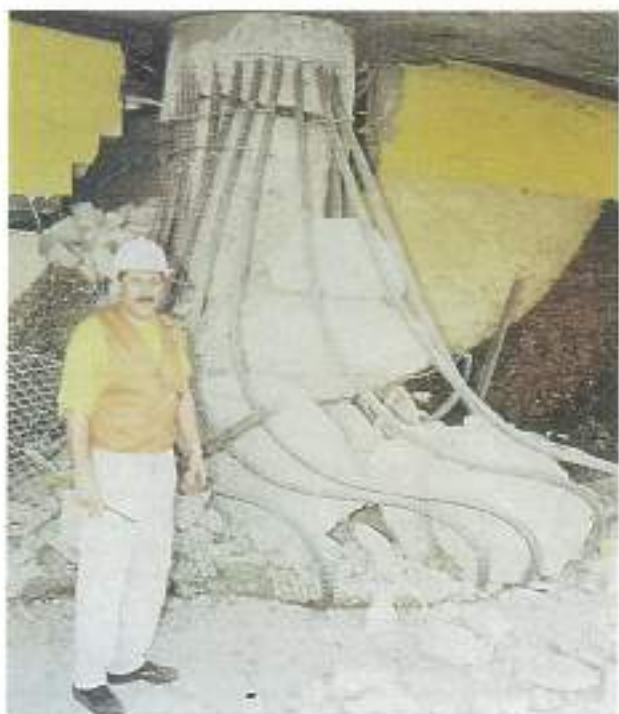
Por otra parte la rotura de los cercos provoca un desastre todavía mayor, deja las armaduras longitudinales sin atado transversal, dando lugar a un inmediato pandeo de las barras comprimidas, a una pérdida total de capacidad portante axial de la columna y muy probablemente al colapso estructural. La figura 12 muestra una rotura frágil de cortante.

FIGURA 12. Viaducto La Cienega-Venice. Rotura frágil por cortante. Columna 6-A.

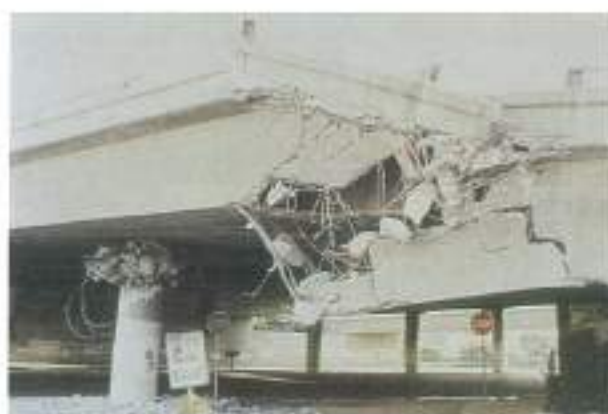
FIGURA 13. Viaducto La Cienega-Venice. Rotura cortante-flexión columna 7 y por flexión del tablero.

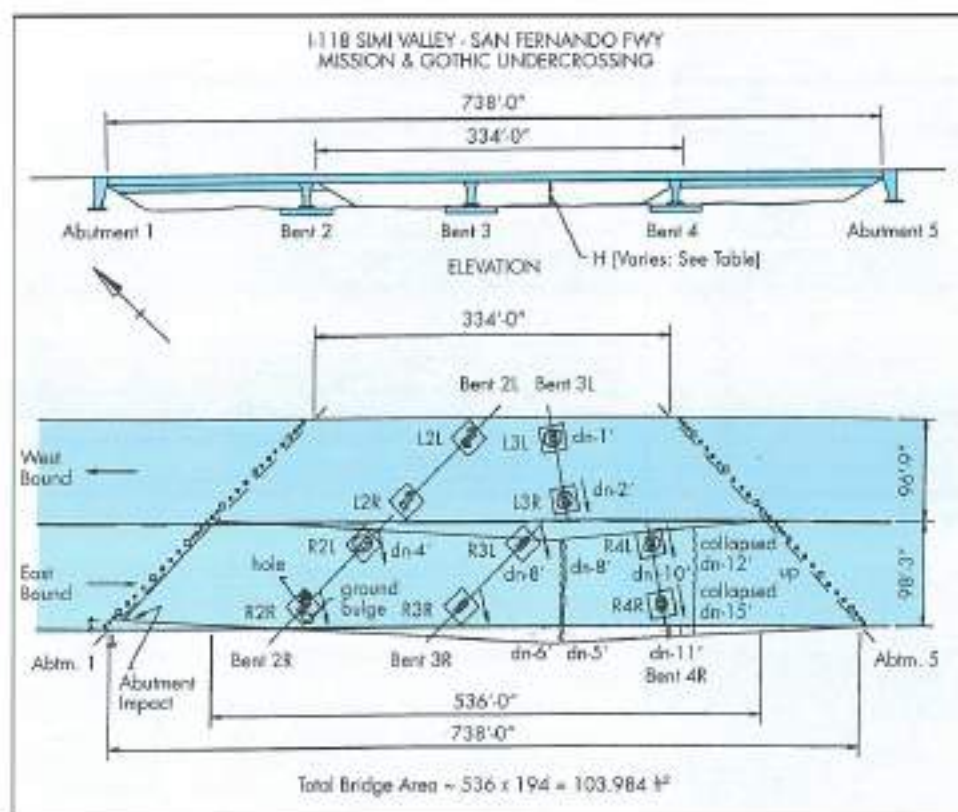
En la figura 14 se muestra el esquema en planta y alzado, donde se observa el esvaje del puente así como el esquema de rotura. Las superestructuras consisten en cajones multicelulares de 2,30 m de canto postensados en sentido longitudinal y transversal. Debido al fuerte postensado en ambas direcciones, se diseñaron apoyos que permitieran deslizar la columna respecto de la zapata. Se hormigonaron en las zapatas unos collarines dejando un cierto margen de movimiento a las pilas.

FIGURA 14. I-118. Mission & Gothic. Alzado, planta y esquema de rotura.

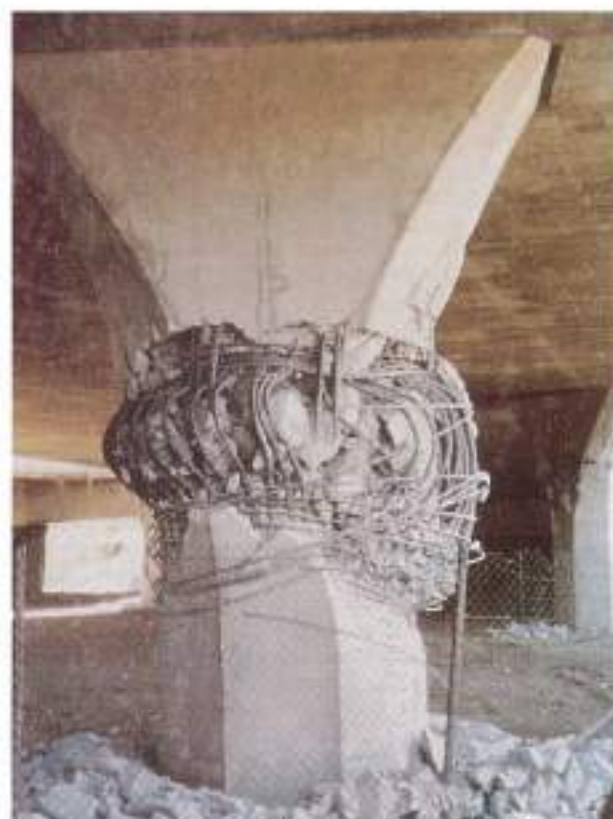
dad resistente a flexión y cortante que en puntos intermedios. El núcleo ranchado permanece constante aunque la sección aumenta, quedando una parte exterior al mismo con poco confinamiento. La sección más débil puede localizarse, al contrario que en otros casos, en puntos intermedios. Así lo corrobora la rotura que se muestra en la figura 15.

En conclusión, estos puentes colapsaron, para desplazamientos muy pequeños (del orden de 10 cm), por la rotura por flexión de las rótulas plásticas en la zona donde se inicia el aumento de sección. Ello fue provocado por el aumento de sección que permitió resistir en los extremos un momento considerable, unido a la existencia de momentos no previstos en la base (articulación imperfecta), que originaron en la zona central un momento superior al que podía resistir.

FIGURA 15. I-118. Mission & Gothic. Rotura de una rótula plástica al inicio de cambio de secciones.

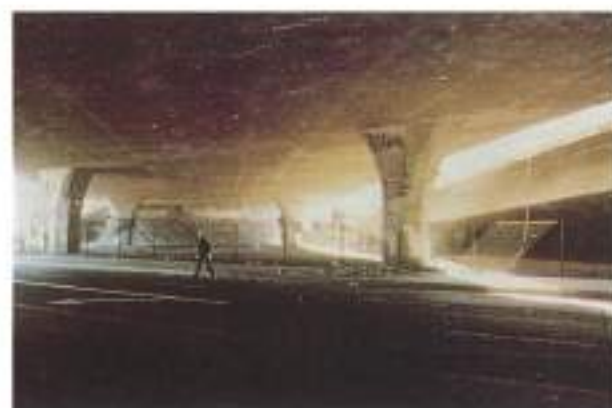
Uno de los dos puentes paralelos (el de la derecha, R) colapsó y el otro (izquierda, L) descendió entre 15 y 30 cm. Los tipos de daños fueron diferentes según la situación de las columnas y la orientación del pórtico, como se ve en la figura 16.

FIGURA 16. I-118. Mission & Gothic. Colapso de un puente y daños en el otro paralelo.

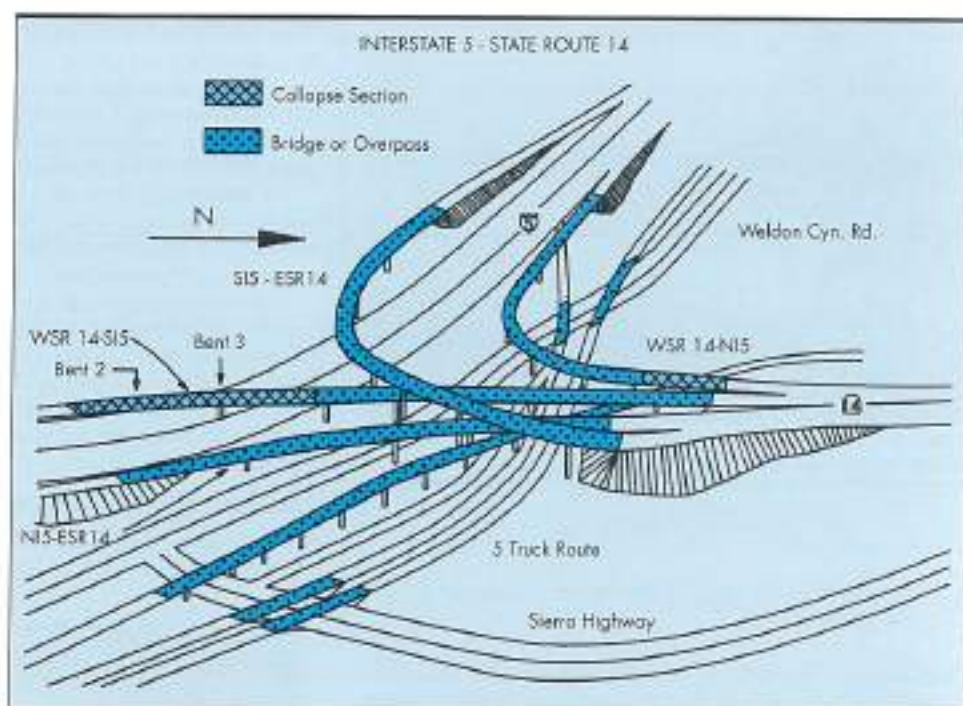
Las estructuras consistían básicamente en puentes continuos en viga cajón de hormigón armado o pretensado, de muchos vanos con rótulas intermedias, ya que la complicada geometría obligaba a disponer muchas pilas intermedias, como se ve en la figura 17, donde también se indican las zonas que colapsaron.

FIGURA 17. Enlace I-5/SR-14. Esquema general y zonas de colapso.

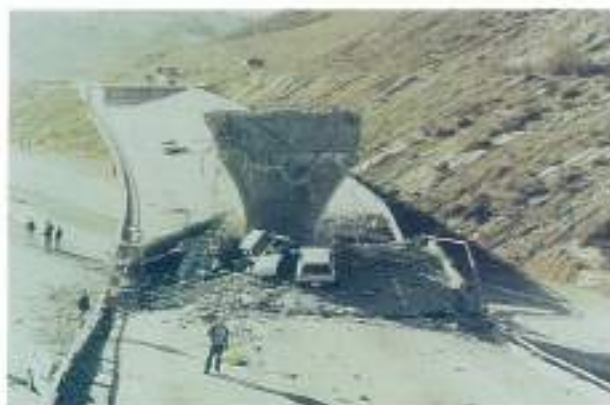
**Ramal I-5 Sur / SR-14.** El tramo completo, desde el estribo 1 hasta la rótula en el tramo 3-4 colapsó con desintegración total de la columna 2 y una rotura que aparentaba ser de punzonamiento del tablero sobre la columna 3. El puente perdió su apoyo en el estribo 1, donde se movió alrededor de

FIGURA 18. Enlace I-5/SR-14 Sur. Columna 4 aislada tras el colapso.

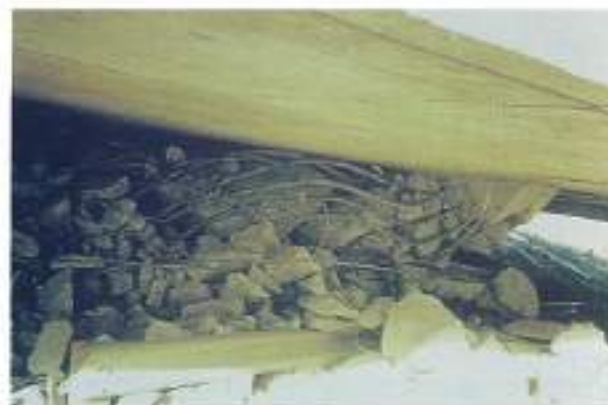
FIGURA 19. Enlace I-5/SR-14 Sur. Rotura de la columna 2 por cortante-flexión en respuesta longitudinal.

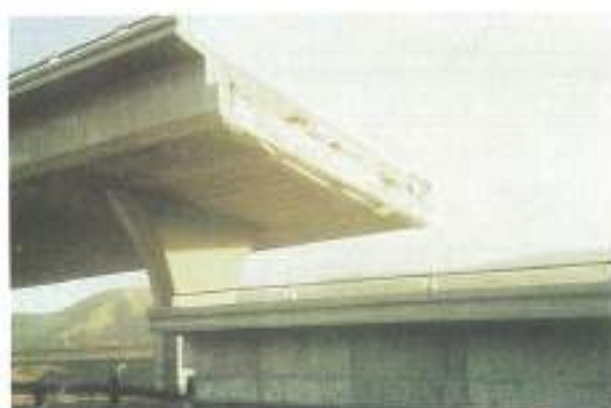
Hubo polémica sobre la forma de rotura de este puente. Algunos defendían que las aceleraciones verticales producidas, superiores a las normales habían provocado el punzonamiento de la pila 3 y que ello arrastró al colapso del resto del tramo. Otros opinaban que la pérdida de apoyo en la junta a media madera fue la causa inicial del colapso.

FIGURA 20. Enlace I-5/SR-14. Se. tablero caído desde apoyo a media mañana dañado en su parte inferior.

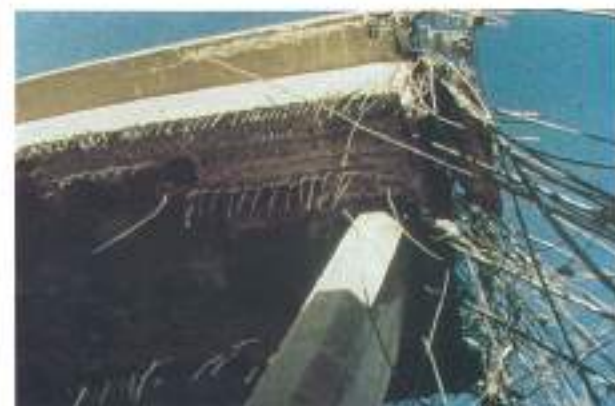
En la figura 22 se observa la rotura del tablero por momento negativo sobre el apoyo 3. La figura 23 muestra lo que quedó de la pila 2, rota violentamente por rotura frágil de cortante. Se observa, en el dintel caído, la vaina del postensado de refuerzo.

FIGURA 22. Enlace I-5/SR-14 Norte. Rotura del tablero.

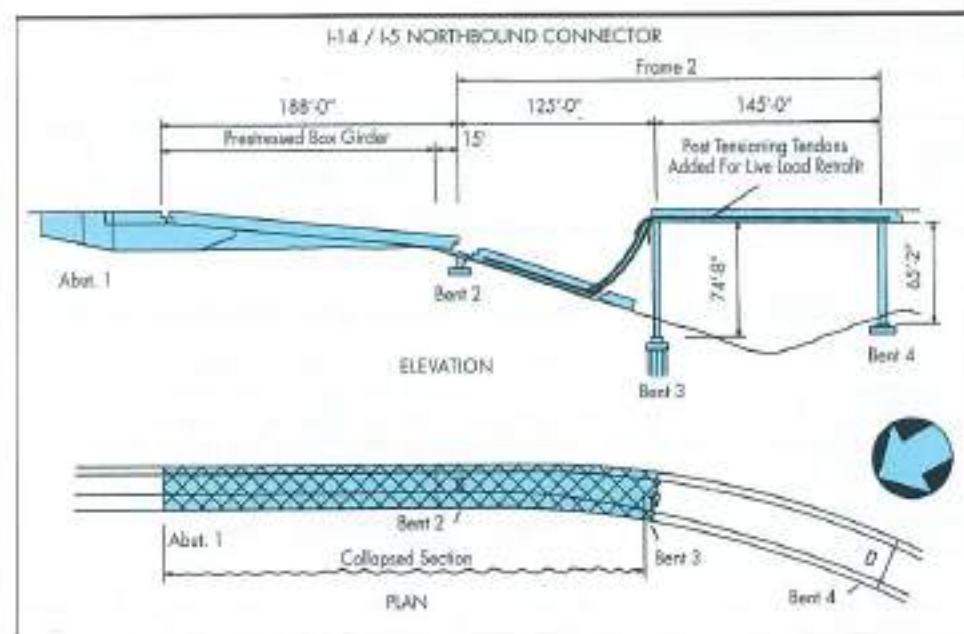
**Ramal norte I-5 / SR-14.** Los daños observados consistieron en el colapso de los tramos 1 y 2, como se muestran en la figura 21. La pila 2 colapsó totalmente por cortante de forma frágil debido a que era muy corta y rígida, y el tramo 1-2 se movió respecto del estribo rompiendo los pernos de conexión al mismo. La superestructura rompió frente a momentos negativos sobre la pila 3. El tablero de este puente había sido reforzado mediante un postensado recto no adherente interior al cajón que poco hizo para evitar el colapso del tablero al perder el apoyo de la pila 2.

FIGURA 21. Enlace I-5/SR-14 Norte. Esquema de daños.

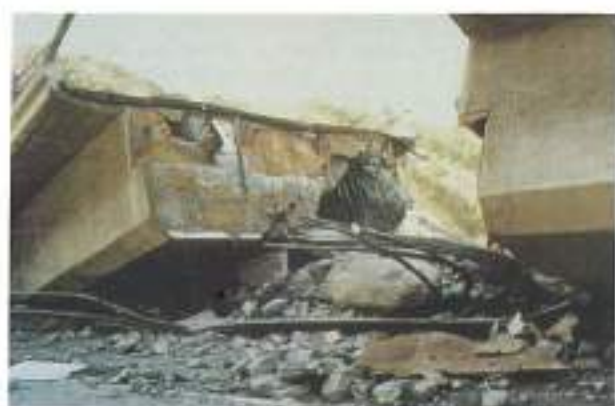
FIGURA 23. Enlace I-5/SR-14 Norte. Rotura de la columna 2.

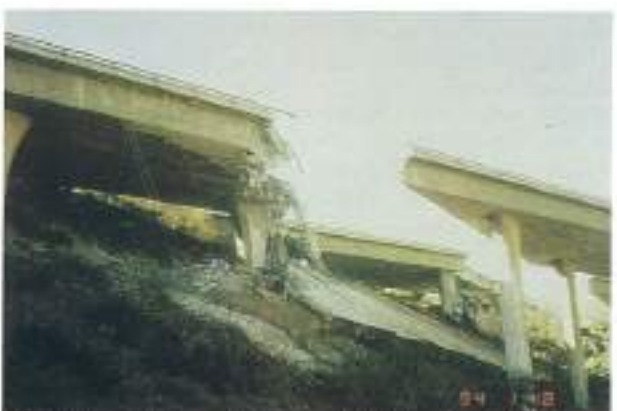
No obstante se trata de un puente con gran esviaje en el que los apoyos eran insuficientes, con cables de atado paralelos al eje y no perpendiculares a la junta que fallaron ante excitaciones transversales, como se ve en la figura 24.

Las causas del colapso se debieron, en este caso sí, a la pérdida de apoyo ante movimientos transversales debido a la ineficacia de los cables de atado y al punzonamiento de los diafragmas en las juntas. Las columnas no llegaron a colapsar pero llegaron a factores de ductilidad en desplazamientos del orden de 2,2 estando próximas a la rotura por cortante.

FIGURA 24. Gavin Canyon. Vista general del colapso por pérdida de apoyo. Obsérvese el esvaje.

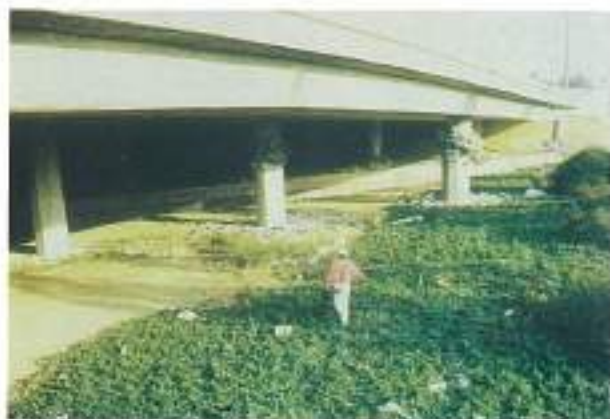
La construcción se realizó en 1973. Los daños observados consistieron en el agotamiento de todas las columnas de la alineación 3 y en dos de las pilas restantes, tal como indica la foto de la figura 25.

Las roturas justo sobre el cajero del canal proceden del acortamiento de la luz de cortante y la rigidez proporcionada por el muro, unido, además a la falta de confinamiento.

FIGURA 25. Bull Creek Canyon. Vista general de las columnas rotas. Obsérvese el cajero del canal.

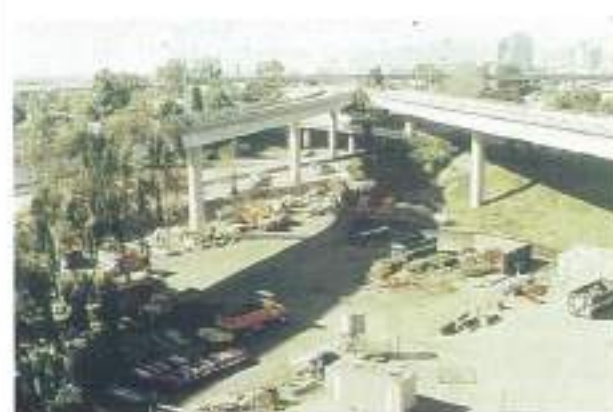
FIGURA 26. Enlace I-10/405. Columnas reforzadas con camisa metálica, en estado intacto tras el sismo.

En el área de Los Ángeles existen más de 120 puentes que habían sido reforzados frente al sismo, con algunos de los sistemas antes expuestos, si bien en la mayoría de ellos el refuerzo consistió en un encamisado de chapa de acero. Unos cuantos de ellos se encontraban dentro del área directamente afectada por el terremoto del 17 de enero y fueron, por lo tanto, sometidos a fuertes aceleraciones del terreno. En ninguno de ellos se descubrieron daños importantes, siendo los únicos daños observados el salto del recubrimiento en las juntas debido a impactos. La figura 26 muestra las columnas intactas, reforzadas con camisa de chapa de acero, en el enlace I-10/405.
