# Problemas geomecánicos de las rocas ornamentales

JOSÉ MARÍA MUÑOZ CEBRIÁN (\*)

## GEOMECHANICAL PROBLEMS OF ORNAMENTAL ROCKS

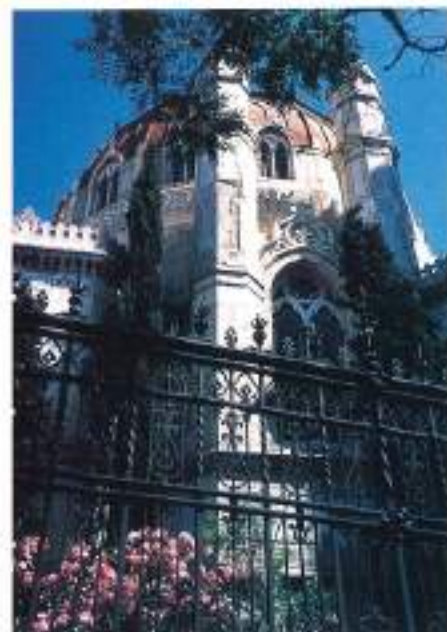
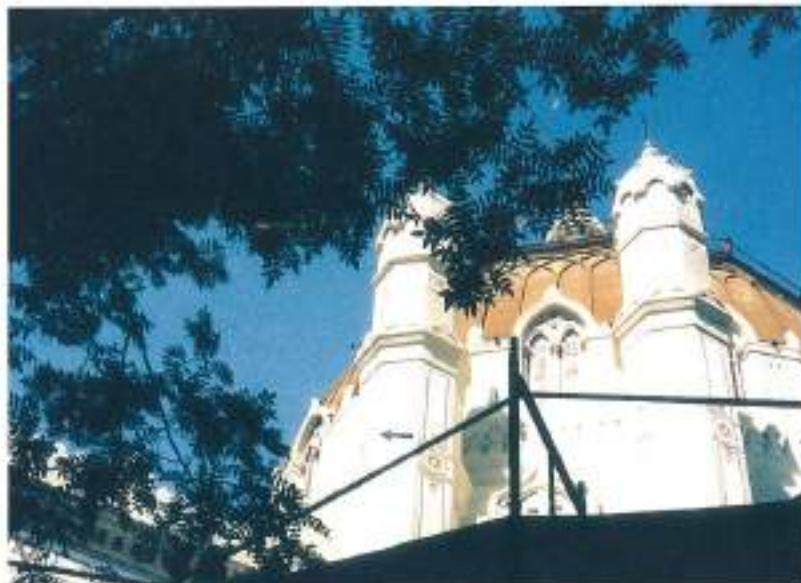
FOTO 1a y 1b. Iglesia de San Manuel y San Benito. Calle Alcalá 83, Madrid.

- Iglesia de San Manuel y San Benito, Alcalá 83, Madrid. (Fot. 1a).

en piedra de Novelda (Alicante) y decorada su fachada con placas de mármol de Carrara, ha sufrido el deterioro de diversos elementos arquitectónicos y el desprendimiento de algunas piezas de mármol del revestimiento exterior que ha hecho necesaria, en más de una ocasión, la intervención de los bomberos.

El motivo de los desprendimientos ha sido, a nuestro juicio, la deformación de las placas de mármol de Carrara con el consiguiente efecto sobre los anclajes de hierro y la posterior corrosión de estos por efecto de la humedad y la mayor exposición ambiental al ser un edificio exento. Ahora bien, quizá el factor que más ha podido influir aparte de la naturaleza del mármol que es fundamental, es el de la radiación solar y los años transcurridos, por la orientación del edificio: la fachada más afectada es la del mediodía que da directamente al Parque del Retiro, la de poniente, que es una orientación más susceptible a producir estos fenómenos, esta más protegida por un edificio de similar altura; la de saliente y la del norte, menos soleadas, también han sido menos afectadas.

La solución adoptada en la restauración parece ser reponer las piezas y anclarlas con fibra de vidrio para evitar la corrosión pero, quizá, sin considerar las deformaciones que pueden volver a producirse al cabo de los años, o las que ya existen actualmente como muestra la fotografía 1b en una de las torrecillas orientada a saliente-mediodía.

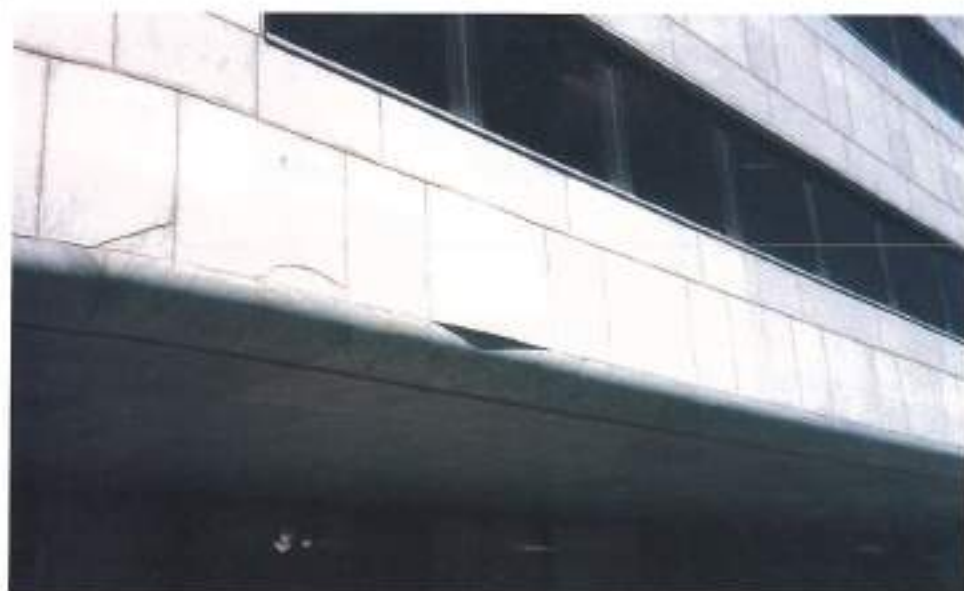
FOTO 2. Fundación Juan March. Calle Castelló 77, Madrid.

• **Fundación Juan March, Castelló 77, Madrid. (Fot. 2).**

Este edificio, construido en los años cuarenta, tiene la fachada revestida también de mármol de Carrara, y ha empezado hace tiempo ha sufrir deformaciones que han motivado el arranque de anclajes de su soporte, con el consiguiente riesgo de desprendimiento.

Las fachadas más afectadas al no estar protegidas por construcciones de mayor altura, han sido las del mediodía y saliente, a la que pertenece la fotografía de la pieza deformada y hoy restituida. La menos afectada es, lógicamente, la fachada norte y de la poniente no ha sido posible hacer un reconocimiento de su estado.

La solución adoptada, suponemos que provisional, ha sido sellar las juntas con silicona por evitar desprendi-

mientos, lo cual, aparte de afectar estéticamente al edificio, no resuelve el problema principal de las posibles deformaciones.

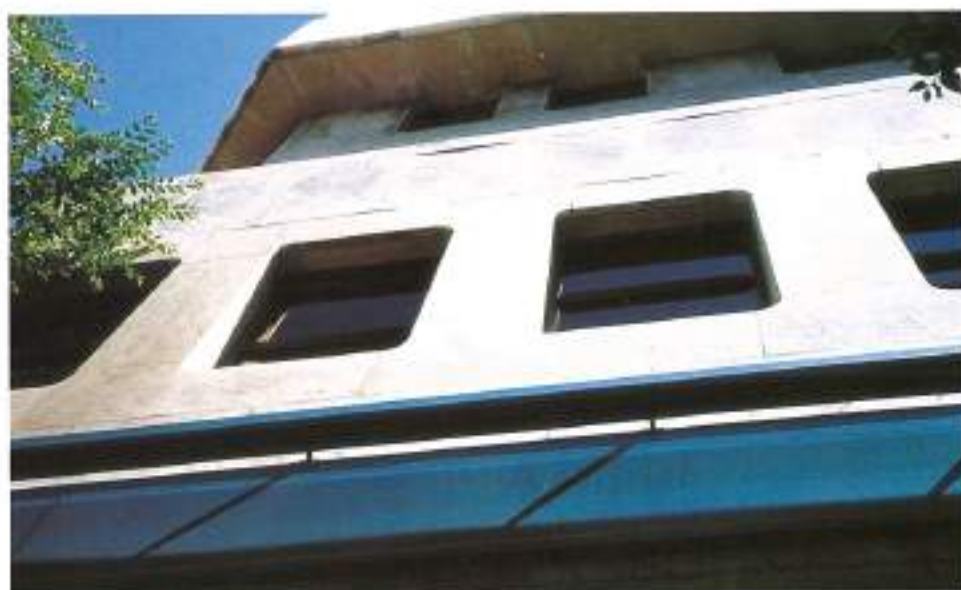
FOTO 3. Banco de Asturias.  
Calle Jorge Juan 35, Madrid.

• **Banco de Asturias, Jorge Juan 35, Madrid. (Fot. 3).**

Construido hacia 1975, tiene su fachada aplacada con un mármol grisáceo de procedencia nacional (Macael?).

A pesar del poco tiempo transcurrido, se aprecian bastantes piezas deformadas y, como en el caso anterior, se puede observar que ha sido necesario sellar las juntas con silicona, fundamentalmente de la fachada de poniente y que altera su aspecto de manera importante.

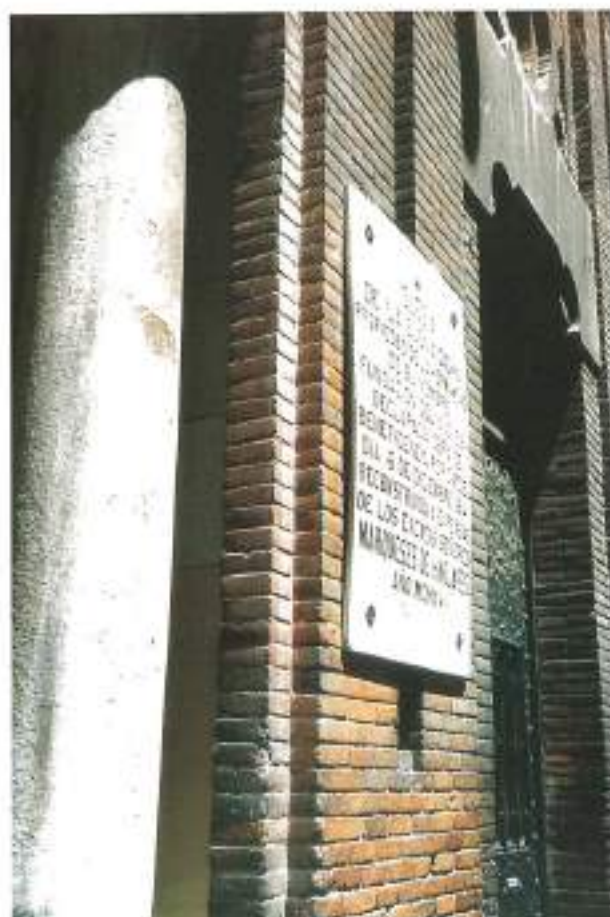
FOTO 4. Iglesia de la Buena Dicha. Calle Silva 25, Madrid.

• **Iglesia de la Buena Dicha, Silva 25, Madrid. (Fot. 4).**

Esta lápida conmemorativa de mármol aparentemente blanco, fue colocada en 1917 a poca altura del suelo, con orientación al mediodía y protegida a determinadas horas por el edificio de enfrente. Acusa una deformación importante contenida, en parte, por los clavos que la sujetan al muro.

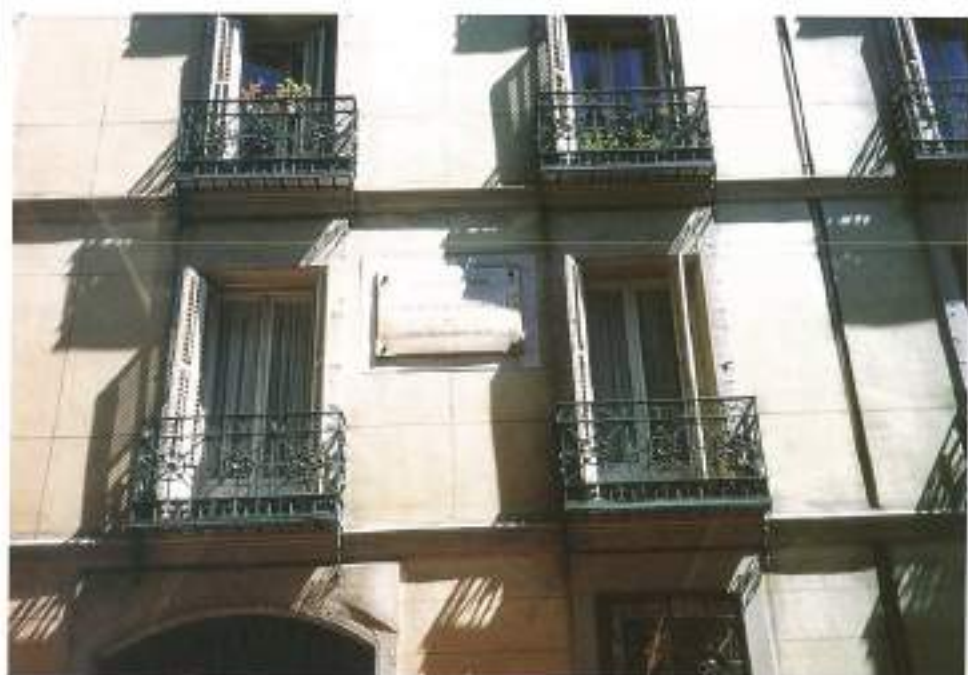
FOTO 5. Casa de D. Francisco Pi y Margall. Calle Conde de Aranda 17, Madrid.

• **Casa de D. Francisco Pi y Margall, Conde de Aranda 17, Madrid. (Fot. 5).**

También conmemorativa, esta lápida de mármol color crema, fue colocada en 1901 y esta orientada al mediodía. A

pesar de tener unas dimensiones menores que la anterior, acusa una deformación mayor sin llegar a la rotura a nivel de los clavos de sujeción.

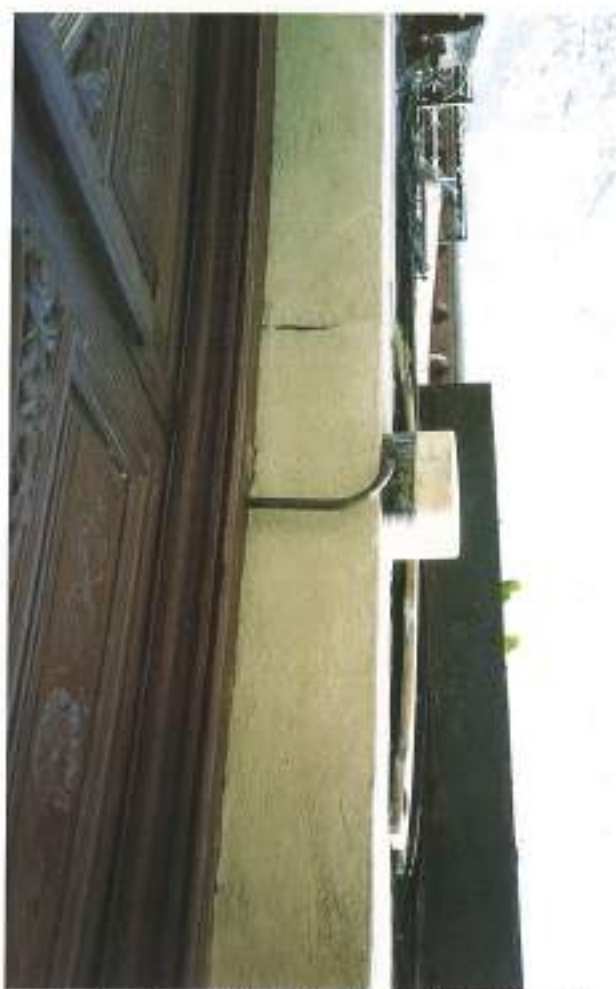
FOTO 6. Portal, Avenida Ciudad de Barcelona 21 (55 actual), Madrid.

- **Portal, Avenida Ciudad de Barcelona 21 (55 actual), Madrid.** (Fot. 6).

La lápida de mármol indicadora de la situación de la finca, fue colocada en 1888 y tiene una orientación mediodía, sin haber estado protegida por edificios de mayor altura. Tiene una importante deformación, mantenida aún sin rotura por los clavos de sujeción.

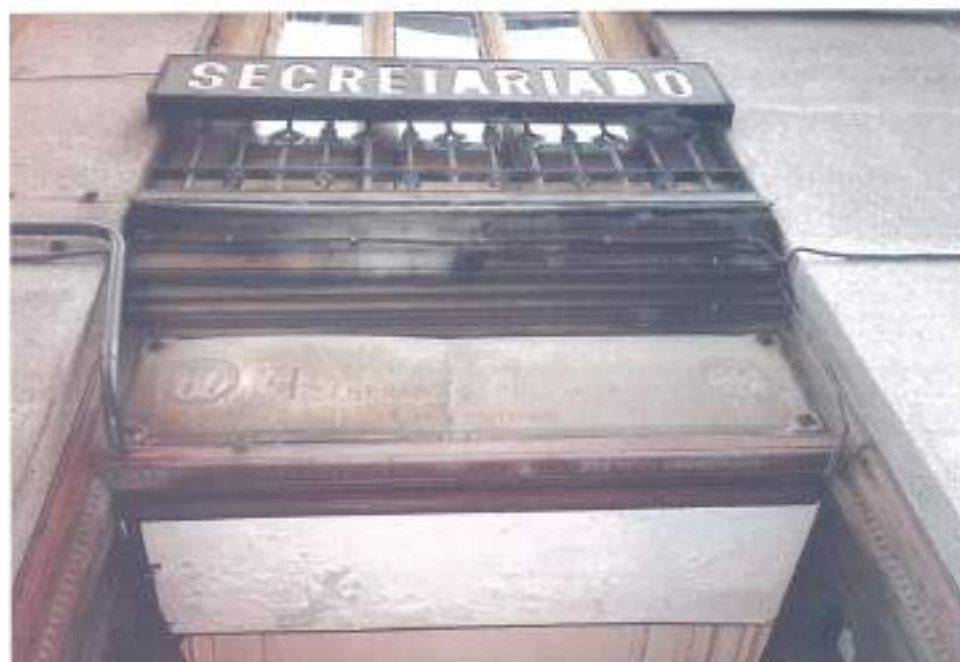
FOTO 7. Portal, Calle Mayor 77, Madrid.

- **Portal, Mayor 77, Madrid.** (Fot. 7)

También de carácter informativo, esta lápida de mármol muy alterado su color por el tiempo (1884), acusa una deformación diferencial importante llegando a la rotura, a pesar de estar orientada al noroeste.

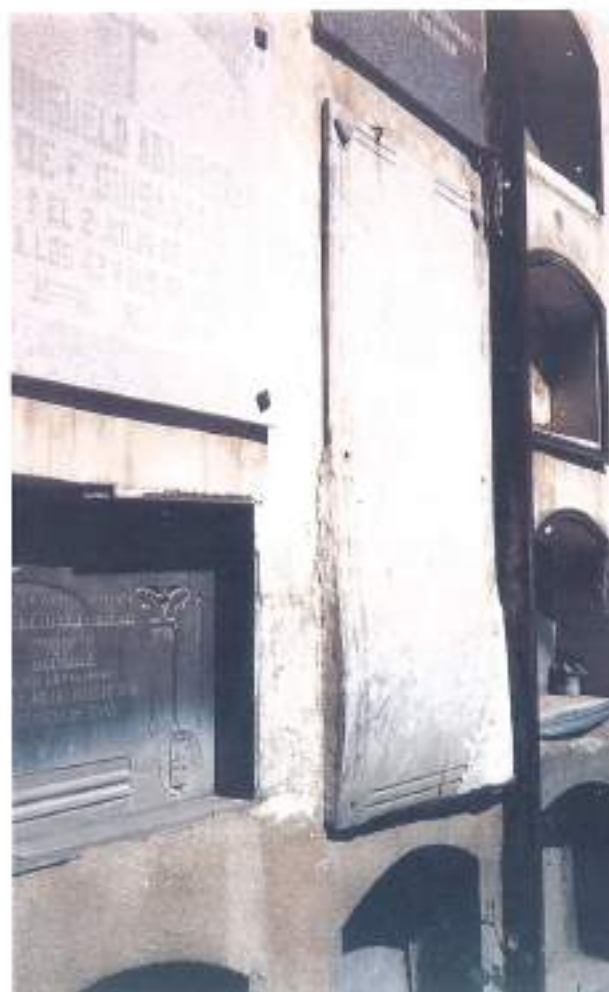
FOTO 8. Sacramentales, Madrid.

- **Sacramentales, Madrid.** (Fot. 8).

Como es lógico, la mayor abundancia de lápidas de diferentes tipos de mármol está en los cementerios, expuestos a todas las orientaciones posibles, sin protección del entorno ambiental y de diferentes antigüedades, lo que da motivo para poder observar el tipo de fenómeno que venimos comentando.

Cualquiera que visita un cementerio, observará que son muy numerosas las lápidas que acusan deformaciones importantes e incluso, en ocasiones, llegando a la rotura parcial o total. El calor y la radiación solar que soportan continuamente desde hace años, es el factor que contribuye a acelerar estas deformaciones en los diferentes tipos de mármol empleados, aumentado también por el efecto de confinamiento que producen los clavos de sujeción. La fotografía corresponde a una de las muchas lápidas deformadas que pueden verse; en este caso, en la Sacramental de San Lorenzo y San José.
