# Evaluación alterográfica y evolución del deterioro en monumentos por técnicas digitales de imágenes

**RESUMEN** Se identifican y clasifican morfológicamente, mediante técnicas digitales de imágenes, las diferentes formas de alteración desarrolladas sobre una fachada de la ermita de San Lorenzo en Gijón.

**ABSTRACT** Using digital image techniques, the different alteration forms that have developed on a facade of the San Lorenzo chapel in Gijón are identified and classified morphologically.

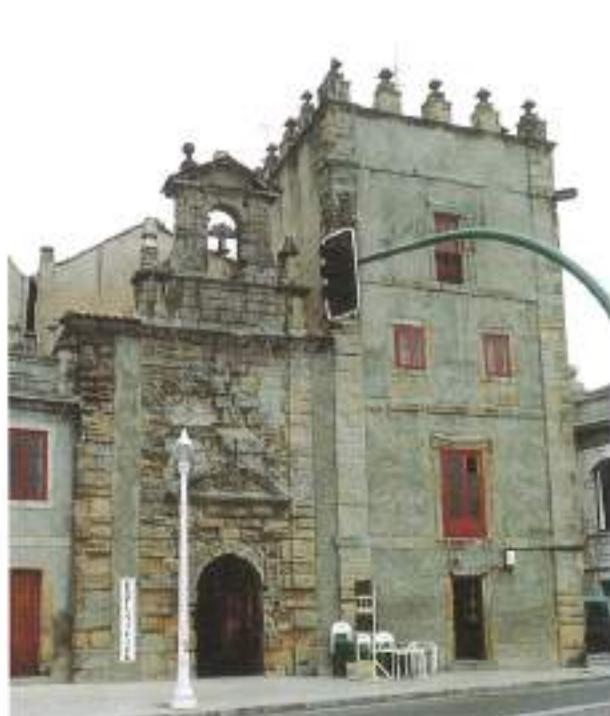
FOTO 1. Estado actual de la ermita de San Lorenzo, en la escalonera. Gijón (Asturias).

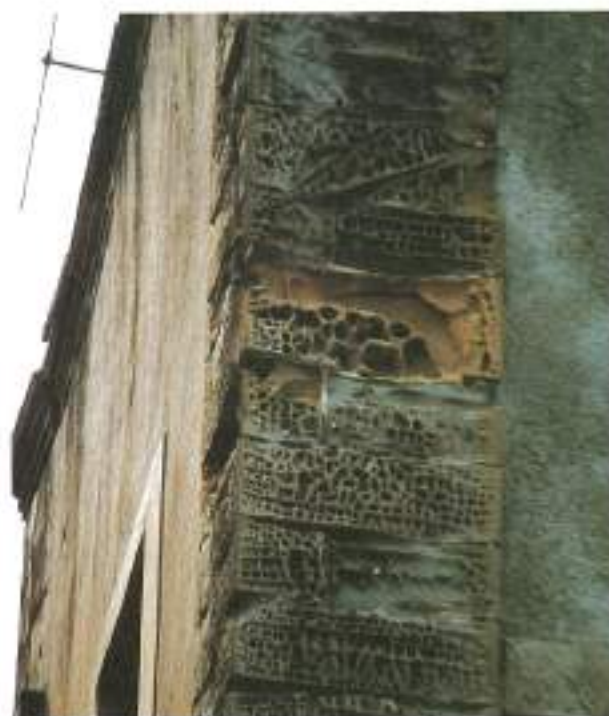
FOTO 2. Alteración alveolar en la torre de la capilla, dando lugar a estructuras en "panal de miel" o honeycomb weathering.

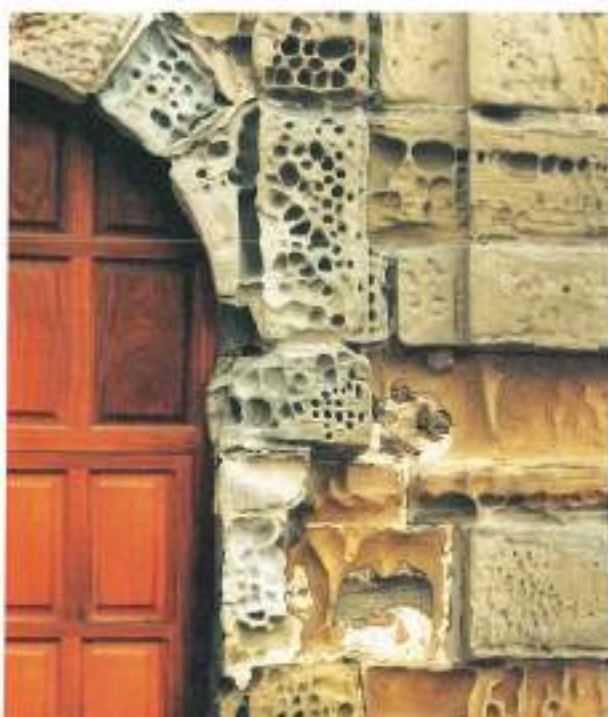
FOTO 3. Patologías más características del edificio. Desarrollo de alvéolos, arenizaciones, abrasiones y pátinas oscuras.

res, con una amplia distribución, así como diferentes grados de arenización, abrasión y disgregación de algunos sillares, además de algunas zonas con pátinas oscuras. En la Torre se evidencia la evolución de los alvéolos a zonas de

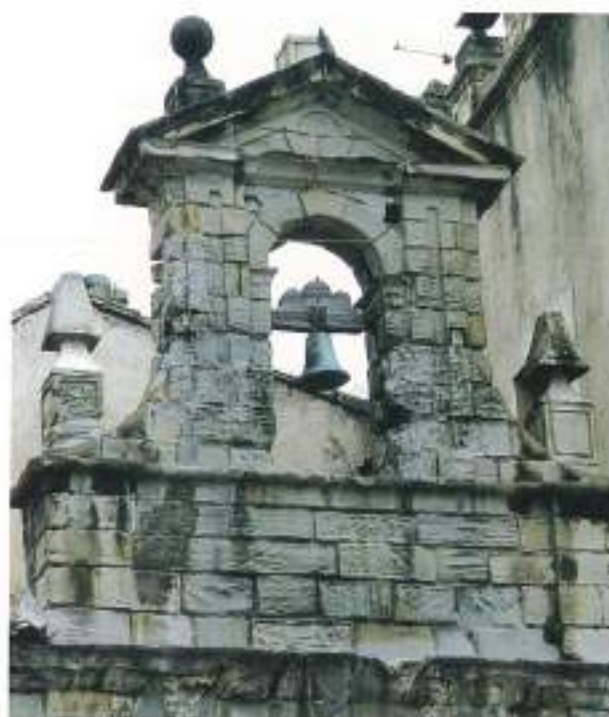
FOTO 4. Procesos de arenización y alteraciones de carácter alveolar en la zona de la espaldaña.

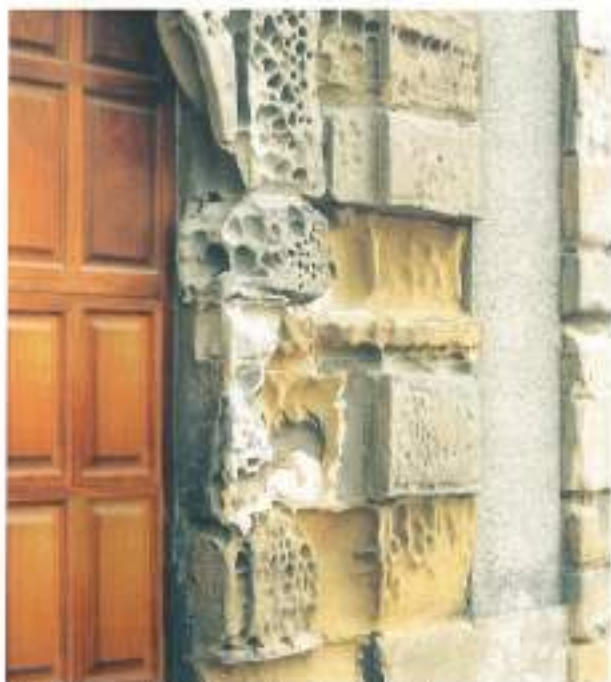
FOTO 5. Zonas de arenización de sillares, producidas, en algunos casos, a consecuencia de los procesos de alveolización.

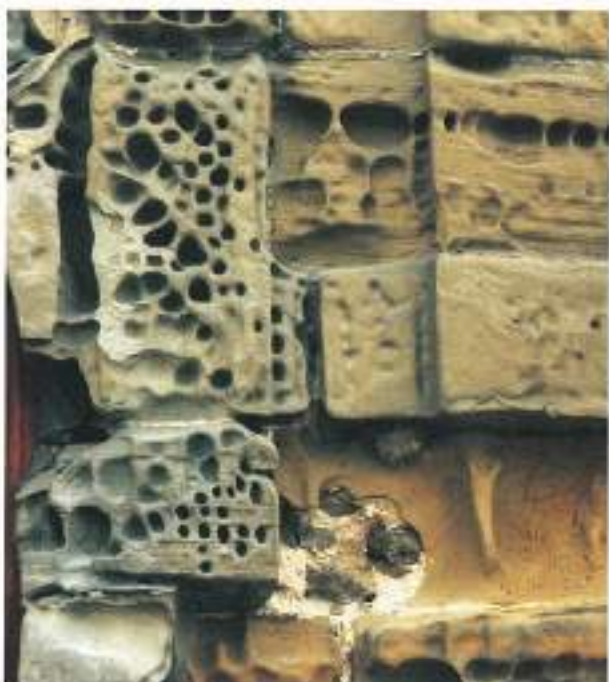
FOTO 6. Alteración alveolar, desarrollada sobre sillares de arenisca. En algunos casos, la arenización pone de manifiesto los morteros de unión.

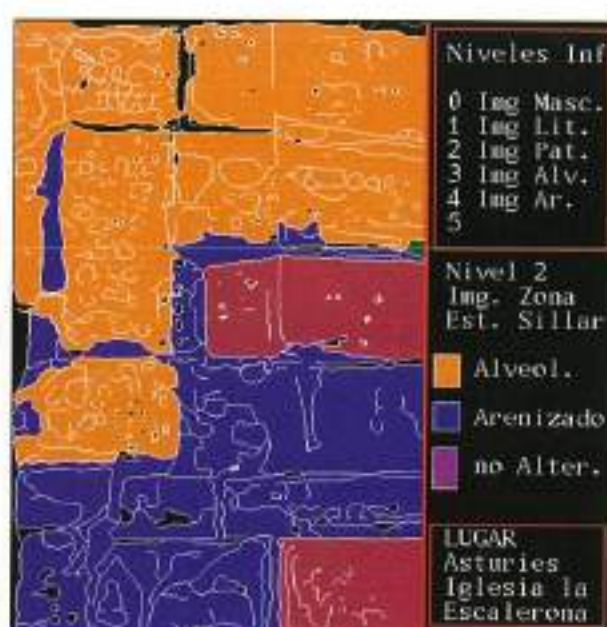
FOTO 10. Imagen de las patologías. Como en los casos anteriores, se le ha asignado, en el S.I.G. el nivel 2.

que el violeta se corresponde a los que tienen una mayor arenización. Las zonas en granate representan los sillares que, relativamente no están muy afectados, considerándose más o menos "sanos".

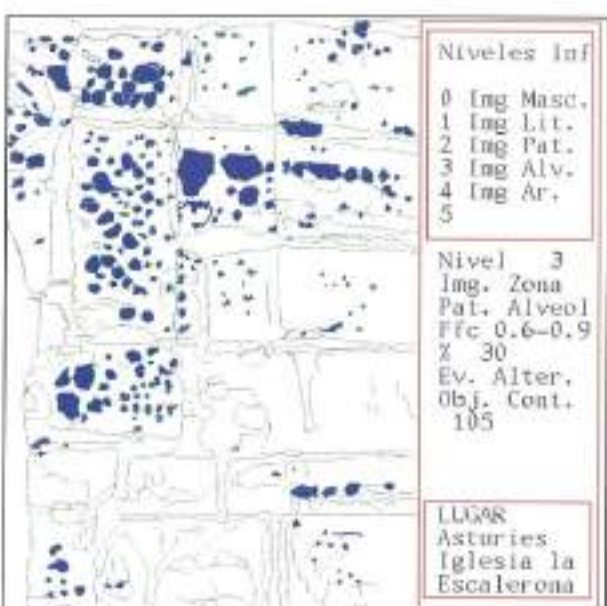
FOTO 11. Imagen con información de las alveolas, deducida por tratamiento digital e integrada en el S.I.G. como nivel 3.

alvéolos; no encontrándose este fenómeno en el caso de los sillares arenizados. Consecuentemente, podemos colegir que los sillares que se han puesto con la laminación interna paralela a la fachada van a ser más proclives a las alveolizaciones, mientras que si aquella es perpendicular desarrollan arenizaciones.

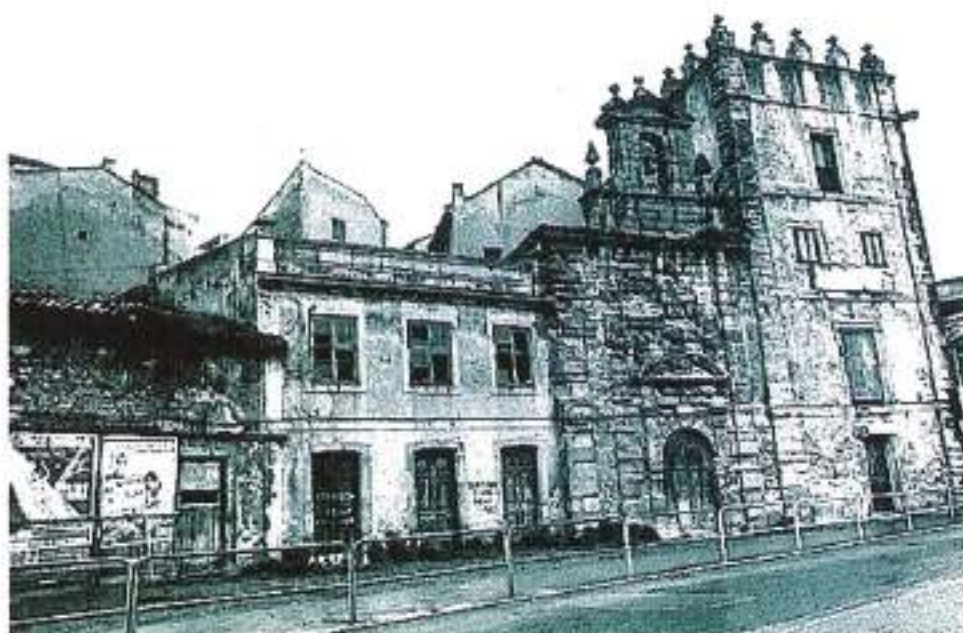
FOTO 12. Fotografía de 1890 de la ermita de San Lorenzo. Ya en esa época la fachada presentaba una importante alteración.

Para el caso de las pátinas, el área de ocupación pasa de un 13,2% en 1890 hasta un 23,4% en 1942, lo que sugiere que, durante esta época, hubo un importante incremento en los factores contaminantes del entorno del edificio.

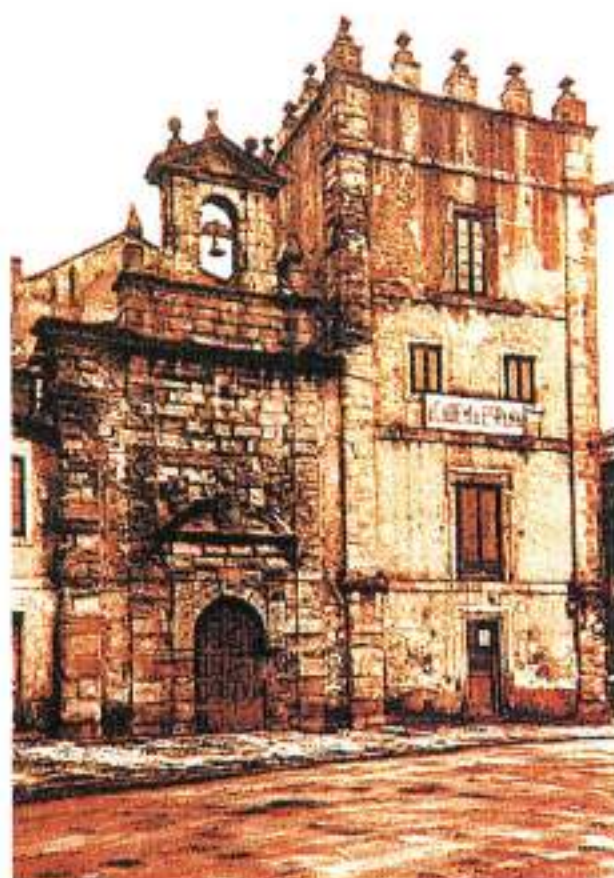
FOTO 13. Ermita de San Lorenzo, en 1942. El desarrollo de las pátinas de suciedad ha evolucionado espectacularmente.

hemos de reseñar que las pátinas oscuras, que entre 1890 y 1942 habían sufrido un espectacular desarrollo, en 1996 no aparecen.

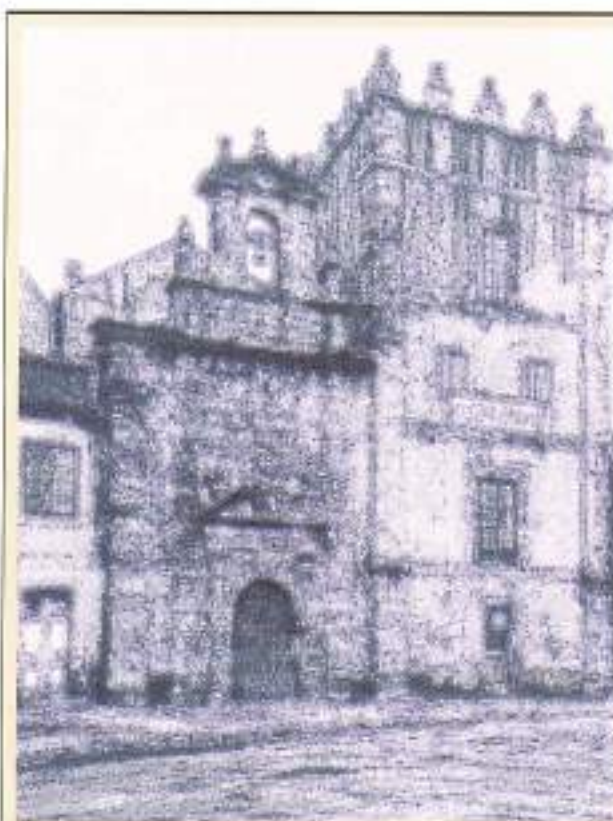
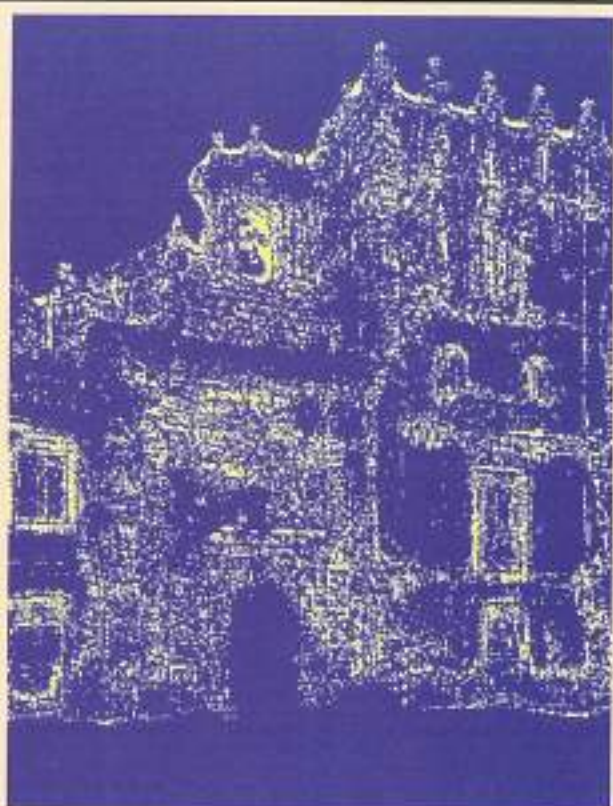
Una vez corregidas las imágenes hemos aplicado el operador booleano XOR (información no común a ambas imágenes), dando lugar al cartografiado de las zonas que desde 1890 han desaparecido, es decir se han alterado. La imagen resultante da una pérdida de material de un 12% (este valor, en este caso, debe tomarse con ciertas precauciones debido a los procesos de restauración de imágenes anteriormente aplicados).

FOTO 15. Operador lógico XOR. Por selección de las zonas no comunes deducimos las variaciones en las fotografías, representadas en color amarillo.
