# El puente de Pareja

## THE PAREJA BRIDGE

Por encargo de la Dirección General de Carreteras del Ministerio de Fomento, en el Laboratorio Central de Estructuras y Materiales del CEDEX hemos realizado un estudio sobre el estado actual de la estructura del puente sobre el río Tajo, en la carretera nacional N-204 (p.k. 18+755), también conocido como Puente de Pareja.

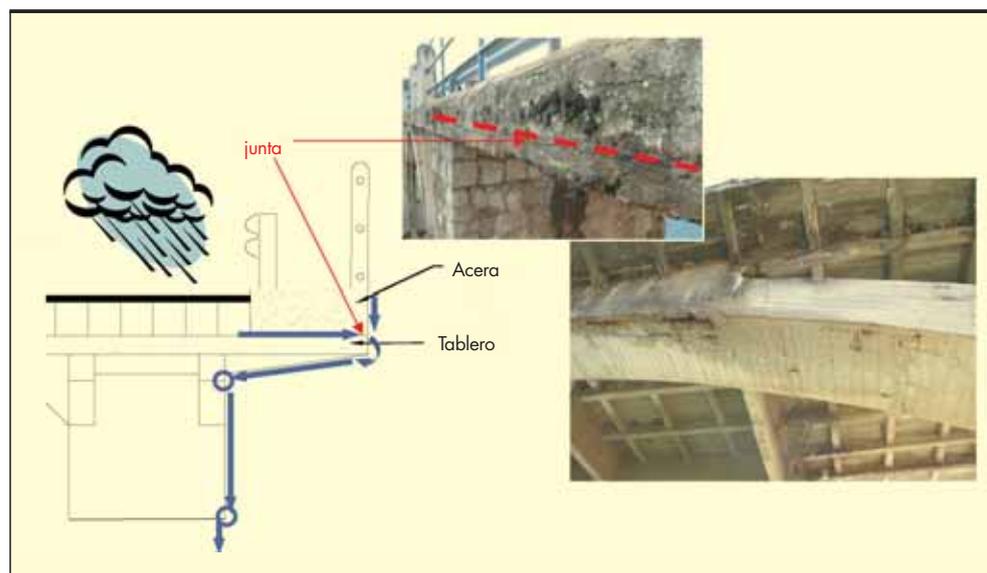
**FIGURA 5.** Croquis esquemático del mecanismo de escurrimiento del agua de escorrentía de la calzada (con círculos se señalan las zonas donde el agua queda retenida).

- Existían numerosos indicios de escurrimientos de agua que indicaban que el puente no tenía un eficaz sistema de impermeabilización y drenaje. Básicamente los escurrimientos se producían a través de las fisuras antes citadas y, fundamentalmente, por los bordes del tablero debido a la ausencia de detalles constructivos que facilitasen la evacuación del agua.

En este segundo tramo del puente observamos que el agua de escorrentía de la calzada afloraba en el borde del tablero por la junta de hormigonado que hay entre la acera y la cara superior de la losa del forjado (ver figura 5).

Los daños no tenían una trascendencia estructural significativa, por lo que únicamente exigían reparaciones convencionales de forma localizada y, eso sí, una corrección del sistema de impermeabilización y drenaje del tablero.

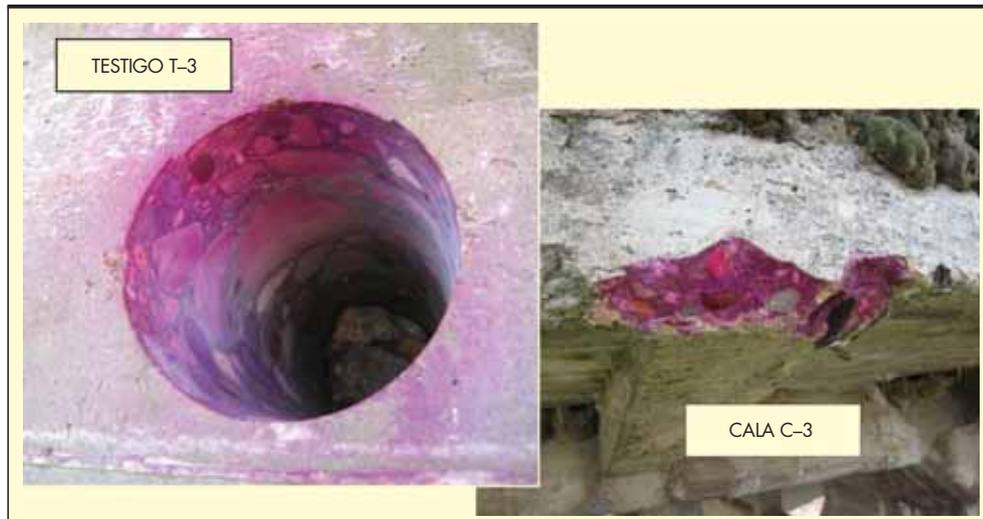
**FIGURA 6.** Avance del frente carbonatado.

También observamos que armaduras con reducidos recubrimientos situadas en zonas de escurrimientos, pero donde el agua no quedaba retenida, no presentaban daños significativos por corrosión (ver figura 6).

En la posición de las calas y en localizaciones donde se extrajeron muestras para su ensayo en laboratorio se aplicó fenolftaleína diluida para estimar el grado de avance del frente carbonatado. En general no se detectó avance del frente carbonatado y sólo puntualmente en bordes del tablero detectamos avances de entre 0 a 4 mm del espesor de recubrimiento. Ver figura 6.

Así pues, a pesar de que la humedad ambiente en la zona donde se encuentra el puente es muy variable, la penetración del frente carbonatado había sido muy reducida y no había alcanzado, con carácter general, la posición de las barras de armado. Por ello, la carbonatación del hormigón no era la causa de la destrucción de la *capa pasiva* que protege a las armaduras embebidas en el hormigón.

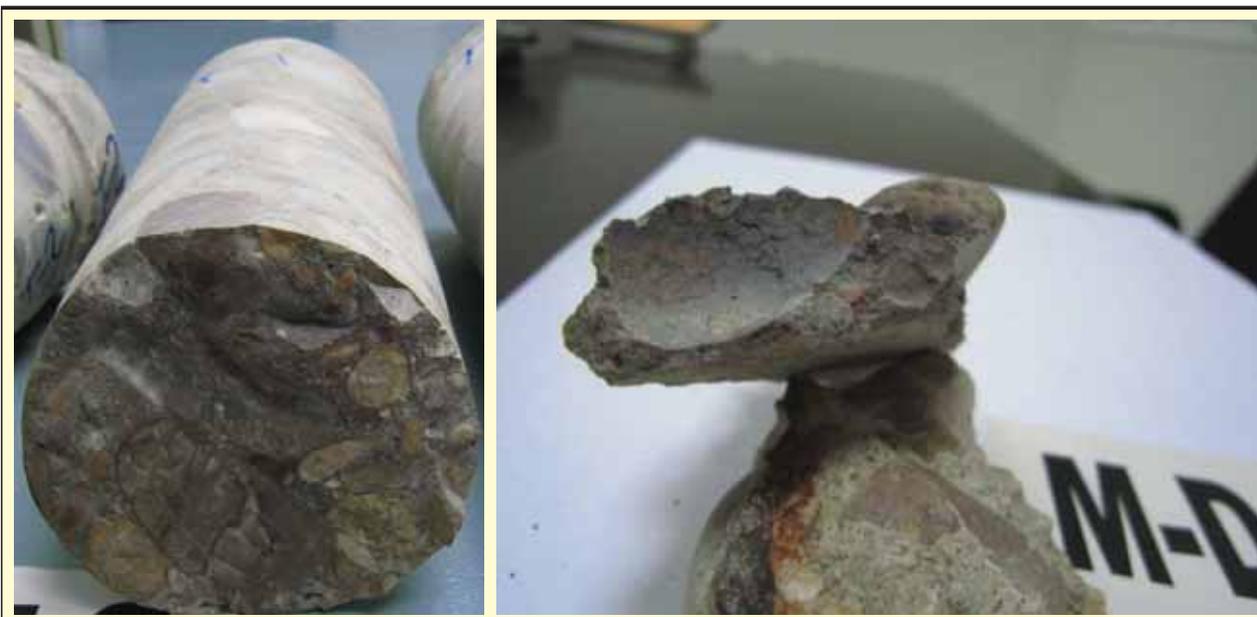
FIGURA 7. Aspecto superficial del testigo T-1 y la muestra M-D tras aplicar nitrato de plata.

Como puede verse en la figura 7, en el caso de la muestra M-D (hormigón de recubrimiento en zona de escurrimientos) sí se detectó la presencia de cloruros, mientras que en el tes-

tigo T-1 (hormigón de la masa interna de uno de los arcos) no se reveló su presencia.

Así pues, los cloruros detectados en las muestras de hormigón analizadas procedían del exterior. Su origen residía por lo tanto en las sales de deshielo que se emplean en la carretera que discurre sobre el puente.

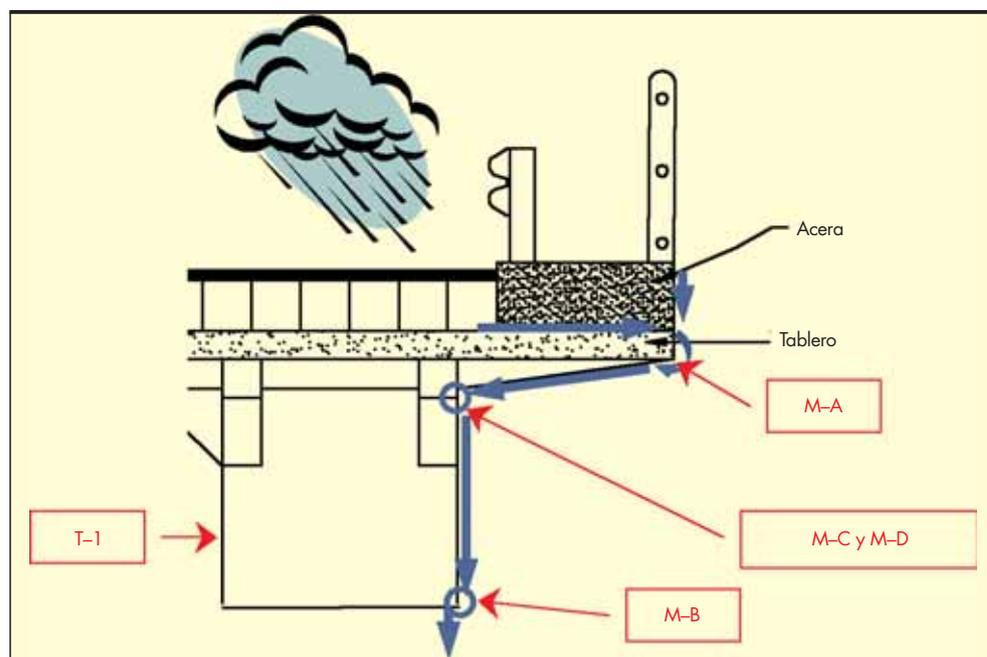
**FIGURA 8.** Croquis de localización de las muestras utilizadas para los ensayos de contenido en cloruros.

En los ensayos de las muestras M-B y M-C los contenidos en cloruros totales medidos eran muy altos, y superaban ampliamente los límites que por condicionantes de durabilidad impone la normativa vigente. Esto se debía a que en las localizaciones de donde se extrajeron estas muestras el agua discurre más lentamente, como se muestra esquemáticamente en el croquis de la figura 8.

Sin embargo, en la muestra M-A, aunque la concentración de cloruros era también relativamente alta, era menor que en el caso de M-B y M-C, e incluso no se superaban los límites de la normativa vigente. Esto es debido a que, aunque se trata de una zona por la que se producen escurrimientos del agua de escorrentía que transporta las sales de deshielo, dada la configuración de la zona no se produce una retención del agua, la cual continua escurriendo por la cara inferior del nervio.
