# Comportamiento de los monumentos de Sevilla bajo la acción de los terremotos

J. L. JUSTO ALPAÑES (\*); A. JARAMILLO MORILLA (\*); P. GENTIL GOVANTES (\*\*)

## THE BEHAVIOUR OF THE MONUMENTS OF SEVILLE UNDER THE ACTION OF EARTHQUAKES

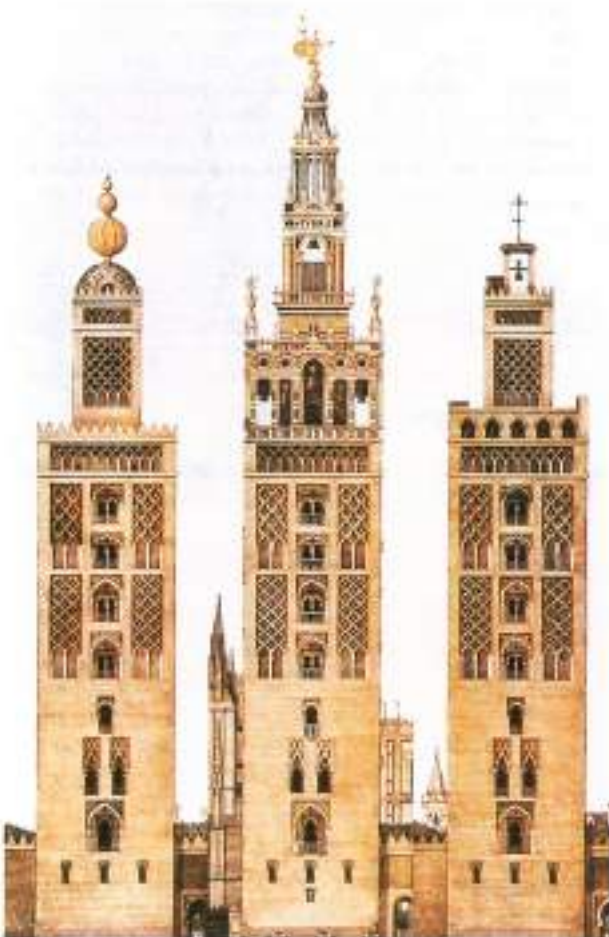
Las bolas doradas que había en lo más alto de la torre estaban unidas mediante un espigón de hierro, fijado a la parte superior de la misma, pesando de acuerdo con diferentes citas, desde 575 a 1725 kilos (Jiménez y Cabeza, 1988). El espigón resistió el empuje del viento durante siglo y medio, lo cual indica que estaba correctamente construido. El vástago fue cizallado por el terremoto que tuvo lugar en 1356, y las bolas cayeron. La crónica del Arzobispo D. Rodrigo indica que "la torre casi cayó".

FIGURA 2. Estados de la Giralda en diferentes épocas:  
a) Al final de la construcción de 1198 como observatorio y alminar.  
b) Tras la restauración de Hernán Ruiz en 1558 y la última de 1890.  
c) Después de la restauración realizada tras la caída de las esferas doradas a consecuencia del terremoto de 1356.

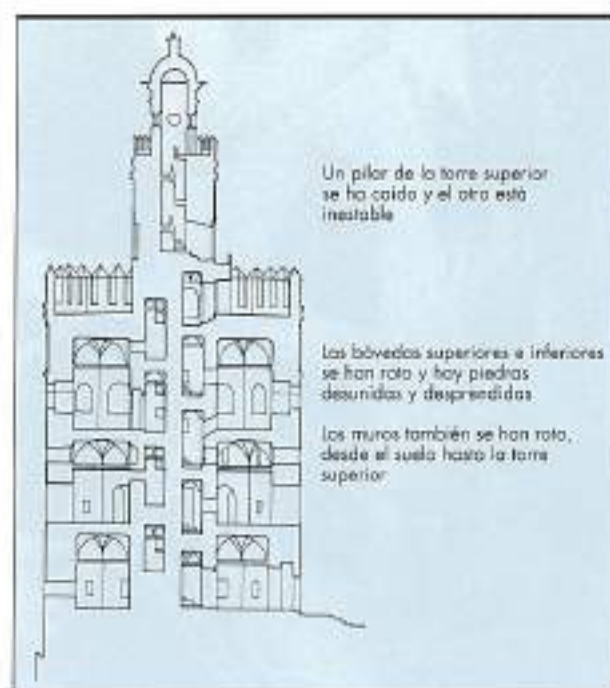
FIGURA 3. La Torre del Oro hoy, mostrando los destrozos producidos por el terremoto de Lisboa.

En septiembre de 1757 la torre fue visitada conjuntamente por tres Maestros Mayores. A pesar de todo ello no llegaron a ponerse de acuerdo en sus conclusiones y presentaron dos informes diferentes. Uno de los Maestros Mayores describe el daño mostrado en la figura 3, que él atribuye a dos hechos, la "debilidad de los cimientos" y la nueva causa debida al terremoto. Recomendó la demolición de la torre en

base a su estado y aduciendo también razones urbanísticas. Afortunadamente los otros dos Maestros mantuvieron que este destacado monumento podría repararse. La estructura es tipo B, el daño descrito corresponde a la clase 3 de la escala M.S.K., y la Intensidad asignada es VIII.

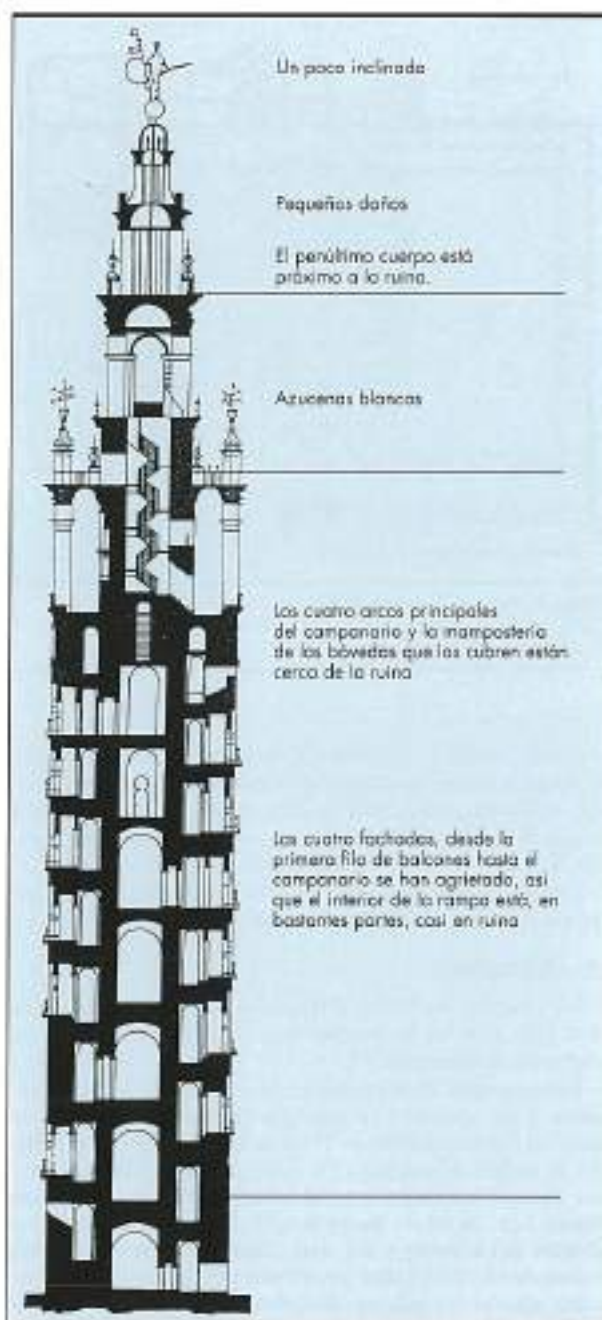
Antes del terremoto de Lisboa, el aspecto de la torre era el indicado en la figura 1b. Hay dos informes muy detallados sobre el estado de la torre después de dicho terremoto. El primero fue escrito el día 3 de Noviembre, dos días después del terremoto, y las principales conclusiones están recogidas en la figura 4. Cuando se escribió el informe, el sismo principal y los cinco primeros postsismos se habían producido ya. La segunda cita tiene fecha del 15 de diciembre, cuando todos los postsismos habían tenido lugar. Esta cita coincide fundamentalmente con la primera, pero en ella se detallan y se explican mucho más los daños (los pilares habían caído o estaban desplomados) y las reparaciones del penúltimo cuerpo.

El terremoto de Andalucía de 1884 produjo algunos daños y el que tuvo lugar el 28 de Febrero de 1969 produjo la caída de uno de los jarrones de azucenas, hechos en bronce (fig. 2 y 4). Este es daño tipo 1.

FIGURA 4. Sección de la Giralda mostrando las conclusiones del informe del 3 de noviembre de 1755.

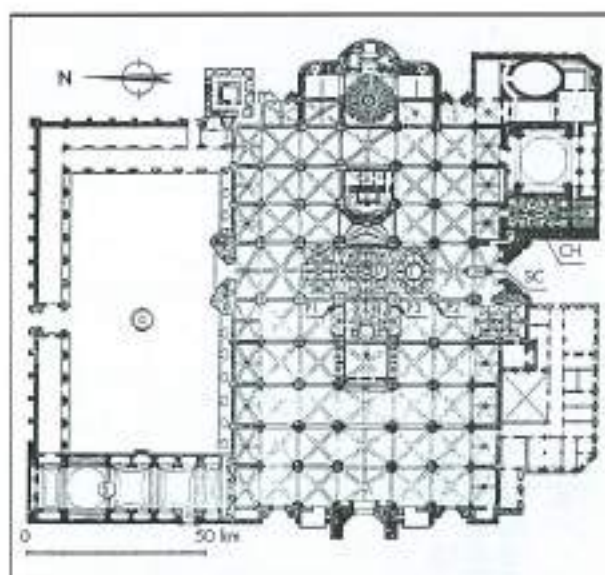
Durante este último temblor, el edificio sufrió daños severos, y se agrietó por muchas partes. Dos años más tarde, el 10 de octubre de 1506 se terminó la cúpula (fig. 5) y el templo se concluyó en mayo de 1507. Como el temblor había disminuido la estabilidad de algunos pilares, la cúpula cayó el 28 de diciembre de 1511, destrozando las bóvedas del crucero y del coro (figura 5). En un informe elaborado en 1513 sobre los efectos del terremoto, se proponía reparar los pilares afectados, especialmente el pilar P1 (figura 5).

Los daños producidos por el terremoto de Lisboa han sido descritos en detalle por Gentil: daños en los arcos diagonales, delante de la Capilla de los Cálices y de la puerta de San Cristóbal (figura 5), en ambos casos con piedras rotas y sueltas; las pirámides y balaustradas de las terrazas habían caído sobre las bóvedas las cuales presentaban daños en el crucero, en la entrada del coro y en algunos otros lugares. La balaustrada de la terraza del templo anexo de El Sagrario estaba parcialmente ruinosa.

Con respecto al Terremoto de Andalucía del 25 de diciembre de 1884 un periódico escribe el día 27 acerca de los desastrosos efectos en la catedral: el debilitamiento de la cúpula y las grietas del pilar P2 aumentan. Como resultado de esto, el primero de agosto de 1888 cayeron el pilar P3 (figura 5) y la cúpula (figura 6).

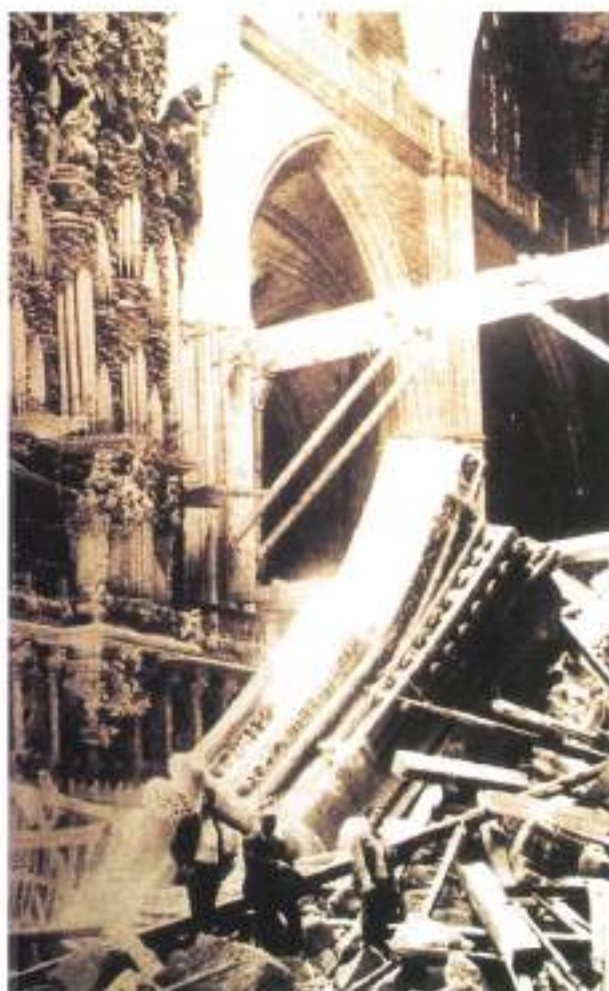
FIGURA 6. Caída de la cúpula en 1888.
