# Geomembranas sintéticas a base de polietileno de alta densidad utilizadas en la impermeabilización de embalses. Seguimiento de obras en las Islas Canarias<sup>(1)</sup>

**RESUMEN** Este trabajo pretende dar a conocer los resultados experimentales obtenidos en el control y seguimiento de geomembranas sintéticas a base de polietileno de alta densidad, utilizadas en la impermeabilización de cuatro embalses ubicados en las islas de Tenerife y La Palma.

## SYNTHETIC GEOMEMBRANES BASED ON HIGH DENSITY POLYETHYLENE USED IN RESERVOIRS WATERPROOFING. PERFORMANCE IN WORKS IN CANARY ISLANDS

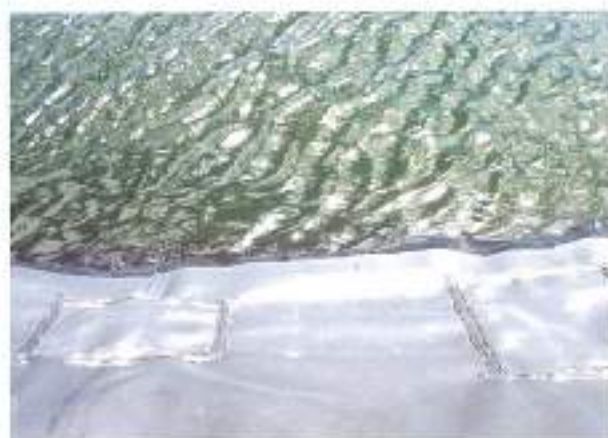
La toma de las muestras se ha realizado semestralmente en los meses de abril y octubre. En el mes de octubre los embalses se encuentran vacíos, por lo que las muestras se pueden extraer tanto del fondo como del talud, en distintas orientaciones. En cambio, en el mes de abril los embalses se encuentran llenos de agua y, por tanto, las muestras son extraídas exclusivamente de la coronación, que es la zona de la lámina que está expuesta permanentemente a la radiación ultravioleta procedente del sol. Este hecho nos permite controlar la posible degradación del material en distintas partes de los embalses (Figura 5).

FIGURA 5. Zona de toma de muestras en el embalse de San Isidro.

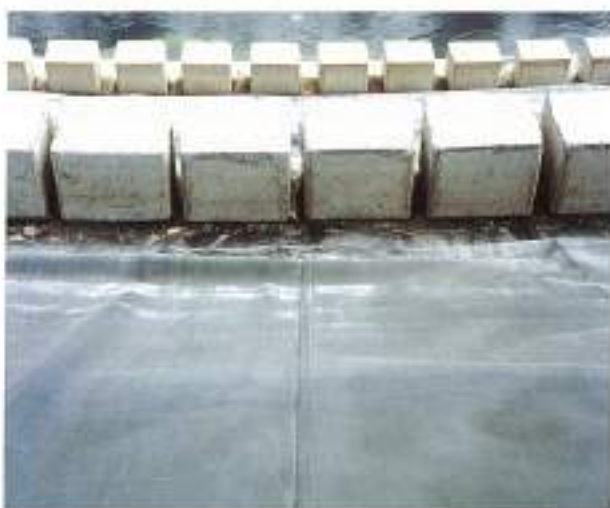
FIGURA 6. Embalse de Valle de San Lorenzo. Zona de unión entre paños en la geomembrana de PEAD situada en la parte norte del área de coronación.

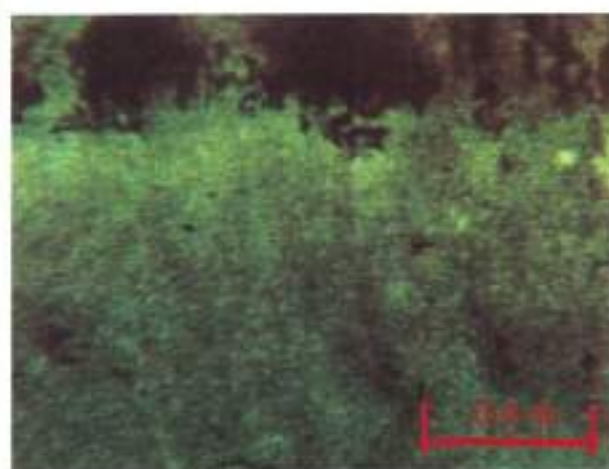
FIGURA 7. Microfotografía de la dispersión de negro de humo con luz natural en una muestra procedente de PEAD del embalse B.

13. El contenido en negro de humo es correcto en todos los casos, en cambio no así su dispersión que no parece idónea a nivel general y podría explicar las anomalías apreciadas en valores, fundamentalmente, de resistencia a la tracción y alargamiento en rotura (en cursiva en las tablas correspondientes).

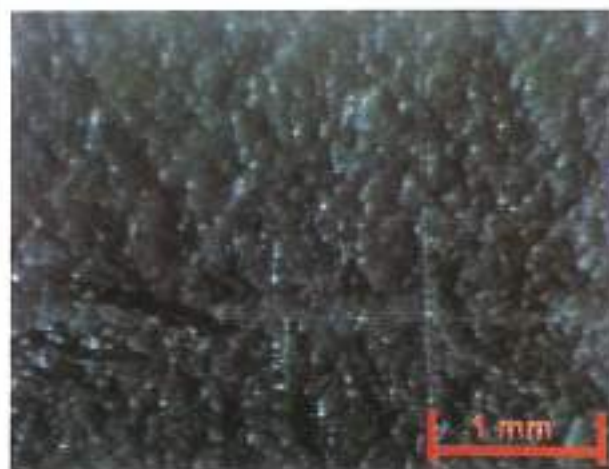
Las figuras 9 y 10 presentan un aspecto de una muestra extraída del embalse B. La primera de ellas por su cara externa, la segunda por la que estuvo en contacto con el terreno. Se observa una ligera degradación en la primera, mientras que la otra el material está mucho más homogéneo.

FIGURA 9. Muestra tomada del material del embalse B en su cara externa (x60).

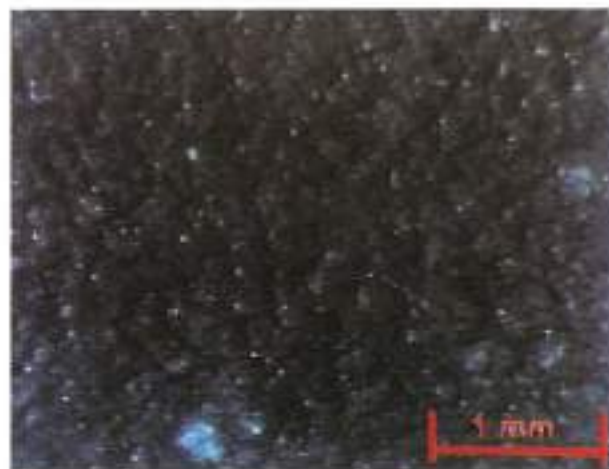
FIGURA 10. Muestra tomada del material del embalse B en su cara interna (x60).

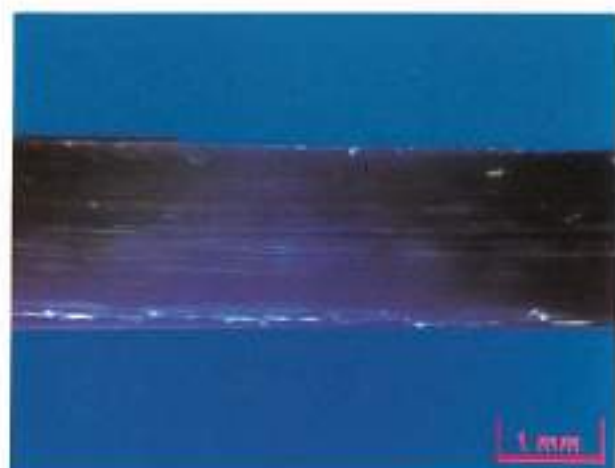
FIGURA 11. Corte transversal de la muestra tomada del material del embalse D (x40).

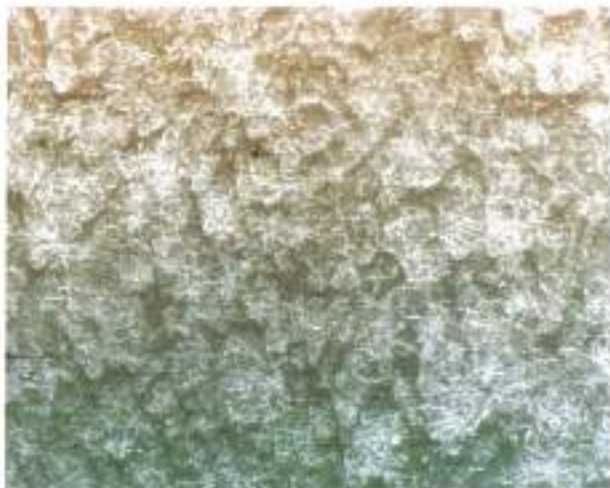
Se presentan dos fotografías (Figuras 12 y 13) una a bajo poder de resolución (90x) y otra a alta resolución (900x), que corresponden a una muestra extraída del embalse B. Se puede detectar en las mismas una superficie con descamaciones y síntomas de agrietamientos.

FIGURA 12. Muestra tomada del material del embalse B (x90).

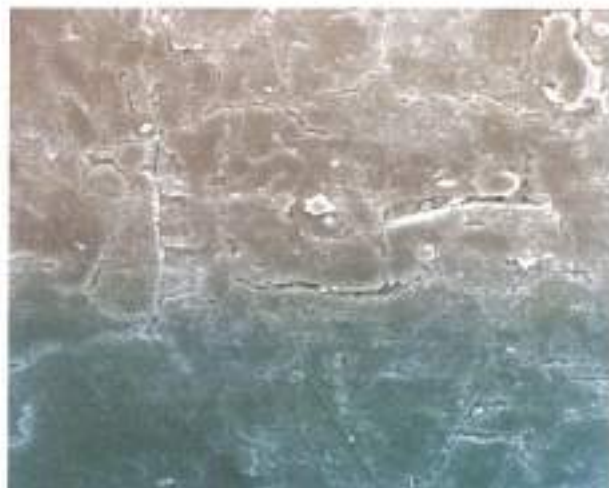
FIGURA 13. Muestra tomada del material del embalse B (x900).
