Desafíos en el ámbito de las patologías de las obras lineales

Challenges Concerning Pathologies of Roads and Railway Lines

José Luis García de la Oliva^{1*}, Javier Moreno Robles²

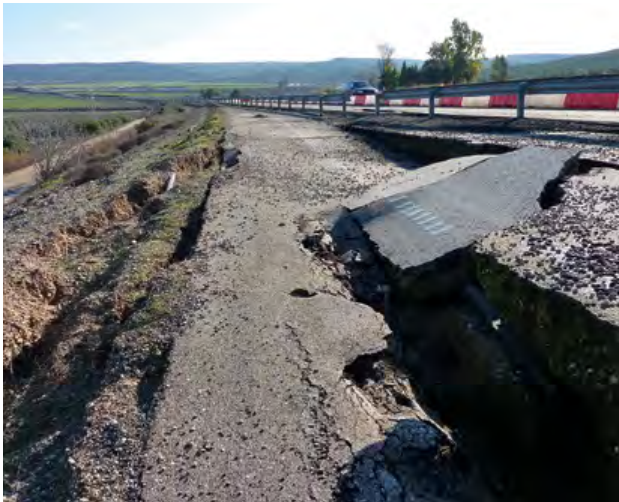
La problemática de este terraplén es representativa de toda una serie de casos que han surgido en Andalucía. Los daños parecen estar asociados a una inestabilidad que afecta al terreno natural alcanzando unos 17m de profundidad máxima y afectando a unos 140 metros de extensión máxima en planta. El pie del deslizamiento alcanza la vía del ferrocarril situada ladera abajo.

La calzada está situada en terraplén sobre una ladera constituida por arcillas margosas del Guadalquivir y la inestabilidad afecta al carril derecho de la calzada sentido Córdoba, que se apoya sobre el trazado de la antigua plataforma Redia.

Foto 1. Daños en calzada y arcén de la autovía.

- Estabilización - contención de la masa inestable con elementos resistentes.
- Eliminación de las presiones de agua mediante un drenaje profundo (pozos drenantes).

- Medidas de drenaje superficial y retirada de tierras del actual espaldón para quitar peso a la cabeza del deslizamiento.

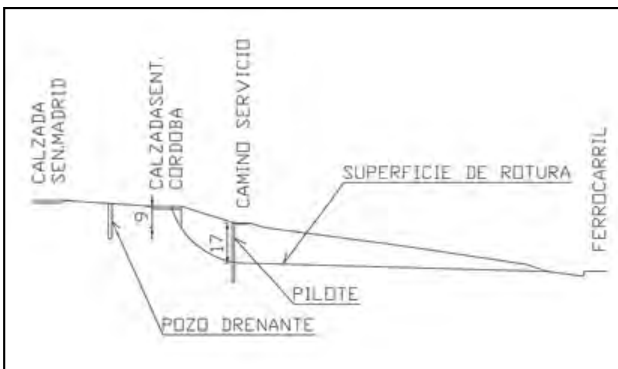
En la figura siguiente se recoge la geometría de la ladera y de la superficie de inestabilidad determinada a partir de la información proporcionada por sondeos inclinométricos.

Figura 1. Perfil de la ladera.

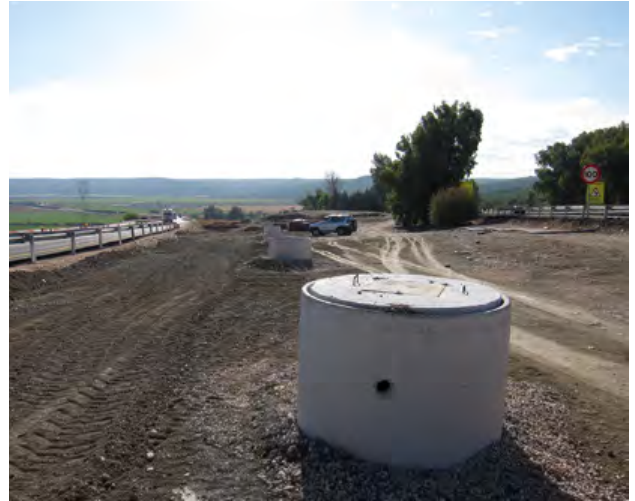
Foto 2. Pozos drenantes.

Se dispusieron pozos drenantes de 1500mm de diámetro y 10-11m de profundidad, espaciados 20m (foto 2) y comunicados entre sí mediante perforaciones realizadas desde el interior de los mismos (foto 3).

La distancia entre pozos la consideramos muy elevada por la dificultad de comunicarlos entre sí con las perforaciones citadas pero la empresa que llevó a cabo los trabajos consiguió realizarlas con éxito. Desde el interior de los pozos se ejecutaron drenes radiales en dos niveles, de 12m de longitud.

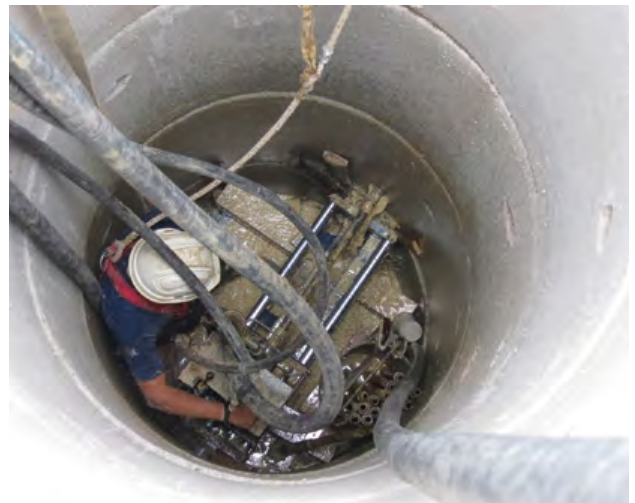
Foto 3. Ejecución de tubos de comunicación entre pozos y de drenes radiales desde un pozo.

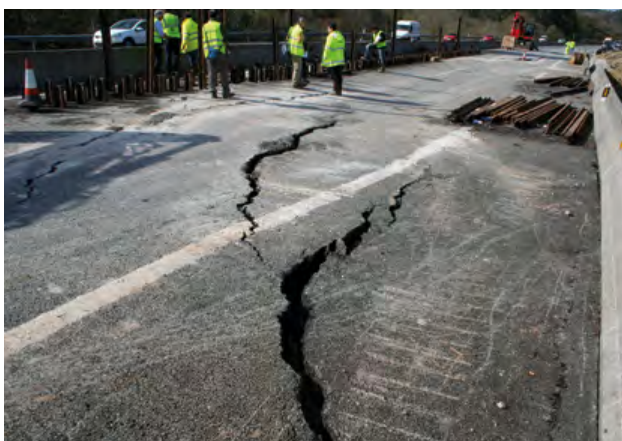
Se observaban desplazamientos importantes en la calzada sentido Santander. La calzada sentido Bilbao de momento no estaba afectada (los daños alcanzaban la mediana).

Foto 4. Grietas de la calzada.

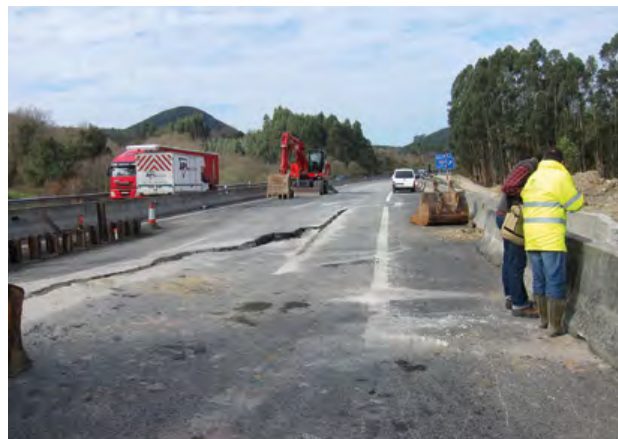
Foto 5. Grietas de la calzada.

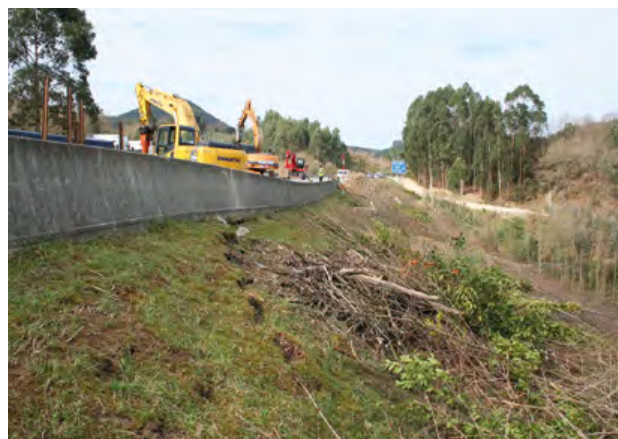
Foto 6. Vista de grietas en el terraplén.

Según información verbal recogida durante la visita, el material con el que se ejecutó el terraplén procede del desmonte cercano excavado en lutitas, por lo que la naturaleza del relleno es arcillosa.

En su desarrollo, el terraplén intercepta una vaguada que en la actualidad presenta un drenaje deficiente. En el lado montaña, donde el terraplén presenta su menor altura, existe una cuneta rectangular hormigonada que desaparece vertiendo el agua directamente en el terreno. Esta discurre por el pie del terraplén encharcando el camino existente e infiltrándose buena parte en el terreno.

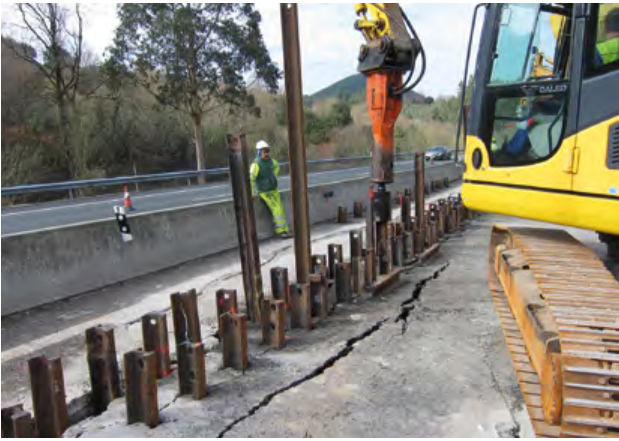
Foto 7. Hinca de carriles.

Como medida inicial de urgencia se hincaron carriles UIC 54 en la zona más próxima a la barrera de mediana con el fin de limitar el riesgo de afección a la calzada Santander-Bilbao.

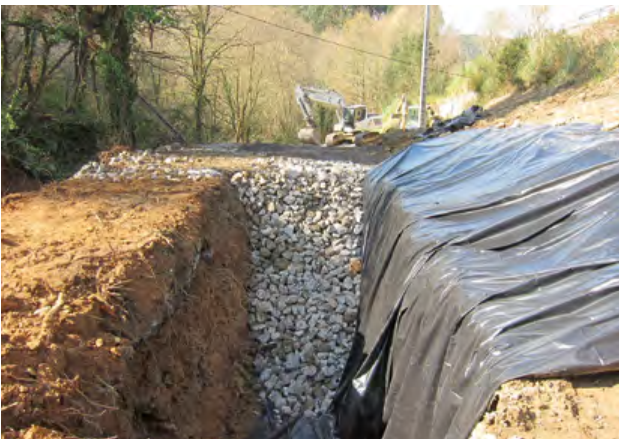
Foto 8. Zanja dren.

Asimismo se realizó una zanja dren en el pie del terraplén del lado montaña, para cortar los flujos de agua provenientes de la ladera y se dispusieron drenes subhorizontales desde el pie del terraplén de unos 25 m de longitud.

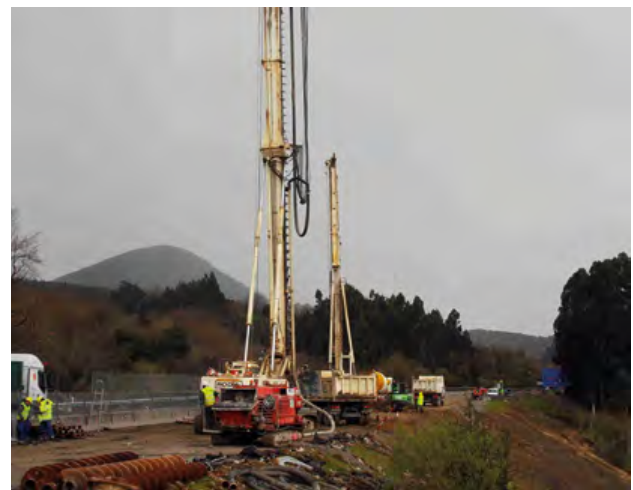
Foto 9. Ejecución de las columnas de mortero.

Se realizó una malla de columnas de mortero de 62cm de diámetro y de 20 a 26m de profundidad (1 columna cada 5m² en los 80 cm centrales y 1 columna cada 6,5m² en dos bandas de 20m).

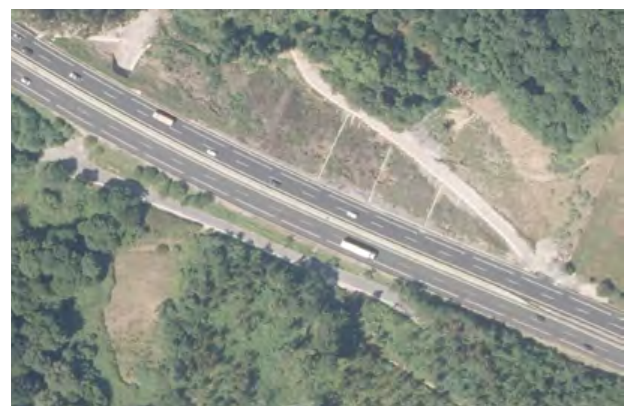
Los movimientos registrados en el periodo previo al inicio de las obras de reparación fueron elevados, superiores a 20 cm en algunos puntos; durante los trabajos de reparación los movimientos disminuyeron en gran medida, hasta unos 3-4 cm como máximo, y tras la finalización de los trabajos de reparación, los movimientos tanto en la calzada como en el talud prácticamente han desaparecido.

Foto 10. Vista de la obra finalizada.

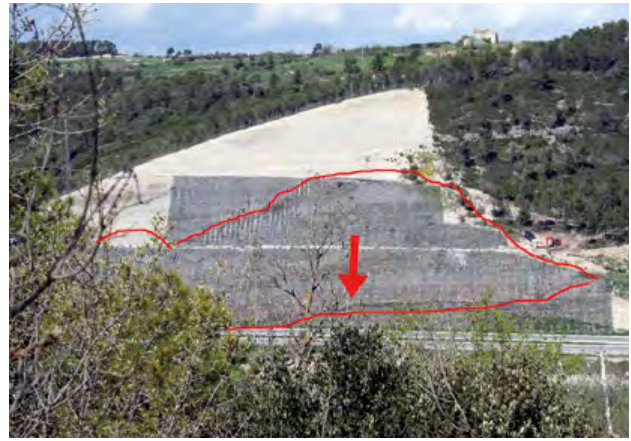
Cinco años después de su construcción comenzaron a aparecer movimientos importantes. En la foto 12 se resalta la zona afectada por la inestabilidad y en la foto 13 un detalle del límite inferior de ésta, que formaba una línea con caída hacia el Oeste, que llegaba a pasar bajo la calzada de la autovía (foto 14).

Foto 12. Zona afectada por la inestabilidad.

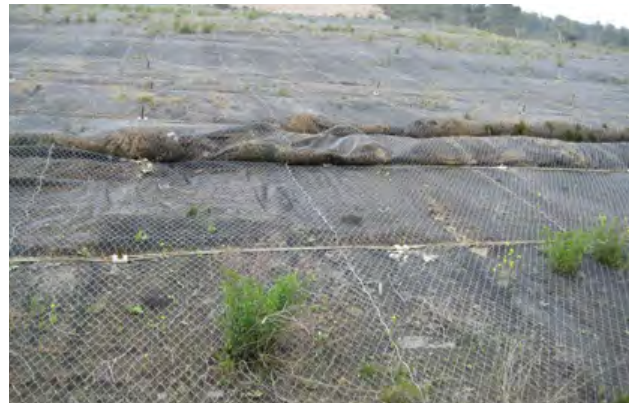
Foto 13. Deformación de la superficie del desmonte.

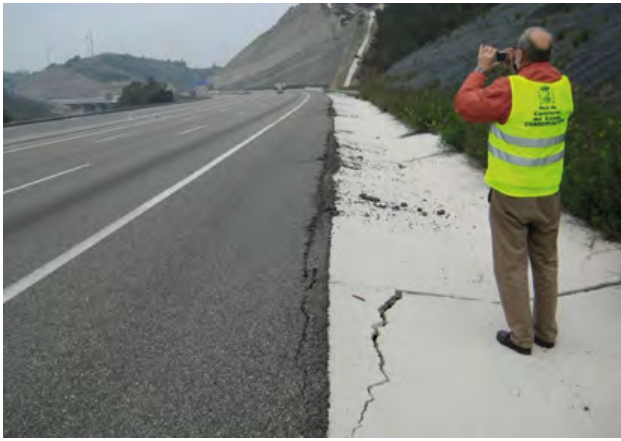
En la foto 14 se presentan daños en la plataforma de la autovía. Los daños alcanzaron la mediana. En la foto 15 se observa una grieta con salto superior a 2m en la berma superior.

Foto 14. Daños en el pie del desmonte.

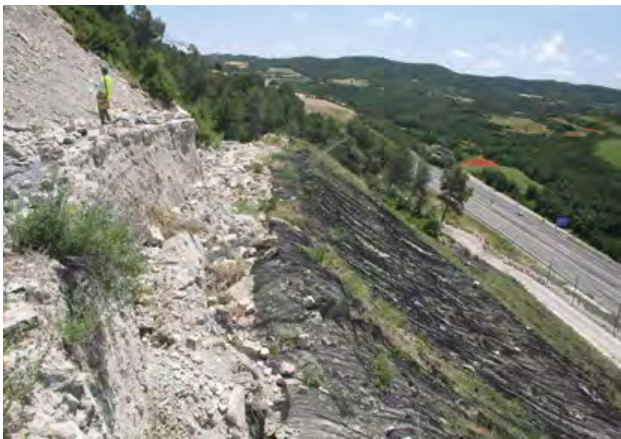
Foto 15. Grieta con salto >2m en berma superior.

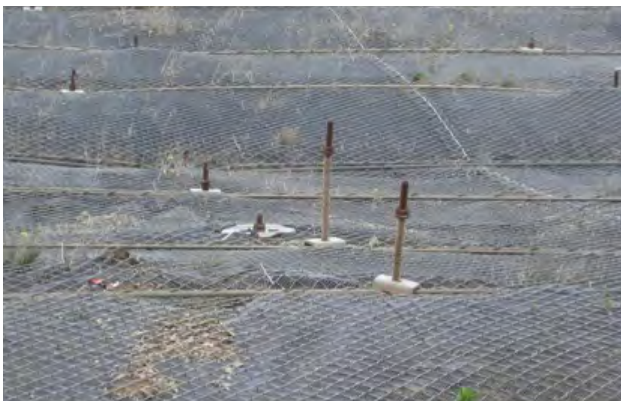
Se produjeron abundantes roturas de bulones en el desmonte. Al menos 15 bulones salieron proyectados al romper, alcanzando la calzada próxima al desmonte y en algún caso, la calzada opuesta.

Foto 16. Rotura de bulones.

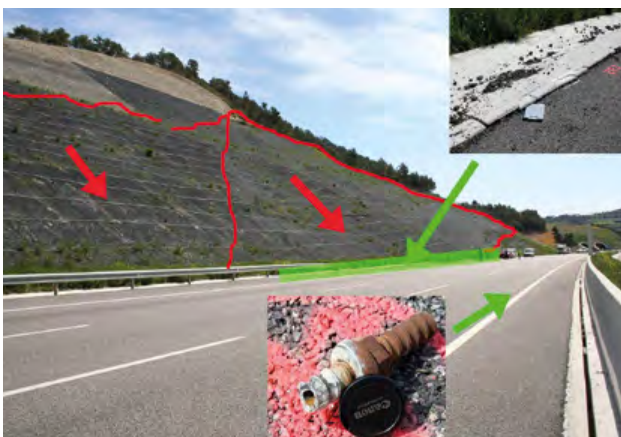
Foto 17. Caída de bulones a la calzada.

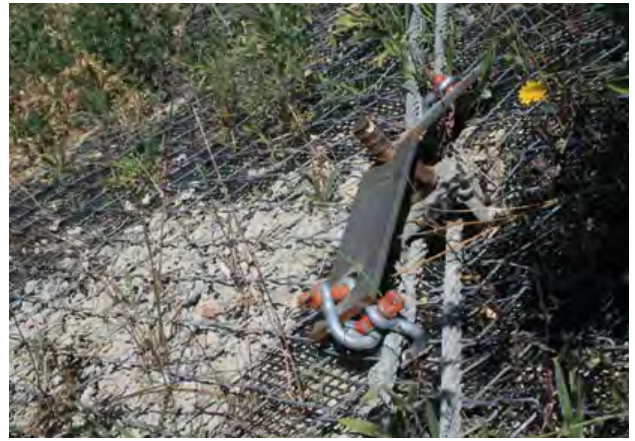
Foto 18. Sujeción de la cabeza de los bulones.

En la primera visita a obra se plantearon unas primeras actuaciones que básicamente consistieron en el sellado de grietas para limitar la infiltración del agua y disposición de elementos para la sujeción de la cabeza de los bulones con el fin de limitar el riesgo de afección al tráfico (foto 18) y se puso en marcha la campaña de investigación destinada a caracterizar y dar geometría a la masa inestable (básicamente cartografía, control topográfico de movimientos y ejecución de sondeos equipados con tubería inclinométrica).

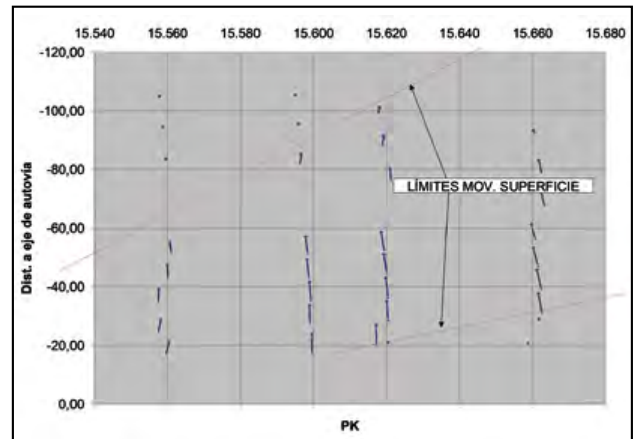
En las figuras siguientes se esquematiza la información procedente del control topográfico de movimientos. Permite acotar la zona afectada por la inestabilidad (figura 3). En la figura 4 se representa un perfil con los vectores de movimiento con una geometría propia de un deslizamiento profundo.

Figura 3. Planta esquemática con vectores de movimientos en superficie del desmonte.

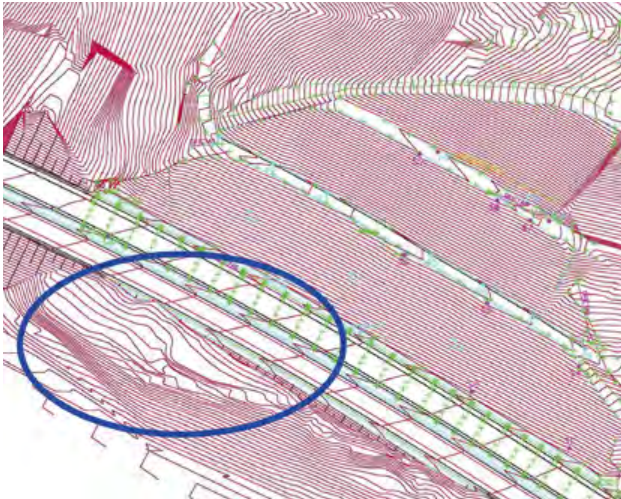
La inestabilidad parece corresponder a la reactivación de un antiguo deslizamiento.

Según información verbal recogida en la zona, durante la construcción de la carretera nacional, ladera abajo de la autovía, se produjo un importante deslizamiento que afectó a la zona objeto de estudio provocando importantes deformaciones en superficie (figura 5).

Figura 5. Planta del desmonte. Se resalta el pie del antiguo deslizamiento.

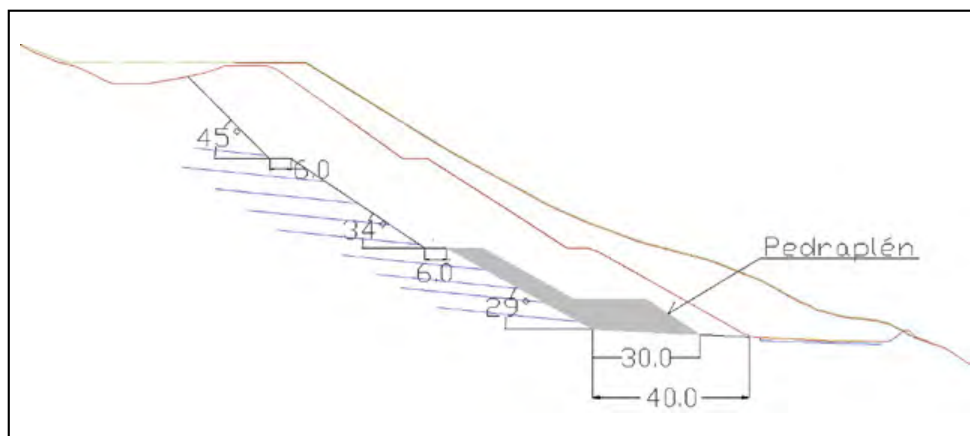
Figura 6. Esquema de tratamiento.

- Retaluzado del desmonte aprovechando la vaguada existente junto a la coronación.
- Tación estabilizador de pedraplén al pie del desmonte (con materiales procedentes de la excavación de la coronación del desmonte).
- Drenaje superficial y profundo.
- Protección de su superficie (mallas de guiado en la zona superior y localmente, redes de cables bulonadas).

En la figura 6 y la figura 7 se esquematiza el tratamiento previsto. El retaluzado se efectuó con los siguientes criterios:

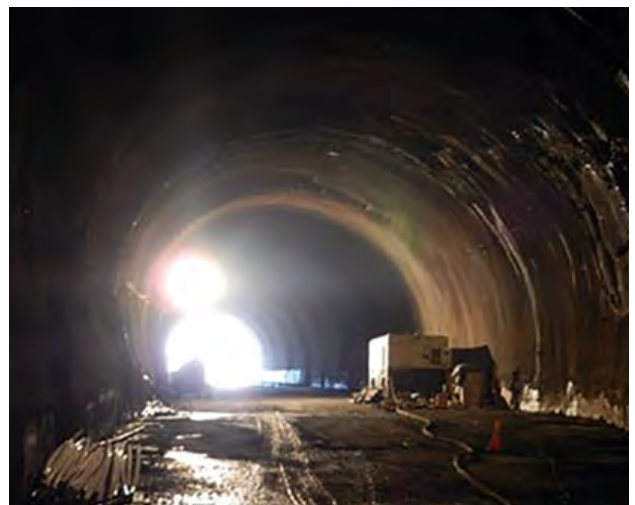
Se registraron importantes deformaciones de la sección de los túneles, aumentando la curvatura del hombro lado mar y disminuyendo la del lado montaña. Estas distorsiones producen roturas en el hormigón del sostenimiento tanto por aplastamiento por compresión (incluyendo el pandeo de las cerchas) como por tracción con despegues.

Foto 21. Vista de la distorsión del túnel.

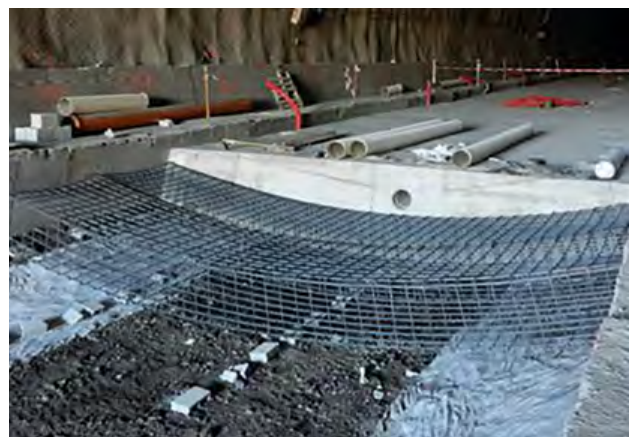
Foto 22. Ejecución de contrabóveda.

Para intentar paliar este problema se sustituye la contrabóveda de Proyecto por una contrabóveda reforzada (foto 22) y mejora de los apoyos de las cerchas de los hastiales mediante la ejecución de sendas zapatas armadas.

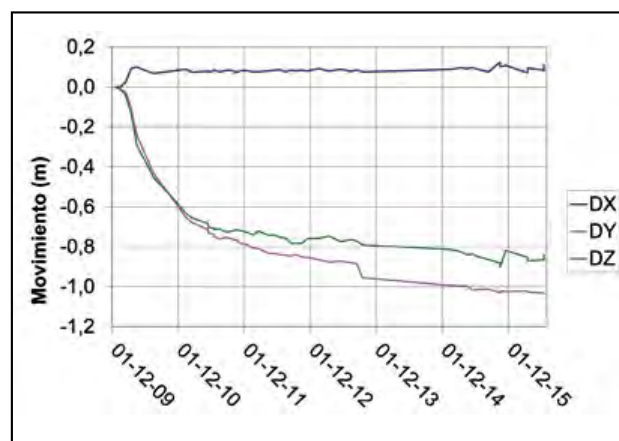
sondeo (74m). Las medidas inclinométricas parecen indicar que la masa activa alcanza una profundidad superior a la del sondeo.

Figura 9. Evolución de movimientos en ladera sobre el túnel (Arqueta 3).

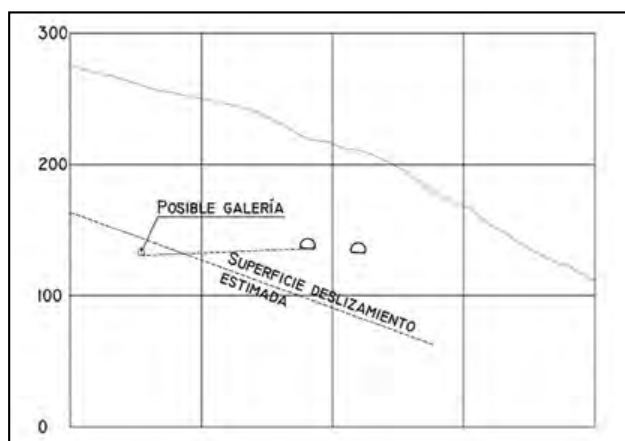
En la figura 12 se incluye un perfil de la ladera incluyendo la sección completa de los tubos. Se puede ver cómo la sección de excavación de los túneles es muy reducida en comparación con las dimensiones de la ladera por lo que su afección a la inestabilidad de ésta no puede ser significativa y la patología detectada parece estar asociada a un proceso de inestabilidad previo a la ejecución del túnel.

Figura 12. Perfil del terreno con situación de tubos y posible galería.
