Fenómenos biogeoquímicos de las rocas monumentales.

Biblioteca Nacional y Museo Arqueológico Nacional en Madrid

JOSÉ MARÍA MUÑOZ CEBRIÁN (*)

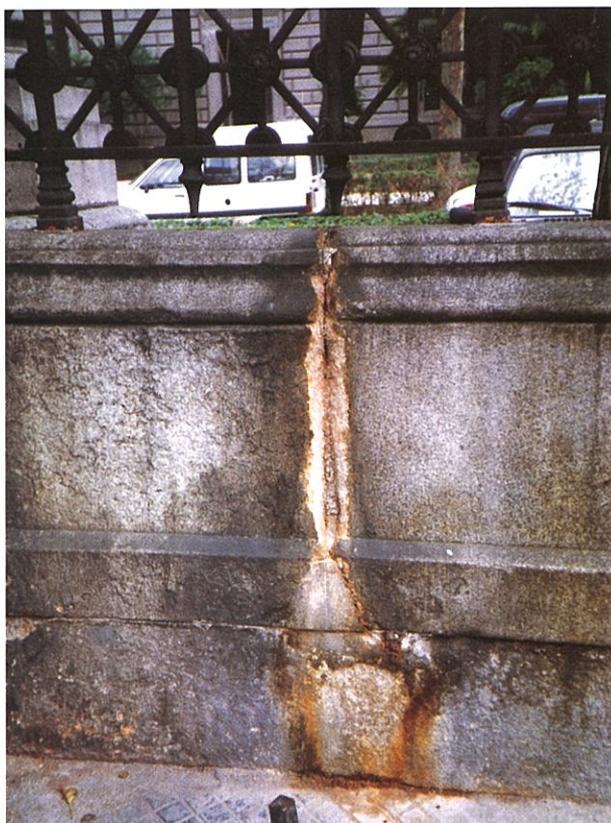
A primera vista, el deterioro consiste en la disgregación y desaparición del material rocoso de la unión entre bloques, tanto en anchura como en profundidad variando entre 4, 10 y 25 cm según la junta observada, como puede apreciarse en las fotografías 1 a 4. Las juntas afectadas constituyen prác-

FOTO 1. Biblioteca Nacional, restaurada y posteriormente deteriorada.

2. La solución adoptada hace años, con fines de embellecimiento, para restaurar la superficie de las juntas de la Biblioteca Nacional, aplicando un mortero en toda su profundidad, no sólo no ha dado el resultado perseguido si no que puede haber contribuido a crear un ambiente anaerobio en su interior con el siguiente proceso de reducción-oxidación, ya que prácticamente todas las juntas separadas se han vuelto a descubrir.

4. La solución consistiría en sanear previamente de una manera eficaz toda la superficie de la junta hasta su fondo, antes de aplicar cualquier tipo de tratamiento.

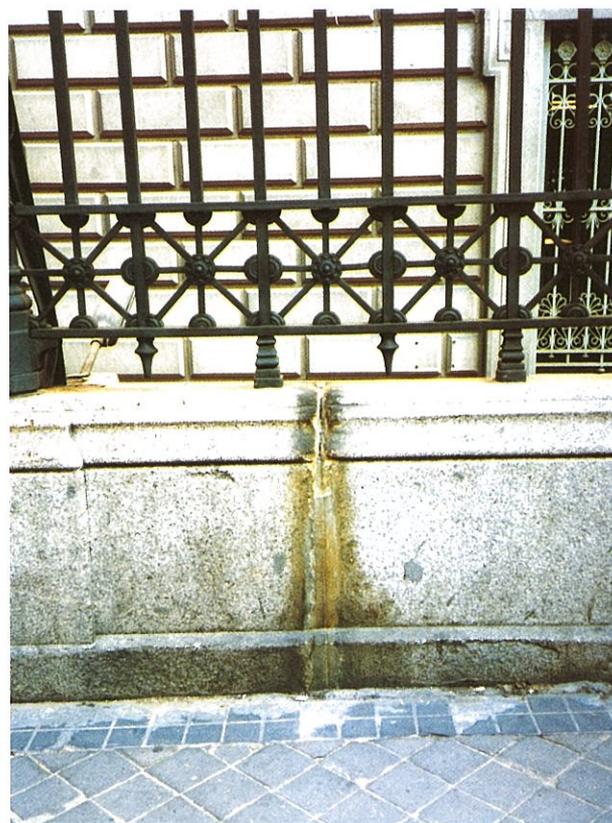
FOTO 2. Museo Arqueológico, restaurada y en vías de deterioración.

3. La solución llevada cabo en este mismo sentido en 2001 en la zona del Museo Arqueológico y que tampoco ha tenido en cuenta el problema original, es el motivo por el que se están volviendo a descubrir las juntas restauradas.

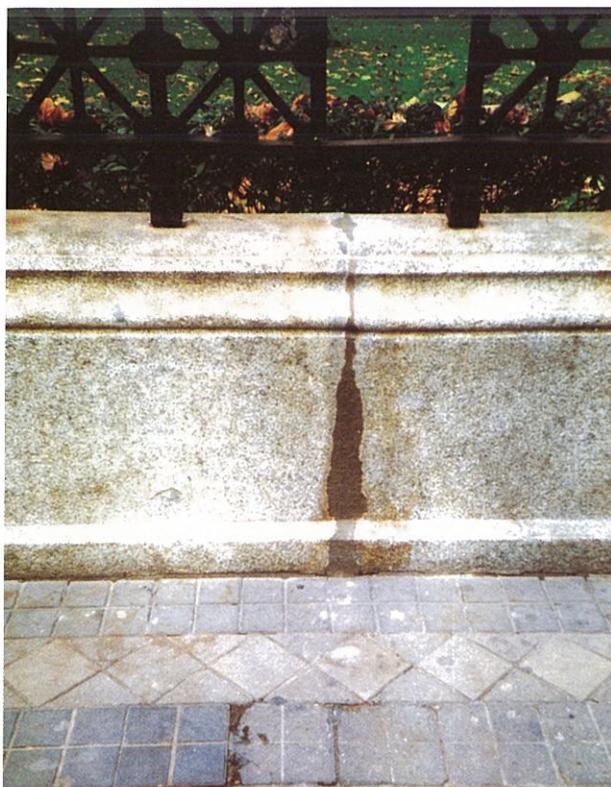
FOTO 3. Museo Arqueológico, restaurada.

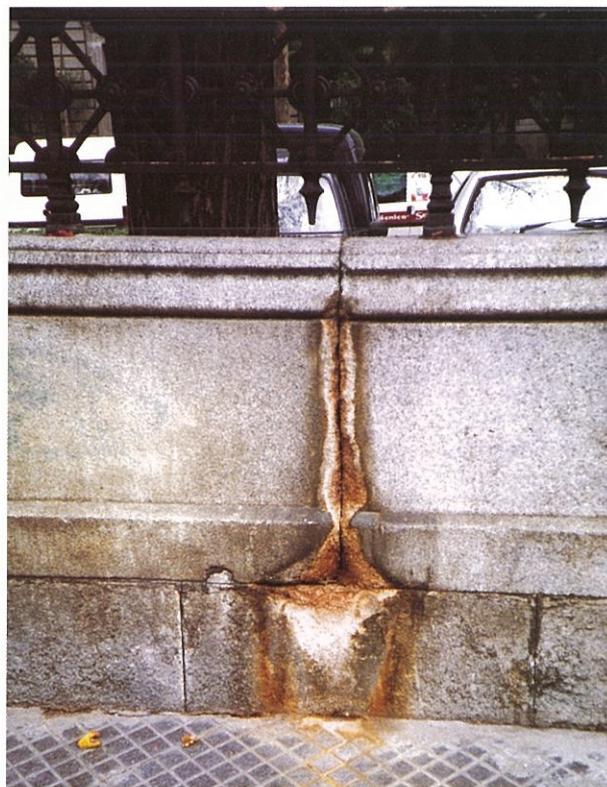
FOTO 4. Biblioteca Nacional, restaurada y posteriormente deteriorada.

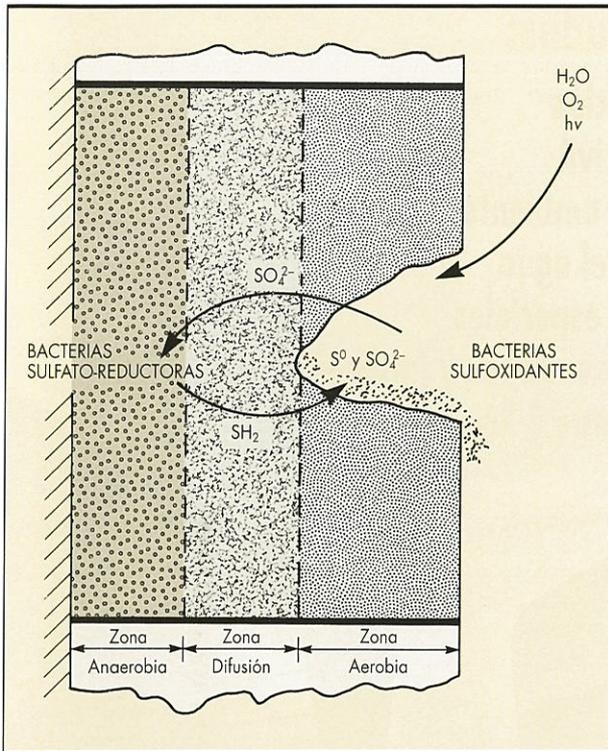
FIGURA 1.

1. La piedra debido a la porosidad, deja penetrar la humedad.
2. El agua filtrada contiene bacterias sulfato-reductoras presentes que penetran hasta la profundidad en la que encuentran condiciones anaerobias para su desarrollo.
3. En la superficie de la piedra otras bacterias sulfoxidantes comienzan a proliferar a partir de metabolizar compuestos de azufre reducido transformándolos en ácido sulfúrico.
4. Este ácido ataca a la roca con formación de sulfatos que se difunden al interior a través del agua hasta la zona donde permanecen las bacterias reductoras de sulfatos las cuales los reducen a sulfuros de hidrógeno.

5. El sulfuro de hidrógeno formado emigra hacia la superficie, donde las bacterias sulfoxidantes lo oxidan primero a azufre y luego a ácido sulfúrico, comenzando un nuevo ciclo.

Como resultado de este proceso se forman sales solubles que son lixiviadas de la roca, produciendo con el tiempo, descamaciones y arenización. Por otra parte, según el tipo de material afectado se forman sulfatos secundarios que con las presiones de cristalización ejercida por el aumento de volumen (entre 30% y 350%, según los casos), contribuyen de forma importante al deterioro de estos materiales, repitiéndose sucesivamente estos procesos cíclicos.
