Experiencias en la dirección ambiental de las obras de construcción del emisario submarino de Berria (Saneamiento General de las Marismas de Santoña -Cantabria-)

EXPERIENCES IN THE ENVIRONMENTAL DIRECTION DURING CONSTRUCTION OF THE SUBMARINE EMISSARY OF BERRIA (GENERAL SANITATION OF THE SALT MARSHES OF SANTOÑA - CANTABRIA-)

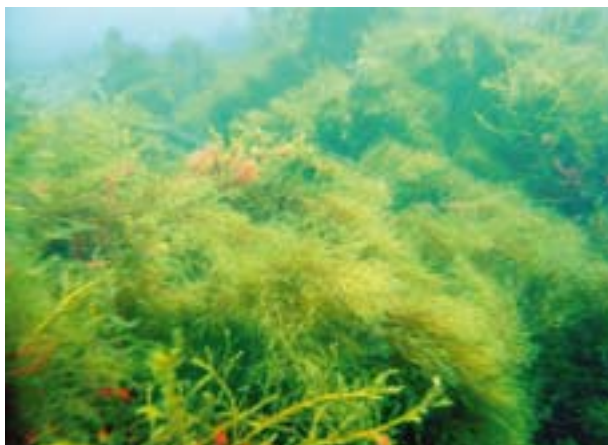
FIGURA 4. Comunidades algales situadas en el fondo marino.

- Antes del inicio de las obras, identificación y evaluación del estado de conservación de las comunidades vegetales y animales del entorno del eje de la traza del emisario (Figura 4).

3. Las principales comunidades vegetales afectadas, han sido por un lado, algales (dominadas por algas verdes, rojas y pardas, especialmente de los géneros, *Ulva*, *Cystoseira* y *Pelvetia*) poco desarrolladas en superficie y por otro, arenales submareales de limitada capacidad de acogida para fauna, salvo la bentónica, no reconocida visualmente por razones obvias (aunque conformada probablemente, por poliquetos sabélidos y crustáceos de actividad epibentónica).

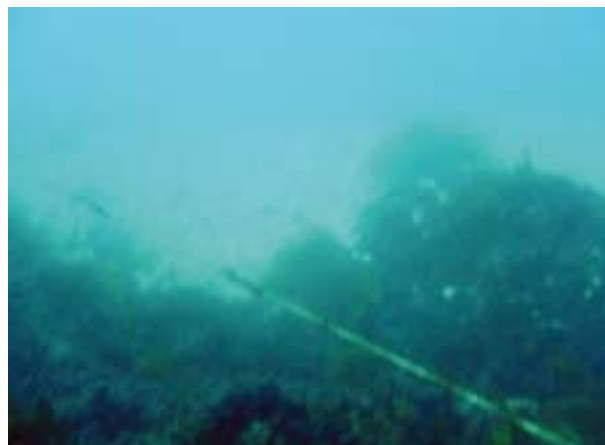
FIGURA 5. Replanteo del eje del emisario sobre el lecho marino.

- Repercusión ambiental de las obras sobre el lecho marino y sobre la dinámica de poblaciones vegetales y animales (Figura 5).

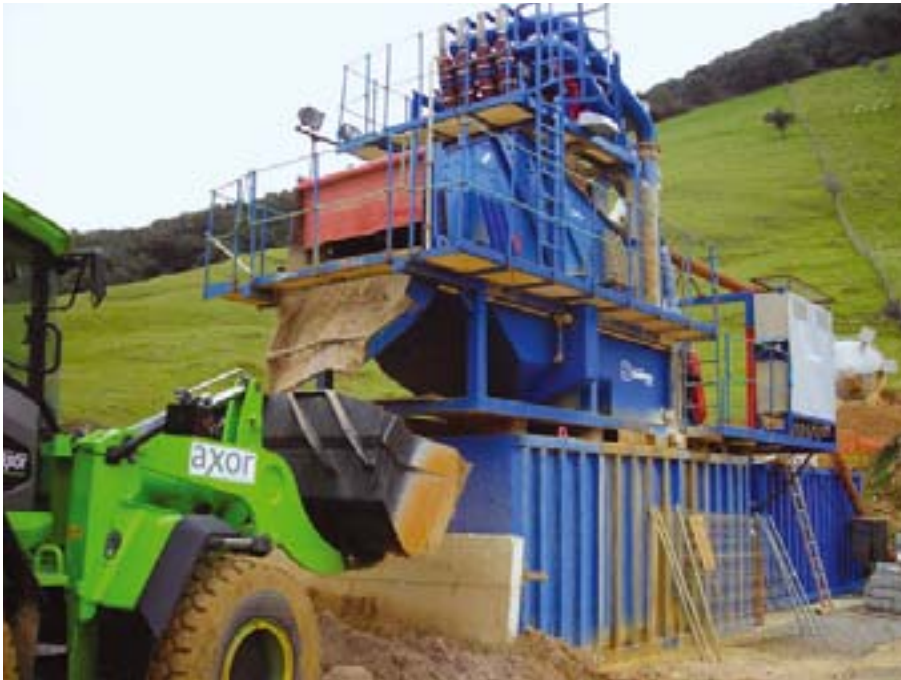
FIGURA 6. Dispositivos de desarenado y recirculación de las aguas empleadas en el frente de excavación.

No obstante, durante las operaciones de hinca, el volumen de excedente de lodos procedentes del frente de excavación, superó todas las previsiones, lo que obligó a adaptar medidas extraordinarias, pues las dispuestas hasta ese momento (la citada balsa de decantación y los dispositivos de desarenado y recirculación de las aguas empleadas en el frente de excavación a modo de circuito cerrado -Figura 6-) no eran lo suficientemente eficaces como para minimizar las emisiones de sólidos en suspensión.

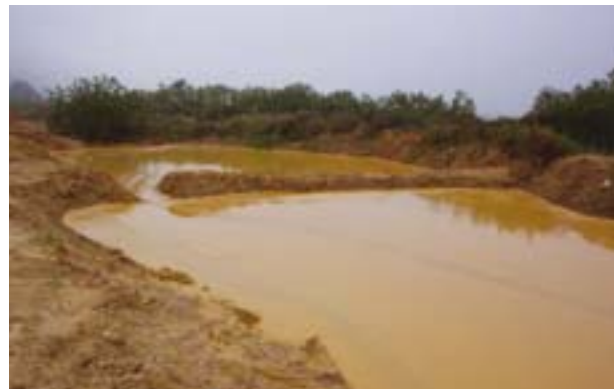
En un primer momento, se instaló una planta móvil de tratamiento de lodos, en la que por procesos de decantación-floculación, se conseguía extraer gran parte de los lodos. Sin embargo, pronto se observó como la capacidad de la planta era sobrepasada por el caudal de aguas a tratar, con lo que este dispositivo hubo de ser sustituido por otro más eficaz y de mayor capacidad de tratamiento. En este sentido, se procedió a la construcción de unos circuitos de decantación, con un aumento considerable de la superficie de decantación, y por tanto, del volumen a tratar (Figura 7).

FIGURA 7. Circuitos de decantación instalados durante las labores de excavación de la cámara de carga.

Con ello, se consiguió el tratamiento total de todos los lodos, que una vez decantados y con el contenido en humedad admisible, fueron tratados como inertes y trasladados al vertedero autorizado por la DIA (Cantera El Sorbal).

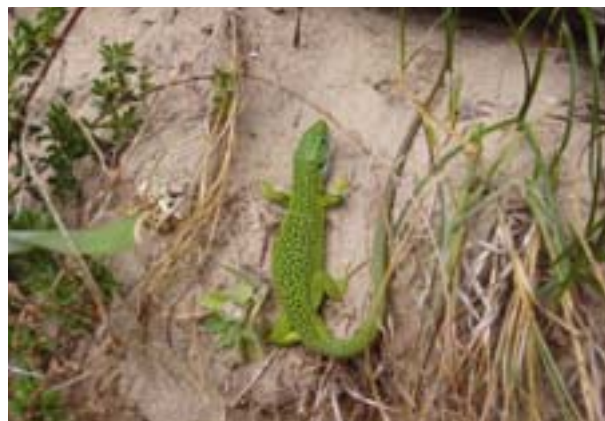
FIGURA 8. Ejemplar de lagarto verdinegro (*Lacerta schreiberi*) localizado en el entorno de las obras, especie protegida al amparo de la Directiva 92/43/CEE.

Es de destacar que no se han evidenciado afecciones sobre la fauna durante todas las obras, tanto en el medio marino como terrestre, observando una completa normalidad en cuanto a sus conductas y actividades funcionales (Figura 8).

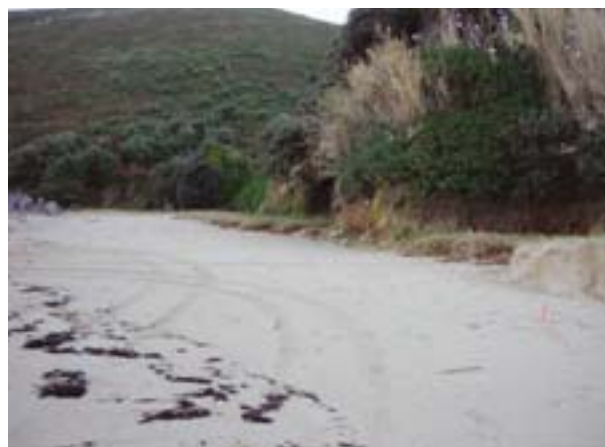
Durante la ejecución de la hincia del emisario principal, se observaron entradas masivas de agua que obligaron a detener los trabajos y proceder a la recuperación y consiguiente reparación de las deficiencias observadas en la microtuneladora. La máquina se detuvo precisamente sobre un espacio ocupado por dunas blancas o secundarias, con presencia de especies típicas como barrón (*Ammophila arenaria*), lechetrezna del mar (*Euphorbia paralias*), cardo marítimo (*Erygium maritimum*), grama de mar (*Elymus farctus*) e hinojo marino (*Crithmum maritimum*) (Figura 9).

FIGURA 9. Situación previa de la duna tras la avería en la microtuneladora.

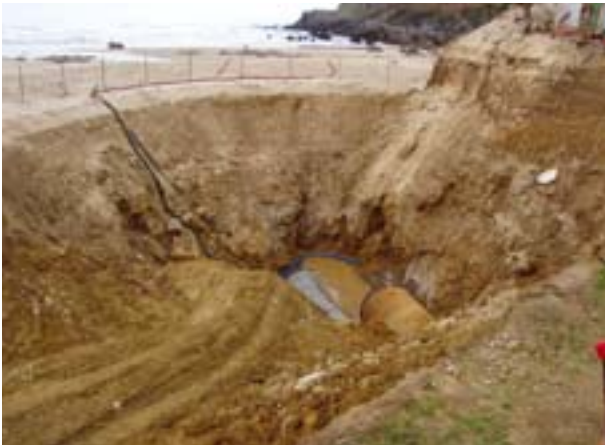
FIGURA 10. Vista general de la duna tras la recuperación de los dos primeros módulos de la microtuneladora.

hubiera sido imposible completar la obra (Figura 10). Para ello, la Dirección Ambiental elaboró un informe específico que estableció las bases de información para que las administraciones competentes autorizaran las actuaciones previstas, no contempladas lógicamente en el proyecto original y por tanto en la DIA. No obstante, estas administraciones condicionaron la autorización a la total restitución de los hábitats afectados, en especial, el sistema dunar, además de otro tipo de criterios preventivos durante la ejecución de los trabajos de rescate de la máquina.

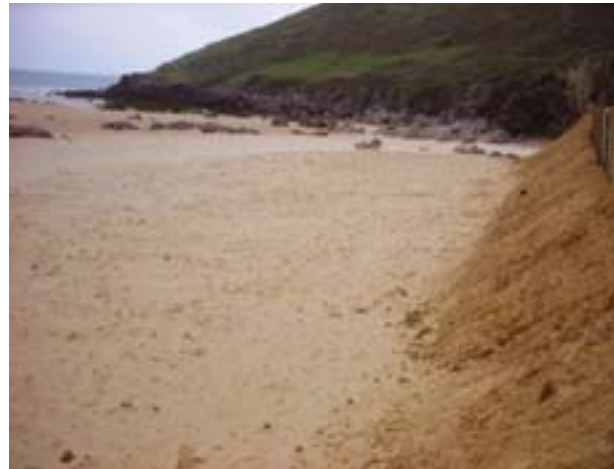
FIGURA 11. Situación de la duna tras su recuperación geomorfológica.

1. Recuperación geomorfológica de la duna, intentando simular las condiciones naturales y la adecuada transi-

ción y conectividad entre la zona intermareal, la propia duna y la pradería (Figura 11).

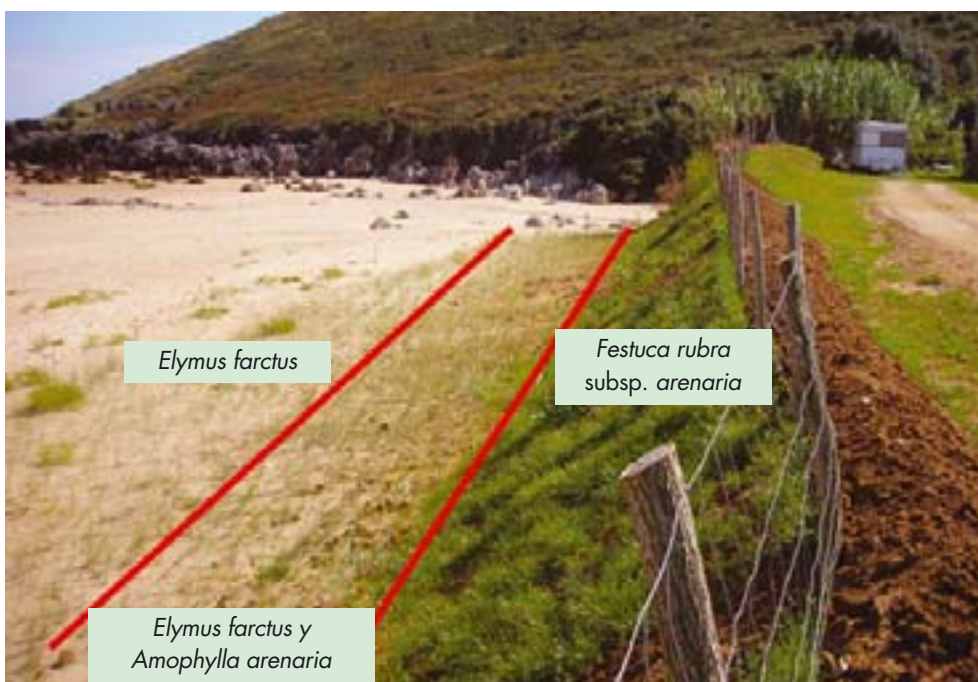
FIGURA 12. Aspecto final de la zona objeto de actuación trascurridos 4 meses de las actuaciones sobre la duna.

2. Petición del material vegetal específico a la D.G. de Costas, a través de un vivero acreditado en Cantabria. En total, se recibieron 6000 plantas para utilizar en los 500 m² de actuación.
3. Implantación del material vegetal según las necesidades observadas y las propuestas de actuación. La zona más próxima al intermareal arenoso, se recuperó con grama de mar (*Elymus farctus*). La morfología de esta especie favorece la dinámica dunar en la zona posterior, donde precisamente se combina además con el barrón (*Amophylla arenaria*), que en este caso ejerce un efecto barrera, permitiendo la transición adecuada hacia la zona de pradería. En esta zona de transición se ubica un talud que fue revegetado con *Festuca rubra* subsp. *arenaria* (Figura 12).

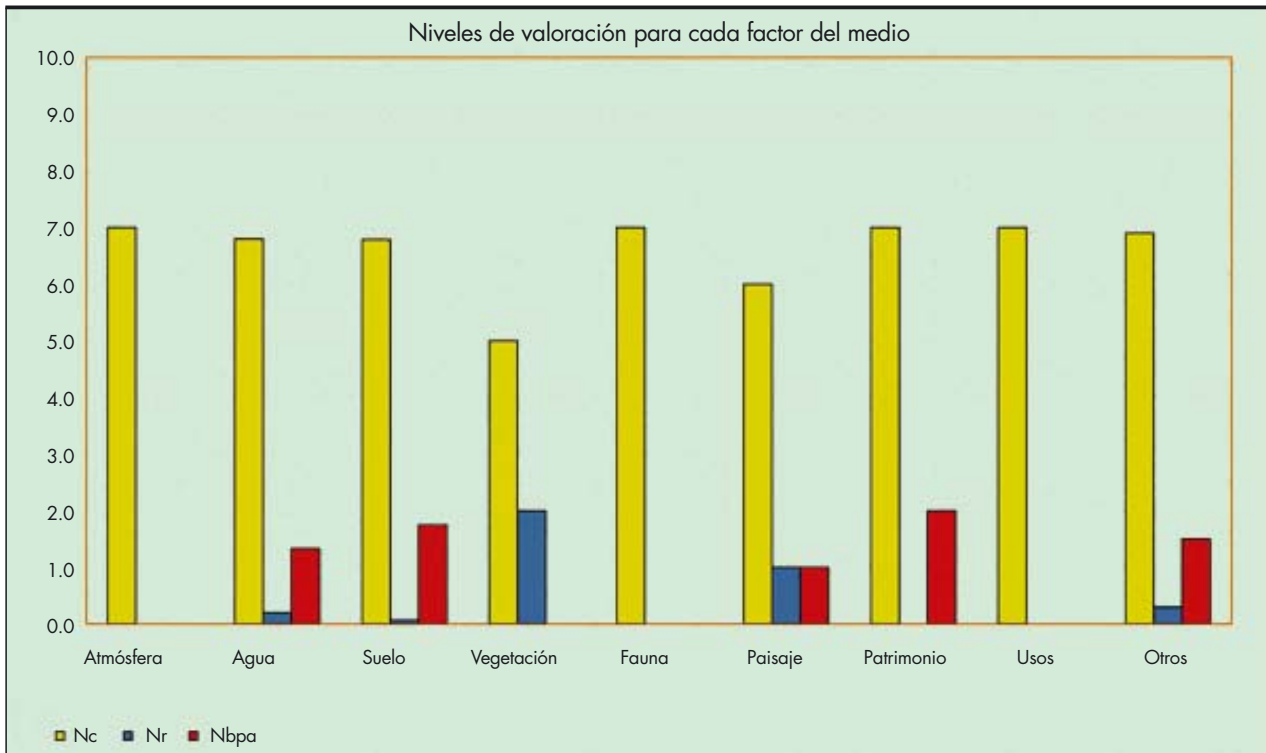
No obstante, cabe destacar que han sido los factores “agua” y “usos socioeconómicos y productivos”, frecuentemente en estrecha conexión, donde se han identificado los riesgos más notables de afección. Por un lado, tanto los trabajos terrestres como marítimos, han generado riesgos de contaminación de las aguas, bien por turbidez durante las labores submarinas o bien por emisión de sedimentos y otras sustancias durante las labores de hinca del emisario principal y de emergencia. Por otro lado, las obras tienen un componente marítimo muy importante que genera una serie de riesgos sobre los usos turísticos y recreativos en la Playa de Trengandín y sobre la actividad pesquera, de gran relevancia económica en la zona. Sin embargo, la adopción de medidas preventivas y correctoras, explicadas con anterioridad, ha supuesto la minimización de cualquier impacto sobre estos factores.

FIGURA 13. Valoración de los diferentes factores ambientales analizados en el último informe ordinario (enero 08).
