Comportamiento de un nuevo material elastomérico utilizado como geomembrana poliolefínica en impermeabilización¹

BEHAVIOR OF A NEW ELEASTOMERIC MATERIAL USED AS POLYOLEFINIC GEOMEMBRANE IN WATERPROOFING

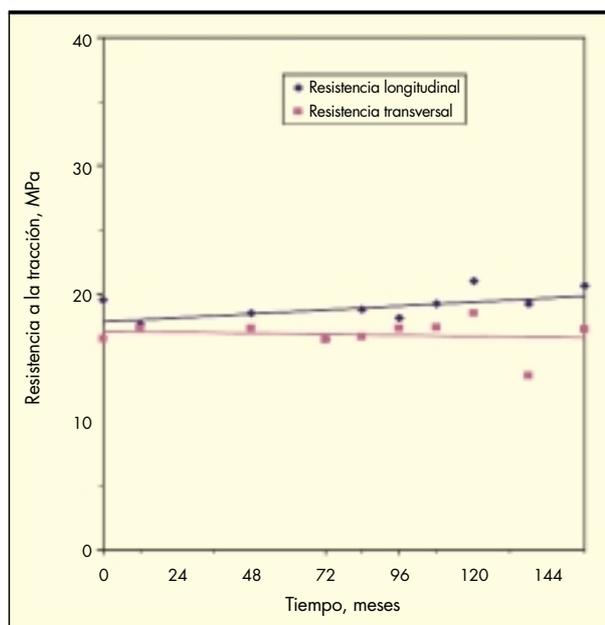
En la Figura 3 se presenta la evolución de la resistencia a la tracción, mientras que en la Figura 4 se muestra el alargamiento en la rotura a los trece años de instalada la geomembrana sintética polimérica.

FIGURA 3. Evolución de la resistencia a la tracción, en función del tiempo.

1. La resistencia a la tracción no ha variado, notablemente, con relación a los valores iniciales; sin embargo, el alargamiento en rotura ha disminuido hasta un 15%, lo cual teniendo en cuenta su carácter termoestable, no es tan acusado como en el resto de los elastómeros.

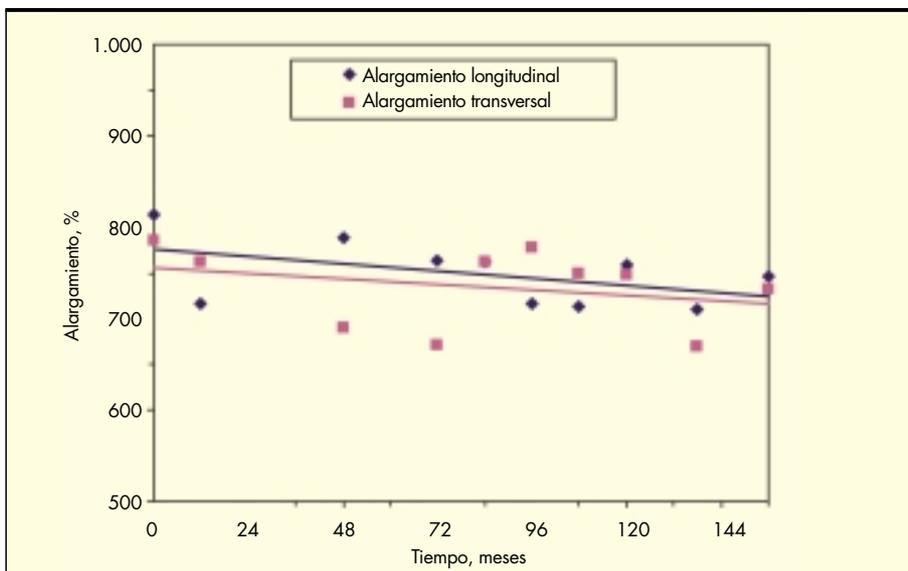
FIGURA 4. Evolución del alargamiento en rotura, en función del tiempo.

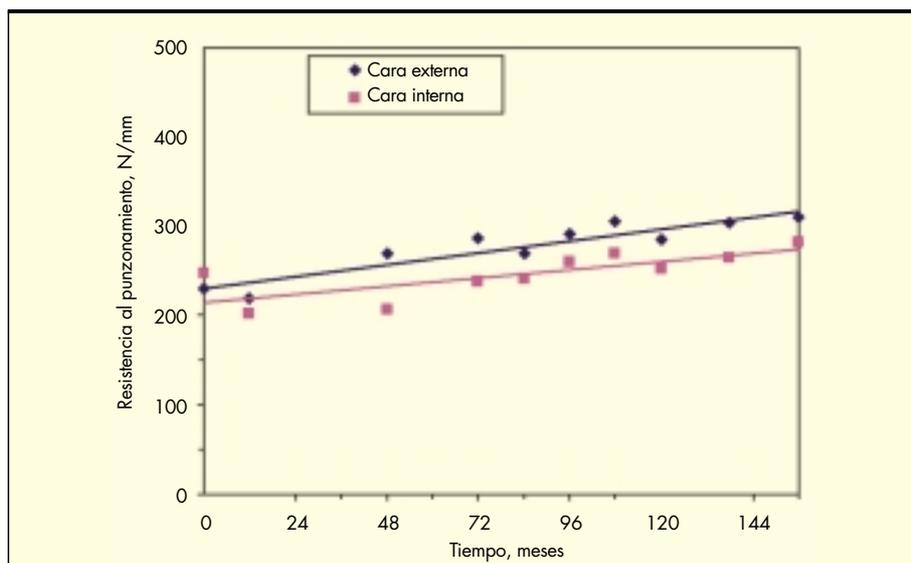
Las Figuras 5 y 6 muestran el comportamiento de la resistencia a la perforación o punzonamiento estático; en la primera de ellas aparecen los datos de carga y, en la segunda se presenta el recorrido del percutor antes de perforar cuyos valores son bastante elevados.

FIGURA 5. Evolución de la resistencia al punzamiento, en función del tiempo.

4. La resistencia al punzonamiento presenta una cierta tendencia a incrementarse con el paso del tiempo, lo cual es lógico debido a una mayor rigidez del material. Su recorrido del percutor antes de la perforación presenta valores muy elevados, debido a la naturaleza elastomérica de uno de los monómeros que constituyen el copolímero que forma la macromolécula.

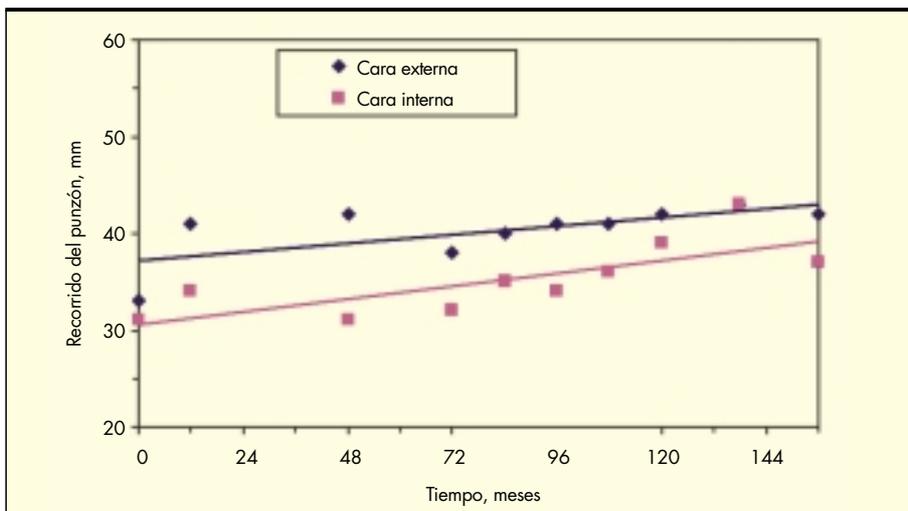
FIGURA 6. Evolución del recorrido del punzón antes de la perforación, en función del tiempo.

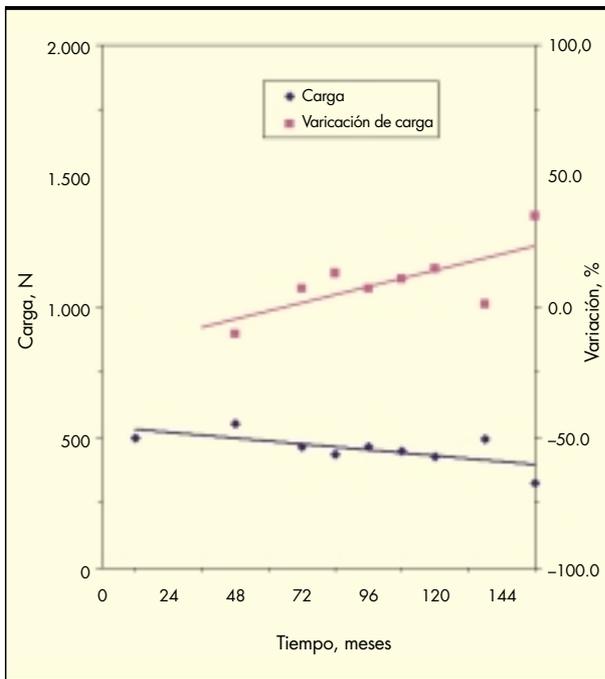
La Figura 7 refleja la variación de la resistencia de la soldadura por tracción; en todas las ocasiones, la rotura se produce en el borde o en las proximidades de la unión, pero fuera de la soldadura. Los valores alcanzados cuando la prueba se realiza por el procedimiento de pelado son del orden de 308 N/50 mm.

FIGURA 7. Evolución de la resistencia de la soldadura por tracción, en función del tiempo.

6. Al llevar a cabo la resistencia de la soldadura por tracción, la totalidad de las probetas rompen en el borde o en las proximidades de la unión, pero fuera de la soldadura. La resistencia de la soldadura determinada por el procedimiento de pelado conduce a valores bastante superiores a los elastómeros y más parecidos a los termoplásticos, debido al otro componente del copolímero que forma parte de su composición.
7. A pesar de la degradación sufrida en su cara externa, detectada por la microscopía electrónica de barrido, como consecuencia del envejecimiento natural, la geomembrana de poliolefina elastomérica mejora en muchas de sus propiedades las características de los cauchos tradicionales y de los termoplásticos. Se puede considerar que es uno de los materiales de mejor comportamiento de los instalados en el campo experimental de El Saltadero.

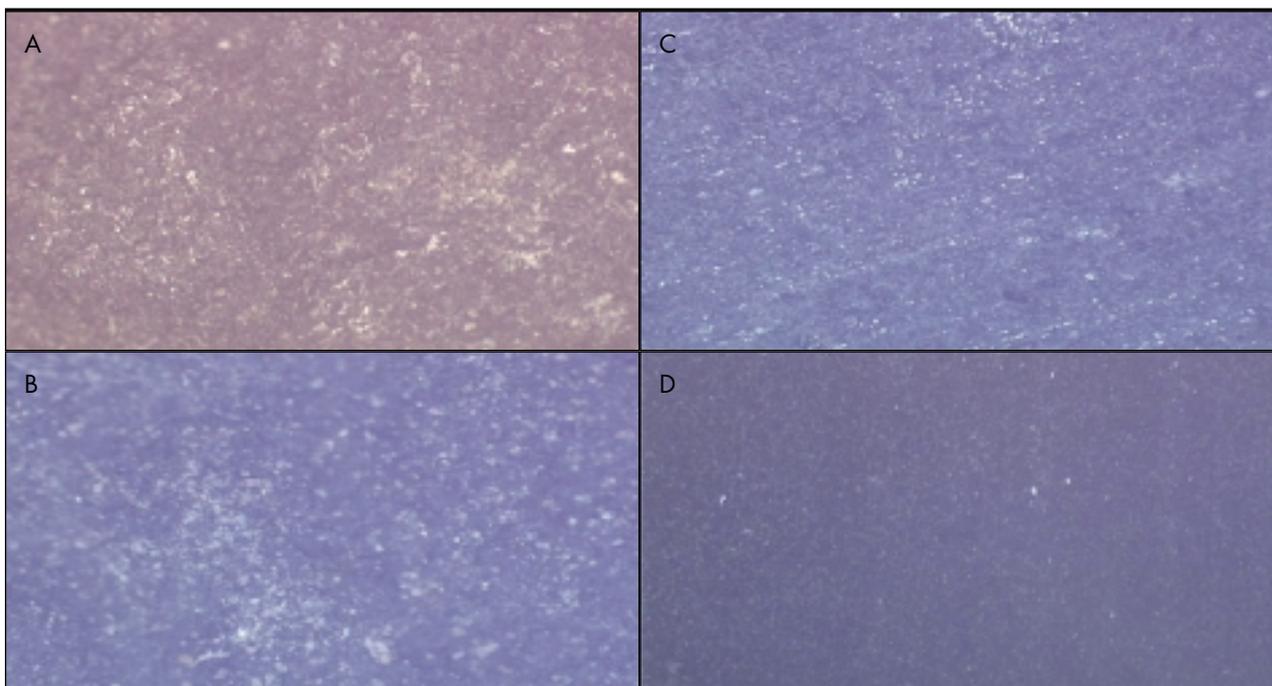
La microfotografías de la Figura 8 muestran la cara interna de la geomembrana de poliolefina elastomérica, por microscopía óptica de reflexión a los 84, 96, 108 y 138 meses de instalada a la intemperie, a 60 aumentos; se puede constatar que se trata de superficies homogéneas y uniformes. La figura

5. Las microscopía óptica de reflexión (MOR) presenta un material homogéneo y uniforme, mientras que el “scanner”

FIGURA 8. Microfotografías (x60) de la cara interna de la geomembranas de poliolefina elastomérica, a los meses indicados de exposición a la intemperie, por microscopía óptica de reflexión: a) 84, b) 96, c) 108 y d) 138.

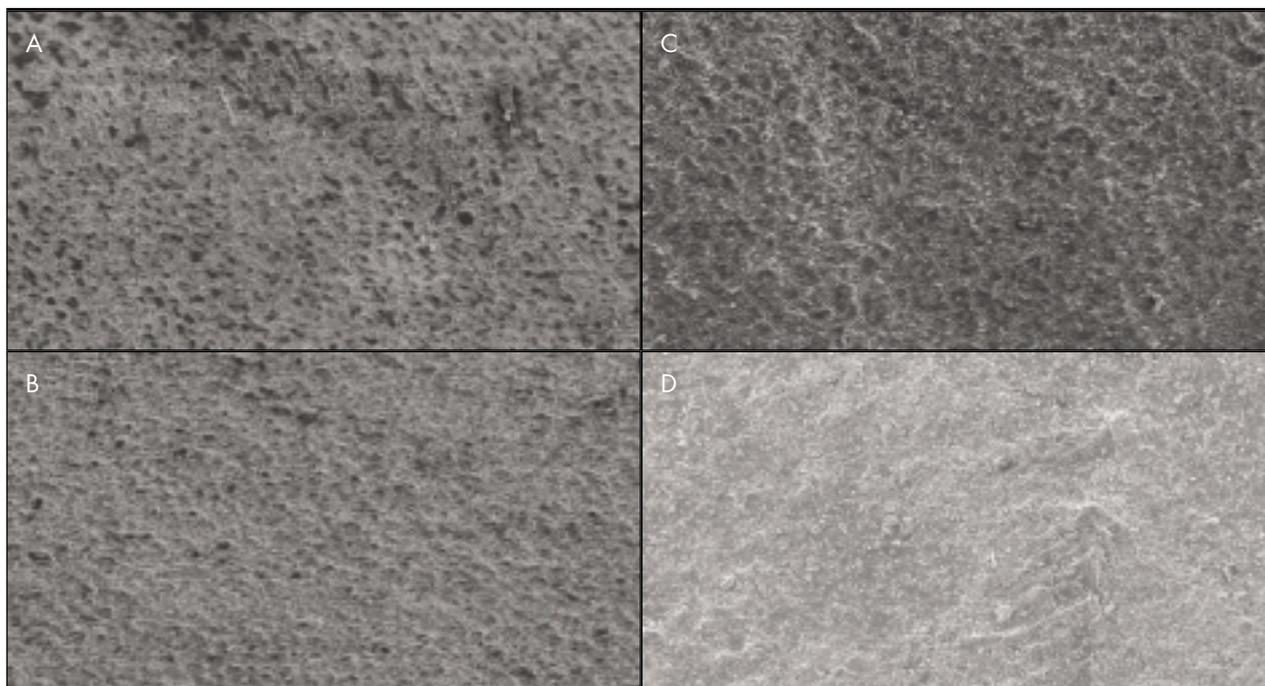
9 presenta las mismas muestras sometidas a microscopía electrónica de barrido o “scanner”; tomadas a 90 aumentos, por su cara externa. Se detecta la presencia de microporosidad, así como microfisuras y cráteres aislados, como consecuencia del envejecimiento provocado por las radiaciones solares.

FIGURA 9. Microfotografías (x90) de la cara externa de la geomembrana de poliolefina elastomérica, a los meses indicados de exposición a la intemperie, por microscopía electrónica de barrido: a) 84, b) 96. c) 108 y d) 138.

o microscopía electrónica de barrido (MEB) detecta, además, microporos, microfisuras y cráteres, fundamentalmente en su cara externa.
