# Evolución de la barrera geosintética polimérica de polietileno de alta densidad (PEAD) instalada en la balsa de Plá de Sant Jordi<sup>1</sup>

## EVOLUTION OF THE POLYMER GEOSYNTHETIC BARRIER OF HIGH DENSITY POLYETHYLENE (HDPE) INSTALLED ON THE RESERVOIR OF PLÁ DE SANT JORDI

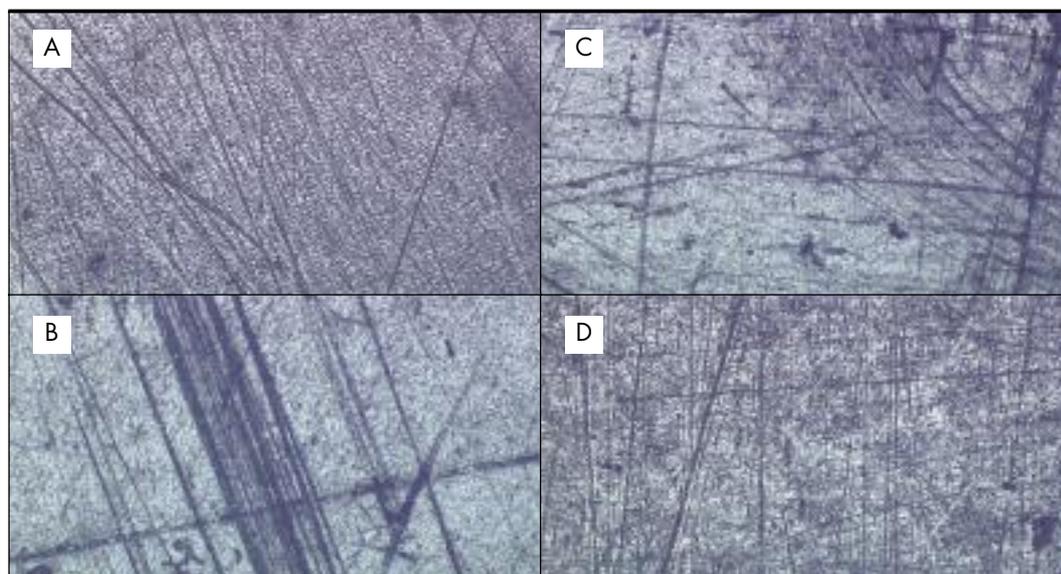
La estabilidad frente a las condiciones atmosféricas que se comentan están confirmadas, asimismo, por las pruebas microscópicas (11). Así, en la Figura 13 se puede comprobar el buen estado de la geomembrana al cabo de los dieciocho años de insta-

FIGURA 13. Microfotografías (x60) de la cara interna de las geomembranas de PEAD a los dieciocho años de su instalación por microscopía óptica de reflexión. A. Norte B. Sur C. Este D. Oeste.

lada; la observación se ha llevado a cabo por microscopía óptica de reflexión y ha sido tomada a 60 aumentos por la cara interna; no existen diferencias apreciables según la orientación del talud. Se ha observado una superficie homogénea y uniforme con estrías de contacto con el soporte. La Figura 14 presenta las mismas muestras sometidas a microscopía electrónica de barrido o "scanner" a 900 aumentos; en esta ocasión por su cara externa. Se detectan microgrietas como consecuencia del paso del tiempo y del envejecimiento producido por las radiaciones solares.

7. La microscopía óptica de reflexión muestra un buen comportamiento a lo largo de los años que lleva instalada la geomembrana; la cara interna presenta una superficie homogénea y uniforme donde se detectan estrías producidas por el contacto con el soporte. La microscopía electrónica de barrido muestra una cara externa con abundancia de microgrietas como consecuencia de la degradación producida por el paso del tiempo.

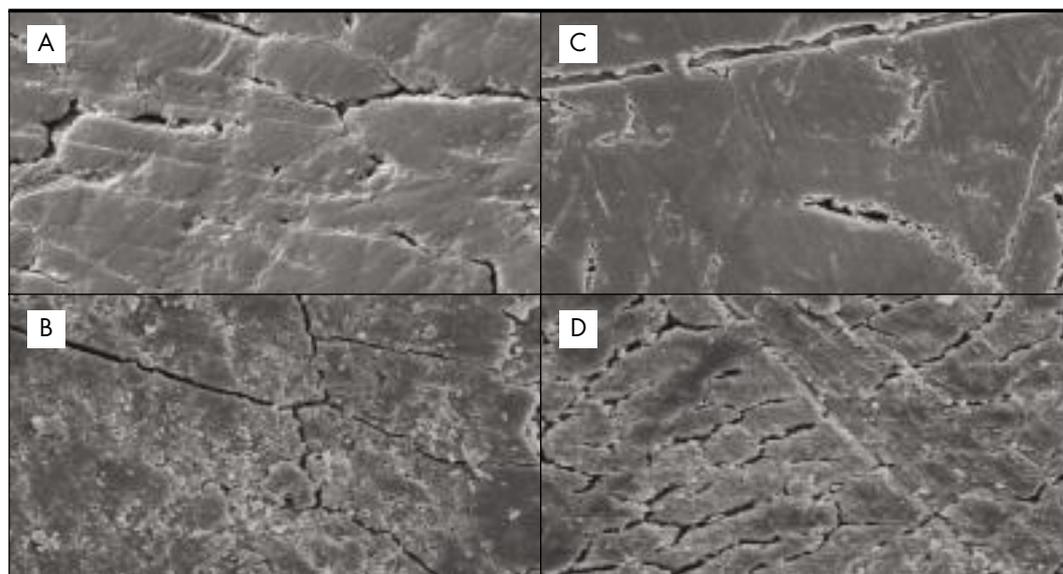
**FIGURA 14.**  
Microfotografías (x900) de la cara externa de las geomembranas de PEAD a los dieciocho años de su instalación por microscopía electrónica de barrido  
A. Norte  
B. Sur  
C. Este  
D. Oeste.

9. A pesar de las microgrietas detectadas por la microscopia electrónica de barrido, la geomembrana de polietileno de alta densidad colocada en la balsa mallorquina de Plá de Sant Jordi se encuentra en muy buen estado de conservación, tanto es así, que al cabo de casi veinte años de instalada, las principales características de la misma, superarían los requerimientos exigibles a una lamina nueva.

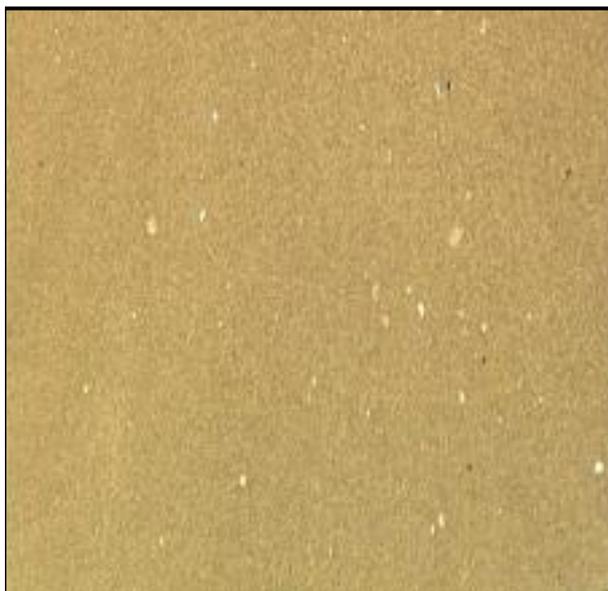
En la determinación del contenido en negro de humo se ha obtenido un valor de 2,5%, que es correcto para este tipo de material. Asimismo, se determinó el grado medio de dispersión de negro de humo al que se le asignó el valor 1 y su campo de visión es mejor que el de la microfotografía A, utilizada como referencia en la norma. En la Figura 15 se puede apreciar dicho grado de dispersión.

**FIGURA 15.** Dispersión del negro de humo.

6. La fotografía obtenida en el ensayo para determinar la dispersión del negro de humo indica que esa dispersión es correcta, pues se le asignó un valor 1 en la escala 1-7, donde cuanto más bajo sea ese guarismo, mejor es la dispersión del aditivo.
