Trabajos de estabilización para el mantenimiento del servicio en las grandes vías de comunicación. Desmonte en la autovía A-7, Granada

Stabilization Works for Keeping in Operation Main Transport Lines. Cut Slope in the A-7 Highway, Granada

Javier Moreno Robles^{1*}, José Luis García de la Oliva², Javier González Gallego³

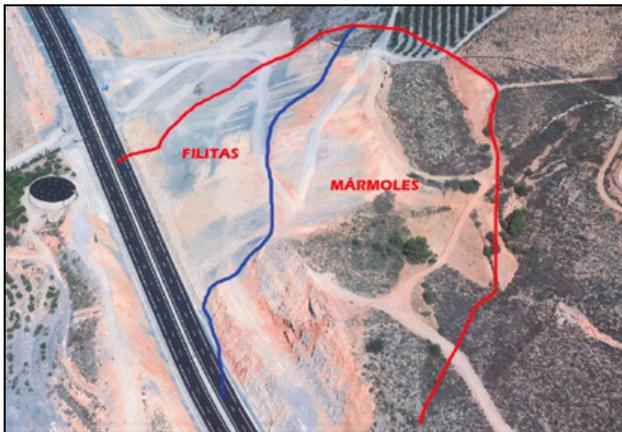
En la figura 6 se muestra una vista aérea en la que se aprecian claramente las dos partes del talud. La línea azul representa el contacto entre las filitas y los mármoles.

Figura 6. Vista aérea del talud.

figura 6 con una línea roja la zona delimitada por las grietas exteriores.

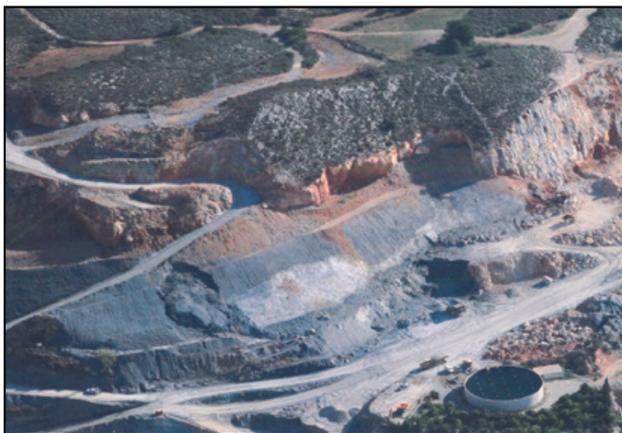
Foto 1. Vista en fase de obra (23/12/2014). Se aprecia una zona inestable en las filitas inferiores.

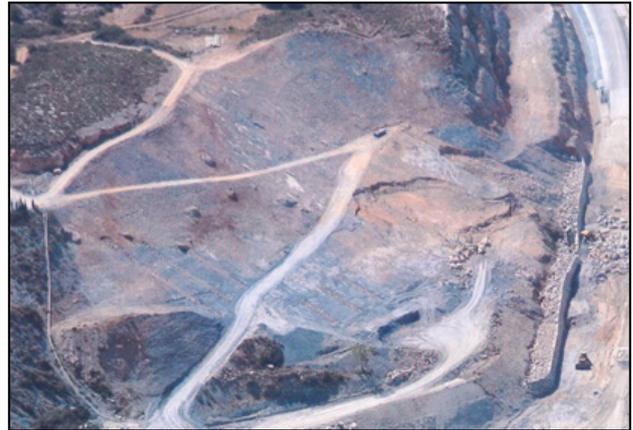
Durante la fase de ejecución del talud se produjo un pequeño deslizamiento que afectó fundamentalmente a la zona de filitas (foto 2), ejecutándose un muro de escollera en la base y unas costillas drenantes para su corrección.

Foto 2. Vista de la inestabilidad que se produjo con el talud ya excavado hasta cota de rasante (28/7/2015).

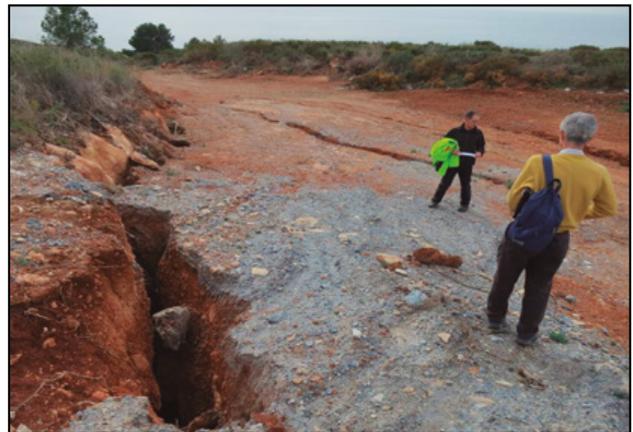
Las grietas de la zona de cabecera más alejadas de la calzada se muestran en las fotos 3 y 4, dando una idea del volumen de terreno inestable la distancia de las mismas a la calzada de la autovía (225 m de planta y 80 m de desnivel). Además, era claramente perceptible (foto 3) el hundimiento de la zona de cabecera de la ladera.

Foto 3. Detalle de las grietas de cabecera más alejadas de la calzada.

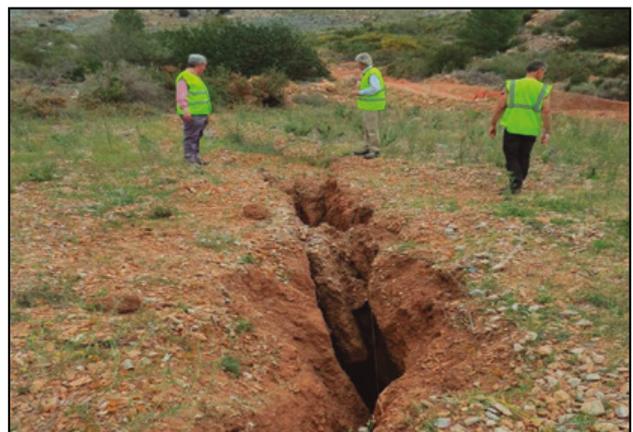
Foto 4. Grietas de cabecera en la zona inferior a la balsa de agua.

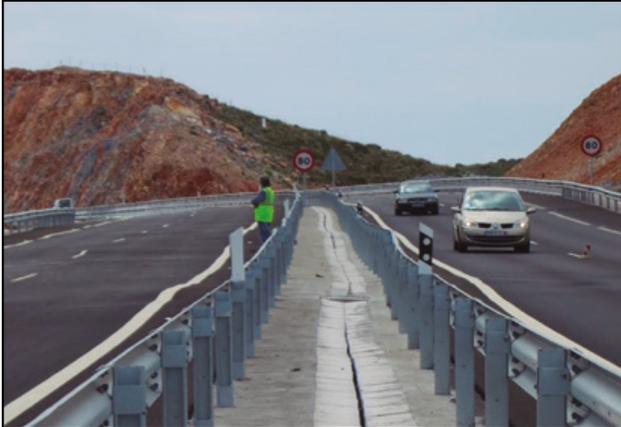
Por otra parte, en el pie del talud y en la calzada aparecieron deformaciones que parecían indicar una posible salida del movimiento. En las fotos 5 y 6 se muestran las deformaciones existentes en la calzada como consecuencia del movimiento de la ladera, apreciándose ondulaciones y levantamientos del firme así como un claro desplazamiento lateral de la mediana. Todos los datos apuntan a que estas distorsiones muestran que la salida del deslizamiento por su pie está situada en la zona media de la calzada, en los carriles centrales.

Foto 5. Vista de las deformaciones en el firme y mediana.

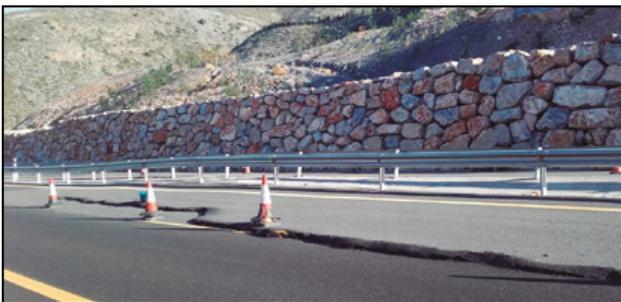
Foto 6. Detalle del levantamiento del firme en los carriles interiores de la calzada.

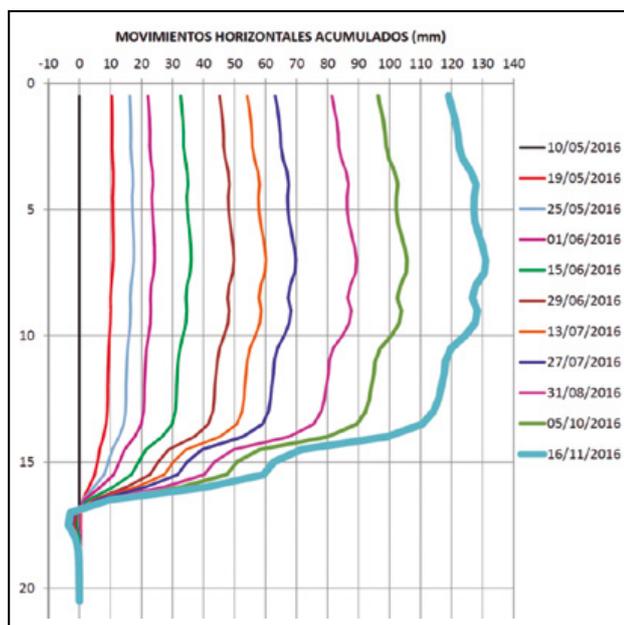
Los sondeos S15 a S19 se situaron en el arcén del lado del talud y sobre la escollera existente con el objetivo de reconocer las características geotécnicas de los materiales en esa zona de cara a posibles soluciones y para identificar la superficie de rotura en la zona del pie. En concreto, el S15 y el S17 (figura 9) estaban sobre la escollera y marcaban superficies de rotura entre 13 m y 18 m de profundidad con velocidades de hasta 400 mm/año.

Figura 9. Detalle de lecturas de inclinometría en el S17.

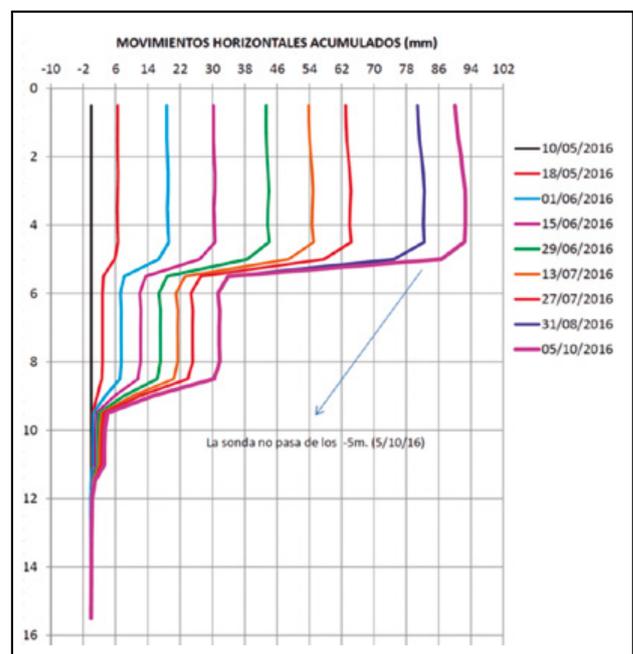
Los sondeos S16 y S18 (figura 10), se realizaron en el arcén del lado interior y marcaron superficies de rotura entre 6 m y 10 m de profundidad con velocidades de hasta 350 mm/año.

Figura 10. Detalle de lecturas de inclinometría en el S18.

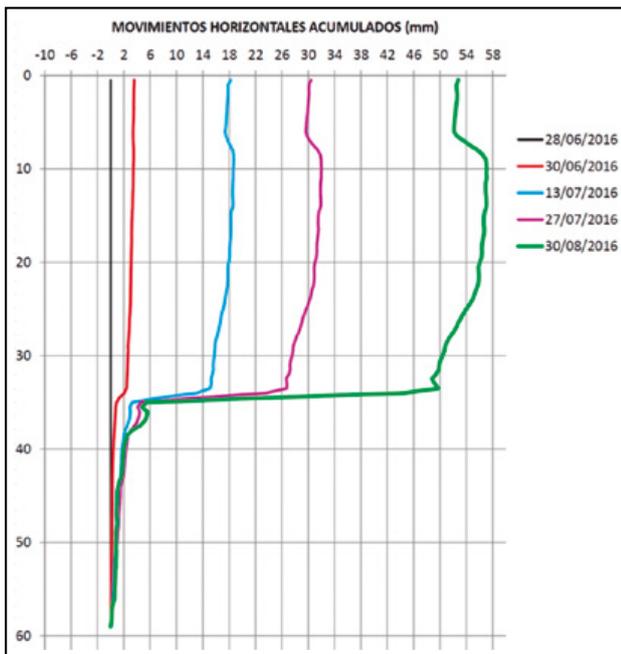
estar situada a más profundidad. Para comprobar si efectivamente existía una superficie de rotura más profunda se ejecutó el S20 (figura 11) con 59 m de profundidad. En este inclinómetro se encontró la superficie de rotura principal a 35m de profundidad con una velocidad media en cabeza de 270 mm/año, lo que confirmó que el sondeo S14 se había quedado corto y que la superficie de rotura se situaba en dicho punto bajo la cota de la calzada.

Figura 11. Detalle de lecturas de inclinometría en el S20.

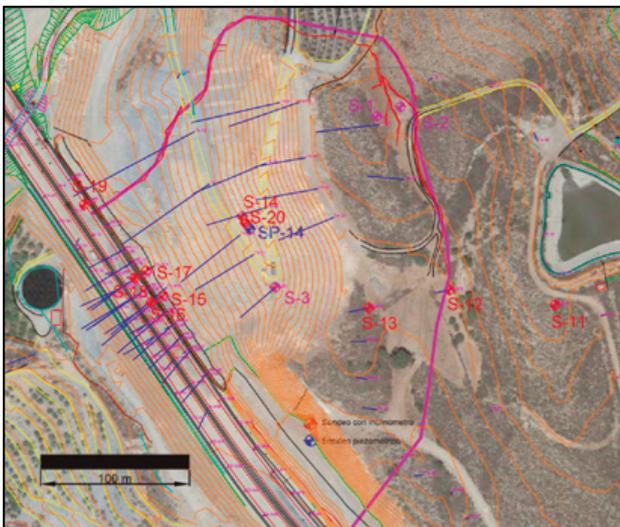
En la figura 12 se muestra con una línea magenta el área que delimitan las grietas exteriores existentes en la ladera. Además, se han dibujado con líneas azules, los vectores de movimiento (magnificados) de cada uno de los puntos de control topográfico. Se aprecia en esta figura como toda la zona excavada con menos pendiente y en la que afloran las

Figura 12. Vista de los vectores de movimiento en los puntos de superficie controlados por topografía.

filitas, situada en la parte inferior del talud, tiene una componente de movimiento muy marcada hacia la calzada. Sin embargo, la zona englobada por las grietas en la cual los mármoles llegan hasta el pie del desmonte (p.k. 0+420 a 0+620) se registra muy poco movimiento.

Además, puede verse un claro carácter rotacional en los vectores de la zona con más movimiento. Al tener la estructura del macizo una clara componente hacia el sur-suroeste el movimiento natural de la masa que está deslizando tendría esa dirección. Sin embargo el macizo de mármoles, en la zona en la que llegan a cota de rasante, impide ese movimiento provocando que el desplazamiento tenga esa componente rotacional con el eje de giro situado en el entorno del límite Este de la grieta exterior (zona inferior central de la figura 12) que coincide con la zona en la que los mármoles empiezan a tener continuidad bajo la calzada, actuando como contrafuerte natural.

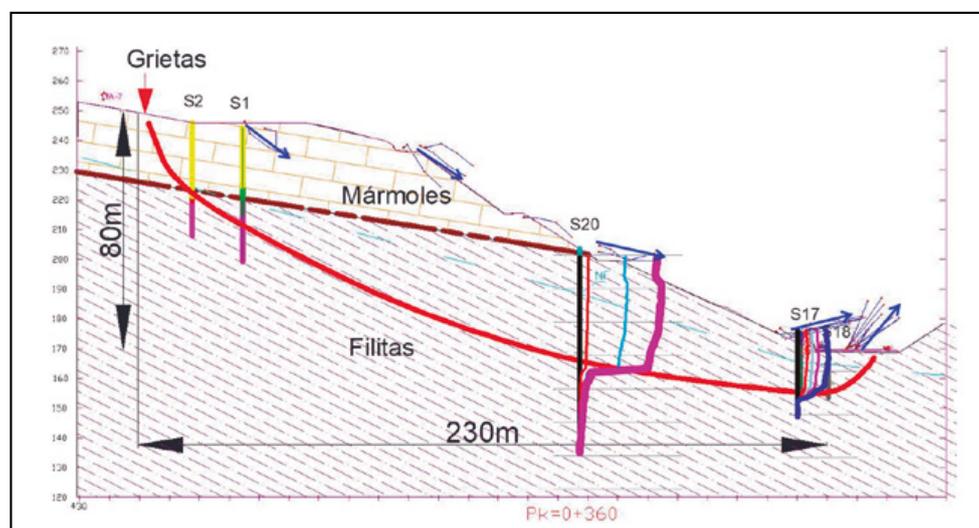
En la figura 13 se muestra, en un perfil realizado por el p.k. 0+360, una línea verde que representa la supuesta superficie de deslizamiento deducida con la información que han proporcionado los inclinómetros (S1, S20, S17 y S18), las grietas y los vectores de los puntos de control de movimiento superficial.

Los vectores de los puntos de control topográfico, que se representan en color azul, muestran como en la zona próxima a las grietas de cabecera el movimiento es claramente de hundimiento. En la zona media de la ladera el movimiento tiene una componente traslacional más acusada y en la zona de pie y en la calzada es de levantamiento y refleja perfectamente lo que se puede percibir en la foto 6.

Figura 13. Perfil litológico con la superficie de deslizamiento supuesta (color verde) con los vectores de movimiento.

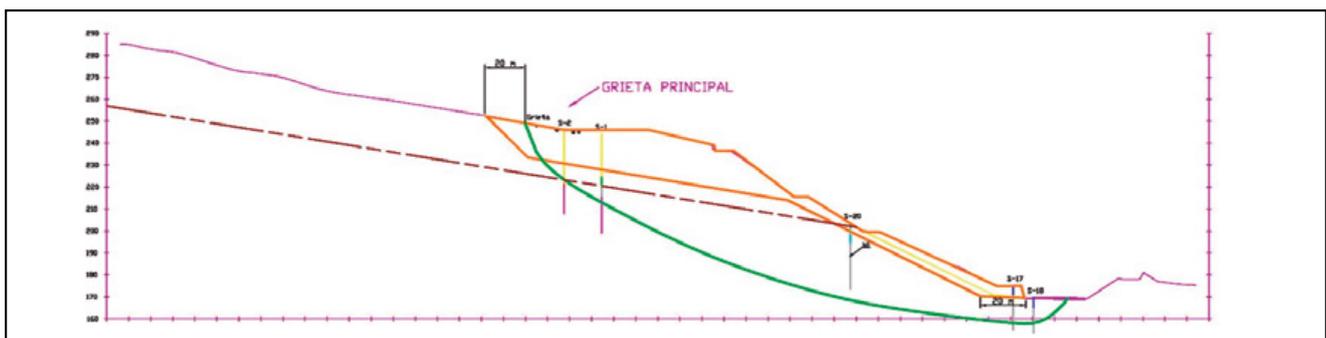
Figura 14. Esquema de solución estabilizadora mediante movimiento de tierras.

En el pie del desmote se previó excavar una banda de unos 20 m paralela a la calzada (donde en la foto 6 se puede ver un muro de escollera). A partir de esta excavación se reperfiló la excavación con una inclinación aproximada del 2H:1V, hasta intersectar con el plano que, siendo paralelo al contacto mármoles-filitas, se encuentra a unos 7,5-10 m en la vertical por encima del contacto. Este espesor de mármol aporta un grado de confinamiento a las filitas para evitar su degradación y meteorización.

La inclinación del plano de excavación en mármoles es aproximadamente de unos 9° (similar, lógicamente, al contacto mármoles-filitas) y se extiende hasta que se intersecta con un plano de excavación 1H:1V que se sitúa unos 20 m ladera arriba de las grietas.

Con el perfil de excavación así diseñado se consiguió retirar parte de la masa inestable existente en la zona superior del desmote, lo que tiene un carácter estabilizador. Sin embargo, también se excavó material en la parte inferior del desmote lo que, por el contrario, no mejoraba su estabilidad.

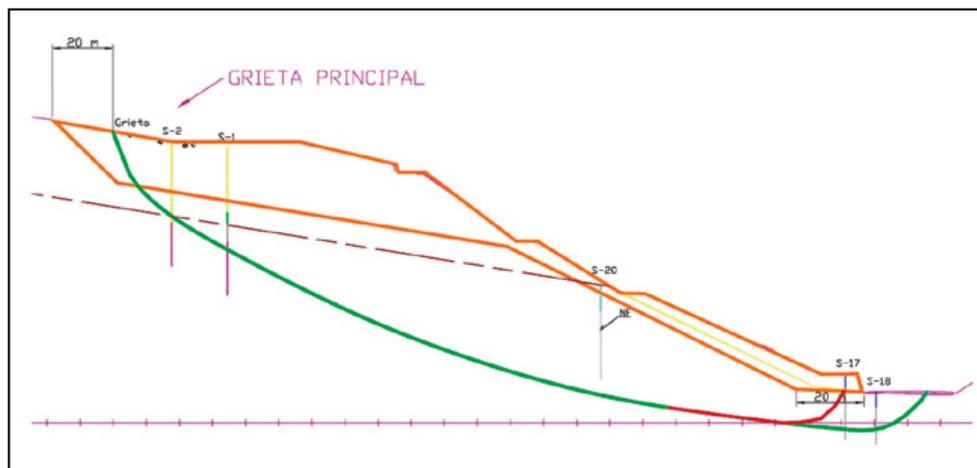
Figura 15. Esquema conceptual del efecto de la "zona fusible".

Con esta excavación en la zona de pie de la masa inestable se pretendía crear una zona de debilidad (o "zona fusible") al pie del desmorte para desplazar la salida de la inestabilidad a esa banda evitando la situación actual en la que la salida de la cinemática de rotura alcanza la calzada de la autovía. La eficacia de esta medida se comentará en apartados posteriores de este artículo.

Por los motivos anteriores, la "zona fusible" se creó para forzar que la salida de la rotura se situara en la zona de 20 m excavada paralela a la calzada (figura 15), de forma que ésta no se viera afectada por la inestabilidad.

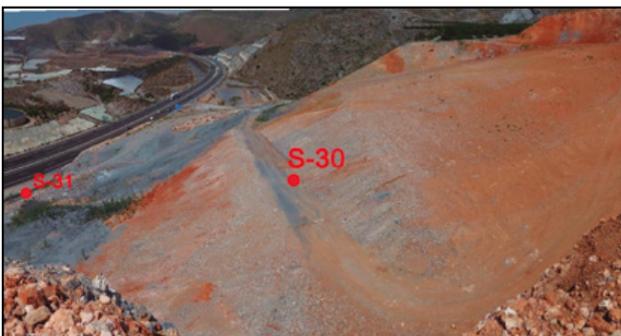
Foto 7. Vista del reperfilado del talud realizado en la primera fase de estabilización.

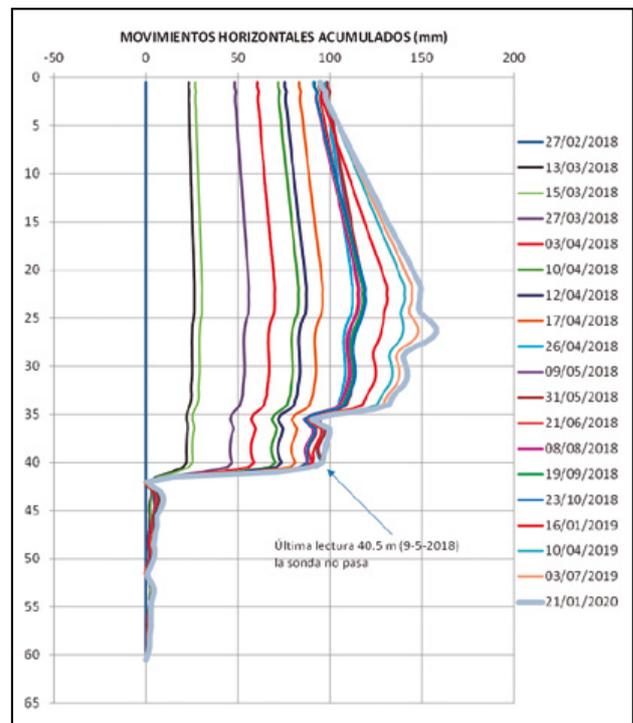
De los dos nuevos inclinómetros instalados en la ladera, el S30 (figura 28) muestra un comportamiento que es

Figura 28. Inclinómetro S30.

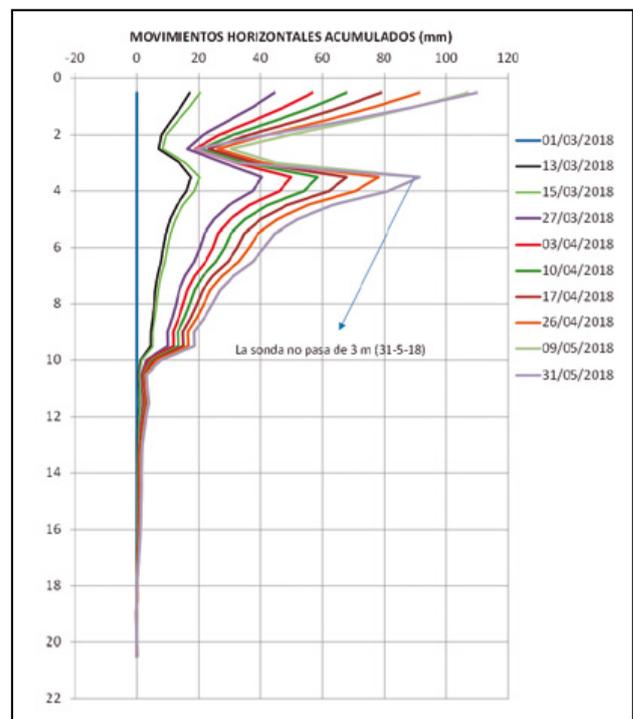
El S31 (figura 29) ha mostrado un comportamiento coherente con el comportamiento que se esperaba con la primera fase de estabilización. Es decir, muestra que sigue existiendo una superficie de rotura en el pie de la ladera, aunque con lo que se verá más adelante con los trabajos de control topográfico, ésta ya no afecta a la calzada sino que tiene su salida por la berma que se ha dejado como zona fusible.

Figura 29. Inclinómetro S31.

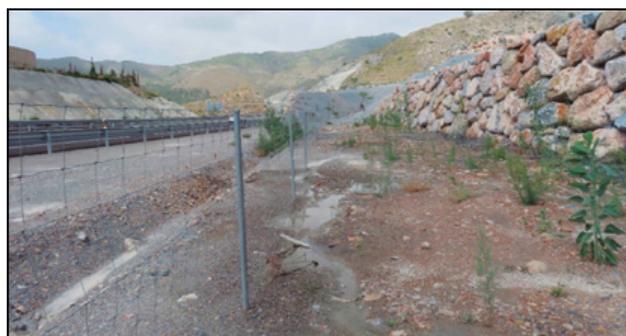
Foto 9. Vista de la berma de separación de la calzada (salida actual del deslizamiento).

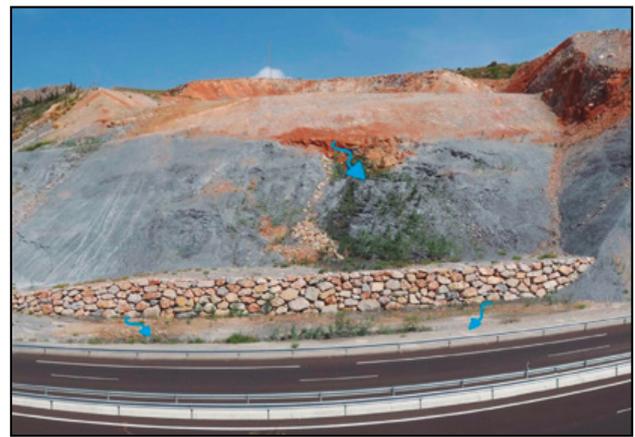
Foto 10. Vista de los puntos principales de afluencia de agua en la ladera.
