Deslizamiento en la ladera del P.K. 376+500 de la autovía A-23 (tramo Nueno–Congosto del Isuela, Huesca). Análisis de la solución adoptada y propuesta de alternativas

Landslide on the Slope at P.K. 376+500 of the A-23 Highway (Section Nueno-Congosto del Isuela, Huesca, Spain). Analysis of the Adopted Solution and Proposal of Alternatives

Jerónimo Vicente Dueñas^{1*}, Álvaro Parrilla Alcaide²

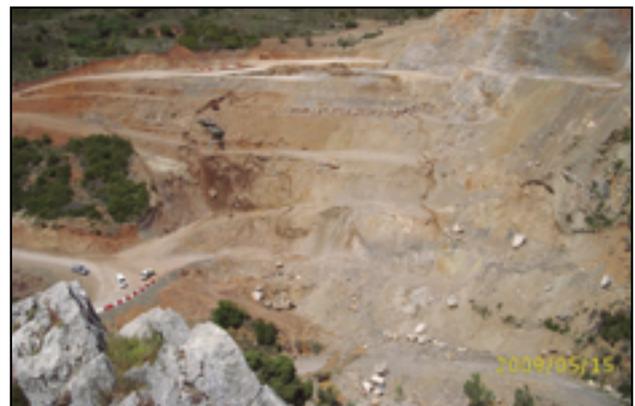
Las obras² de construcción se iniciaron en agosto de 2006 y en el trigésimo cuarto mes de ejecución, el 15 de mayo de 2009, se produjo un deslizamiento sobre la ladera objeto de estudio, cuya geometría puede observarse en la figura 5. En esta misma imagen también se aprecia la aparición de surgencias de agua en diversos puntos del contorno de la superficie de rotura.

Figura 5. Fotografía del deslizamiento producido en la ladera de la D.O. 3+220 a 3+380 de la calzada Jaca-Huesca. Fecha 15/05/2009 (Fuente: U.T.E. Nueno-Congosto de Isuela).

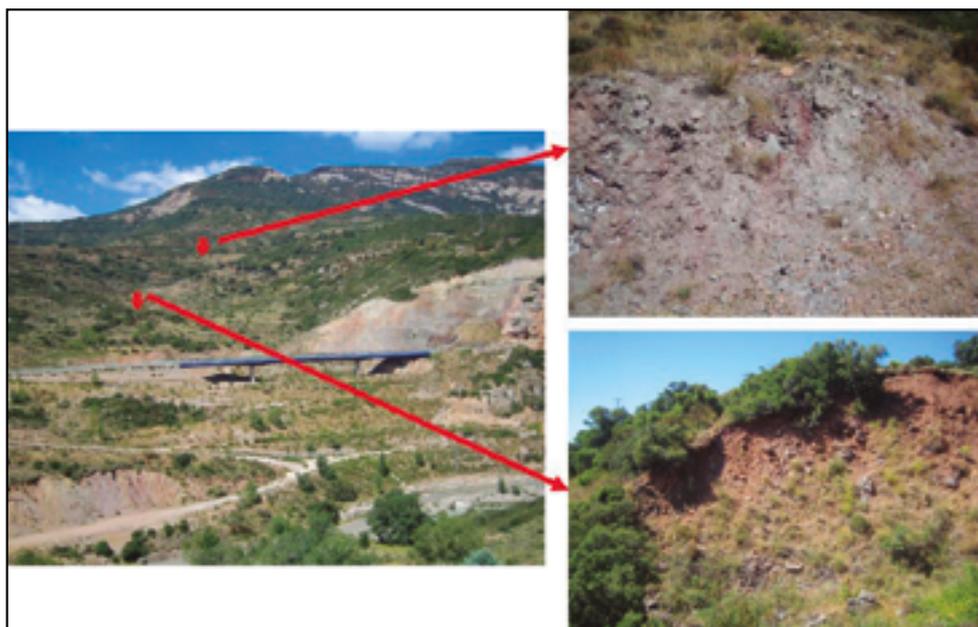
ladera, tal y como puede observarse en la figura 13. Si describimos un recorrido desde las formaciones rocosas superiores hasta el fondo del valle se han podido observar dos importantes cambios de pendiente. En un primer tramo se aprecian formaciones rocosas de pendiente acusada. El segundo tramo presenta una pendiente intermedia, observándose afloramientos de arcillas abigarradas del Triásico Muschelkalk medio. Si continuamos hacia las cotas inferiores de la ladera la pendiente se suaviza aún más, observándose la aparición de material coluvial en los afloramientos (cantos y bloques en matriz limo arcillosa sin cementación).

A partir de las observaciones realizadas, se puede constatar la presencia depósitos cuaternarios correspondientes a coluviales o derrubios de ladera en la parte inferior de la ladera. Estos materiales ya se habían identificado en la planta geológica recogida en el proyecto de construcción (figura 10). La estabilidad de estos materiales va a estar condicionada por los siguientes factores: presencia y circulación de agua (tanto en forma de escorrentía superficial como subterránea infiltrada), pendientes, permeabilidad del coluvial suprayacente, impermeabilidad y plasticidad de los materiales del sustrato infrayacente.

Figura 13. Foto general de la ladera de la D.O. 3+300 y afloramientos observados: arcillas abigarradas del triásico Muschelkalk medio en la imagen superior derecha y coluvial en la imagen inferior derecha.

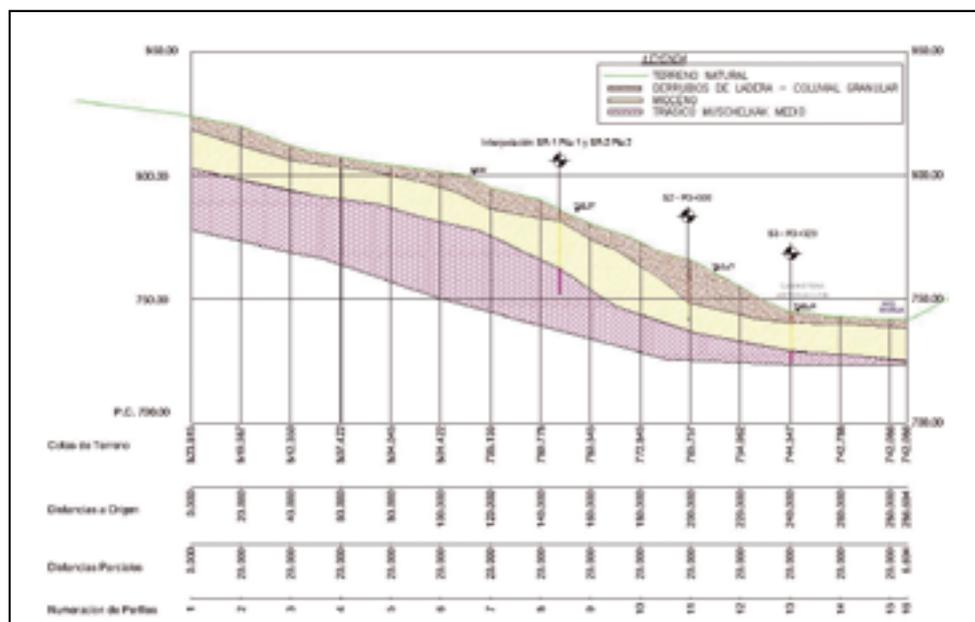
- El perfil considerado en este estudio (figura 15) incorpora una nueva formación (Mioceno - conglomerados de clastos subredondeados a subangulosos de litologías predominantemente de calizas mesozoicas y terciarias, así como de yesos triásicos procedentes de las Sierras) identificada en los sondeos SR-2 Pila 1 y SR-3 Pila 2, a una profundidad aproximada comprendida entre los 4 y los 23,6 m. A modo de ejemplo se incluyen algunas fotografías de las columnas de los sondeos correspondientes a este material en la figura 16.

Figura 15. Perfil geológico geotécnico de la ladera de la D.O. 3+200 a 3+280. (Sección D.O. 3+300). Elaboración propia.

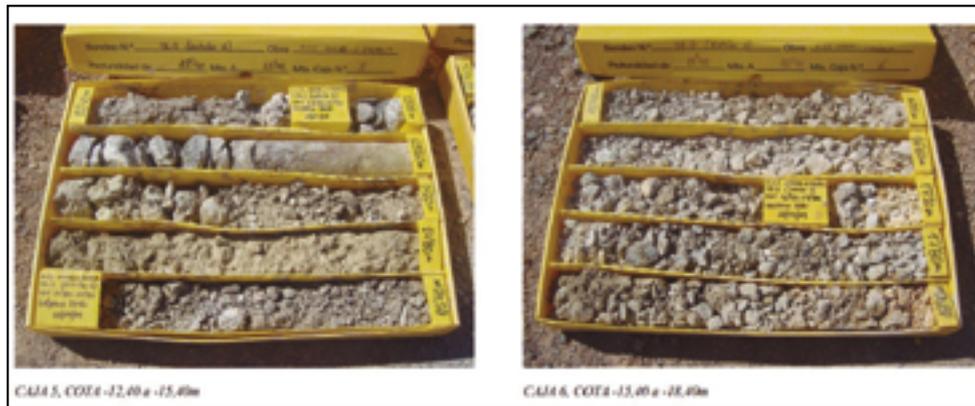
Figura 16. Fotografías de recuperación de sondeo SR-2 Pila 1. Formación identificada como Mioceno (Incosa, 2009).

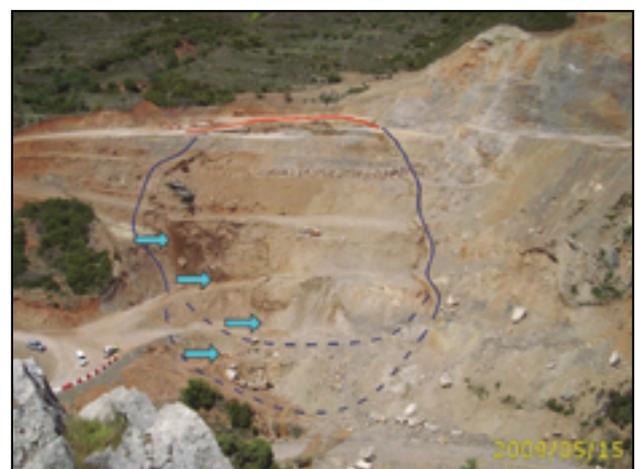
El 15 de mayo de 2009, se produjo un deslizamiento sobre la ladera objeto del presente trabajo. En la figura 17 puede apreciarse una fotografía realizada ese mismo día, sobre la que se ha resaltado el contorno de la superficie de rotura observada y la localización de las surgencias de agua detectadas. En la figura 18 se ha realizado este mismo ejercicio sobre otra imagen tomada tres días después, con el objeto de presentar la evolución del deslizamiento en ese periodo.

El deslizamiento producido tiene una componente fuertemente rotacional, observándose una rotura cuya coronación se sitúa aproximadamente a la cota de la rasante de la carretera en ejecución. Se aprecian claramente los límites de la superficie de rotura sobre el

Figura 17. Identificación del contorno de la superficie de rotura y surgencias observadas sobre imagen del 15/05/2009. Modificado de U.T.E. Nueno-Congosto de Isuela.

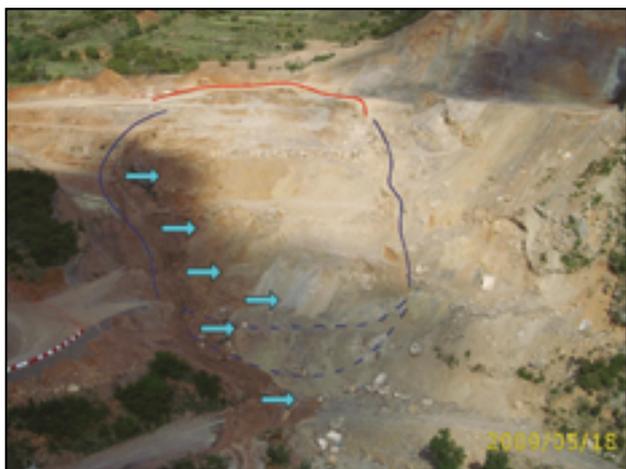
Figura 18. Identificación del contorno de la superficie de rotura y surgencias observadas sobre imagen del 18/05/2009. Modificado de U.T.E. Nueno-Congosto de Isuela.

desarrollo de la ladera, mientras que el pie de esta superficie queda difuminado entre vertidos de material presentes en el pie de la ladera. Puede estimarse que la salida de la superficie de deslizamiento por el pie se produce a una cota aproximada situada entre la rasante de la antigua carretera C-136 (que discurre entre el pie de la ladera y el río Isuela), y la primera plataforma de trabajo ejecutada.

Se destaca la aparición de surgencias de agua a través de la superficie de deslizamiento, ya presentes el día de la rotura y que evolucionan hacia un mayor caudal de salida en la imagen tomada el 18 de mayo.

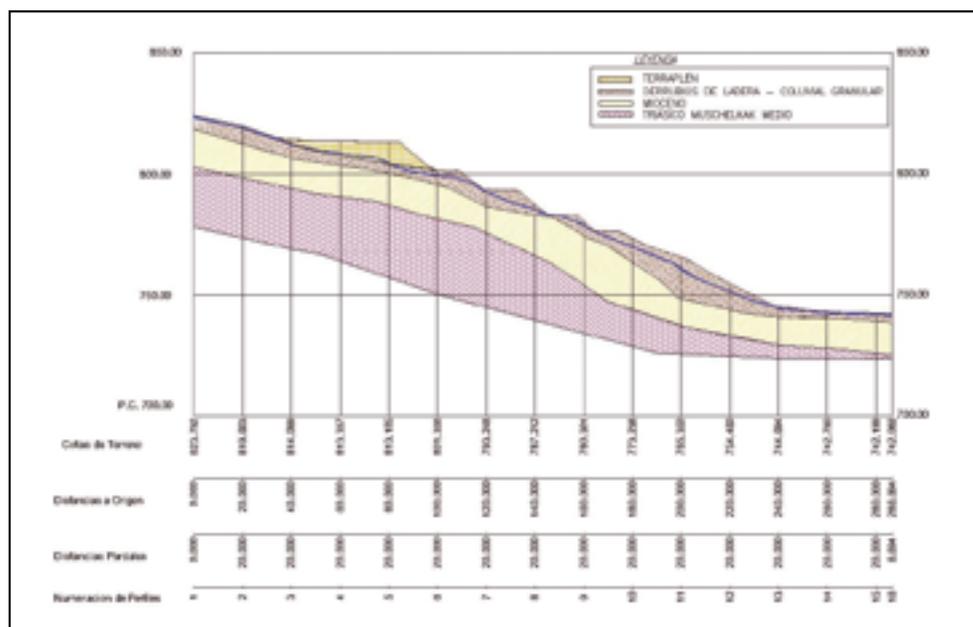
Las anteriores consideraciones se encuentran integradas en el perfil dibujado en la figura 19.

Figura 19. Perfil considerado en el análisis del deslizamiento.

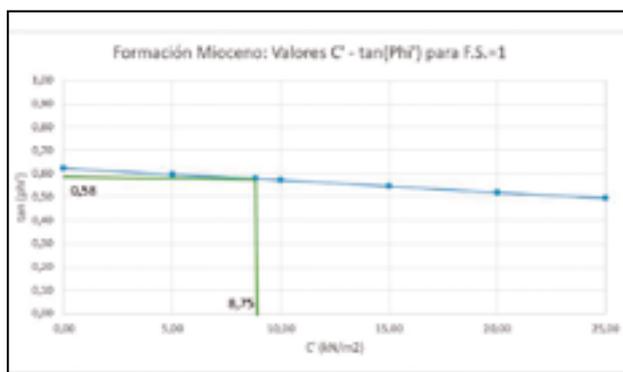
Estas parejas de valores se han representado también de forma gráfica en la figura 20. Para la elección de los valores representativos de estos parámetros, dentro de los rangos posibles resultantes, se ha tomado el criterio de considerar un ángulo de rozamiento interno de $\phi' = 30^\circ$ para este material. Este valor era el más alto dentro del rango propuesto en el proyecto de construcción (Cipsa Consulpal, 2005), y se considera justificado por la fuerte componente granular de esta formación en la zona de estudio, tal y como ha quedado constatado en la observación de los sondeos SR-2 y SR-3 (ver figura 16). Fijando

Figura 20. Gráfico resumen del análisis retrospectivo de los parámetros resistentes de la formación Mioceno.

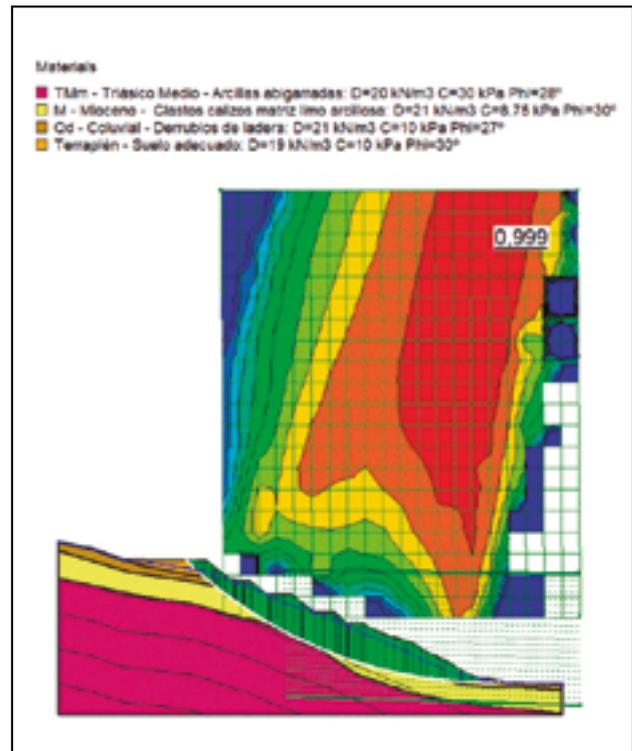
Como comprobación, se ha procedido a realizar el cálculo de estabilidad de la ladera, introduciendo los valores obtenidos tras el cálculo retrospectivo, obteniéndose un factor de seguridad unidad, cuya representación gráfica está recogida en la figura 21. Puede observarse que la superficie de rotura obtenida es muy similar a la observada en la realidad, afectando de manera prácticamente exclusiva a la formación Mioceno.

Figura 21. Cálculo de estabilidad de la situación previa a la rotura. Parámetros obtenidos en retroanálisis.

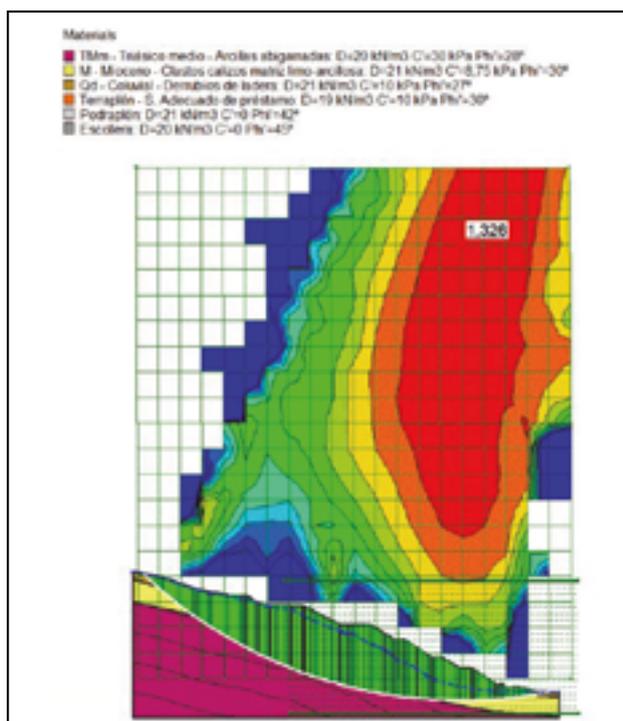
El factor de seguridad obtenido, de F.S.=1,33, se considera aceptable desde el punto de vista de la estabilidad global de la ladera. Dadas las condiciones de equilibrio iniciales de la ladera natural (F.S.=1,23 para la posición más favorable de la línea piezométrica), aumentar este valor hasta F.S.=1,5 requeriría la realización de actuaciones con un coste económico muy elevado que no se consideran justificadas.

Figura 29. Cálculo de estabilidad de las actuaciones definidas en el proyecto modificado nº 1 y complementario. Posición de la línea piezométrica: 5-rebajada por red de pozos de drenaje.
