# Experiencia española en el uso de geomembranas sintéticas en obras hidráulicas

MANUEL BLANCO FERNÁNDEZ (\*) y ÁNGEL LEIRO LÓPEZ (\*\*)

## SPANISH EXPERIENCE IN THE USE OF SYNTHETIC GEOMEMBRANES FOR HYDRAULIC WORKS

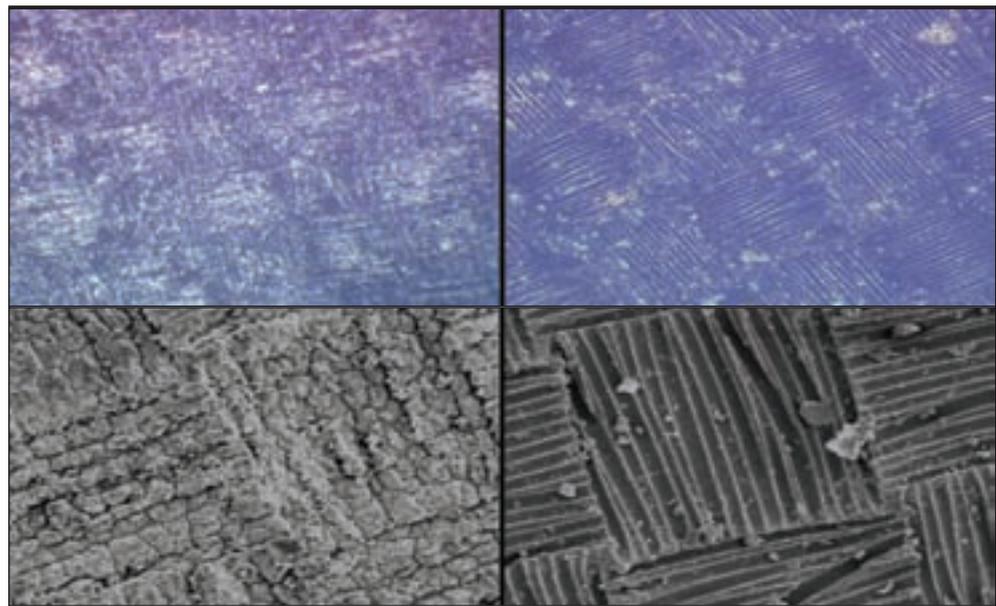
FIGURA 4. Muestras de EPDM, cara externa e interna, a los 11 años de instalada observada por MOR (x 60) y MEB (x 90).

cara externa. Las microfotografías de los cauchos que aparecen en las figuras anteriores presentan una especie de entramado que puede recordar a una lámina reforzada con tejido de hilos sintéticos, sin embargo en todos los casos se trata de láminas homogéneas, lo que detectan estas técnicas microscópicas son las huellas del textil utilizado en el proceso de vulcanización.

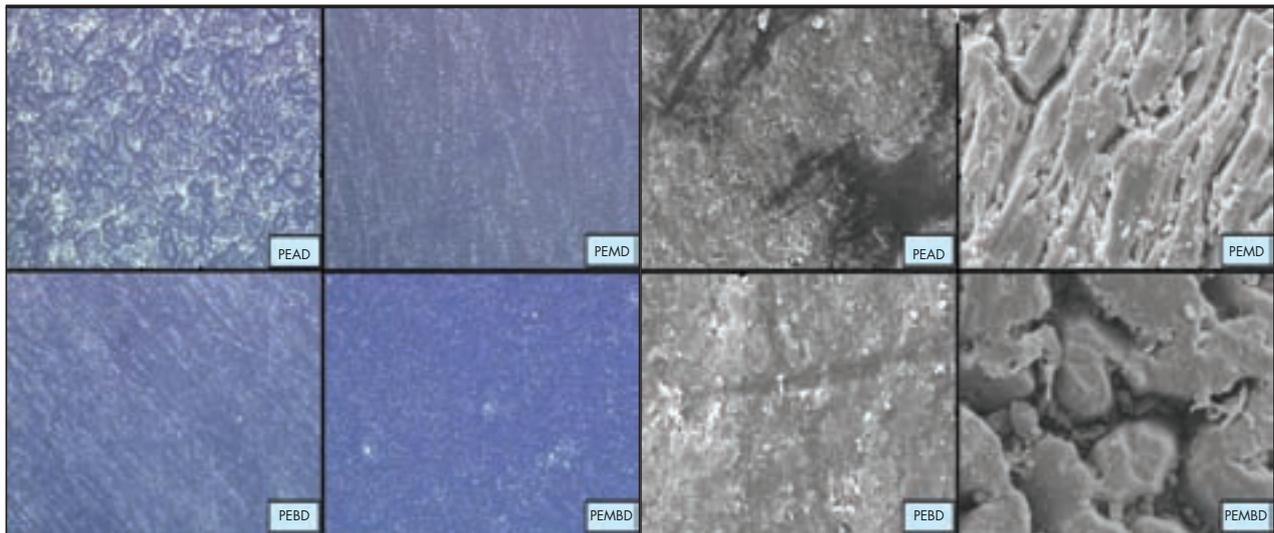
FIGURA 5. Muestras de polietilenos de distintas densidades por su cara externa a los 8 años de instaladas observada por MOR (x 60) y MEB (x 900).

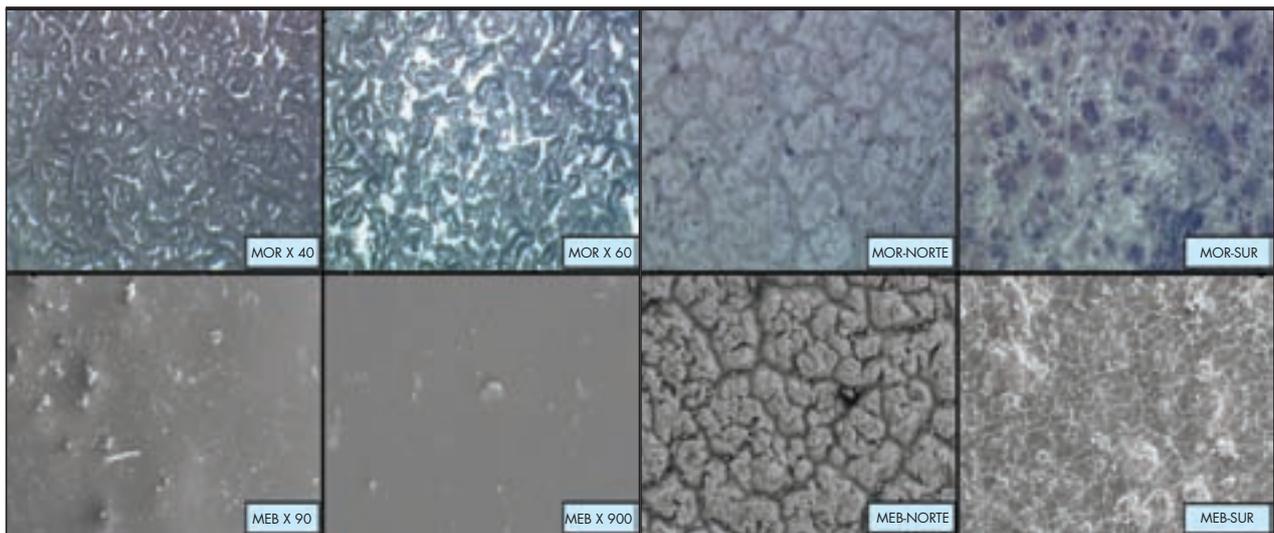
MEB (x 90 y x 900); se puede comprobar una superficie homogénea y uniforme. En la parte derecha de la misma, se presenta una geomembrana de PVC-P a los 15 años de aplicada en obra; se puede detectar una notable degradación en la cara externa, siendo más importante en la muestra extraída en la zona norte.

FIGURA 6. Muestras de PVC-P originales (izquierda) y a los 15 años de instaladas (derecha) observadas por MOR (x 60) y MEB (x 90).

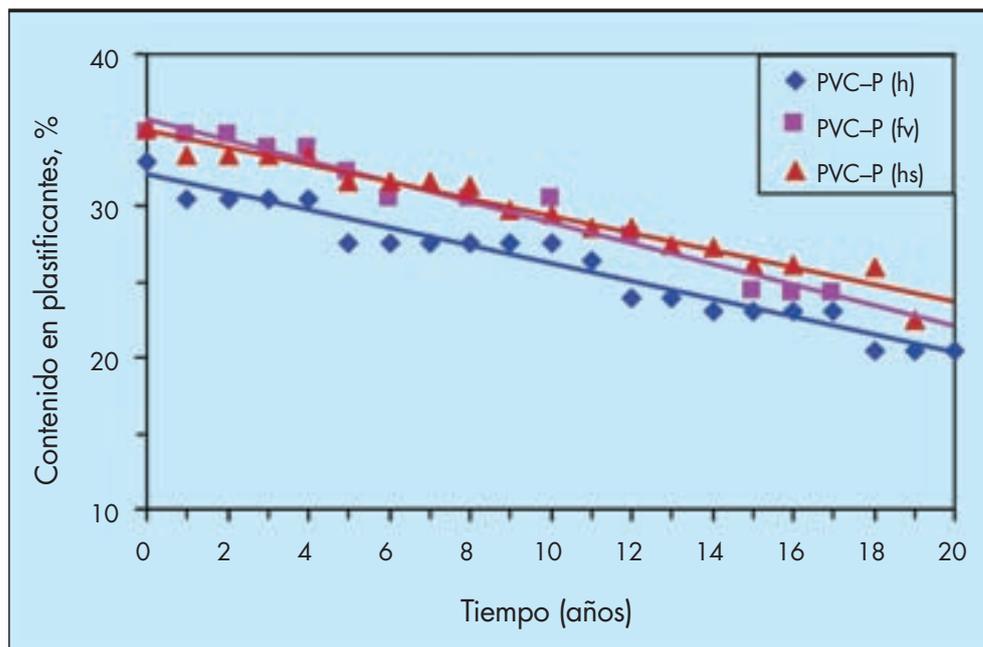
En la Tabla 11 se observa que la pérdida es mayor en coronación, inferior en zonas intermedias y más baja en la proximidad del fondo como se puede comprobar en los datos proce-

FIGURA 7. Evolución de la pérdida de plastificantes en geomembranas de PVC-P.

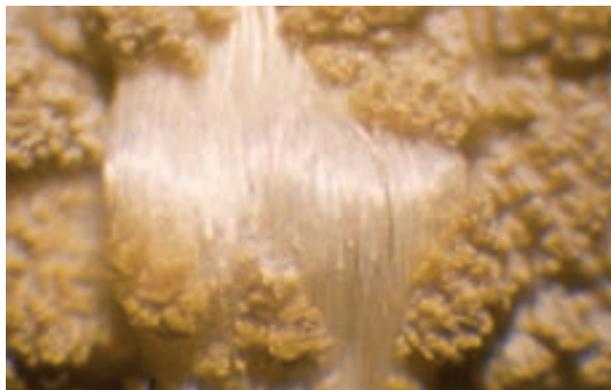
FIGURA 13. Observación por microscopía óptica de una lámina de PVC-P con el textil al descubierto.

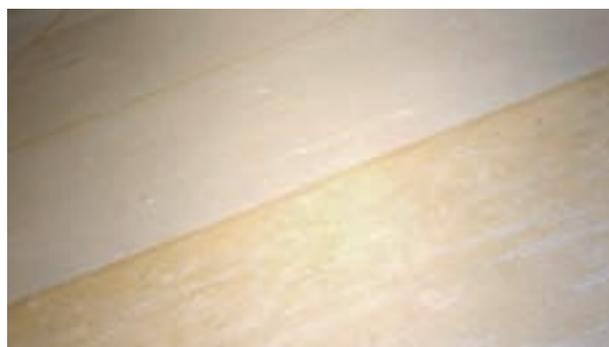
FIGURA 15. Unión de geomembranas de PVC-P en obra, donde se aprecia el distinto tono de color de los dos paños.

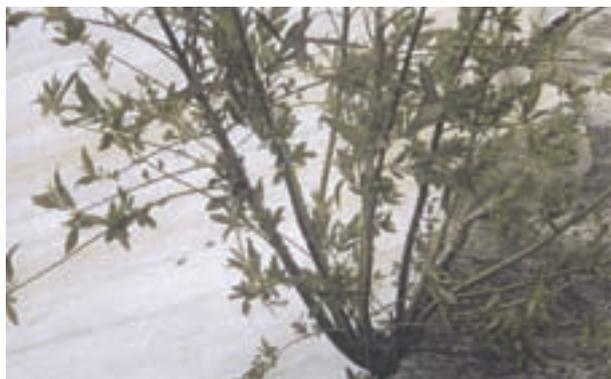
Se ha referido anteriormente a la aplicación de herbicidas en la zona donde se va a instalar la membrana impermeabilizante y los distintos efectos provocados por la vegetación que podría quedar en el vaso del embalse. Aquí tenemos que hacer mención a la posible vegetación que surge, no obstante en sus proximidades. Hay vegetales que crecen en terrenos muy áridos y que de forma rápida transforman su tallo herbáceo en leñoso con abundancia de raíces y que muchas veces son capaces de levantar la capa asfáltica del camino de coronación y llegar a la zona impermeabilizada con el consiguiente riesgo. Dichas plantas son comunes en las Islas Canarias y en las zonas de Alicante y Murcia, cuyo nombre científico es “*Nicotiana glauca*” (Figura 16).

FIGURA 16. “*Nicotiana glauca*” en contacto con una geomembrana.
