# Patologías de origen geotécnico en infraestructuras pavimentadas: investigación y resolución

## *Pathologies of Geotechnical Origin in Paved Infrastructures: Investigation and Resolution*

David Almazán Cruzado <sup>1\*</sup>

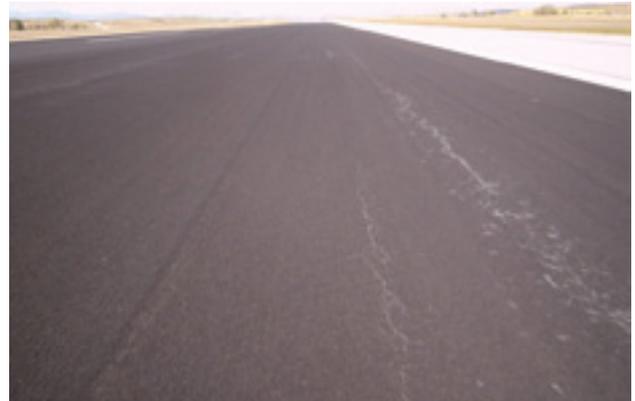
**Figura 1.** Fisuración en malla fina en tercio central de la pista principal (runway), con carácter general.

A partir de los resultados de las pruebas “in situ” realizadas se han obtenido valores de PCN inferiores a 10. Por tanto PCN de la pista principal es inferior al ACN de la aeronave crítica (que presenta un valor de 24), por lo que, atendiendo a la metodología ACN – PCN de OACI, esta aeronave tiene un efecto destructivo mayor que el teórico que puede soportar el firme. De esta manera quedan evidenciadas las causas que han motivado esta deficiencia de capacidad portante del firme.

Es obvio, en este caso que las medidas correctoras recomendadas están asociadas a, bien un incremento significativo del espesor del paquete de mezcla bituminosa , o bien a un saneo completo del firme existente y un tratamiento de la explanada, mediante técnicas de estabilización, para mejorar su capacidad de soporte (previamente se requeriría un mayor volumen de prospecciones para caracterizar completamente las propiedades geotécnicas de los materiales que lo componen, verificar si se trata de un suelo estabilizable y un posterior estudio de dosificación en laboratorio para determinar la fórmula de trabajo).

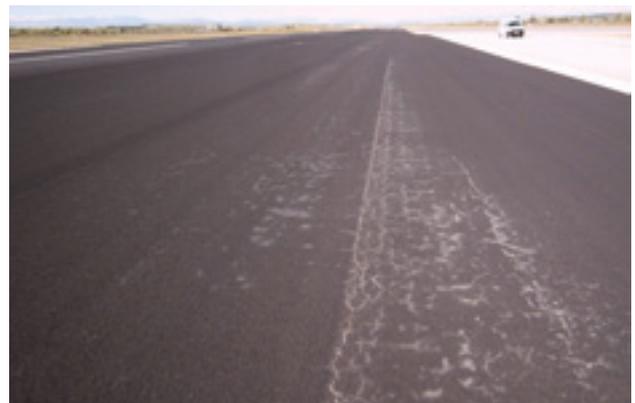
**Figura 2.** Fisuración en malla fina en tercio central de la pista principal (runway), con carácter generalizado.

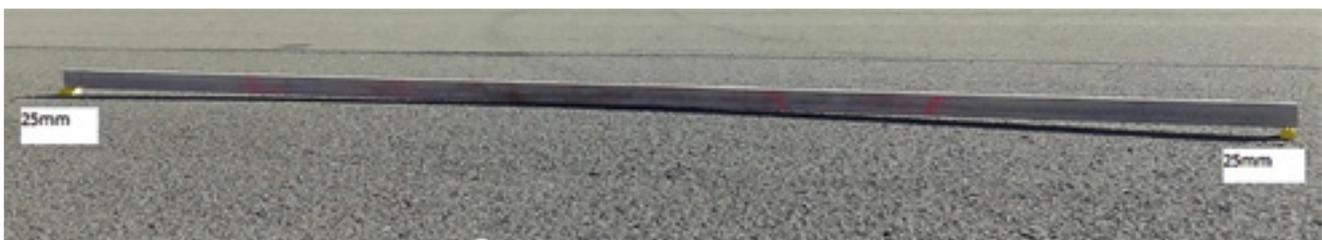
De las posibles causas analizadas, se descartaron las opciones a y c, tras el análisis de la cartografía geológica de la zona y de los registros climatológicos, el estudio de campo se focalizó sobre la opción b (hinchamiento del terreno).

Figura 4. Detalle de hinchamiento en calzada.

Por tanto, se exploró la posibilidad de llevar a cabo el escenario de mínimos, con objeto de minimizar las actuaciones de rehabilitación, y establecer una serie de medidas correctoras de durabilidad corta-media. El objetivo de esta propuesta estaba basada en la captación y canalización de las aguas de infiltración de la infraestructura en una profundidad suficiente como para no activar el potencial expansivo de los materiales constituyentes del apoyo del cimiento del firme y en la sustitución de la capa de rodadura e intermedia, mediante técnicas de fresado y reposición. Esta solución, de presupuesto reducido y rápida ejecución fue la que finalmente se adoptó. A día de hoy la infraestructura se está comportando perfectamente.

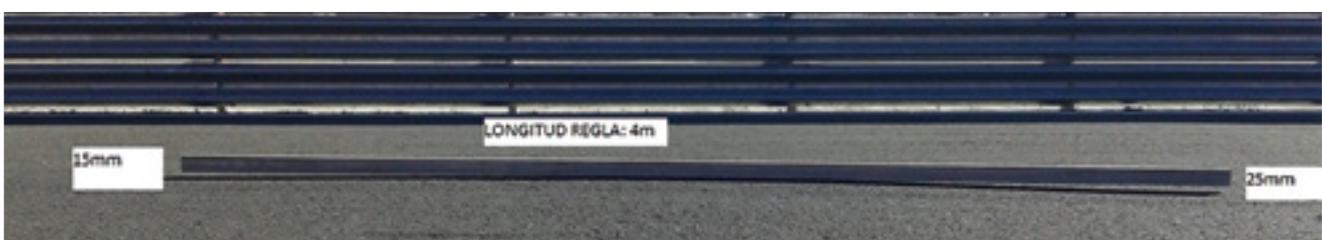
Figura 5. Detalle de hinchamiento en calzada.

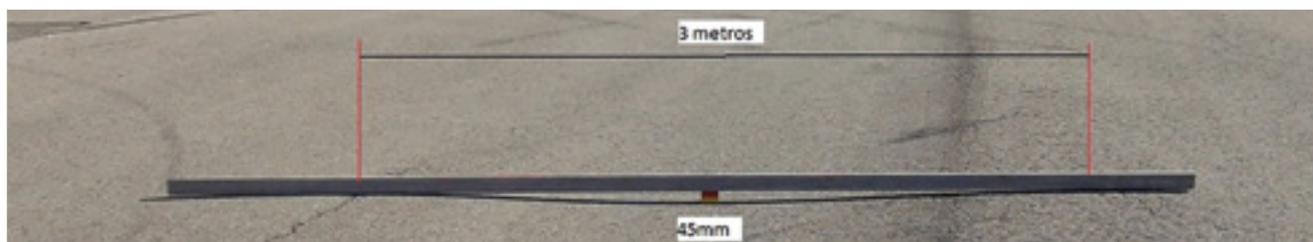
**Figura 6.** Detalle de deformación vertical en calzada.

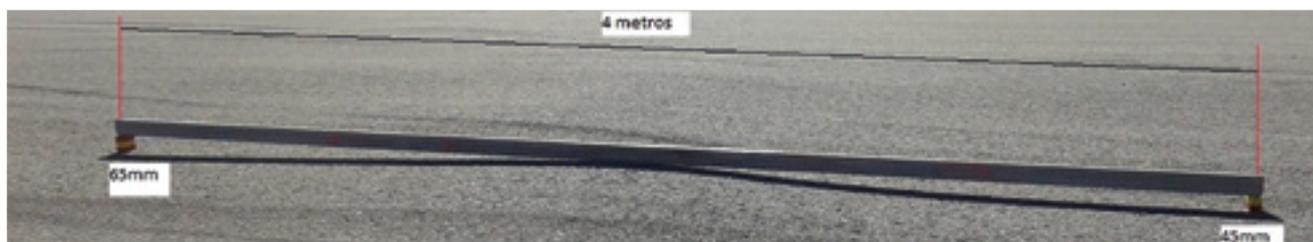
**Figura 7.** Detalle de hinchamiento en calzada.

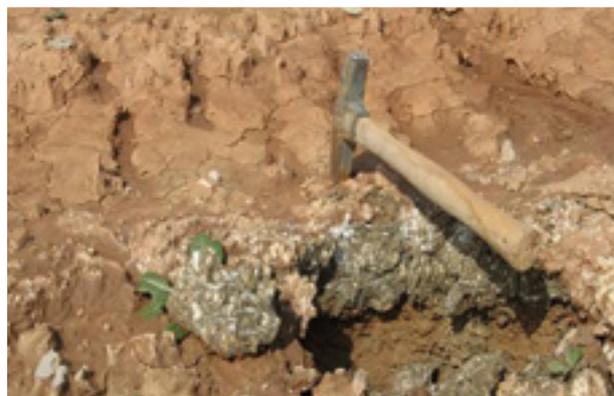
**Figura 8.** Aspecto y detalle de los materiales argilíticos en talud, con nivel de yeso duro.

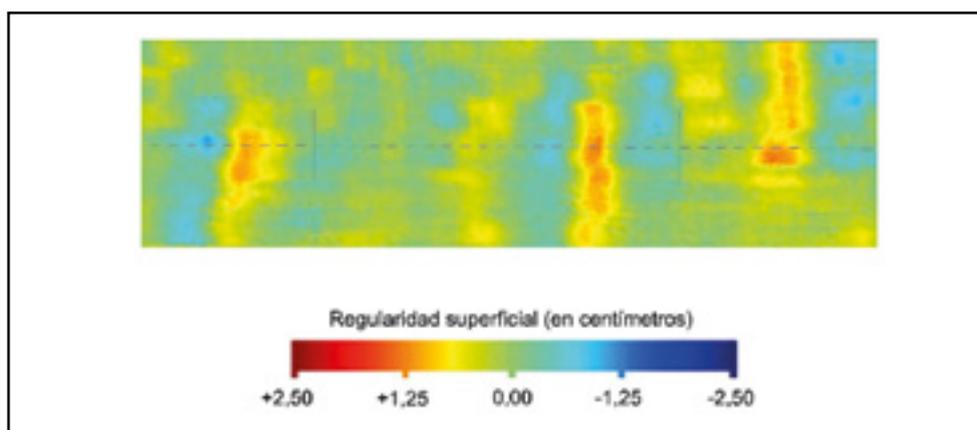
**Figura 13.** Planta escaneada del pavimento, donde se aprecian ligeras alternancias de abombamientos y depresiones.

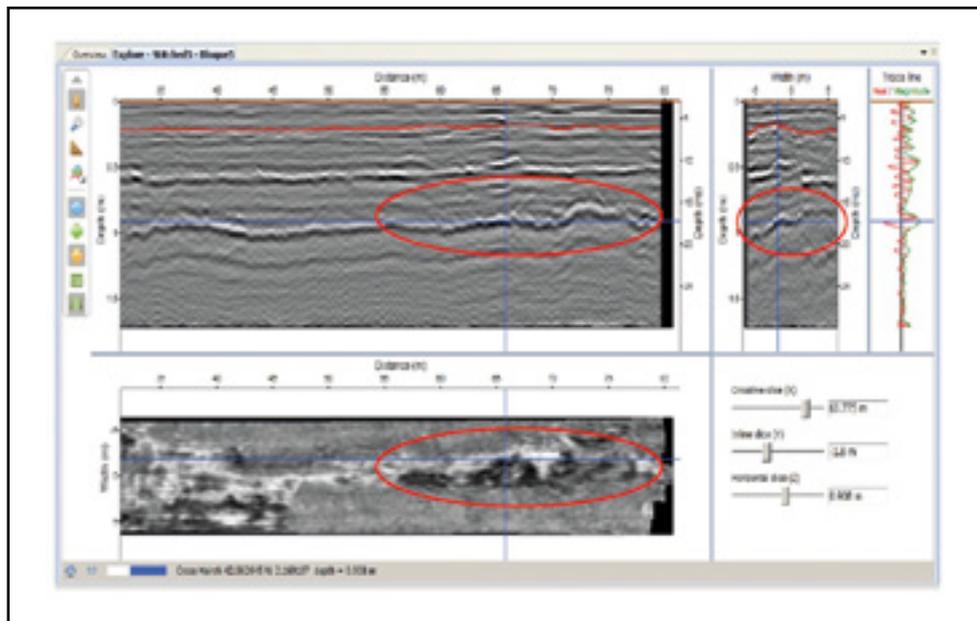
**Figura 14.** Detección de gran deformación aproximadamente a un metro de profundidad, coincidente con deformaciones en pavimento.

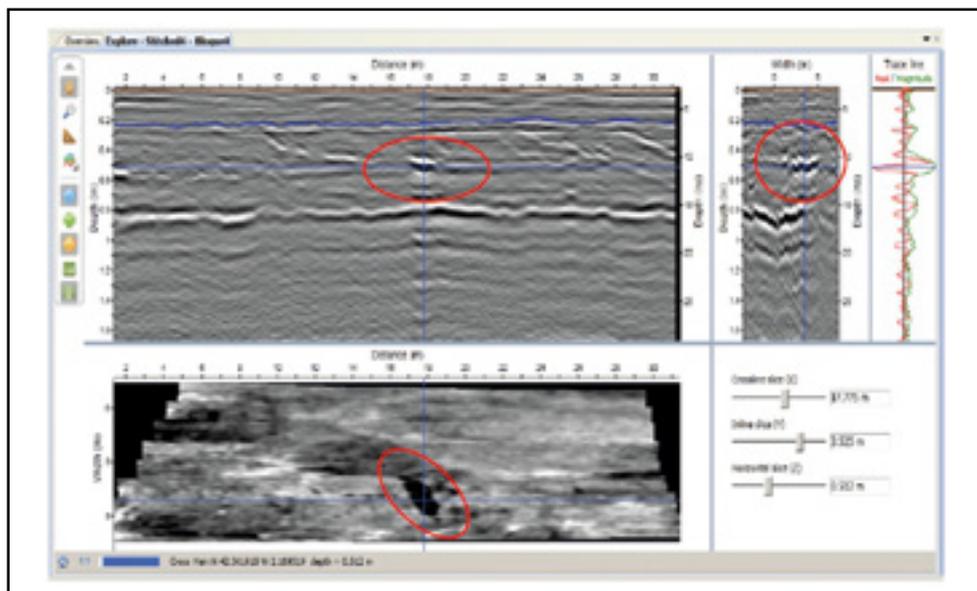
**Figura 15.** Zonas de alta porosidad, posiblemente por lavado de finos en la capa de zahorra, dados los altos porcentajes de humedad asociados a este nivel. Obviamente esta circunstancia evidencia la posible circulación de agua por las capas inferiores del firme.

Estos aspectos colaboran en incrementar las probabilidades de que se produzcan infiltraciones verticales y sub-horizontales y que por tanto, que las arcillas potencialmente expansivas varíen su grado de humedad, y se generen los hinchamientos que se manifiestan en calzada.

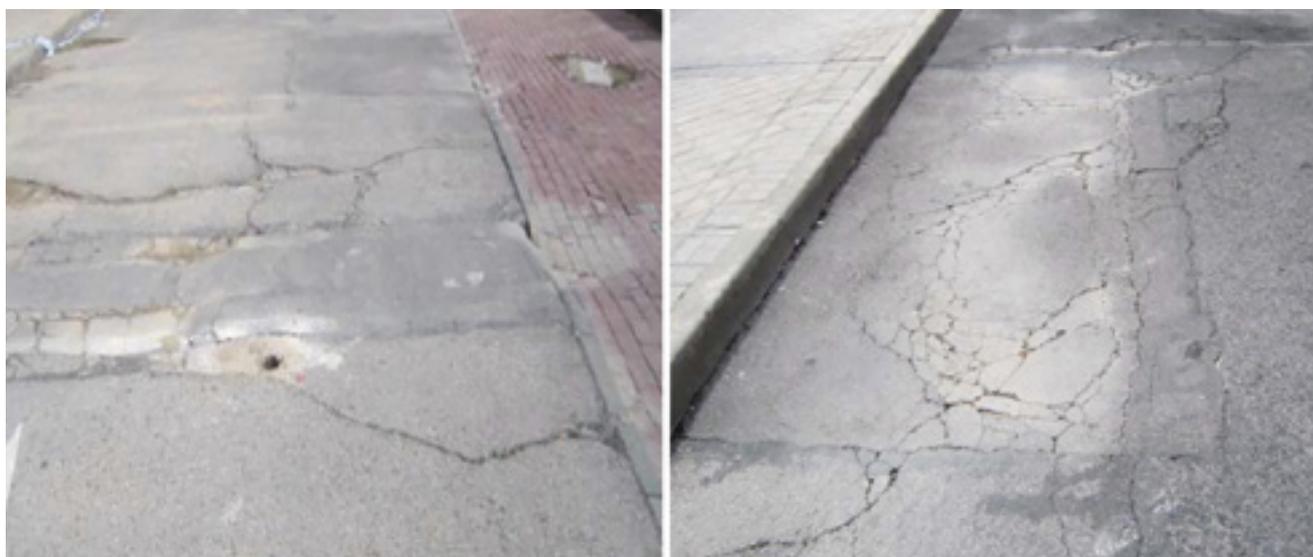
Figura 20. Roturas y hundimientos en calzada y dársena. Algunos tramos localizados ya fueron parcheados en el pasado (derecha). También se observa la ejecución de canalizaciones posteriores (izquierda).

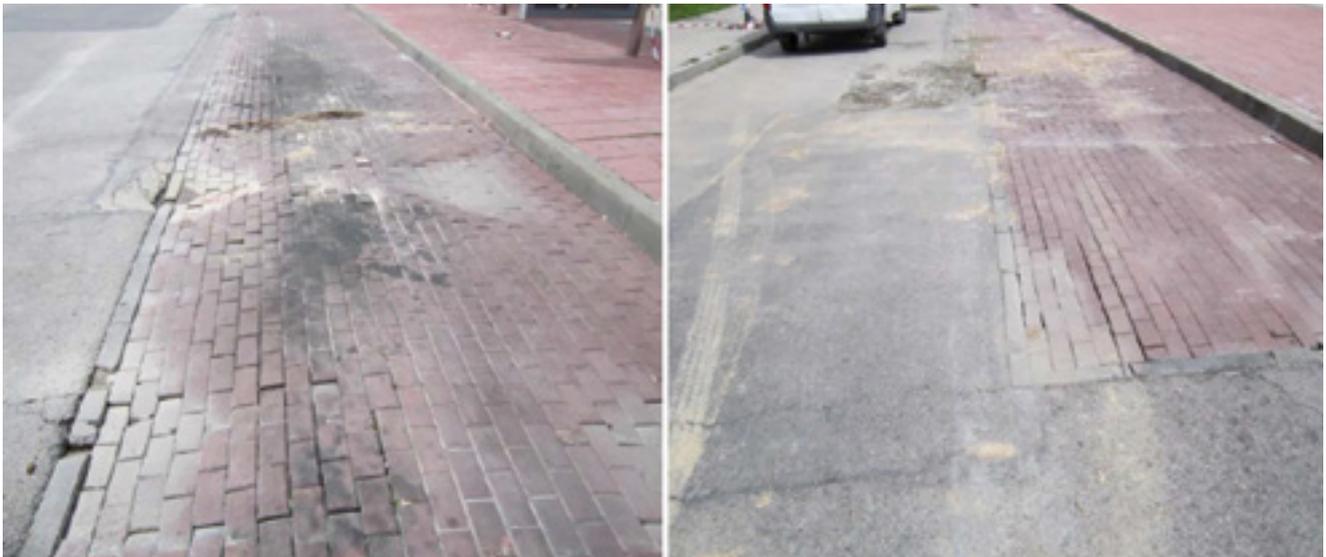
**Figura 21.** Hundimientos en calzada y dársena. Se observa la existencia de reparaciones puntuales ejecutadas con posterioridad a la puesta en servicio.

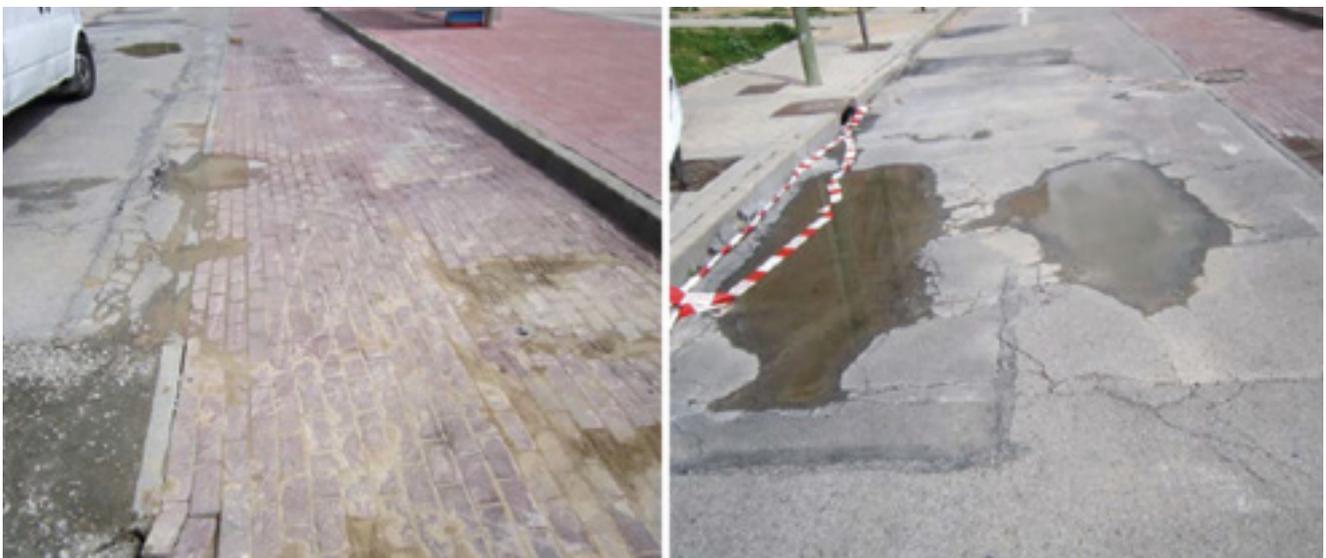
**Figura 22.** Roturas y hundimientos generalizados en calzada y dársena.

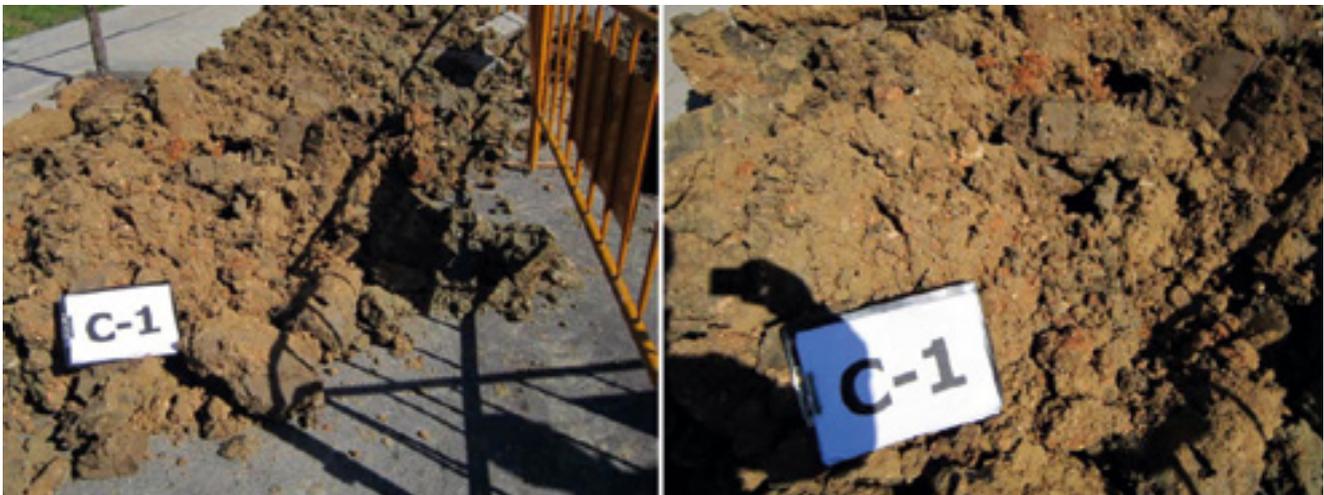
**Figura 25.** Aspecto del material de relleno extraído en una de las catas, con alta plasticidad y humedad y restos cerámicos provenientes probablemente de los desechos de otras excavaciones.

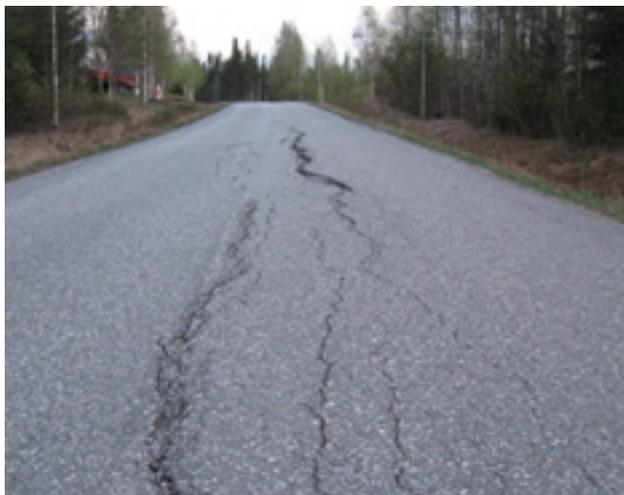
**Figura 28.** Hinchamiento del pavimento y roturas longitudinales.

Las medidas correctoras propuestas estuvieron encaminadas, según el tramo, a eliminar los suelos susceptibles a las heladas bajo el cimientado del firme, hasta 1,2 metros de profundidad, pero reutilizándolos, mediante técnicas de estabilización (en este caso con cal), sustituir determinados tramos de tubo-dren en aquellas zonas donde se han detectado roturas, a limpiar con carácter general los drenes mal conservados para eliminar sedimentos que disminuían la capacidad hidráulica de la sección, y en aquellos casos donde no se hayan presentado patologías significativas de hinchamiento por congelación hasta la fecha, a nivel preventivo, se recomendó la limitación de cargas de tráfico durante el periodo primaveral, cuando se produce el deshielo (esta medida es práctica habitual en Canadá).

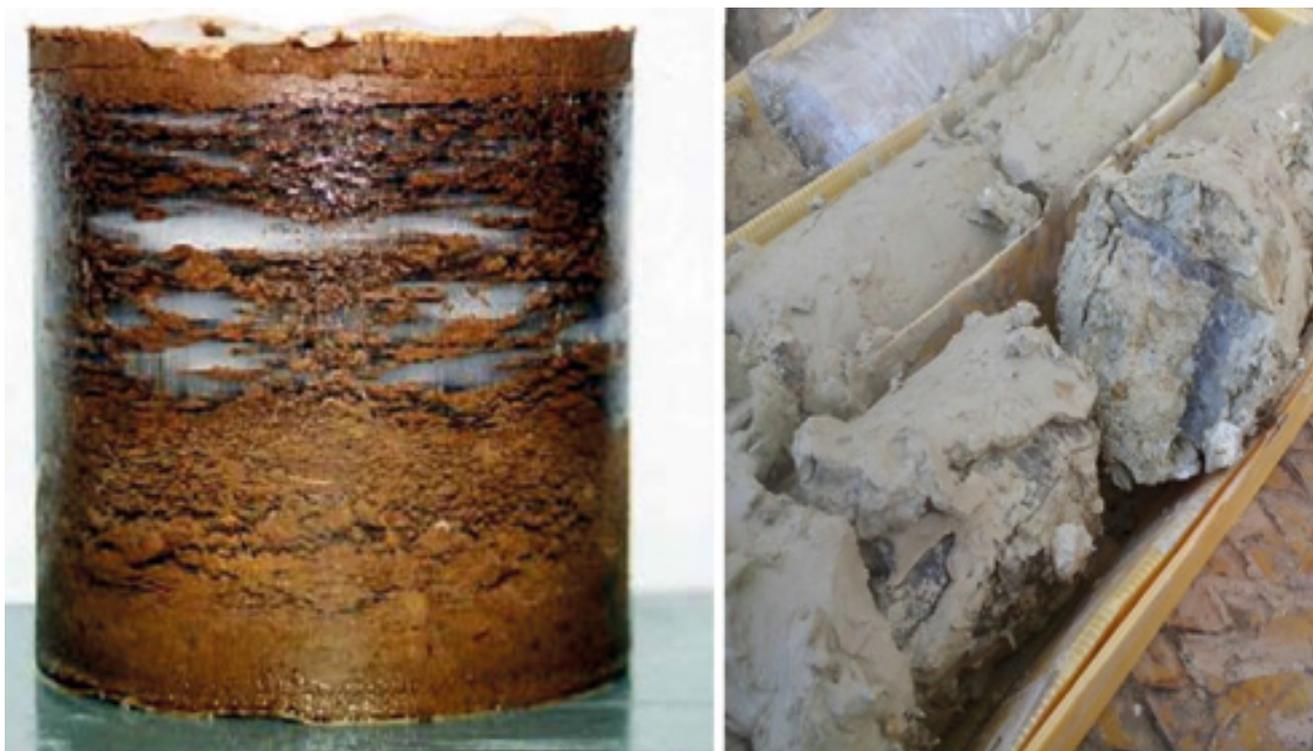
**Figura 29.** Testigo extraído de uno de los sondeos (izda) con presencia de lentejones de hielo y cajas de sondeos con suelos congelados (dcha).

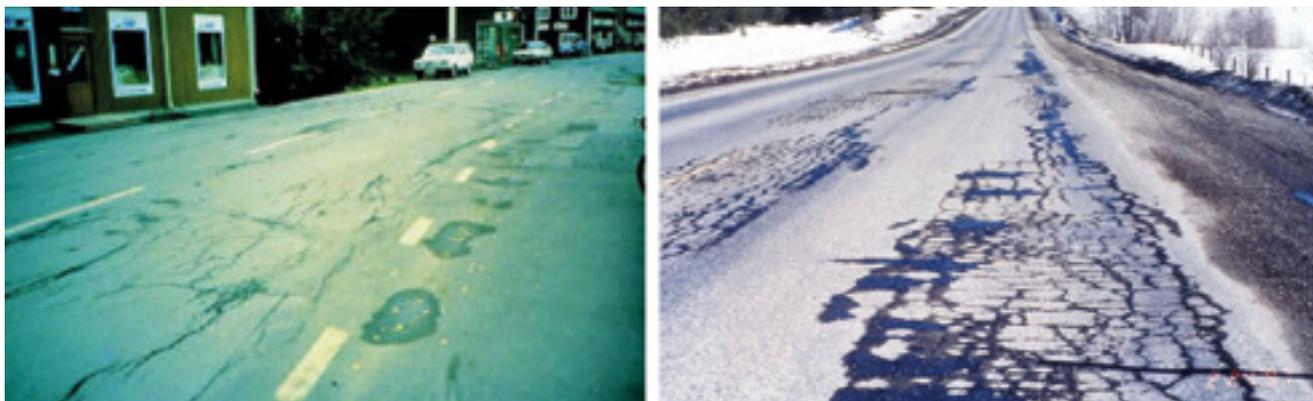
**Figura 32.** Ejemplos de patologías sobre el pavimento producidas por hinchamientos por congelación.

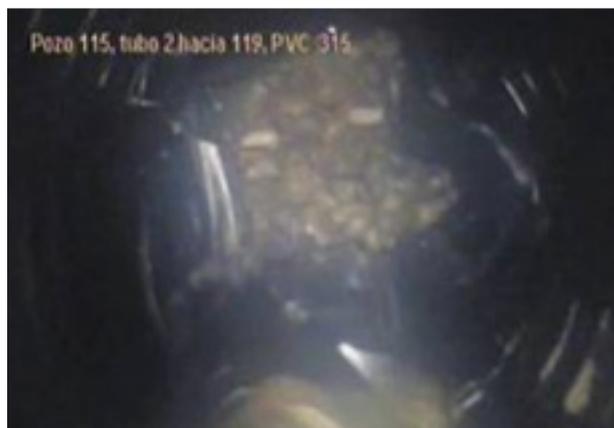
los drenes estaban rotos y debían ser repuestos, y otros tramos donde existía presencia de sedimentos que podrían dificultar la evacuación de las aguas. Este aspecto es absolutamente crítico en el periodo de deshielo de la primavera.

**Figura 34.** Detalle de rotura de dren.

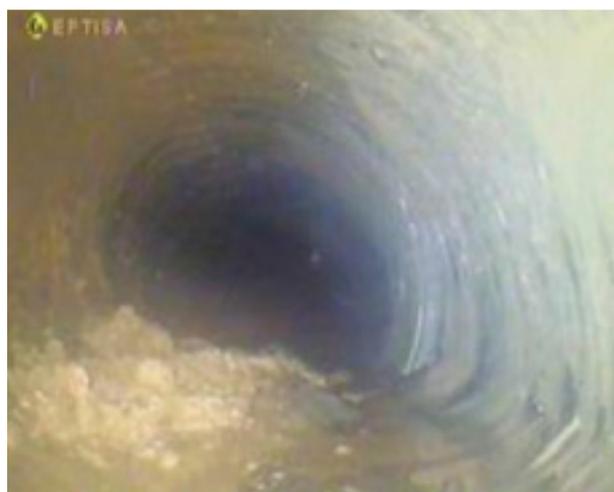
**Figura 35.** Detalle de presencia de sedimentos en tubo-dren.
