# REFLEXIONES SOBRE FALLOS EN TUBERIAS DE HORMIGON PRETENSADO (I)

JOSE CLIMENT BELTRAN

Laboratorio Central de Estructuras y Materiales (CEDEX)

## 2. FALLOS OCURRIDOS EN TUBERIAS DE HORMIGON PRETENSADO

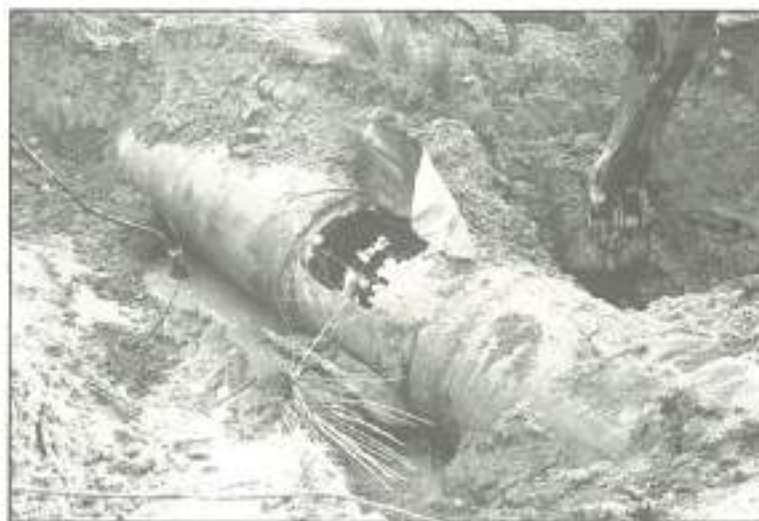
En conducciones de abastecimiento de agua a Madrid y en el sifón del Jerte (Cáceres), se han presentado en un período de cinco años, explosiones de las mismas por fallos en las armaduras activas que formaban el zunchado. El estado en que estaba la tubería puede verse en las fotografías 1 y 2. En la Tabla I se recogen datos sobre el diámetro, fecha de zunchado, colocación y rotura.

FOTO 1. Explosión de la tubería.

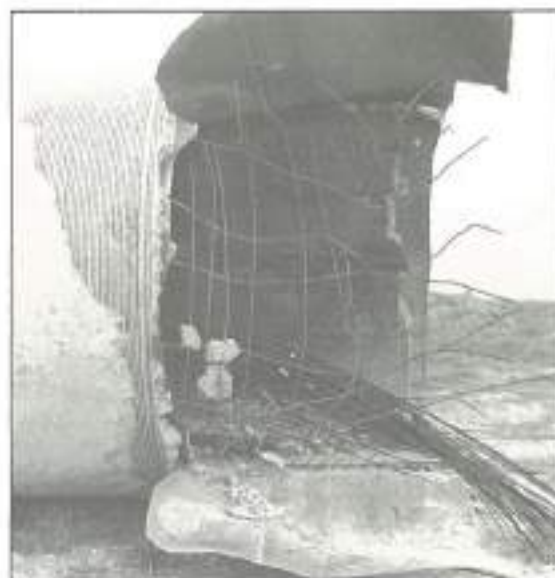
FOTO 2. Tubo en estación depuradora.

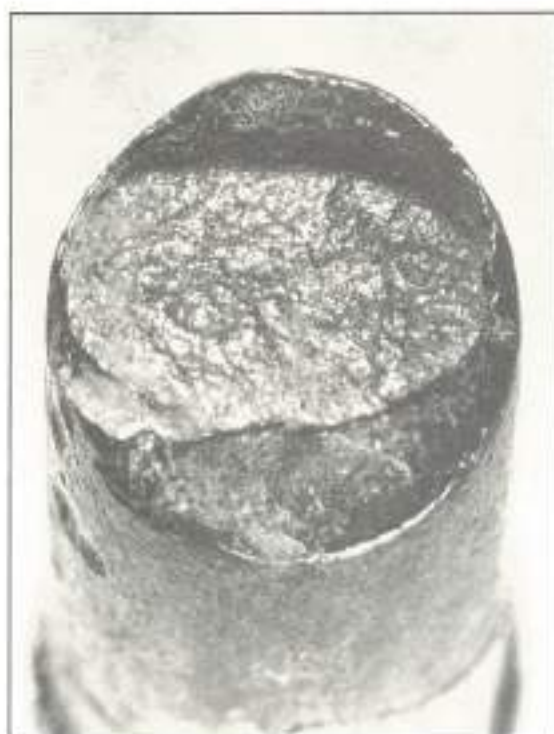
El aspecto que tenía la cabeza de los alambres rotos puede verse en la fotografía 3. La fractura no tiene estricción. Las facies de fractura están contenidas macroscópicamente en unos planos perpendiculares al eje del alambre. El deterioro de los alambres por corrosión, es decir, la pérdida de sección resistente de los mismos es insignificante. En algunas roturas se observa una lúnula de un color negro que se inicia en el borde y se propaga hacia dentro (centro de la sección). En la segunda parte del trabajo.

FOTO 3. Formigón de rotura en obra.

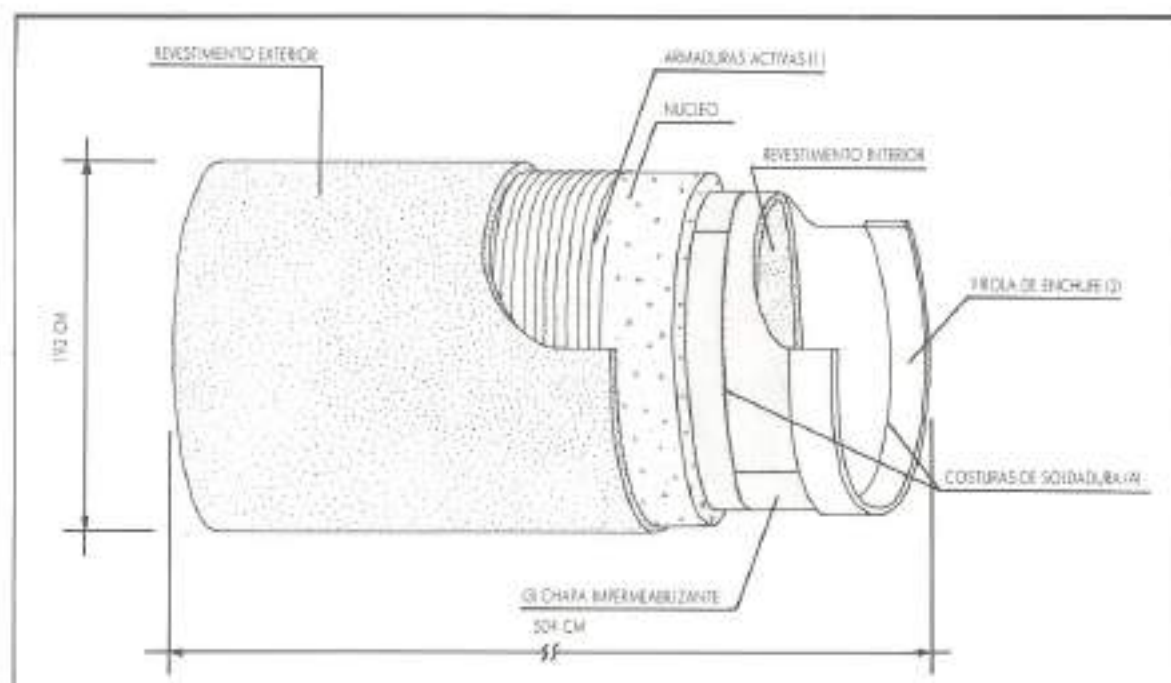
Se trata de una tubería de conducción de agua, fotografía 4, hecha con unidades de unos 5 m de tubos de hormigón pretensado y enterrada en algunos casos a profundidades variables de 0 a 5 m. Los detalles geométricos de cada tubo pueden verse en Fig. 1. Como puede apreciarse en el croquis, cada tubo está constituido por: a) un recubrimiento interno de mortero armado con un mallazo de acero al carbono extrasuave, cuya misión fundamental es proteger la camisa de chapa contra la corrosión que sirve para impermeabilizar la pared del tubo; b) un núcleo de hormigón sobre el cual se zuncha la varilla de pretensado de 7 mm de diámetro, formando dos hélices coaxiales, y c) un revestimiento de mortero especial que sirve para proteger la armadura tesa contra la corrosión. Es importante decir que este revestimiento exterior no se aplica inmediatamente una vez zunchado el núcleo del tubo.

Los materiales metálicos que constituyen una unidad de la tubería, como la descrita en la Fig. 1 son:

1. Armaduras activas.
2. Acero de construcción.
3. Chapa de acero extrasuave.
4. Cordón de soldadura.

FIGURA 1. Elementos metálicos que forman el tubo.

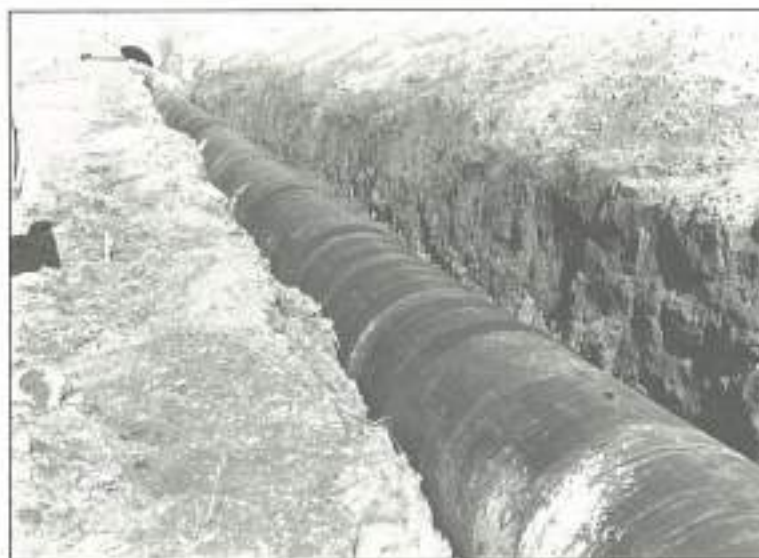
FOTO 4. Tubo enterrado.

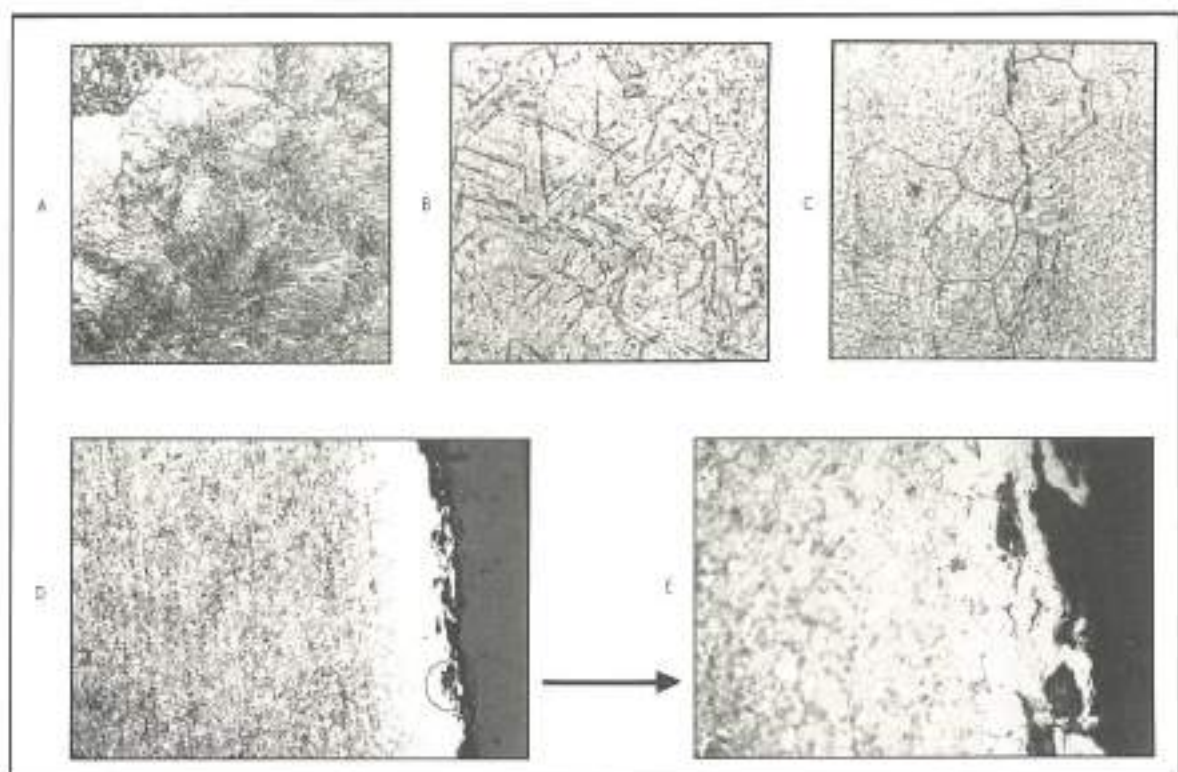
Las armaduras activas son de acero al carbono eutectoide en estado metalúrgico de austenizado, templado y revenido, fotografía 5. En algunas unidades se empleó un acero eutectoide con temple isotérmico con plomo de 350-450°C. La microestructura que presenta este acero se puede ver en

FOTO 5. Acero templado y revenido.

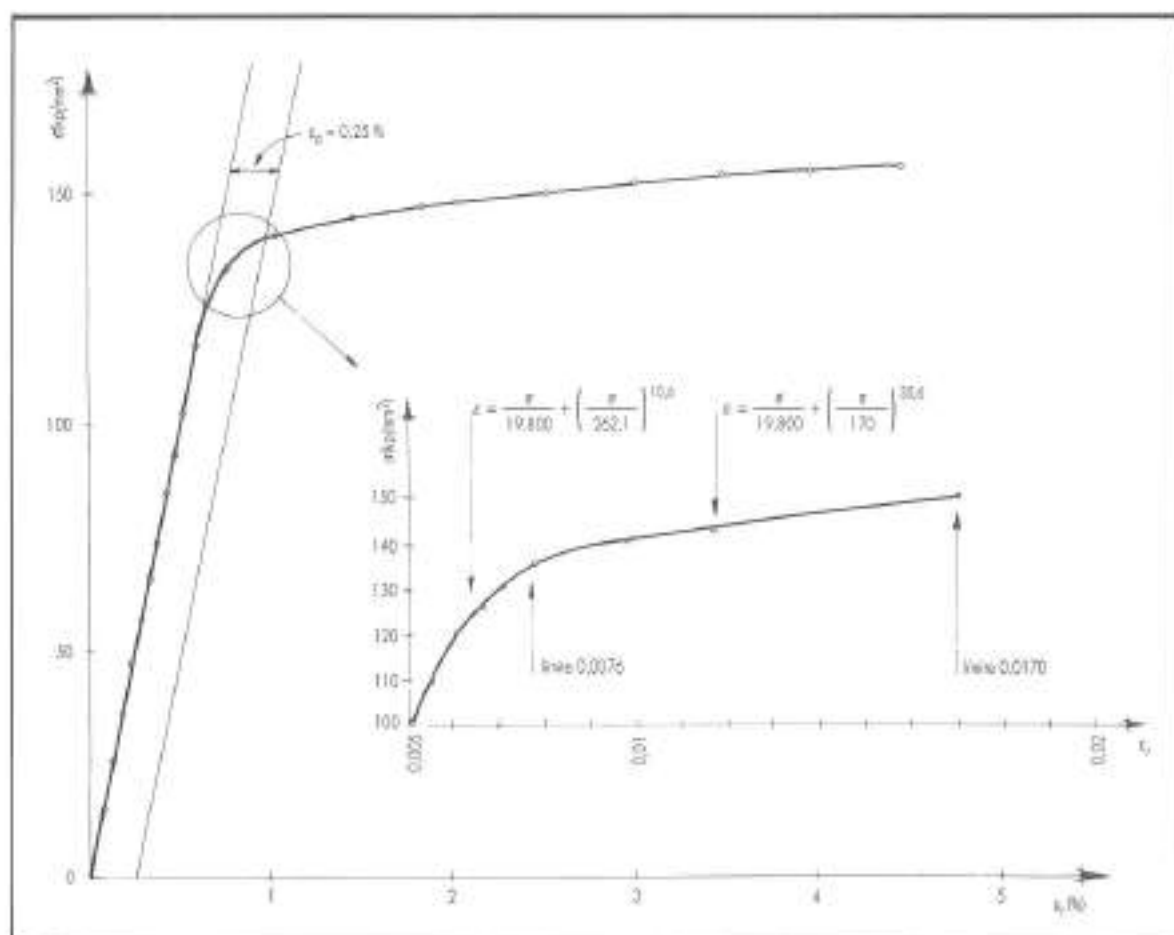
son las características de ductilidad más representativas. En la Fig. 2 pueden verse estos valores en la curva de tracción. El coeficiente de acritud "n" que en el momento de la inestabilidad de carga,  $\sigma = \frac{F}{S}$ ,  $dF = \sigma dS + S d\sigma = 0$ , es el exponente de la curva tensión-deformación. En la discusión de los resultados hablaremos de él y de su importancia en la micro estructura de los aceros.

FIGURA 2. Curva tensión-deformación del acero.

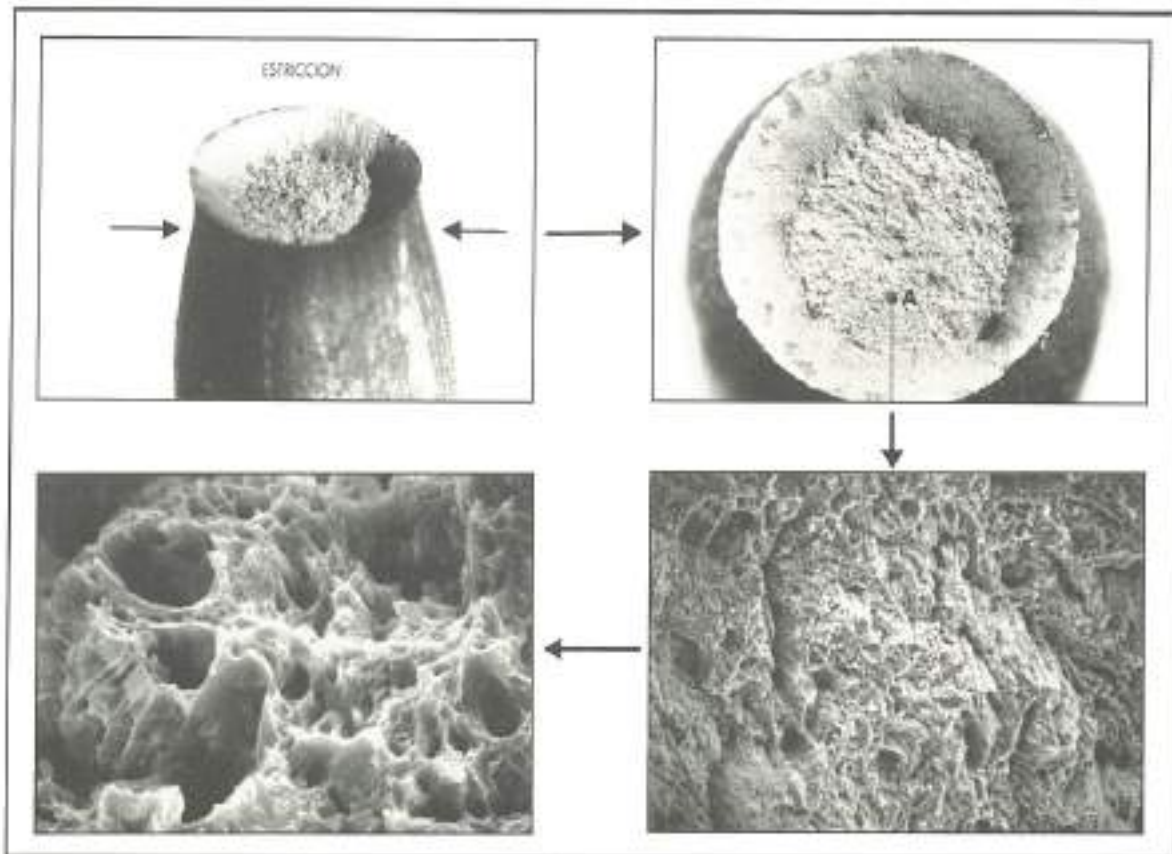
La fotografía 6, muestra el aspecto de la macrofractura y microfractura de la varilla. La primera cuestión a resolver en un problema de esta naturaleza es ¿cómo sería la fractura si el material estuviera sano? La información óptica que proporciona una macrofractura con una lupa estereoscópica es de una ayuda valiosísima. El especialista puede ver a bajos aumentos aquellos detalles que luego buscará a grandes aumentos y le proporcionarán la causa de la fractura. No es lo mismo realizar un ensayo que inventar el ensayo para medir una propiedad.

En líneas generales podemos decir que en la macrofotografía 6 se puede ver el relieve/suelo de

FOTO 6. Aspecto microfractográfico de la rotura dúctil.

la fractura del acero; mucho cambio de forma/estricción, suelo suave como tierra de un hormiguero/granos finos, no hay grietas radiales/ondas de deformación plástica alrededor del centro, etc., matriz metálica sana; no hay macrodefectos. Los labios de elzalladura son gruesos/buena estricción.

Podemos decir, pues, que es una rotura por cambio de forma, esto se llama estricción. La cifra cuantitativa es del 36 %.

Las dos micrografías inferiores se han obtenido con microscopio de barrido electrónico.
