# FUERZAS LATERALES INDUCIDAS EN UNA PILA DEL VIADUCTO DE CANALEJAS POR UN RELLENO ESTABILIZADOR <sup>(1)</sup>

V. ESCARIO

A. URIEL

Laboratorio de Geotecnia (CEDEX)

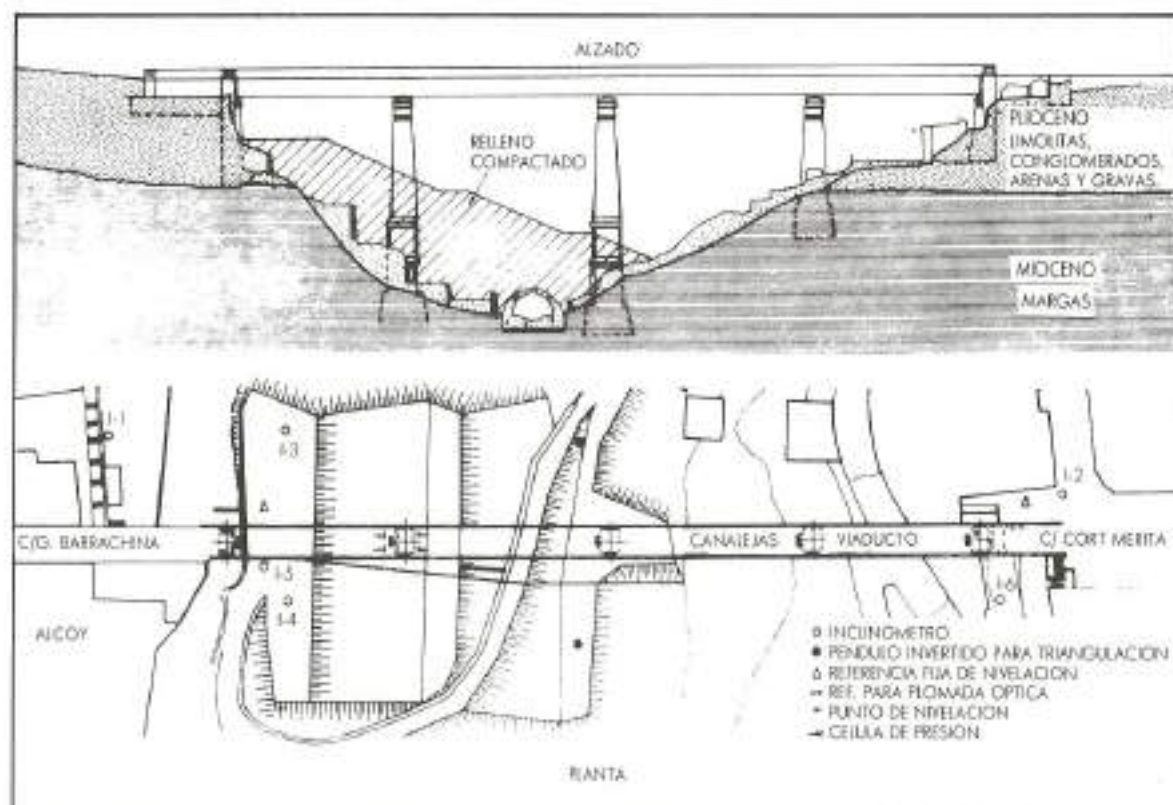
Se han observado fenómenos de inestabilidad frecuentes en los taludes del valle, que originan fuertes agrietamientos en las construcciones vecinas. Los estribos del Viaducto han asentado unos 20 cm, así como desplazamientos similares hacia el cauce del río. Las cabezas de las pilas también muestran movimientos horizontales en la misma dirección.

FIGURA 1. Planta y alzado del Viaducto de Canalejas, con descripción general del terreno y disposición de la instrumentación.

La parte inferior del terreno consiste, como puede verse en la figura 1, en margas de duras a firmes, de color marrón rojizo, así como en margas limosas grises y blancas del Mioceno, con niveles elásticos esporádicos de gravas. Pasa por el tamiz 200 más del 80 %;  $w_L$ , 30 a 70;  $PI$ , 15 a 45;  $w$ , 13 a 35 %; índice de consistencia, 0,75 a 1,25;  $\gamma_{sat}$ , 1,5 a 1,8;  $e$ , 0,5 a 0,8;  $q_u$ , 0,1 a 1,8 MPa (media 0,6; sin incremento claro con la profundidad);  $\theta_v$  medio =  $24^\circ$ ,  $c_{eu}$  = 0,07 MPa;  $\theta'$  medio de pico =  $41,5^\circ$ ,  $c' = 0$ ; carbonato cálcico, 32 a 78 %.

Las cimentaciones de las pilas son sobre zapatas (apoyadas en las margas miocenas, excepto la del estribo derecho) como se muestra en la figura 1.

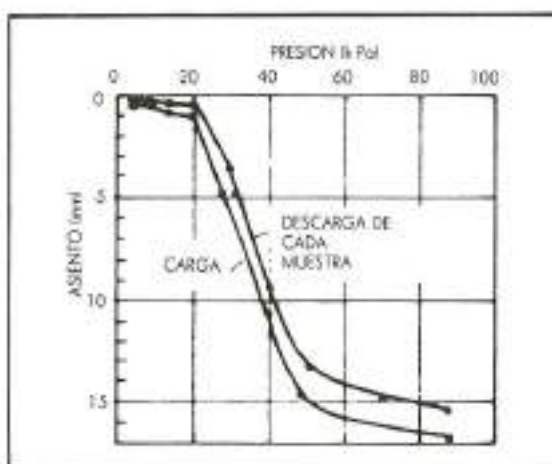
FIGURA 2. Ensayos edométricos con poliuretano expandido. Cada ensayo con muestra nueva. Curva superior resultados después de cada descarga.

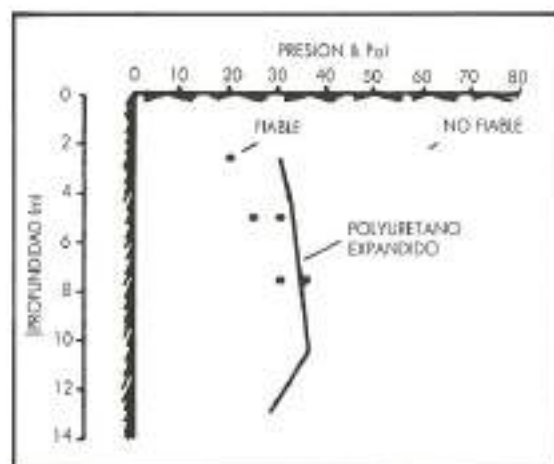
En la figura 3 se representa la variación de la presión de tierras con la profundidad en la pila izquierda. Los puntos llenos corresponden a medidas confiables de las células de presión, mientras que el vacío no es completamente confiable. La línea continua da los valores de las presiones de tierra estimadas a partir de las muestras tomadas de poliuretano. La concordancia entre ambos tipos de medidas es muy razonable. La presión a nivel de la plataforma parece ser superior a cero y aumenta linealmente con la profundidad hasta 10,5 m, tendiendo después a disminuir. El valor máximo es del orden de 36 kPa, mucho menor que el del empuje al reposo.

FIGURA 3. Presiones laterales en la pila izquierda medidas con células de presión y con poliuretano expandido.

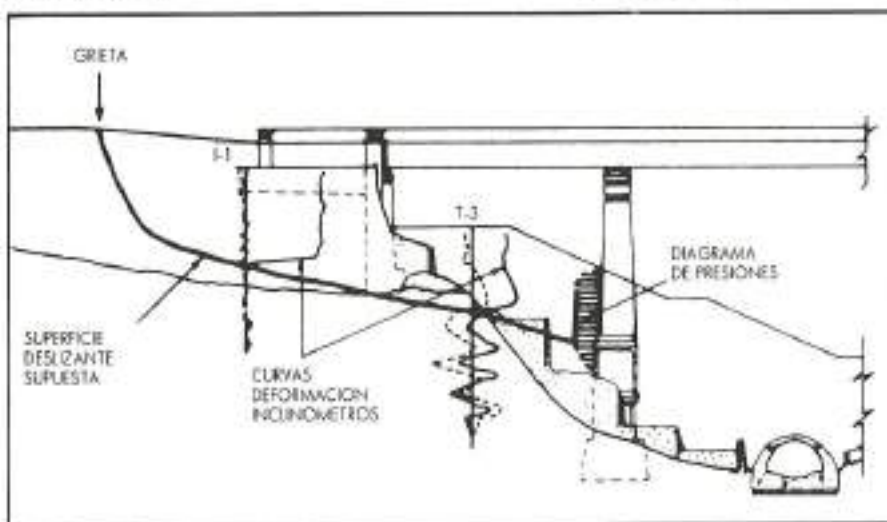
Todos los inclinómetros del lado izquierdo del valle han mostrado desplazamientos hacia el río. Los más importantes se detectaron entre noviembre y diciembre de 1981 (figura 4), con un movimiento horizontal de unos 20 mm en los 14 m superiores del emplazamiento del inclinómetro n.º 1. La apertura de las grietas principales en los edificios y en la calle que conduce al Viaducto mostraron también un apreciable incremento durante dicho período de tiempo. De estas observaciones y de los valores de las presiones en la pila izquierda se dedujo que el relleno no era estable y no había servido para cumplir el propósito de estabilizar el talud. Se puede suponer la existencia de una línea de deslizamiento como la mostrada en la figura 4. Sin embargo, el poliuretano expandido parece haber sido muy útil para reducir las presiones laterales en la pila.

FIGURA 4. Deformaciones medidas con los inclinómetros y superficie de deslizamiento supuesta. Presiones laterales en la pila izquierda.

- La ladera izquierda era inestable antes y después de la construcción del relleno estabilizador. El mecanismo de deslizamiento más probable era del tipo de traslación, a lo largo del contacto entre las formaciones miocena y pliocena, con una resistencia al esfuerzo cortante movilizadas de unos 18°. Se estima que el relleno interrumpió o dificultó el drenaje natural de la ladera.
