AUSCULTACION DE UNA ESTRUCTURA DAÑADA POR EL FUEGO

RAFAEL ASTUDILLO PASTOR (*)
MARIANO GARZO FERNANDEZ (**)

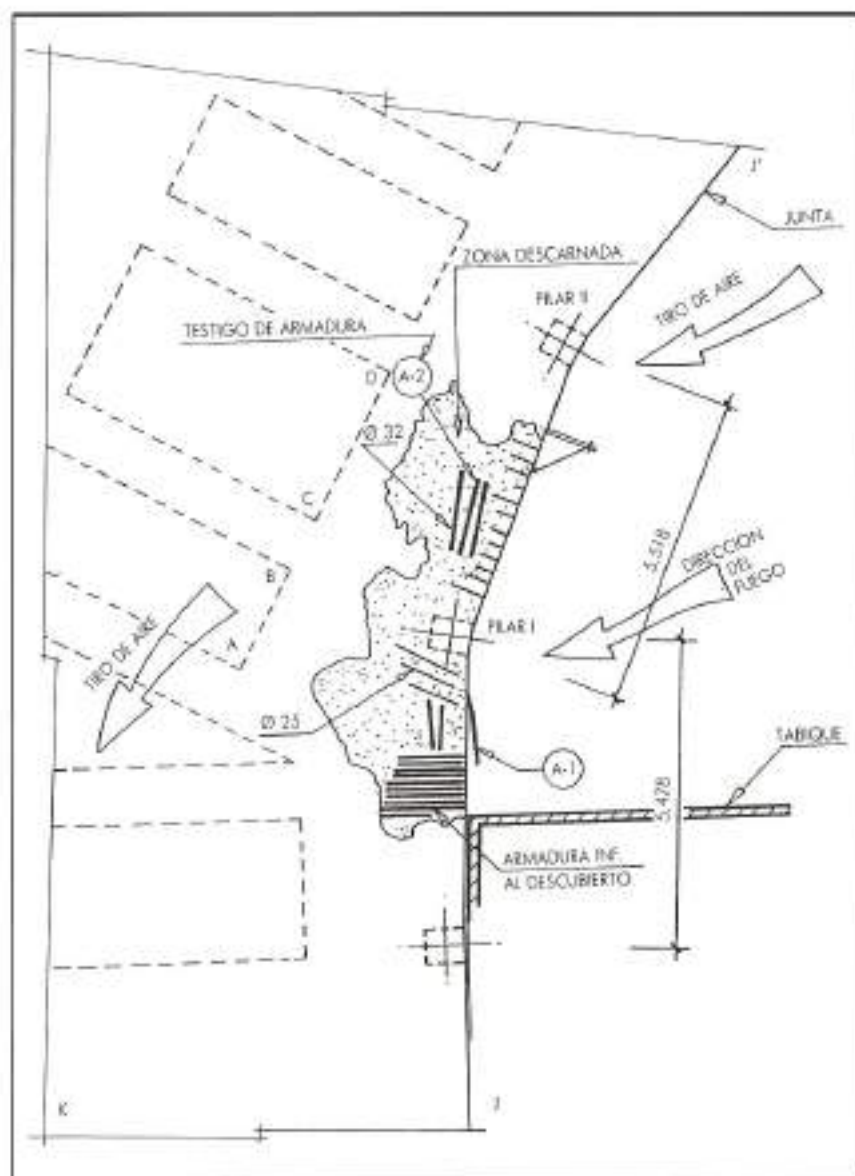
FIGURA 1.

El local en que se originó el incendio se encontraba en una estructura independiente de la estructura principal y separada de ella por la junta JJ' (figura 1).

Debido al efecto del tiro de aire existente durante el incendio las llamas se dirigieron, de forma ascendente, desde el local origen del fuego hacia la salida al exterior existente en la zona KK', tal como se esquematiza en la figura 1, provocando con ello un efecto más intenso en las zonas del parámetro lateral y de la cara inferior de la losa que están más próximas a la salida del tiro y, por el contrario, daños menores en las zonas de dicha losa próximas a la parte opuesta del local.

En la figura 1 se han dibujado esquemáticamente los daños observados en la losa que constituye la cubierta de la planta en la que se produjo el siniestro. Dichos daños se encontraban en la cara inferior de la losa y se han dibujado, por transparencia, vistos desde la cara superior de la misma.

Tal como se refleja en dicha figura, aparecen zonas en las que se había descarnado una capa del hormigón de la cara inferior de la losa, dejando en algunas partes las armaduras inferiores al descubierto.

Los descarnamientos se produjeron, fundamentalmente, en la zona de la losa más próxima a la salida de las llamas, es decir, entre el tabique de delimitación del local y el pilar I.

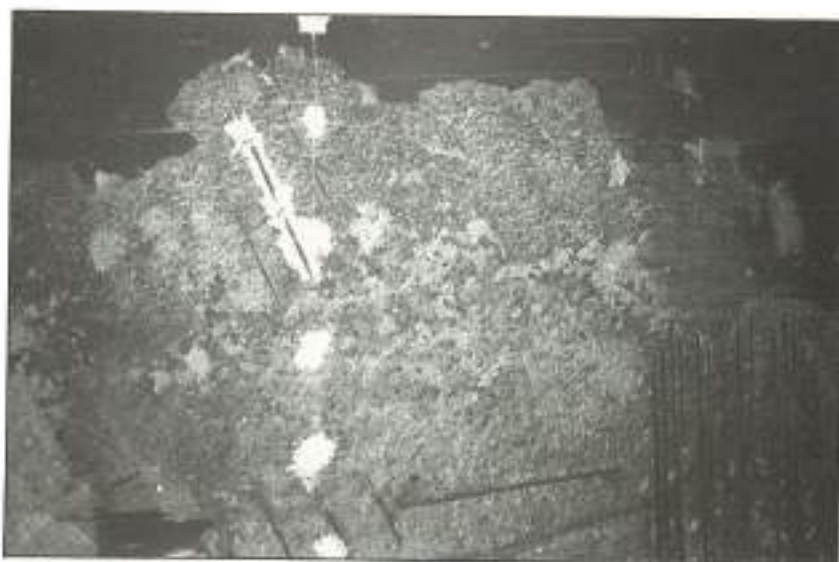
FOTO 1.

El espesor de la capa descarnada variaba entre 3 y 7 cm, aproximadamente, y se debió al efecto del brusco enfriamiento del hormigón provocado por el agua utilizada para apagar el incendio (foto 1).

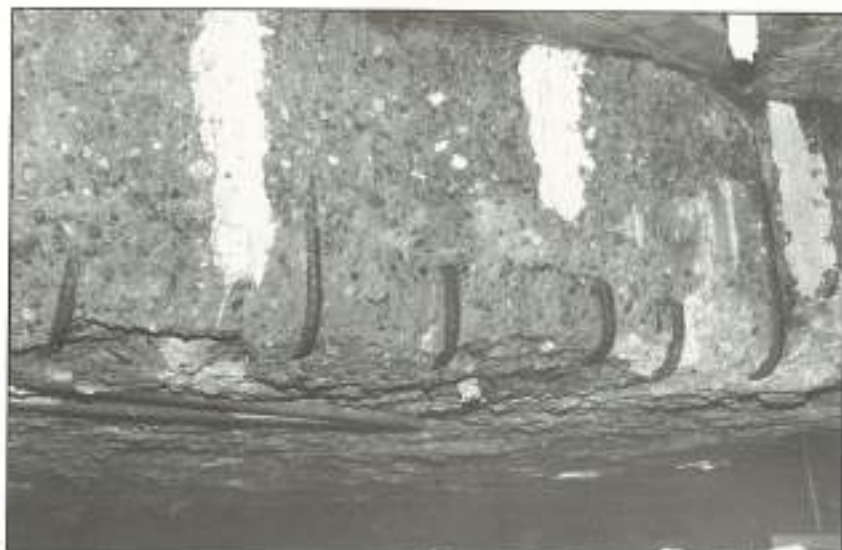
FOTO 2.

El desprendimiento de la capa superficial del hormigón afectó también a la cara vertical del perímetro de la losa principal (foto 2).

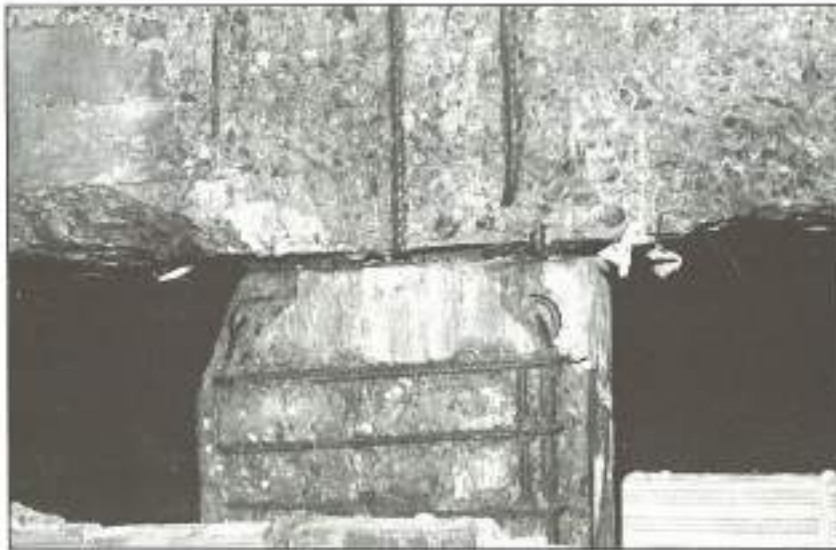
FOTO 3.

El único pilar de la estructura principal afectado de forma importante por el fuego fue el pilar I.

Como posteriormente se comentará al hablar de los resultados de los ensayos con ultrasonidos, dicho pilar se vio afectado en su cara más próxima al local del incendio y, especialmente, en la zona superior del mismo, en donde (ver foto 3) se había perdido el recubrimiento y aparecían algunos cercos y barras de la armadura principal al descubierto.

- El pilar I es el único afectado de manera más importante por el fuego, pero, supuesto su saneado y restitución de sección en cabeza, no se consideró que se hubiera producido una disminución importante de su capacidad resistente.
- El apartado de apoyo del pilar I quedó severamente dañado y podría presentar problemas para permitir el correcto funcionamiento de la losa en esta zona tal como fue concebido inicialmente.

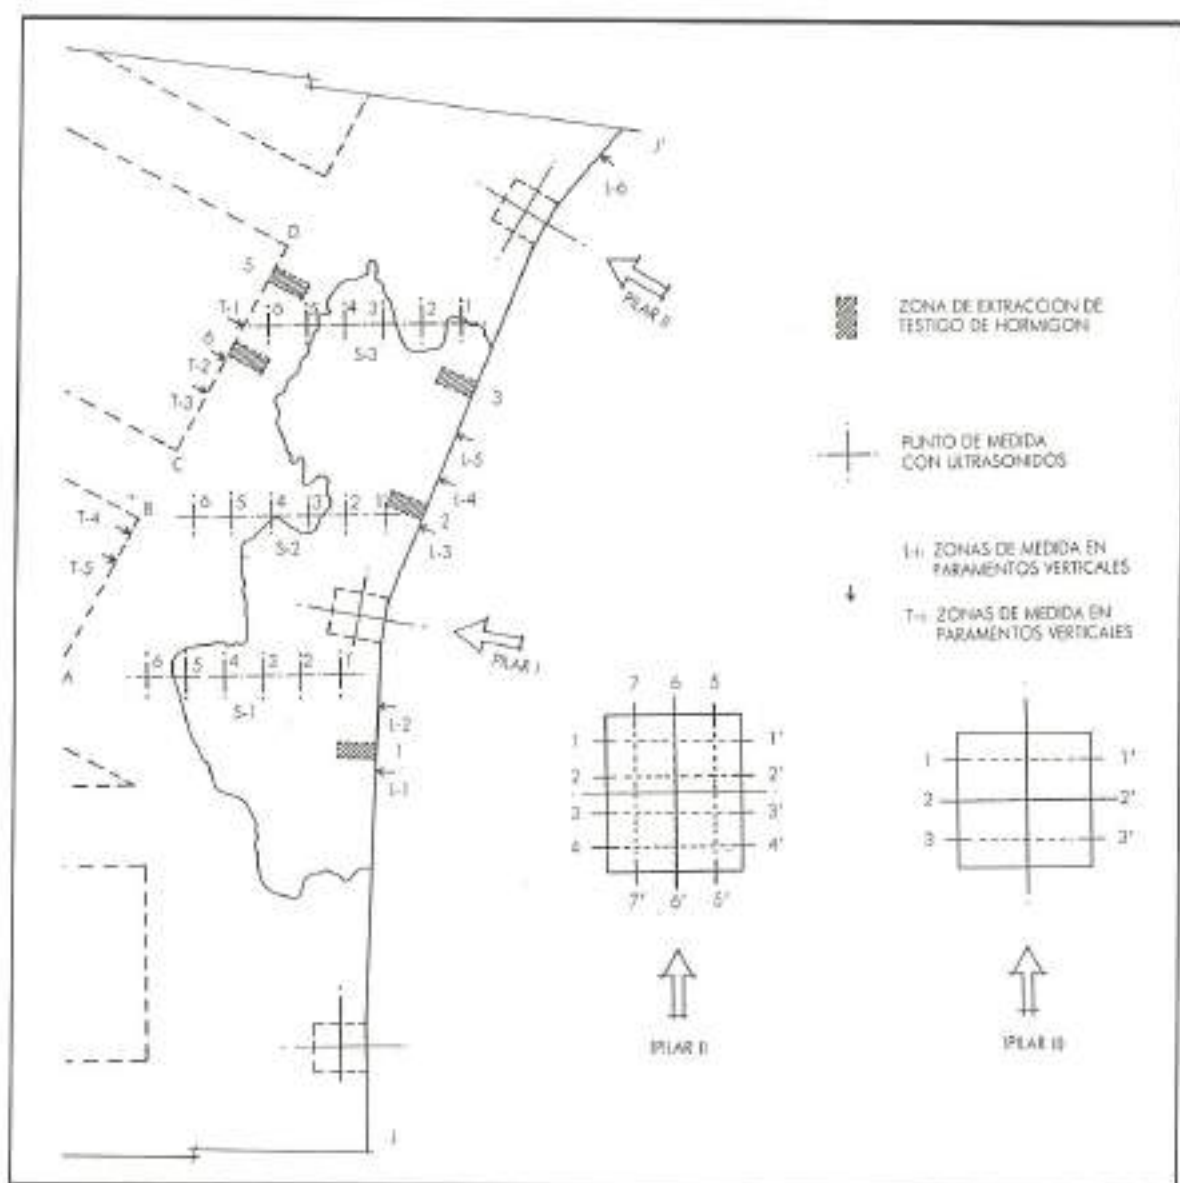
FIGURA 2.

De la misma forma se seleccionaron tres zonas de medida T-1, T-2 y T-3 en el paramento *CD* y otras dos T-4 y T-5 en el paramento *AB* (figura 2).

- Los valores más bajos (peor estado del hormigón) obtenidos dentro de la zona *JJ'* corresponden al paramento situado entre el tabique límite del local incendiado y el pilar I.
- Los valores en la zona aligerada (T-1 a T-5) eran claramente inferiores que los de la zona *JJ'*.

Se extrajeron entonces los testigos 1, 2 y 3 (figura 2) que, a priori, podían representar la zona más dañada, a la que antes nos hemos referido. Los testigos 4, 5 y 6, serían representativos de zonas con daño intermedio, y, dividiendo los testigos en dos partes, la parte interior sería representativa del hormigón sano, ya que el fuego sólo habría afectado, especialmente en las zonas más alejadas del foco, al hormigón superficial, quedando intacto el hormigón de las zonas más profundas.
