# INTERACCION SUELO-ESTRUCTURA DE UN EDIFICIO DEBIDO A RETRACCION Y CARGAS DE VIENTO (1)

J. L. JUSTO (\*)  
A. JARAMILLO (\*\*)  
M. GONZALEZ (\*\*\*)

**RESUMEN.** Un edificio de 5 plantas ha sufrido desplomes de hasta 1/95 en el primer forjado y una media hasta de 1/140 en los cinco forjados. Los asentamientos diferenciales hacia una hilera de árboles indican una rotación similar al desplome medio medido. Se ha demostrado que los desplomes están relacionados con los ciclos de humedad. El edificio ha sido calculado como un pórtico de hormigón y ladrillo sujeto a un asiento diferencial y a la acción del viento. Hay un buen ajuste entre los desplomes medidos y calculados.

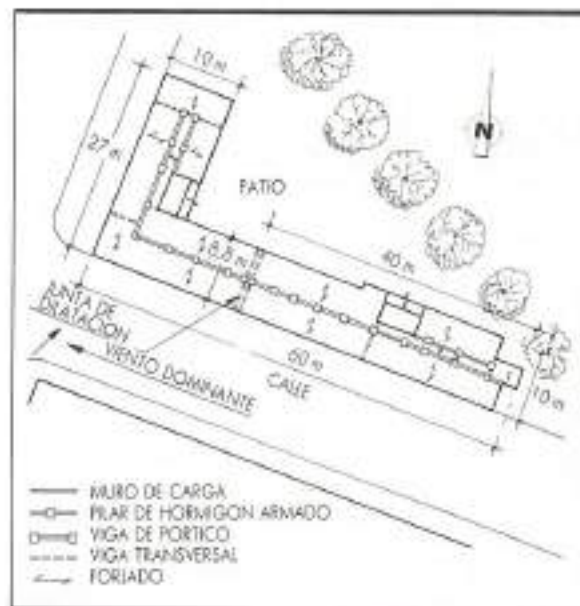
El sistema estructural del edificio (fig. 1) está formado por muros de carga de ladrillo macizo formando las fachadas de la construcción, dos núcleos de comunicaciones verticales cerrados por muros, y pórticos de hormigón paralelos a los lados de la L. Cuando la anchura es menor de 8 m hay un pórtico, y cuando la anchura es mayor de 10 m hay dos pórticos. Los forjados del edificio son los llamados en aquella época forjados autárquicos.

FIGURA 1. Planta mostrando el sistema estructural del edificio y las direcciones de los forjados de plantas superiores.

Hay también una falta de arriostramiento lateral de la cimentación, ya que las zapatas corridas transversales, que se corresponden más o menos con las vigas y muros transversales (fig. 1), están en algunos casos separadas 18 metros.

Las medidas correctoras adoptadas han consistido en mejorar el arriostramiento lateral del edificio y en cortar los árboles.

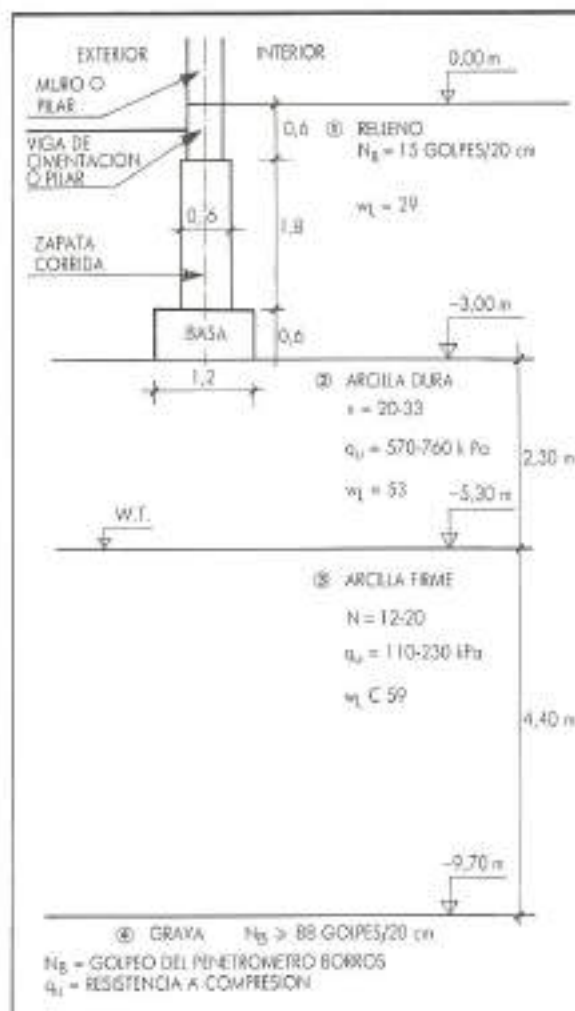
La profundidad de la cimentación es de 3 m (fig. 2). El hormigón de la base de cimentación ensanchada fue vertido contra el terreno, pero la cimentación en faja fue homigonada con encofrado de madera, y el espacio exterior rellenado. Esto puede haber contribuido también a la falta de sujeción lateral.

FIGURA 2. Cimentación.

Como se indica en la figura 2, hay una hilera de árboles cerrando la esquina interior de la L; entre ellos varios eucaliptos con un diámetro superior a 850 mm y una altura mucho mayor que su distancia al edificio.

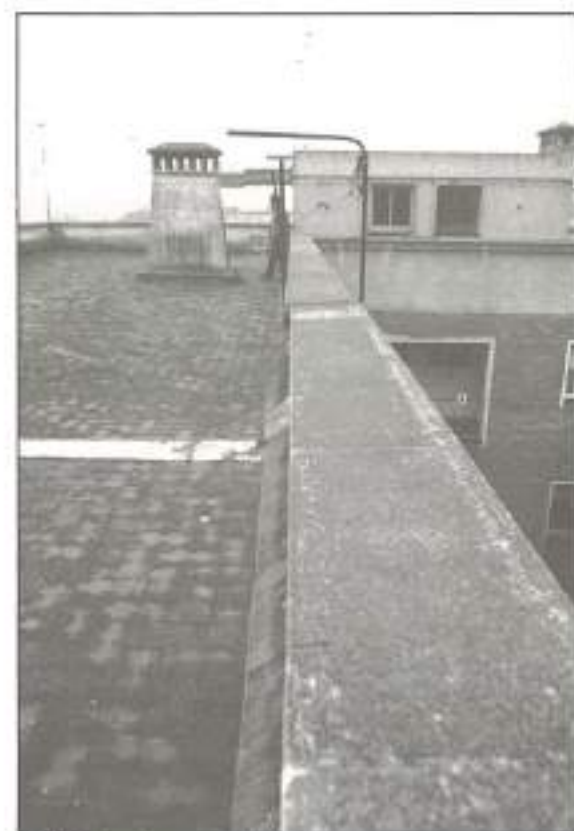
FIGURA 3. Desplazamiento diferencial de unos 4 cm en parte superior de la junta de dilatación.

ción (fig. 3), que indica un desplome diferencial de las dos partes del edificio en la junta de dilatación (fig. 1).

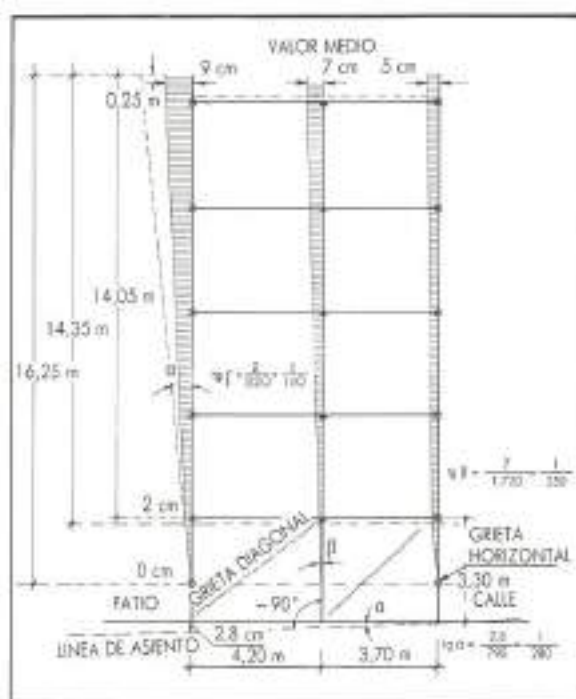
La figura 5 muestra el desplome a lo largo de la altura del edificio. La inclinación media y el asiento tienen más o menos las mismas pendientes, pero el desplome

FIGURA 5. Desplomes en sección transversal a la derecha de la junta de dilatación según se mira la figura 4 en octubre de 1985 y asiento en diciembre.

en planta baja es mayor (1/95). Esto explica las grietas en tabiques a la derecha de la junta de dilatación (figs. 5 y 7). La pendiente media de los asentos en la figura 4 está próxima al desplome medio.

La grieta horizontal indicada en las figuras 5 y 7 tenía en mayo de 1985 una longitud de 1/2 m y una apertura máxima de 1/2 mm. En octubre la longitud alcanzó más de 4 m y la apertura 7 mm en la junta de dilatación. En abril de 1986 la apertura fue menor de 1 mm, y en septiembre-octubre del 86 la apertura era de 2 a 3 mm.

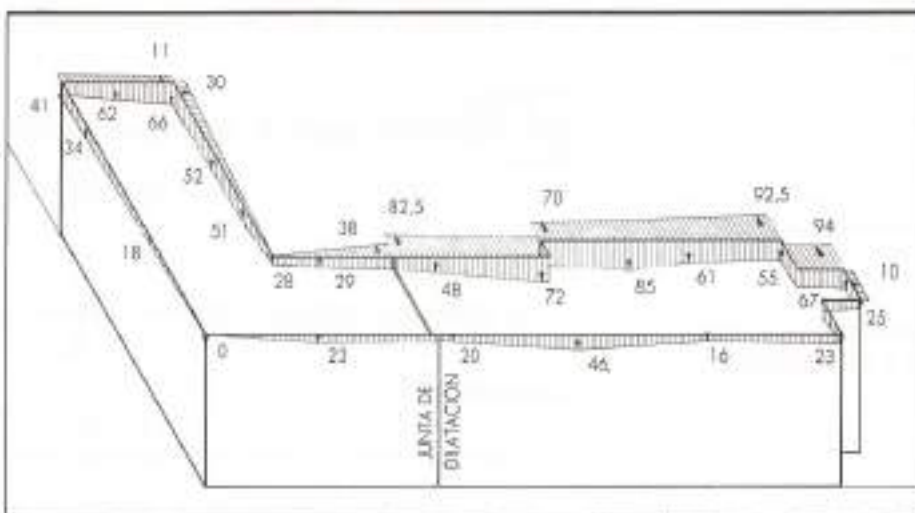
La figura 4 muestra los desplazamientos y asentos diferenciales medidos en diciembre del 85.

Está claro que ambos, cimentación y edificio, han sufrido un giro hacia la fila de árboles indicada en la figura 1. Este giro es más pronunciado en el cuerpo rectangular a la derecha de la junta de dilatación, debido a la falta de arriostamiento lateral. Los asentos son mayores en los puntos más cercanos a los árboles.

FIGURA 4. Desplome y asentos en diciembre de 1985 (mm).

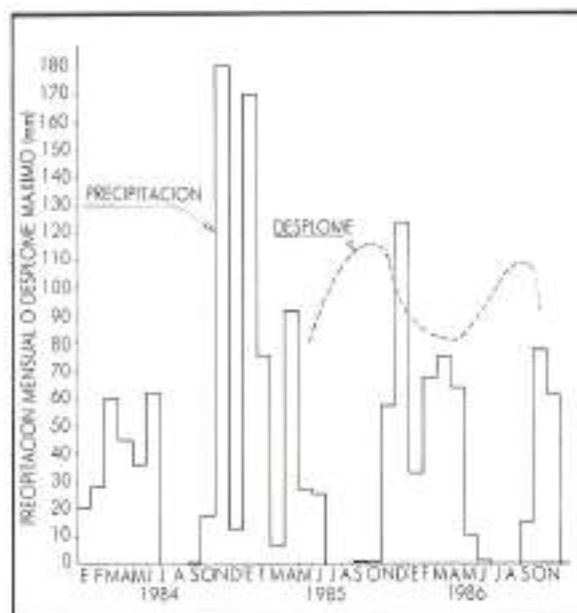
El desplazamiento horizontal mayor se registra cerca de la esquina del lado derecho (fig. 4). Este desplazamiento se representa en la figura 6 junto con la precipitación mensual. Está claro que el desplazamiento au-

FIGURA 6. Precipitación mensual y desplome máximo.

menta durante periodos secos y disminuye durante periodos lluviosos. El máximo desplazamiento alcanzó un valor de 115 mm en octubre de 1985, correspondiendo a un desplome de 1/140.

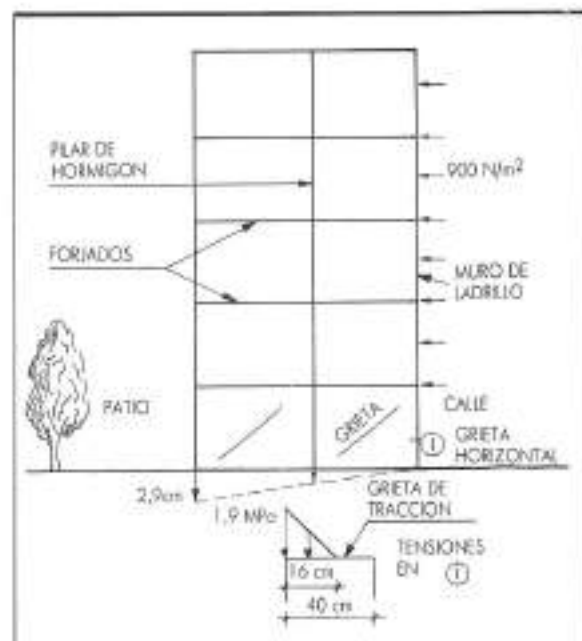
La parte del cuerpo rectangular cercana a la junta de dilatación ha sido calculada como un pórtico mixto de hormigón y ladrillo (fig. 7) sometido a la carga de viento, al asiento diferencial medio medido (2,9 cm) y a su peso

FIGURA 7. Pórtico calculado y tensiones en alféizar de ventano.

Las tensiones calculadas a la altura del alféizar de la ventana de la planta baja se indican en la figura 7. Los cálculos dan una profundidad de la grieta de tracción de 16 cm, no lejos de la medida en realidad.

El desplazamiento horizontal calculado del edificio (71 mm) no está lejos del realmente medido cuando se realizó la nivelación (76 mm).
