UN CASO DE RECALCE EN SUELOS EXPANSIVOS⁽¹⁾

A. URIEL (*)
L. ORTUÑO (*)
J. PUEBLA (*)

RESUMEN. Parte de un colegio cimentado sobre un suelo expansivo ha sufrido asentamientos excesivos y severos daños. El terreno consiste en arcilla margosa de alta plasticidad con presiones de hinchamiento de hasta 875 kPa. El colegio fue cimentado a una profundidad de 2,5 m, siguiendo la tradición. Las pérdidas de agua del sistema de saneamiento de los lavabos de la planta baja atrajeron muchas raíces de acacias próximas. Los lavabos fueron clausurados después de varios años, en coincidencia con un largo período de sequía, y las raíces desecaron muy profundamente el terreno, dando lugar a grandes asentamientos. Los árboles han sido ahora talados y el período seco se ha terminado, de tal manera que deben esperarse movimientos de expansión subsiguientemente. Se describen las medidas de remedio por medio de pozos profundos de hormigón. Transmiten altas presiones al suelo a fin de impedir el incremento de volumen bajo ellos. También, los pozos y las nuevas vigas de hormigón armado que descansan sobre ellos están aisladas del terreno y de las antiguas cimentaciones.

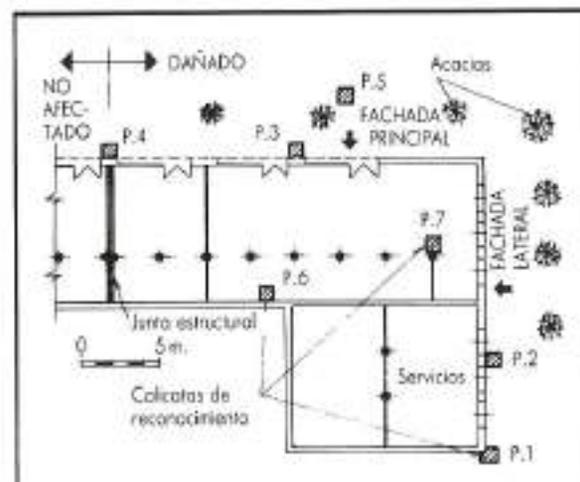
A fin de investigar la cimentación y las condiciones del subsuelo, se excavaron siete calicatas de 3 a 5 m de profundidad. Cinco de ellas estaban situadas junto a los muros de mampostería de fachada, una junto a un pilar interior y la última y más profunda se excavó a unos pocos metros de la fachada principal (fig. 1).

Sin embargo, el movimiento principal consistía en un asiento considerable de las fachadas lateral y principal (ver fig. 1), que condujeron a un giro apreciable de la parte del edificio dañada (fig. 2). Este movimiento de rotación aparecía muy claramente en el plano vertical que contiene la junta estructural. La junta separa las partes dañadas y no afectada del edificio (figs. 1 y 4).

FIGURA 1. Planta de la zona dañada, mostrando la situación de los árboles, los servicios y las calicatas de reconocimiento.

Además de la continua infiltración de agua desde los tubos rotos del saneamiento de los antiguos servicios, que duró muchos años, se plantó una fila de árboles de hoja caduca a una distancia de 2,5 a 4 m de las fachadas principal y lateral (ver fig. 1). La distancia entre árboles (acacias) variaba entre 3,5 y 5 m y su altura era del orden de 7 m (lo que significa que una distancia razonablemente segura habría sido 10 m o más).

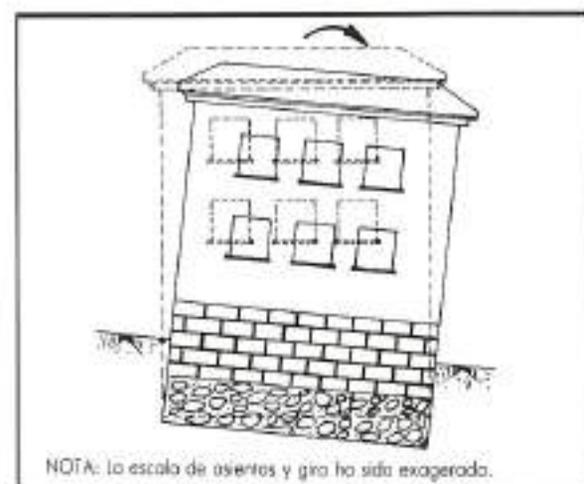
FIGURA 2. Asiento y giro de la fachada lateral.

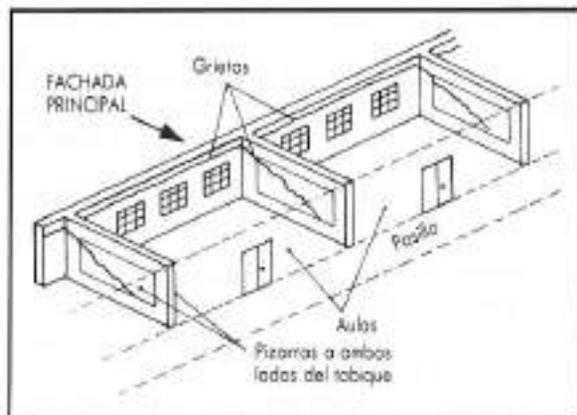
FIGURA 3. Disposición de las grietas en las aulas de la fachada principal.

rior de la propia fachada principal (fig. 3). Las grietas de los tabiques perpendiculares a la fachada eran inclinadas y típicas de asentamientos diferenciales. Se veían muy claramente, ya que el polvo de tiza entraba en ellas y hacía un contraste evidente con el enlucido.

Las grietas del lado interior de la fachada eran continuas y horizontales, hecho que denota tensiones verticales de tracción en muros concebidos para trabajar a compresión.

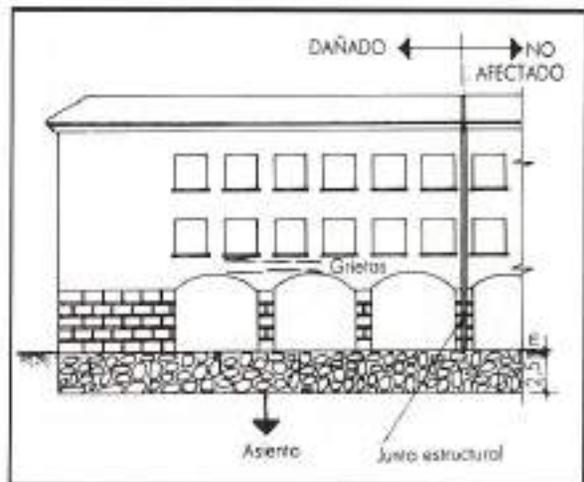
Mirando al edificio desde el exterior y frente a la fachada principal, quedaba clara la tendencia de algunos pilares a asentarse excesivamente. Como consecuencia,

FIGURA 4. Fachada principal mostrando la profundidad de la cimentación y el tipo de grietas.

acabaron por quedar colgando de la estructura en vez de soportarla (fig. 4). (Los arcos son simulados.)

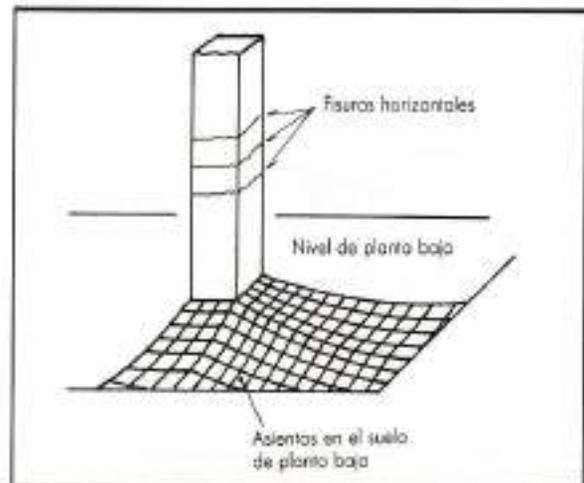
FIGURA 5. Fisuras en pilares interiores y asentamientos de la solera de planta baja.

Se observaron aspectos similares en algunos de los pilares interiores hechos de hormigón armado, en los que se desarrollaron 3 o 4 planos de fisuración horizontal, poniendo de manifiesto un estado de tensiones de tracción (fig. 5).

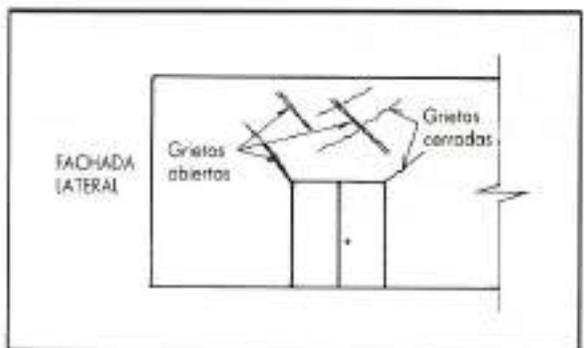
En relación con los efectos de los suelos expansivos y que retraen, se observaron algunos otros aspectos interesantes. En los tabiques paralelos a la fachada principal y sobre las puertas de acceso a las aulas desde el pasillo central, se desarrollaron dos familias de grietas inclinadas y casi ortogonales (fig. 6). Las de una de las familias estaban claramente abiertas. Cuando las grietas de la otra familia estaban abiertas, se había hecho una reparación y se había pintado. Puesto que esas grietas tienden a cerrarse como consecuencia de los movimientos alternativos estacionales, la capa de pintura padece y se despega.

FIGURA 6. Grietas abiertas y cerradas perpendiculares.

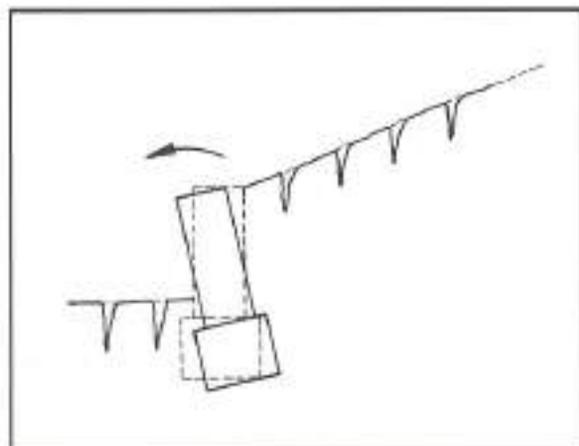
Finalmente, un pequeño muro de contención próximo al edificio había sufrido claramente un movimiento

FIGURA 7. Rotación de un pequeño muro de contención.

de rotación en la forma representada en la fig. 7, debido a la desecación (y la consiguiente disminución de volumen) del suelo en las inmediaciones del pie del muro.

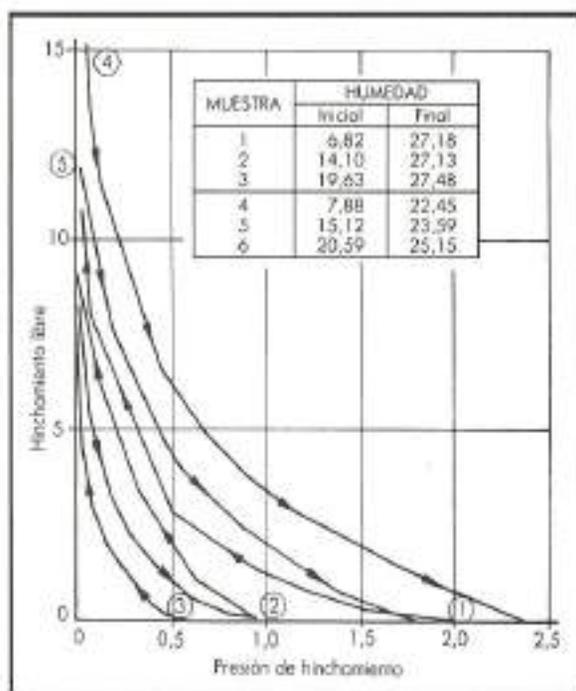
La figura 8 muestra los resultados de una serie de ensayos de hinchamiento-presión llevados a cabo en una

célula edométrica, partiendo de la presión de hinchamiento nulo y disminuyendo la tensión normal en escalones hasta las condiciones de hinchamiento libre, en el caso de las muestras 1, 2 y 3, y al contrario en el caso de las muestras 4, 5 y 6 (téngase en cuenta el cierre de las fisuras).

El conjunto de resultados pone claramente de relieve el potencial de hinchamiento de los suelos involucrados.

FIGURA 8. Resultados de los ensayos presión de hinchamiento-hinchamiento.

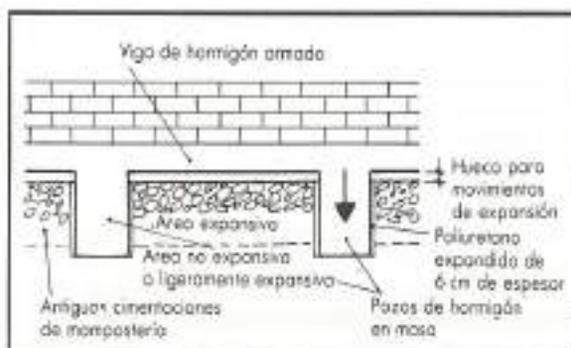
FIGURA 9. Recalce de las fachadas.

Considerando todas las variables involucradas, se diseñó un sistema de recalce basado, esencialmente, en la concentración de cargas sobre pozos rellenos de hormigón (ver figs. 9 y 10). La nueva base de cimentación se construye a, al menos, 5 m de profundidad, bajo los suelos más desecados, y transmitirán presiones al suelo entre 800 y 1.200 kN/m². Estas presiones contrarrestarán cualquier posible presión de hinchamiento que pudiera desarrollarse bajo las nuevas cimentaciones.

A fin de conectar las cabezas de los pozos de hormigón bajo las fachadas, se diseñó una viga de hormigón armado. Esta viga recibe la carga de la estructura a lo largo de los muros del edificio y transmite esta carga a los pozos de hormigón.

La cimentación original es parcialmente demolida para construir los pozos y la viga. A fin de evitar el contacto entre lo que queda de la antigua cimentación de mampostería y la nueva de hormigón, se crea un hueco de 30 cm por debajo de la viga de hormigón armado, de manera que el futuro hinchamiento no la afecte. También, a fin de evitar o minimizar los empujes laterales sobre los pozos debidos a la expansión del suelo, las paredes de los pozos excavados se cubren con una plancha de poliuretano expandido, de 6 cm de espesor, antes de verter el hormigón, reduciendo así posibles presiones horizontales futuras generadas por los cambios de volumen del suelo.

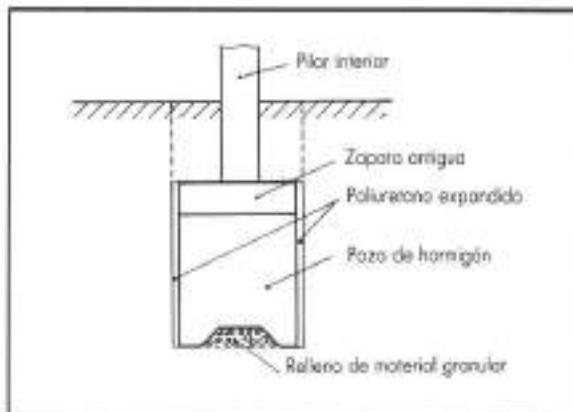
FIGURA 10. Recalce de los pilares interiores.

Con relación a los pilares exteriores e interiores, se diseñó un sistema similar de profundización de la base de la cimentación. En este caso, es necesario un sistema metálico de apeo para proporcionar apoyo provisional mientras se llevan a cabo los trabajos. Las cargas calculadas de la estructura sobre los nuevos pozos son pequeñas; por tanto, a fin de lograr las presiones de trabajo sobre el suelo ya mencionadas, se requiere una reducción del área de la base (fig. 10).
