# FORMAS, CAUSAS Y MECANISMOS DE ALTERACION DE LOS MATERIALES PETREOS DE LA TORRE DE LA CATEDRAL DE GRANADA

**RESUMEN.** Se han caracterizado, en sus diferentes aspectos: composición química, petrografía, mineralogía y propiedades físicas, la enlucida bioclastica utilizada como material de construcción en la Torre de la Catedral de Granada.

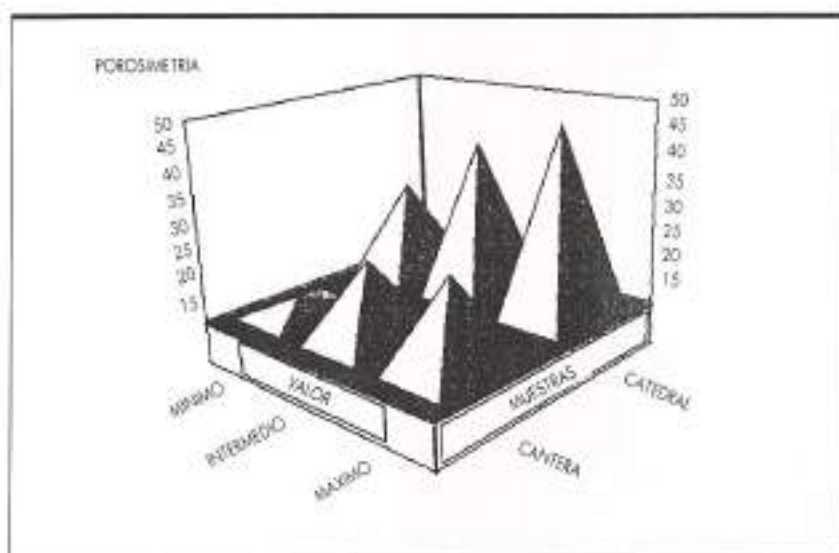
La porosidad que presentan estas rocas es fundamentalmente primaria, de tipo intergranular y, en menor medida, intrapartícula, aprovechando las cámaras de los bioclastos. Su cuantificación se ha realizado mediante un porosímetro de inyección de Hg. Si se comparan los datos relativos a la porosidad total de las muestras de las canteras (Santa Pudia y zona canterable de Escuzar principalmente) con las muestras recogidas en el monumento, se advierte un apreciable aumento del mencionado parámetro en estas últimas (figura 3).

FIGURA 3. Representación gráfica de la porosimetría de las muestras de la cantera y de la torre de la Catedral.

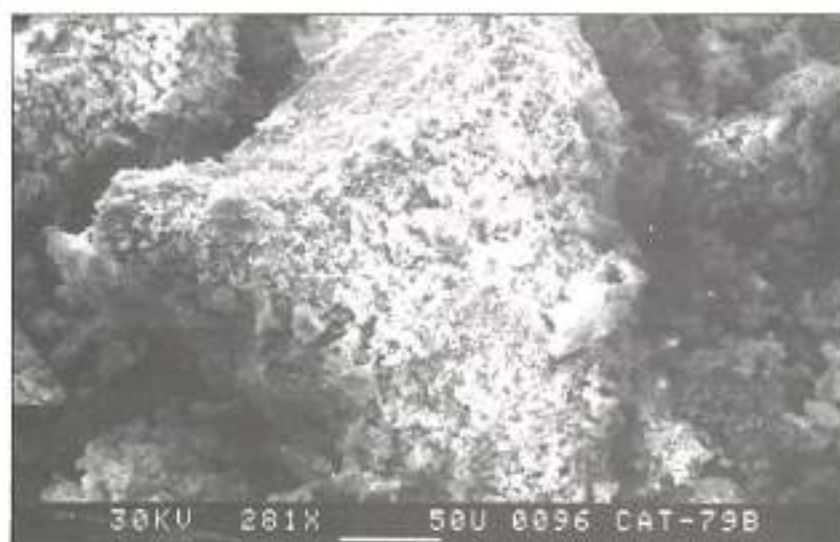
(figura 4), silicatos de Cu y Ca (figura 5) y sulfoaluminatos cálcicos (figura 6). En la tabla III se muestra la composición química elemental de los compuestos citados.

FIGURA 4. Celdros.

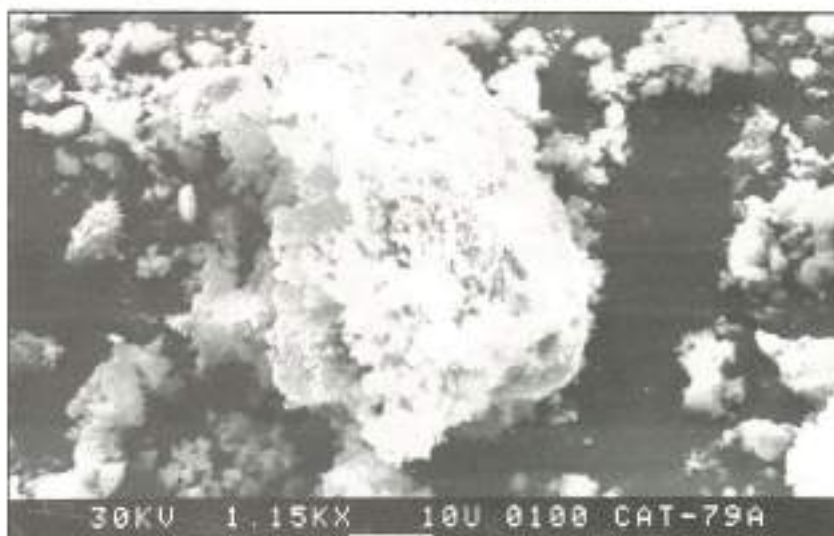
FIGURA 5. Sílicatos complejos de cobre y calcio.

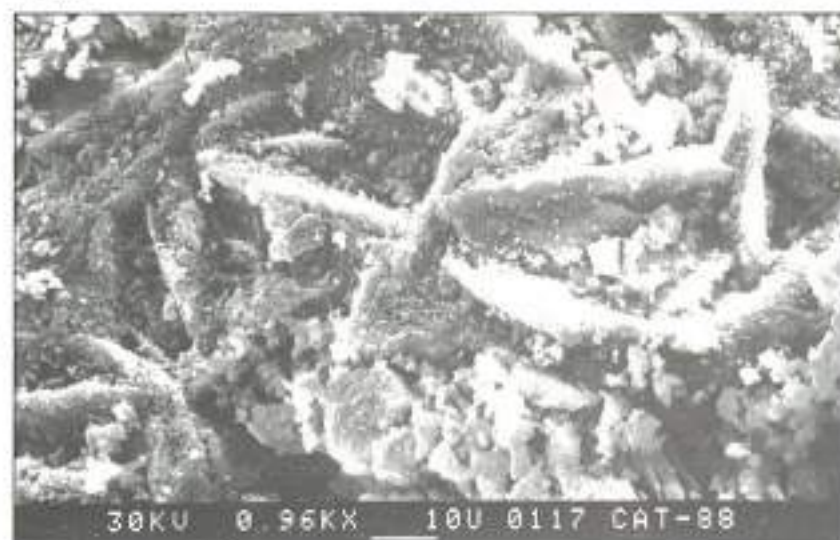
FIGURA 6. Sulfoaluminato cálcico.

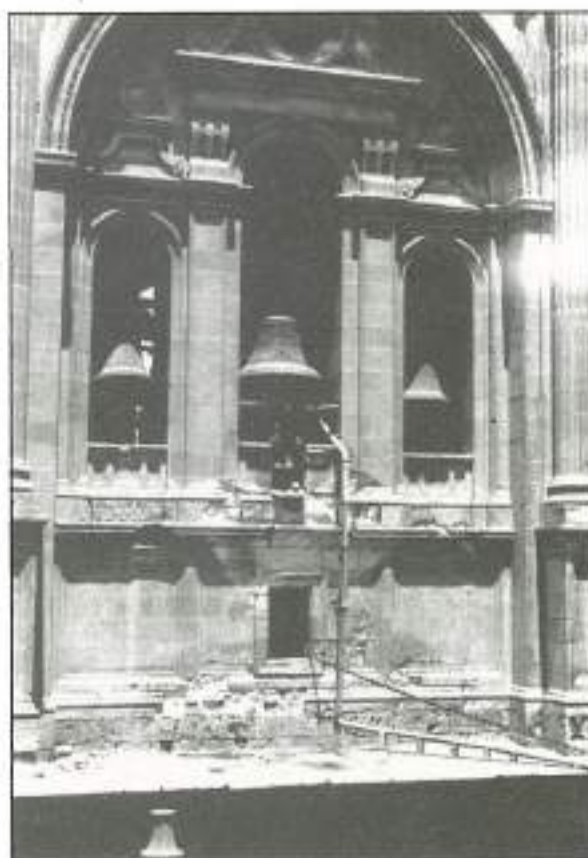
En relación con la parte superior de la torre, constituida por los otros dos cuerpos descritos, lo primero que resalta es su pronunciado deterioro en comparación con otros puntos de similar altura de la Catedral, incluso con aquellos que tienen orientación geográfica más desfavorable (fachadas norte y noroeste), como puede ser la Puerta del Perdón. Este deterioro no es general, localizándose en puntos muy concretos (figura 7).

FIGURA 7. Vista general del tercer cuerpo de la torre. Fachada sur.

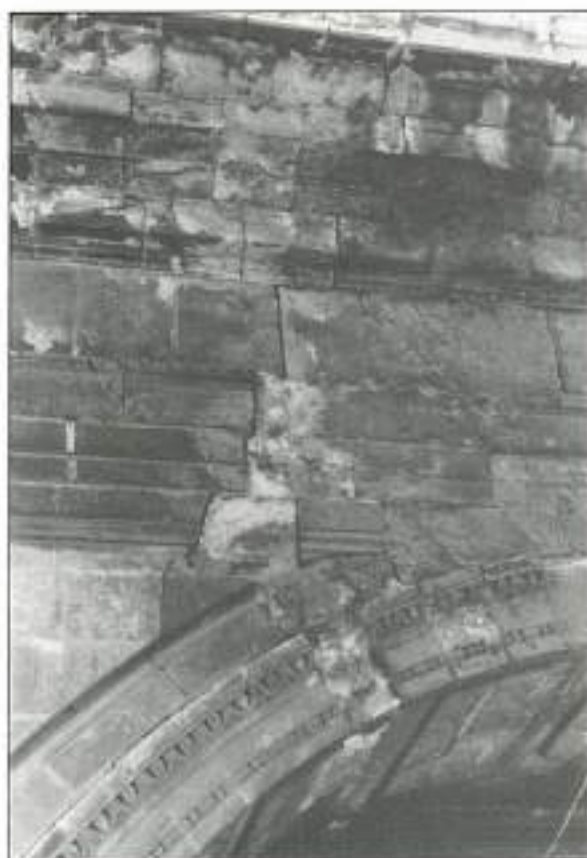
FIGURA 8.

De modo general, dos son los hechos que destacan en los cuerpos superiores de la torre: existencia de numerosas fracturas y fisuras e importantes pérdidas de material (figura 8). Las primeras se localizan independientemente de su orientación geográfica y del sustrato pétreo. Los mecanismos que dan lugar a su formación se relacionan con fenómenos fisicoquímicos: cristalización de sales, procesos cíclicos de humedad-sequedad y de heladicidad. Posiblemente las grietas más importantes se deban a los problemas de cimentación de la torre anteriormente mencionados, sin que se pueda excluir la influencia de movimientos sísmicos, bastante abundantes en esta zona de Andalucía. En menor medida pueden coadyuvar a producir este deterioro las grapas de hierro (figura 9), que en algunos puntos se colocaron para intentar impedir el progreso de fisuras previas, la oxidación de estos elementos metálicos con el consiguiente aumento de volumen, dan lugar a esfuerzos disruptivos en el interior de la piedra.

Asimismo deben afianzarse los fragmentos originados por fisuras o grietas, mediante cosido con agujas de acero inoxidable y reintegrarse cornisas y otros elementos arquitectónicos funcionales, recomendándose la no utilización, en este proceso, de morteros de cal, ya que son fácilmente atacables por los agentes degradantes.

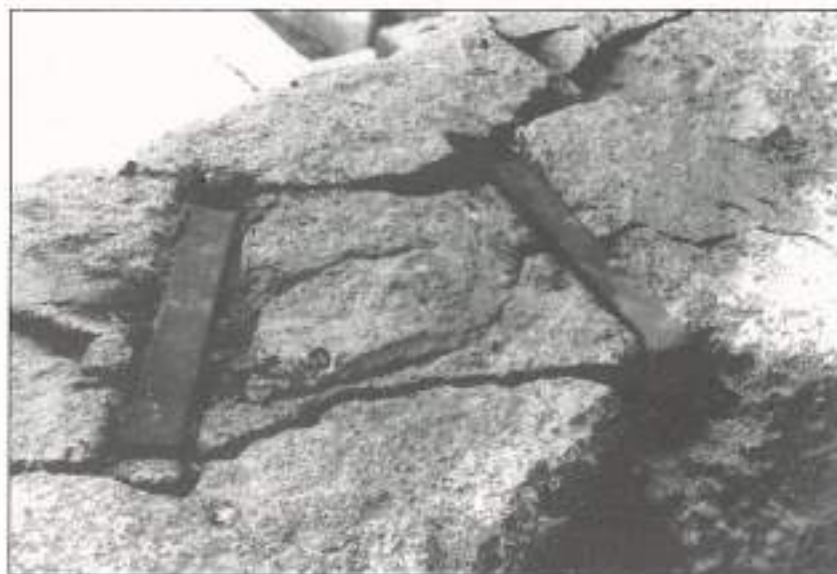
FIGURA 9. Detalle de la fisuración del tercer cuerpo de la torre bajo el campanario. Fachada sur.

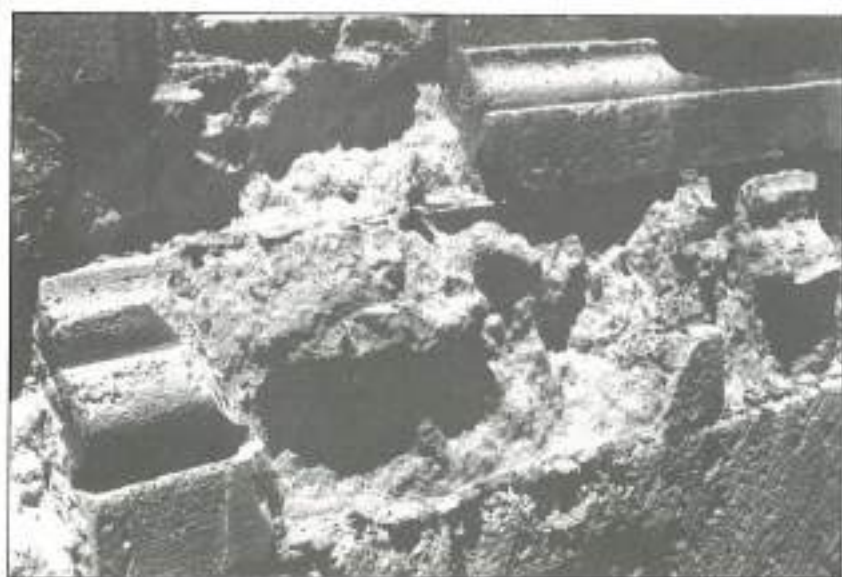
Las pérdidas de material son generalizadas. Este proceso tiene lugar tanto en el material pétreo como en los morteros de rejuntado. Los puntos donde este tipo de deterioro es más pronunciado son cornisas, molduras, voladizos, arcos y primera hilada de sillares situada

encima de las cornisas (figuras 10 y 11). En cualquier caso, las zonas donde es más acusada la pérdida de material se sitúa siempre en la vertical de las campanas.

La acción de este agua de escorrentía se traduce en la formación de importantes arenizaciones y pulverizaciones con la consiguiente pérdida de material. Asimismo, dan lugar al desarrollo de costras negras o verdosas que se sitúan, casi siempre, en los alféizares de los huecos del campanario. Este proceso es muy acusado en las fachadas y tramos de cornisa con orientación SE y NE, lo que se debe a la conjunción de factores microclimáticos que se discuten más adelante, y a una textura diferente de la calcarenita en estas zonas (mayor porosidad y tamaño de grano más heterogéneo).

FIGURA 10. Pérdida generalizada de material. Arentzación.

Otro aspecto a tratar sería la eliminación de la humedad que asciende por capilaridad del suelo o de las cornisas, donde suele acumularse. Corrección de la deficiente evacuación del agua de lluvia, principalmente de la que resbala por la superficie de las campanas. Habría que situar en todas las fachadas «goterones» similares al que actualmente tiene la fachada sur, pero inclinado hacia dentro del campanario y con un dispositivo adecuado para la posterior evacuación del agua.

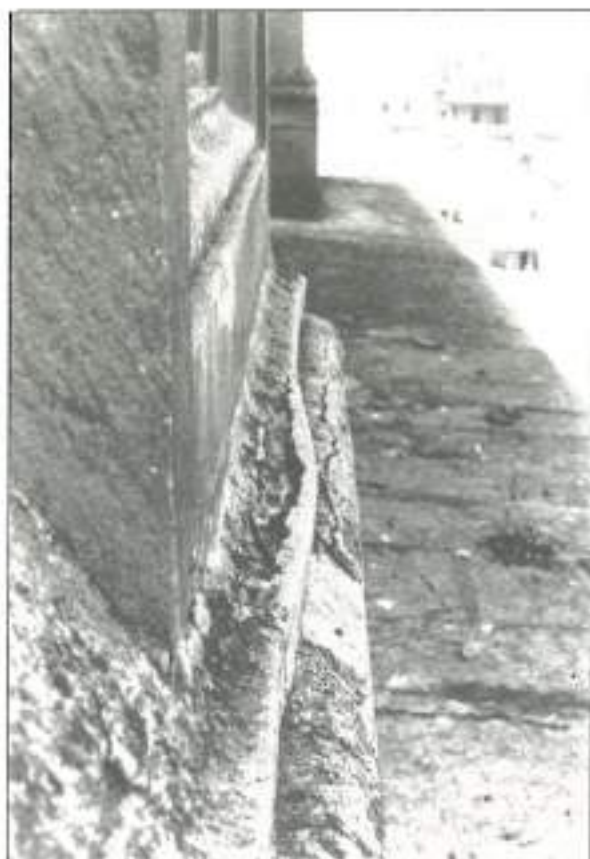
FIGURA 11. Deterioro de una moldura por cristalización de sales. Fachada este.

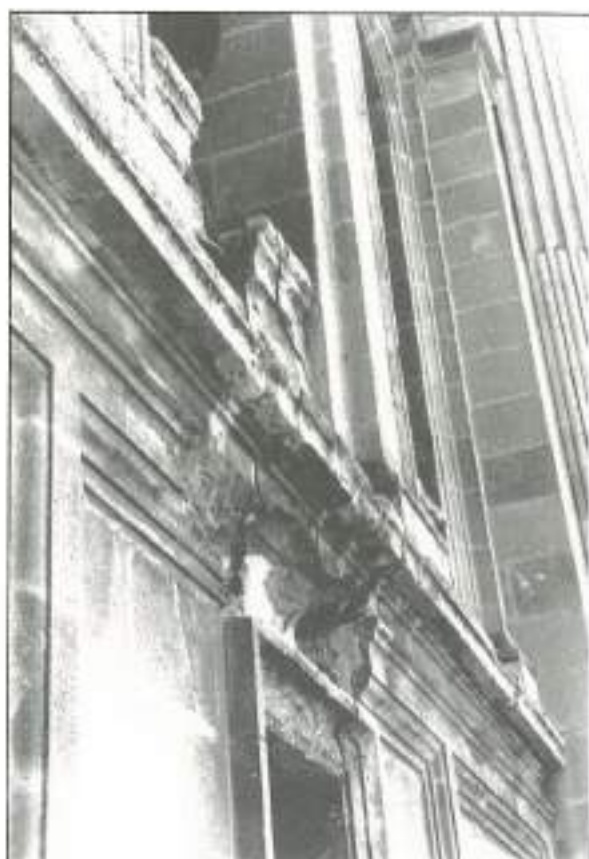
El agua de lluvia resbala por la superficie exterior de las campanas, incidiendo sobre los alféizares de los huecos donde están ubicadas, y de aquí discurre por la fachada llegando hasta la cornisa más alta de la torre (figura 12). En algunos casos, debido a que las campanas sobresalen bastante del interior del campanario, el agua que resbala incide directamente sobre el paramento o incluso sobre la cornisa.

FIGURA 12. Fracturas con desprendimiento de material en la fachada norte.
