# EFECTO DE LAS RIADAS DE SEPTIEMBRE DE 1990 EN EL MAR DE ONTIGOLA

**RESUMEN.** En este artículo se repasan los acontecimientos meteorológicos acaecidos durante el mes de septiembre de 1990 describiendo las consecuencias que tuvo sobre la presa.

**ABSTRACT.** In this report the most important meteorological events which took place during september 1990 are reviewed including the consequences for the dam.

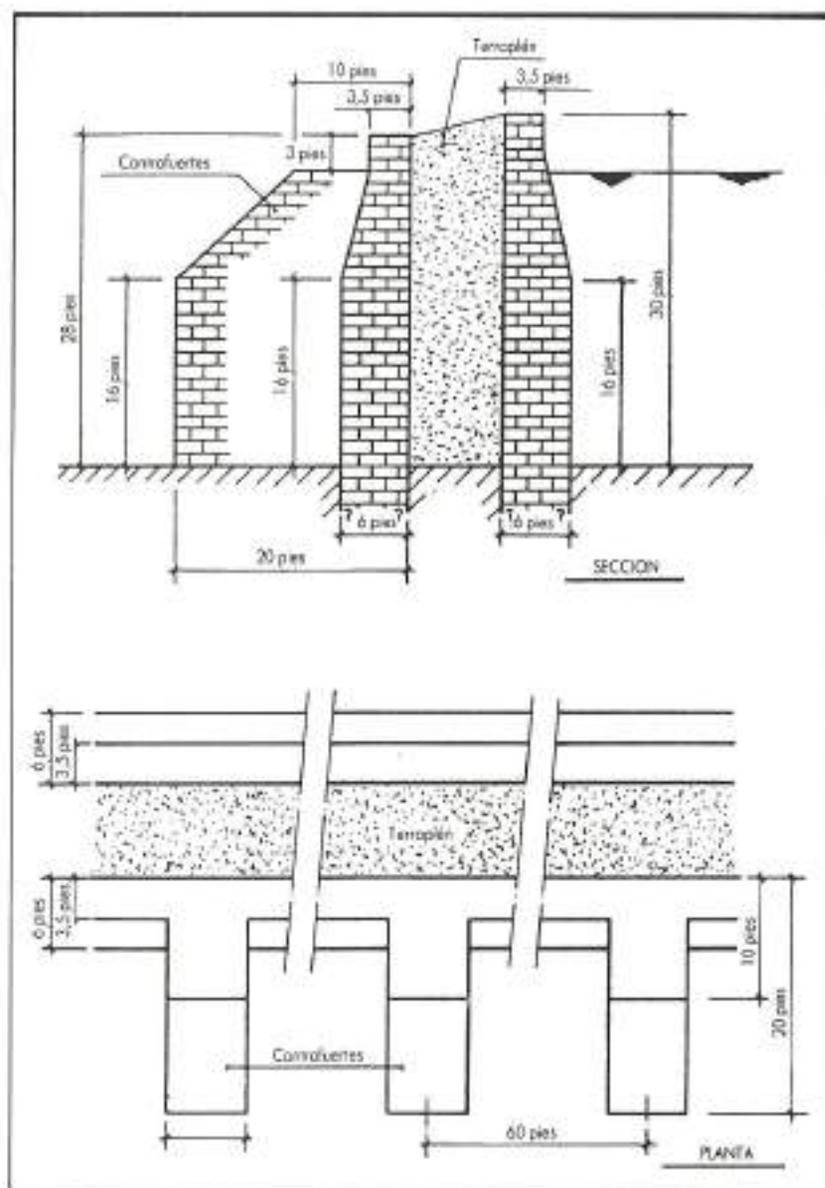
FIGURA 2. Marzo de 1565 - Juan Bautista de Toledo.

de ello a Pietre Janson, ya que al parecer no había estimado necesario reforzar la obra como había propuesto Sánchez. Este último propone reconstruir el muro con contrafuertes, botaletes o estribos, lo que aprobó Juan Bautista de Toledo, quien añadió unos desagües en el

muro delantero para que funcionasen como drenaje del terraplén (figura 2). En abril, cuando ya estaba casi terminada la obra, se comenzaron a construir unos balconillos sobre los estribos, cuyo precio se estimó en unos 2.500 ducados. En 1567 se estaba llenando el embalse, pero en este año muere Juan Bautista de Toledo, y se nombra para sustituirle a Jerónimo Gilí. A principios de 1568 las obras estaban casi concluidas, de acuerdo con las trazas dadas por Juan Bautista de Toledo, pero en junio de 1568 se vuelven a plantear inconvenientes, produciéndose un nuevo desplome, esta vez de la pared aguas arriba. En esta ocasión, Francisco Sánchez propone la reconstrucción del muro con unos contrafuertes, como había previsto en un principio; aunque

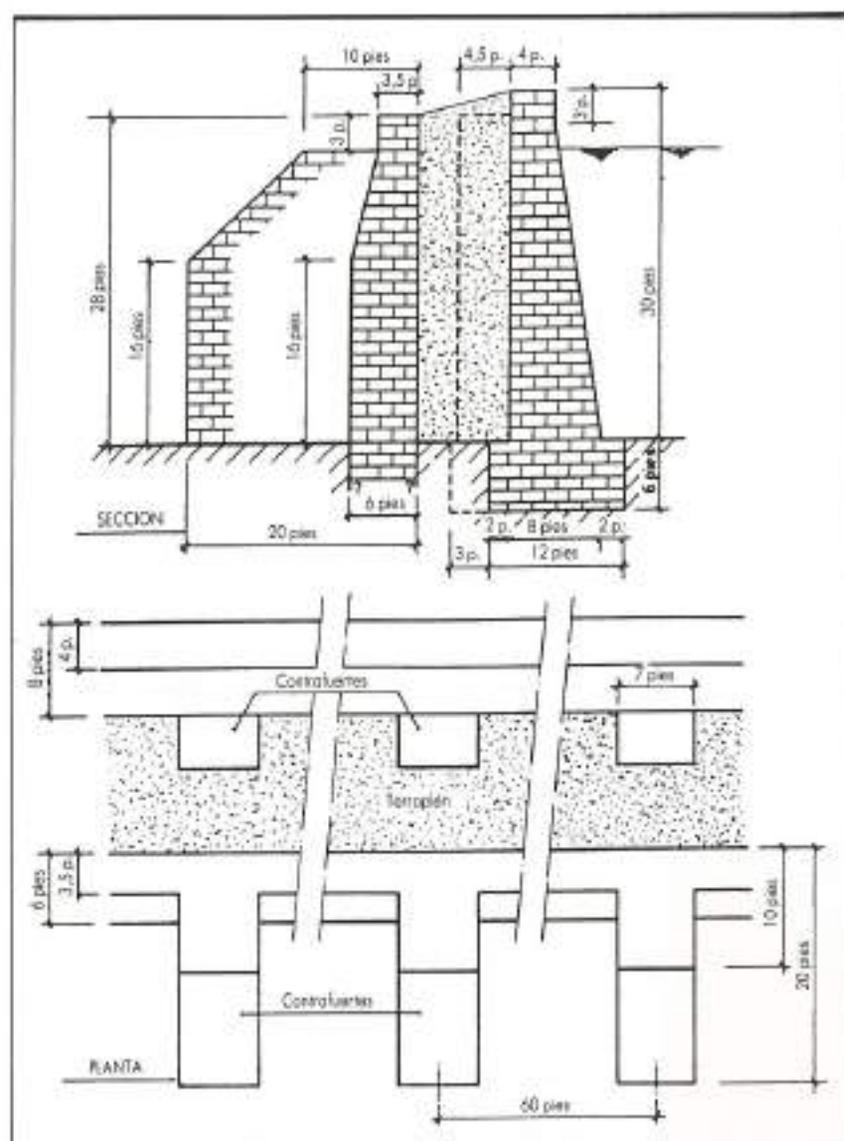
FIGURA 3. Diciembre de 1569 - Jerónimo Gil y Juan de Herrera.

las obras no comenzaron hasta pasado el invierno ya que se temía que no fraguase la cal y además «sería un inconveniente para los peces el tenerlos que mudar en este tiempo de calor». El 5 de diciembre de 1568 se redacta una cédula real que ha permitido la reconstrucción del proyecto original (figura 3).
