ASIENTOS DE UN EDIFICIO CIMENTADO SOBRE MICROPILOTES (1)

RESUMEN. En el norte de España se ha construido una Estación Depuradora de Aguas Residuales en una zona de depósitos aluviales precargados con una importante capa de escorias de alto horno. El proyecto se realizó rebajando los rellenos actuales de tal manera que la carga neta transmitida por los edificios no incrementara la situación de carga anterior del terreno. Esta condición se cumplió prácticamente en todas las construcciones salvo en el denominado Edificio de Explotación y Control cuya ubicación correspondía la mitad sobre suelos precargados, y la otra mitad en una zona sin consolidar. El edificio se cimentó sobre micropilotes pero después se efectuó un relleno de unos 2 m de altura en la zona de suelos sin precarga que provocaron la consolidación del terreno, desarrollando un importante rozamiento negativo en los micropilotes y un movimiento del edificio cuyos datos se recogen en esta comunicación.

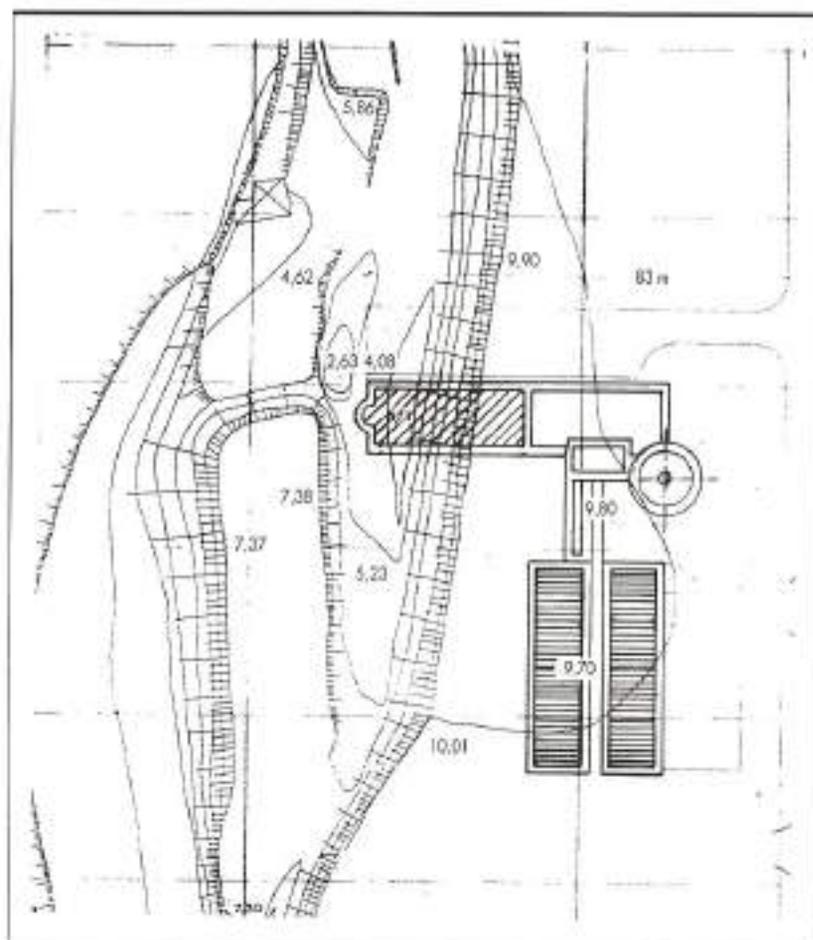
Una de las pocas excepciones en las que el subsuelo iba a recibir carga neta por encima de la que había tenido, correspondía a la zona este del edificio de explotación y control, figura 1, situado en la zona donde el relleno de escorias bajaba desde la cota +10 hasta la cota +4.

FIGURA 1.
Emplazamiento del edificio de explotación y control de la depuradora y líneas de nivel del terreno original del emplazamiento.

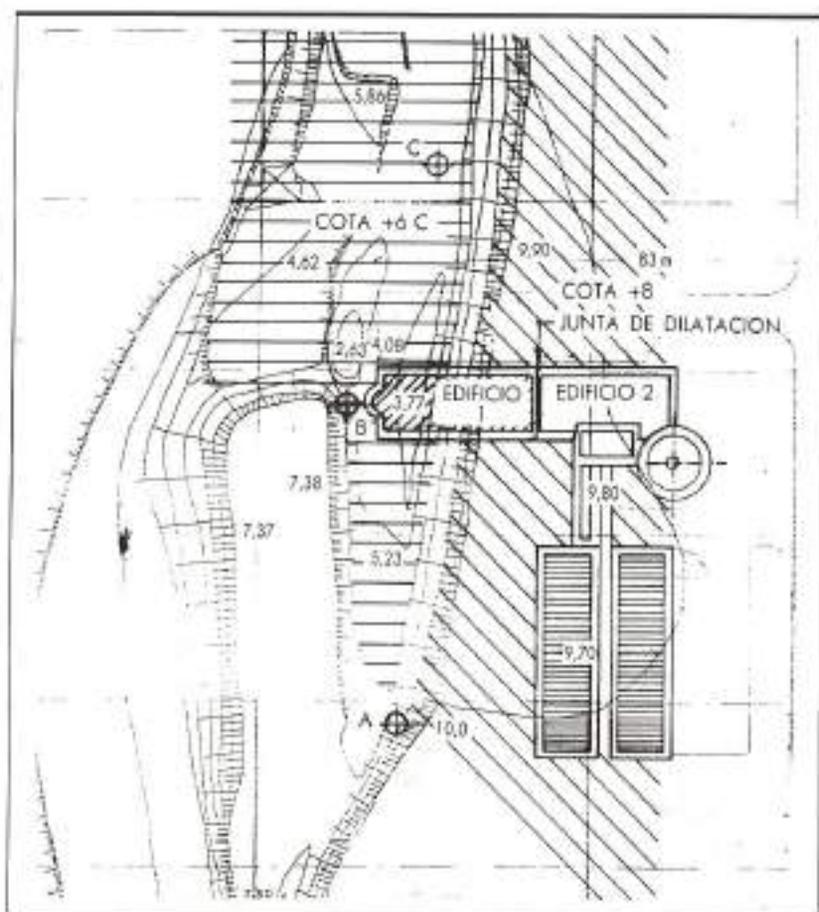
FIGURA 2. Situación de la junta de separación entre bloques y zona de relleno hasta la cota +6, con carga neta sobre terreno, situada junto al emplazamiento del edificio. Emplazamiento de bases de medida A, B y C.

ejecutó el movimiento de tierras a finales de marzo de 1988, mediante tres bases A, B y C cuya situación se recoge en la fig. 2. La base A está situada en terrenos que inicialmente tenían una cota entre 7 y 8 m. La base B, situada frente al edificio, está sobre terrenos cuya cota antes de comenzar la construcción se situaba en torno a los 4 m, si bien estaba rodeada de terrenos con una cota superior a los 7 m, fig. 2. El emplazamiento de la base C era en una zona que inicialmente estaba en la cota +4.

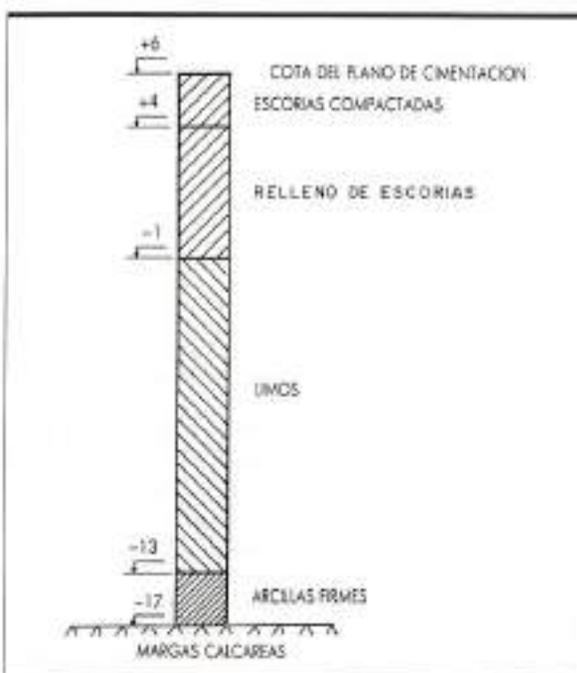
La columna estratigráfica del terreno en la mitad este del edificio 1 es la recogida en la figura 3. Existe una capa de limos de color gris oscuro que son los depósitos aluviales de la zona, situados entre la cota -1 y -13 m, es decir, con un espesor medio de unos 12 m. Por debajo de estos limos se encuentra una capa de arcillas firmes, que se considera el suelo residual del macizo de margas calcáreas. Por encima existe una capa de escorias vertidas, de la misma época que la del

FIGURA 3. Columna estratigráfica del terreno en la zona del edificio 1.

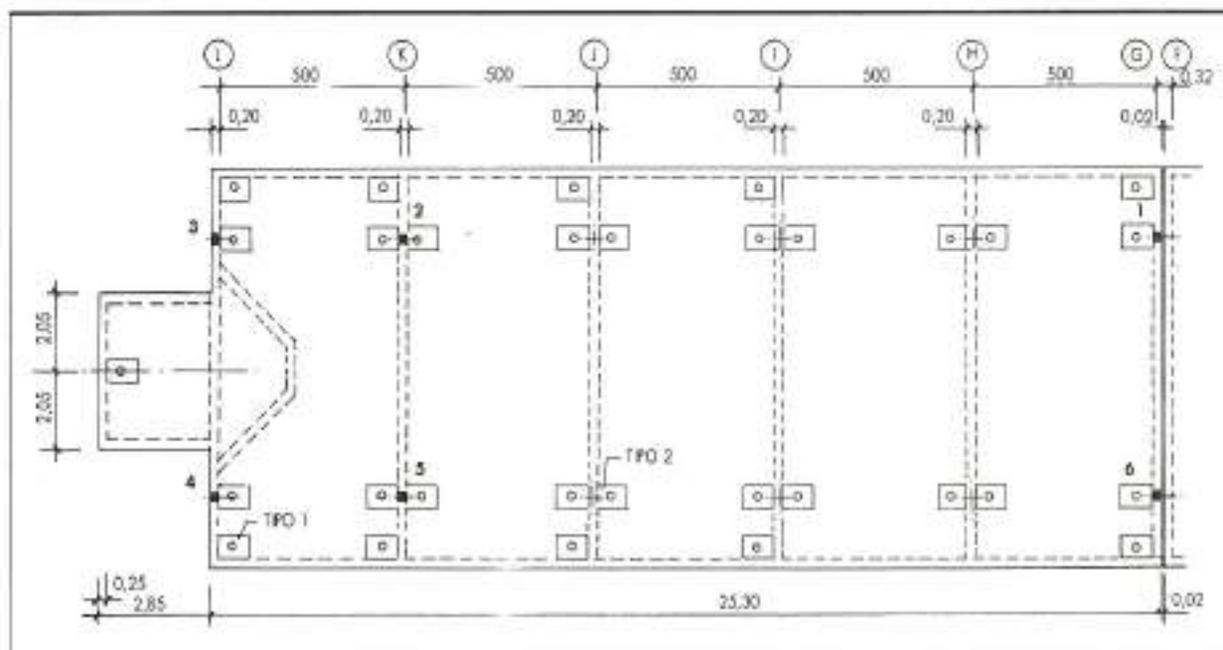
FIGURA 4. Distribución de los micropilotes de cimentación y situación de los puntos de observación en el edificio.

Los micropilotes sobre los que estaba cimentado el edificio estaban formados por un tubo de acero de 140 mm de diámetro exterior y 6 mm de espesor y cuyo interior estaba relleno con un mortero de resistencia característica $f_{ch} = 200 \text{ kg/cm}^2$. La distribución de los micropilotes en el edificio se recoge en la fig. 4.

En el edificio 1 se dispusieron seis puntos de observación, situados en otros tantos pilares, fig. 4. Los puntos 1 y 6 se colocaron prácticamente sobre la junta de separación entre los edificios 1 y 2. En el extremo E del edificio los puntos 3 y 4, y próximos a ellos los puntos 2 y 5, en la fila de pilares inmediata a los anteriores, fig. 4, aproximadamente a 5 m de los puntos 3 y 4.

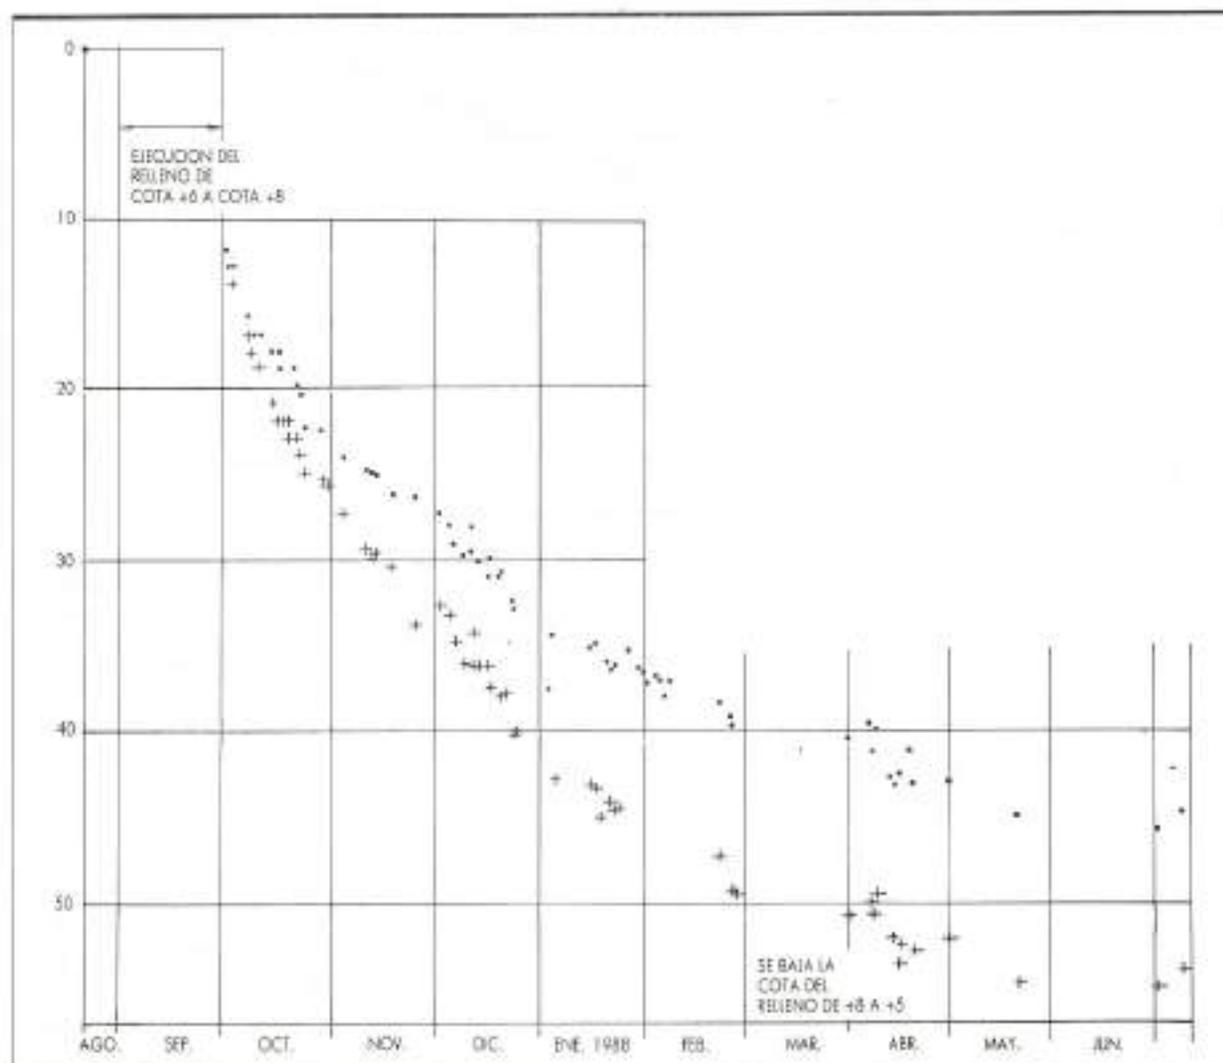
El movimiento registrado en los puntos 2 y 3 del edificio 1, desde el 20 de agosto de 1987, se recoge en la fig. 5. A finales de septiembre el asiento registrado en estos puntos era de 12 mm. En el mes de octubre, ya con todo el relleno a la cota +8, el asiento registrado en el punto 3 fue de 15,6 mm. Los asientos mensuales sucesivos fueron disminuyendo hasta el mes de marzo que se llegó a 2,6 mm (Tabla I). A finales de marzo se retiró el relleno colocado hasta dejar el terreno a la cota +5, disminuyendo también los asientos mensuales producidos hasta alcanzar los 0,2 mm/mes en el mes de junio.

FIGURA 5. Asientos registrados en los puntos 2 y 3 del edificio.

magnitud menor, fig. 5, como corresponde a un giro con el eje próximo a la junta entre edificios.

ción, manifestándose en las medidas de asientos de los puntos 2, 3, 4 y 5 (figura 5).

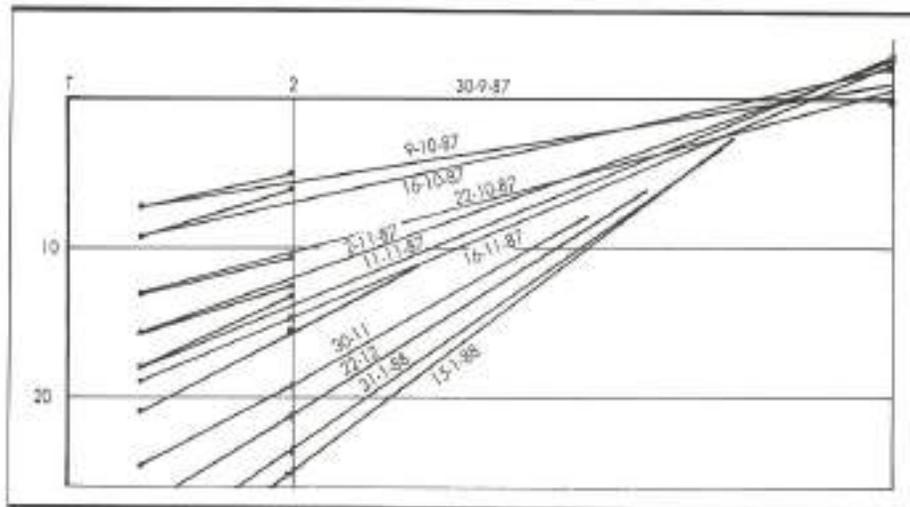
Este giro queda patente si se dibujan los movimientos de los tres puntos de auscultación separados una distancia proporcional a la que tienen en la realidad, tal como se hizo en la fig. 6. El eje de giro, casi paralelo a la junta de acuerdo con los asentamientos de los puntos 4, 5 y 6, modifica su situación de acuerdo con los movimientos registrados, variando su posición en una banda de 4 m, según se recoge en la fig. 6.

FIGURA 6. Giro del edificio I, según el eje formado por los puntos 1, 2 y 3.

La carga que transmite el edificio a los micropilotes es de $q_L = 38$ Ton/pilote, mientras que la carga por rozamiento negativo podía alcanzar un valor de $q_m = 76$ Ton/pilote. Este incremento de carga provocó el clavado de los pilotes sobre la capa de arcillas firmes en la que estaban apoyadas y, por el distinto estado inicial del terreno de cimentación según el eje del edificio, un giro de ésta hacia la zona que se estaba consolidando (figura 6).

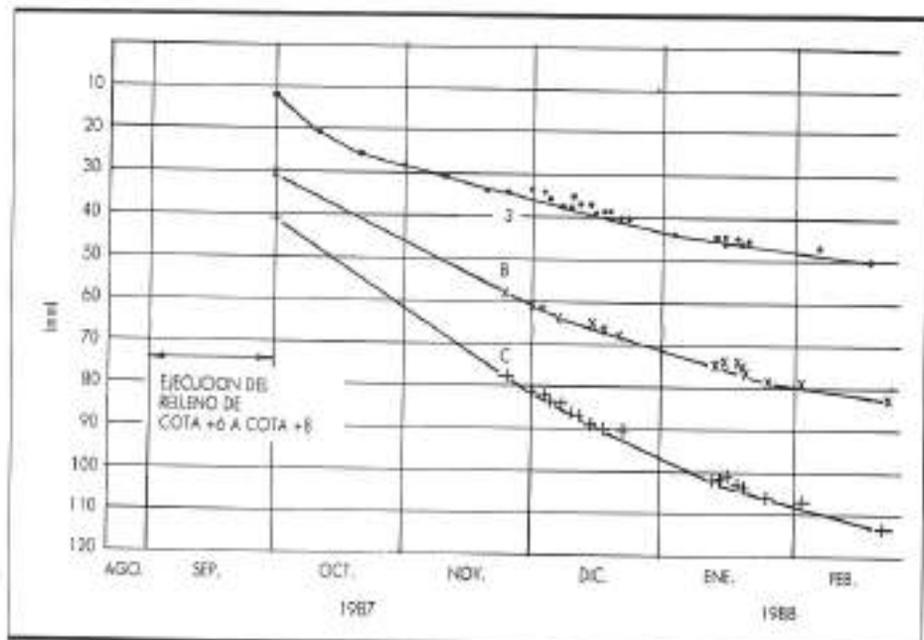
La base B, situada junto al edificio, registró unos movimientos superiores a los del punto 3 de éste, fig. 7. A finales de septiembre, finalizada la ejecución del relleno, cuando en el punto 3 del edificio se habían producido 12 mm de asiento, la base B ya había descendido 31 mm. En enero podría cifrarse en 28 mm la diferencia de asiento entre la base B y el punto 3 del edificio 1.

Los asentamientos de la base C son superiores a las medidas en la base B, fig. 7. El 30 de septiembre en B se habían registrado 31 mm de asiento y en C 41 mm. El 20 de enero en B había 77 mm de asiento y en C 104 mm.

Se admite que a partir de los 2 cm de descenso de terreno actúa todo el rozamiento negativo que puede inducir éste sobre un pilote, y este descenso se alcanzó ya durante el mes de septiembre, fig. 7, es decir, antes incluso de haber terminado la ejecución del relleno.

FIGURA 7. Asentamientos del punto 3 del edificio I y de las bases B y C situados sobre el relleno. La base B está junto al edificio.

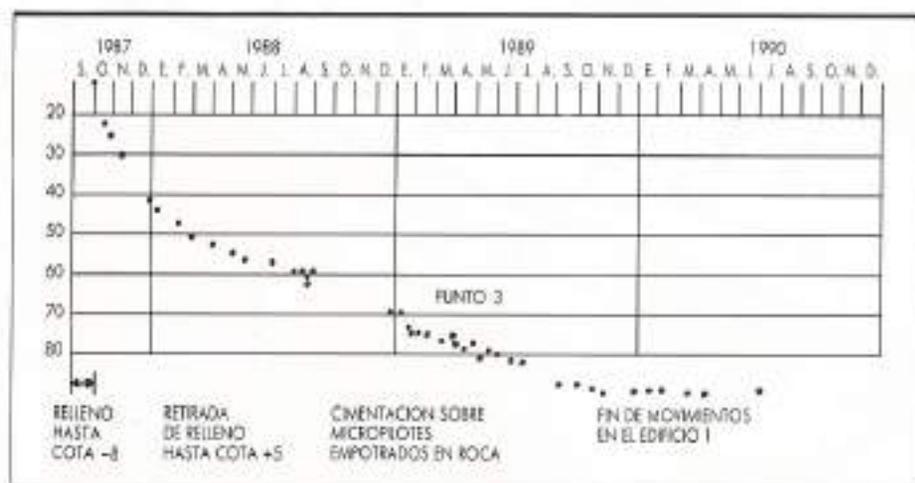
FIGURA 8. Movimientos del punto 3 del edificio una vez construidos los micropilotes y modificaciones en el estado de tensiones del terreno de cimentación.

El edificio se cimentó sobre los nuevos micropilotes a finales de diciembre de 1988. Se había calculado que el peso del edificio provocaría un acortamiento de los micropilotes comprendido entre 17 y 20 mm. Este asentamiento se consiguió 11 meses después, fig. 8, momento a partir del cual dejaron de producirse movimientos apreciables.

Los asientos máximos registrados en el extremo del edificio durante los siete meses que se mantuvo el relleno a la cota +8 fueron 69 mm, según la ley que se recoge en la fig. 8.

Para estabilizar el edificio se decidió (Soriano, 1988) descargar el terreno hasta una situación próxima al estado inicial, rebajando el terreno en la zona rellena hasta la cota +5 (inicialmente estaba aproximadamente a la cota +4 pero no hay que olvidar la precarga sufrida) y construyendo nuevos micropilotes empotrados en roca, que no tendrían la carga por rozamiento negativo que tenían ya los antiguos y que al contener el edificio liberaría al terreno del peso de éste.

La estabilización del conjunto se proyectó descargando el terreno hasta dejarlo con una carga neta máxima de aproximadamente $q = 0,2$ kg/cm², lo que se consideraba suficiente debido a la precarga a la que se había sometido a la capa de limos. Para ello se rebajó el relleno hasta la cota +5 y se sostuvo el peso del edificio con nuevos micropilotes empotrados en roca.
