# ESTUDIO DE LA DEGRADACION DE LOS MATERIALES PETREOS DE LA IGLESIA DE SANTO DOMINGO (SORIA, ESPAÑA)<sup>(1)</sup>

(1) Este trabajo forma parte del convenio realizado para la empresa CORESAL, S. L., con el título de «Estudio de la degradación de los materiales pétreos utilizados en la fachada principal de la iglesia de Santo Domingo en Soria», y que fue entregado en diciembre de 1990.

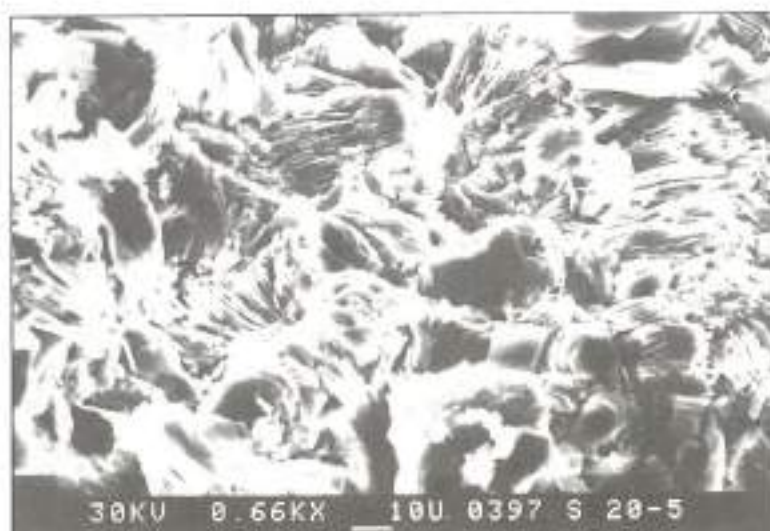
FIGURA 2. Disolución del cemento pozzolánico.

En algunos casos también se han visto procesos de disolución tanto del cemento filosilicatado, como de los feldespatos potásicos (figura 2-3).

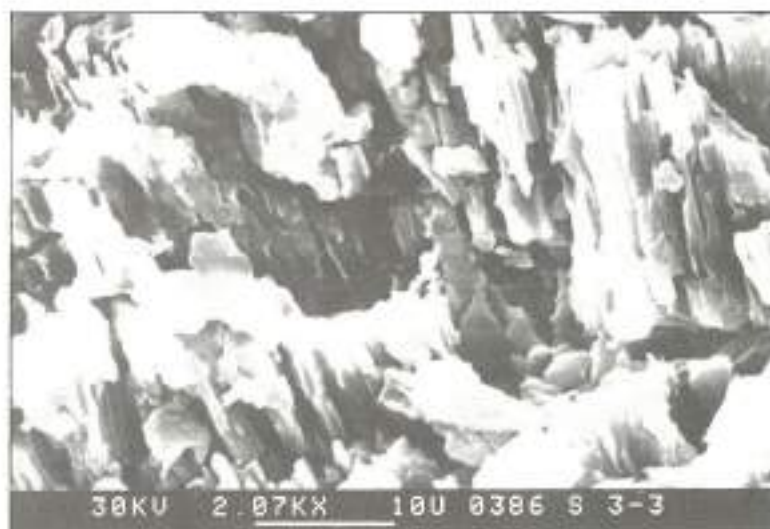
FIGURA 3. Disolución de feldespato potásico.

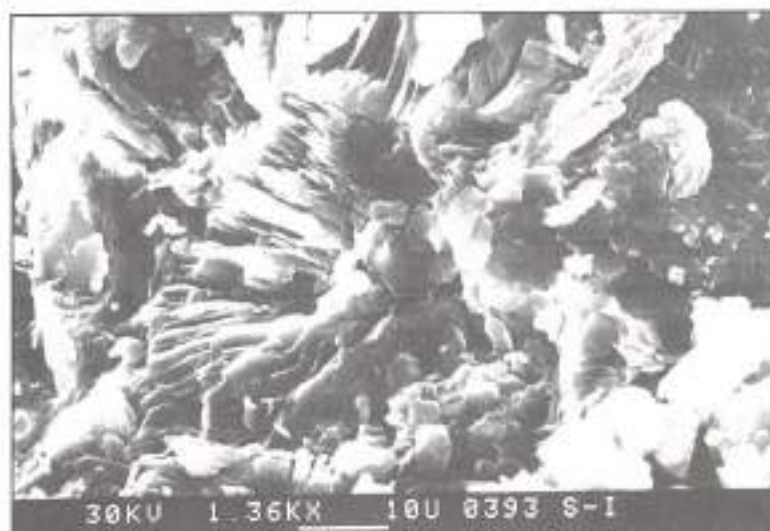
FIGURA 4. Proceso de orientación en cuarzo.

Existen, además, procesos de crioturbación (procesos de hielo-deshielo), observados sobre cristales de cuarzo de las areniscas de la fachada de la iglesia de Santo Domingo, así como superficies carbonatadas sobre las mismas (figura 4).

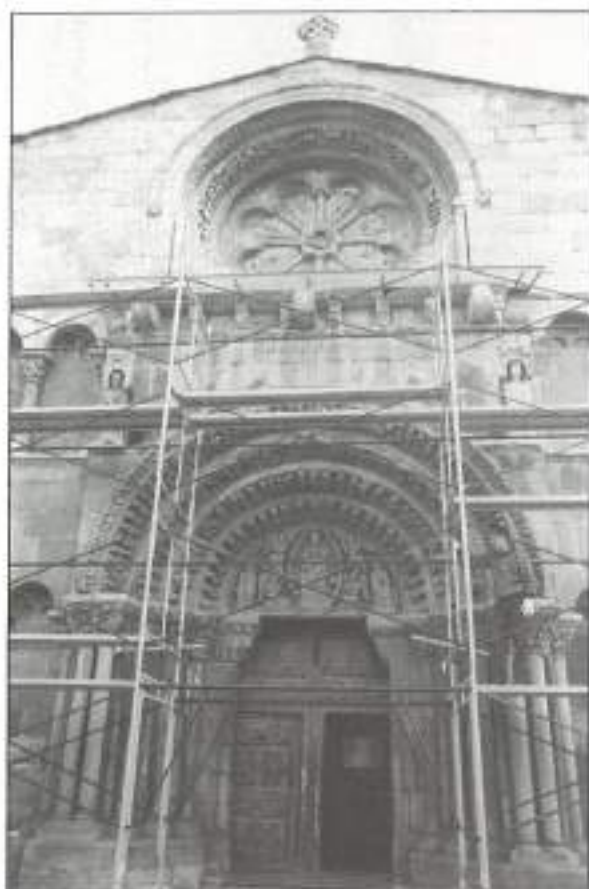
La figura 5 presenta un aspecto parcial de la fachada, en la que en conjunto pueden observarse algunas de

las formas de alteración. Se observan importantes pérdidas de material en la cornisa, arquivoltas y sillares situados bajo la pequeña marquesina de cristal instalada debajo del rosetón, con el fin de detener el importante lavado que allí se producía con la consiguiente arenización.

FIGURA 5. Aspecto parcial de la fachada de la iglesia de Santo Domingo (Soria).

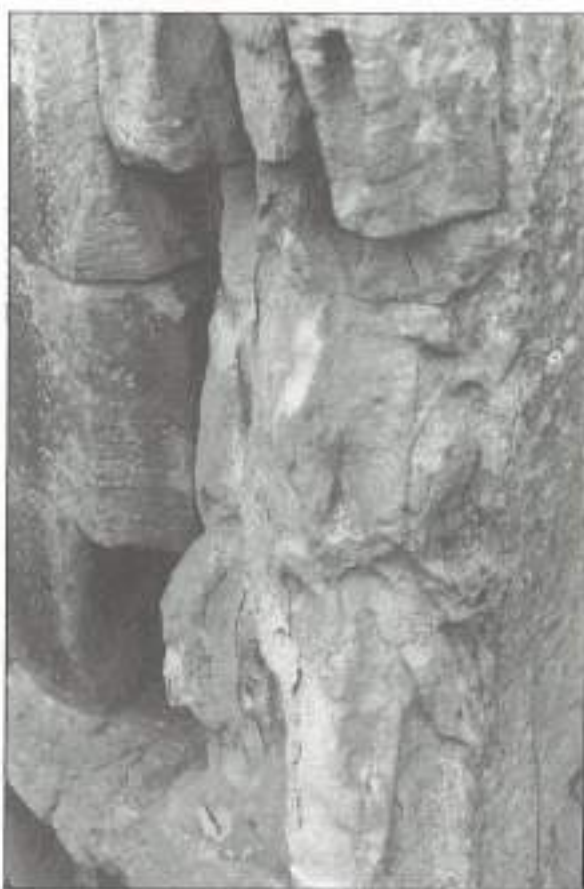
En la figura 6 tenemos un magnífico ejemplo de arenización; en ella se puede observar el lamentable estado en el que se encuentra la escultura de la Reina, que, observada de cerca, permite apreciar la pérdida de todo detalle que pudiera identificarla. También se observan descamaciones y migración de óxidos.

FIGURA 6. Proceso de arenización, descamación y migración de óxidos. Escultura de la reina.

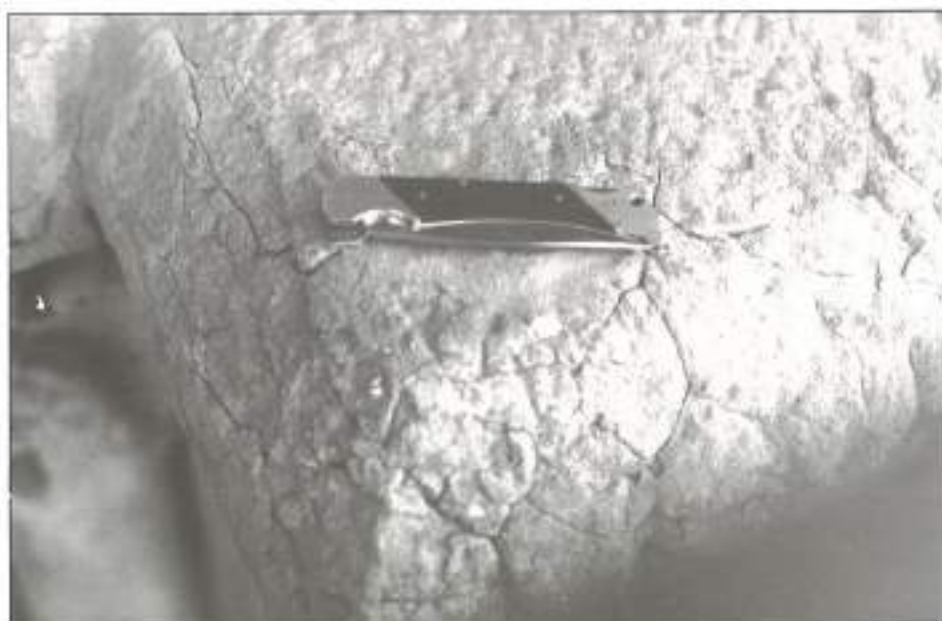
La figura 7 muestra un capitel de una de las columnas del pórtico, en el que se evidencia el importante deterioro ocasionado por procesos de hielo-deshielo que terminarán por disgregar el material.

**FIGURA 7.** Procesos de helo-deshielo. Capitel de una de las columnas del pórtico.

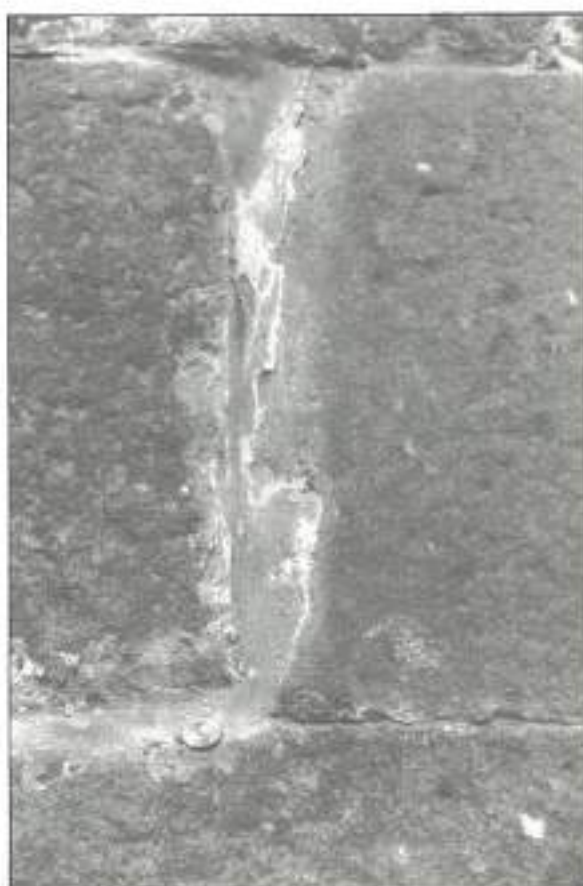
Debidas a la acción humana se encuentran restauraciones relativamente recientes que confieren al aspecto general de la fachada una vista poco afortunada; así, en la figura 8 se observa en detalle la alteración y arenización de un mortero de restauración entre dos sillares de la fachada, que no es más que una muestra de los numerosos que se encuentran en igual o peor estado.

**FIGURA 8.** Detalle de alteración y ornización de un mortero de restauración utilizado entre dos sillares de la fachada.

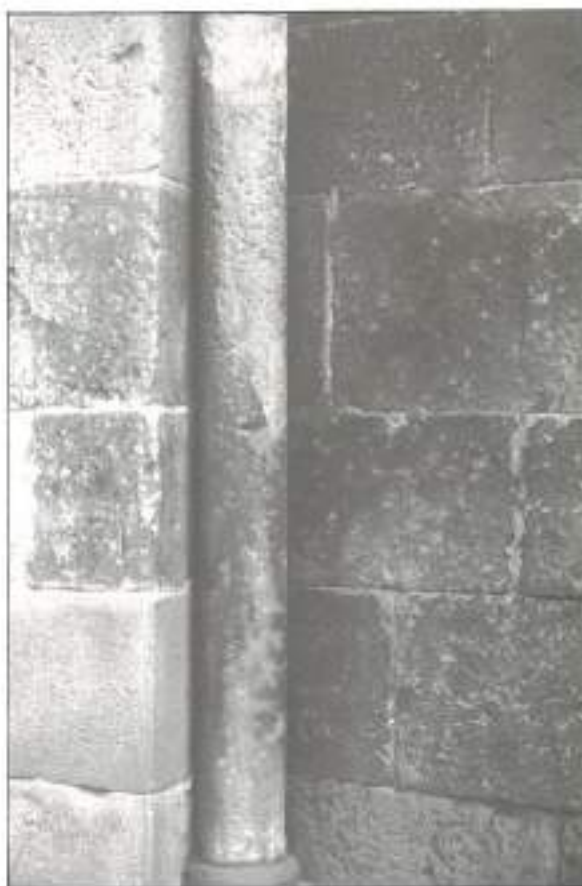
**FIGURA 9.** Detalle de exarriaciones, impactos y picaduras con pérdida de material.

Igualmente, y debido a la acción humana aunque en menor grado, aparecen a la altura de la influencia del hombre de a pie, excoriaciones, impactos y picaduras con pérdida de material, como puede apreciarse en la figura 9.
