Estudio experimental de las obras de protección de la carretera Seo de Urgel/Puigcerdá sobre el río Segre

ANGEL LARA (*)

RESUMEN. Este artículo presenta un resumen de los resultados obtenidos del estudio experimental de las obras de protección de la carretera Seo de Urgel/Puigcerdá sobre el río Segre, dentro del plan previsto de obras para asegurar la estabilidad definitiva de la ladera.

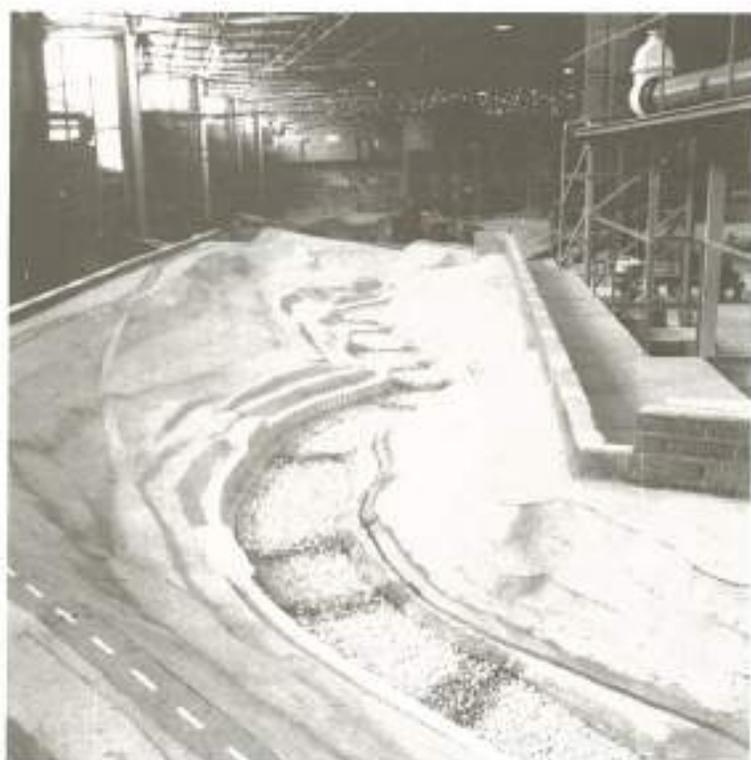
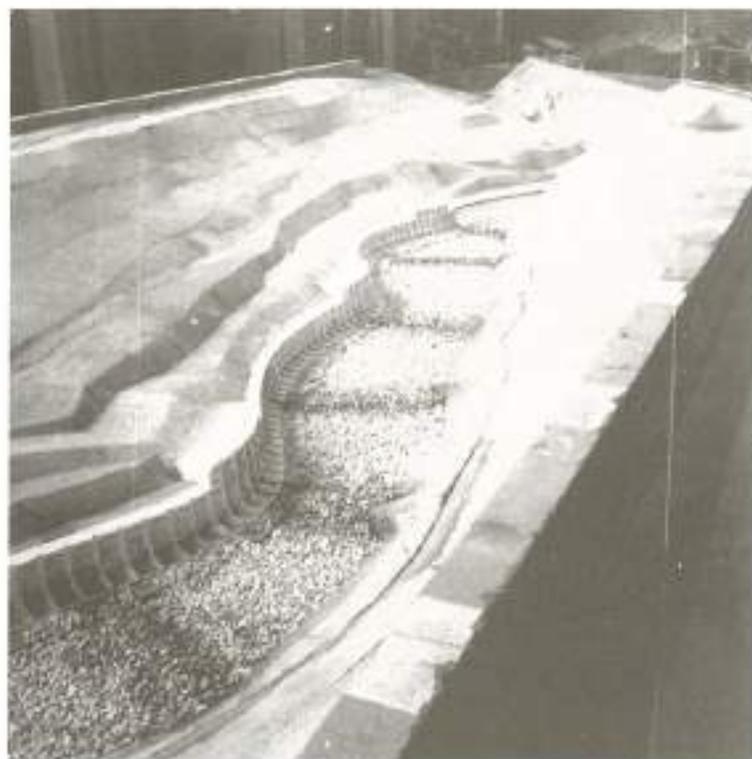
FOTO 1.

En las fotografías 1 y 2 aparecen distintas vistas de la zona de obra.

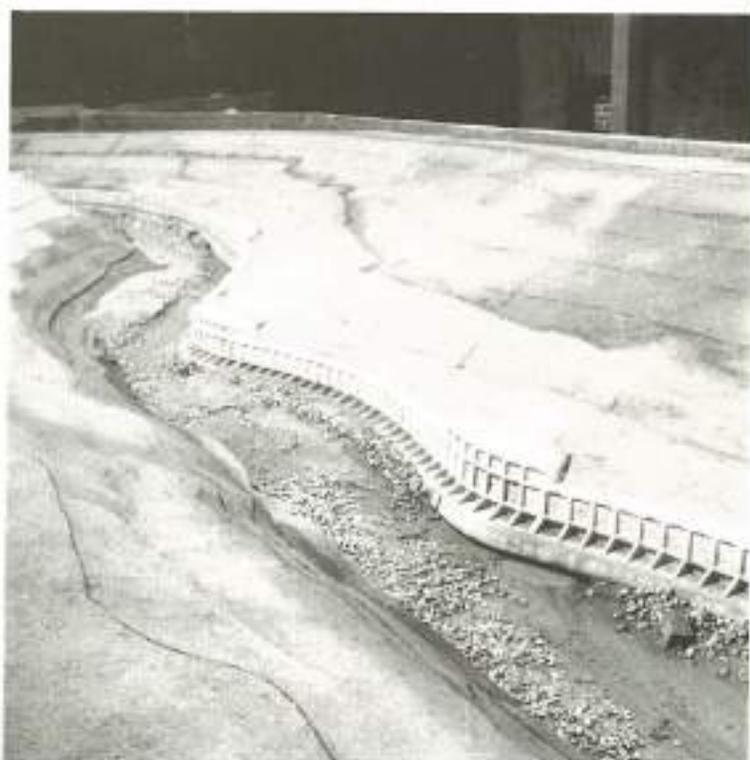
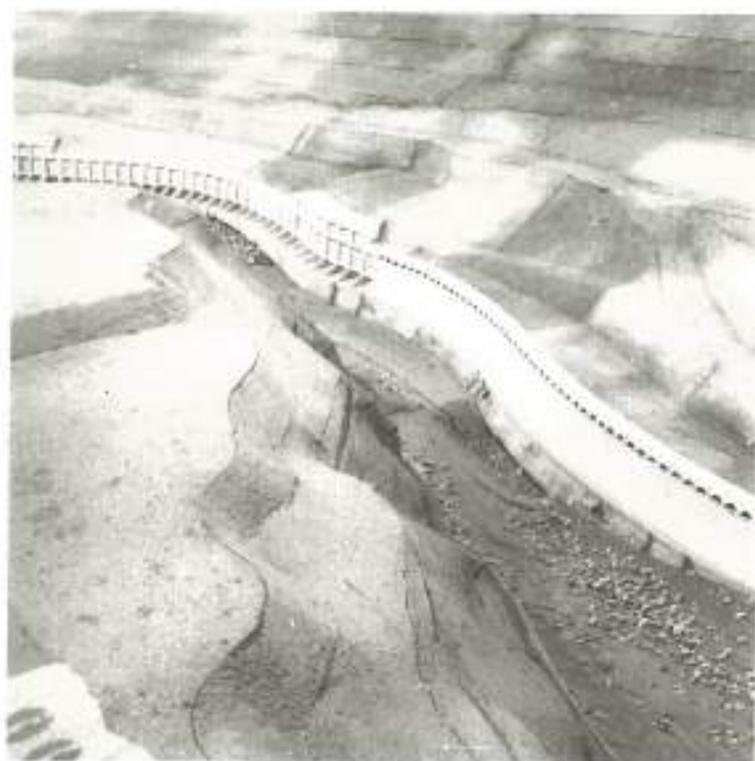
FOTO 3.

Así pues, una vez construido el modelo, se inició la experimentación con el ensayo de la solución actualmente implantada en obra, constatándose que para un caudal del orden de 400 m³/seg se producen movimientos de la escollera de protección del lecho en determinadas zonas. El paso de 900 m³/seg, caudal de dimensionamiento de la obra, incrementa dichos efectos dejando en ménsula gran parte de la cimentación (fotografías 3 y 4).

Con objeto de evitar tales daños se pensó en disponer una serie de estructuras transversales en el cauce, que frenaran el flujo aguas arriba y disiparan energía aguas abajo de las mismas, lográndose así una circulación más favorable en los tramos intermedios. Después de distintos tanteos en esta línea y con objeto de perturbar en la menor medida posible el funcionamiento natural del río, la solución se enfocó hacia la implantación de azudes transversales discontinuos, proyectándolos con dos alturas y situando el azud de cota más alta pegado a la obra (fotografía 5). Con esta disposición los caudales pequeños, hasta unos 100 m³/seg, circulan por el hueco contiguo a la margen derecha dejado por el azud más bajo. Para caudales mayores empiezan a funcionar los azudes más altos originándose una circulación en los tramos intermedios en la que se distinguen claramente dos zonas, una con mayores velocidades contigua a la margen derecha por la que fluye la mayor parte del caudal, y otra contigua a la margen izquierda, donde está situada la obra, en la que las velocidades son menores. Es, por decirlo de alguna manera, como si se hubiese desviado parte del río pero dentro del propio cauce.

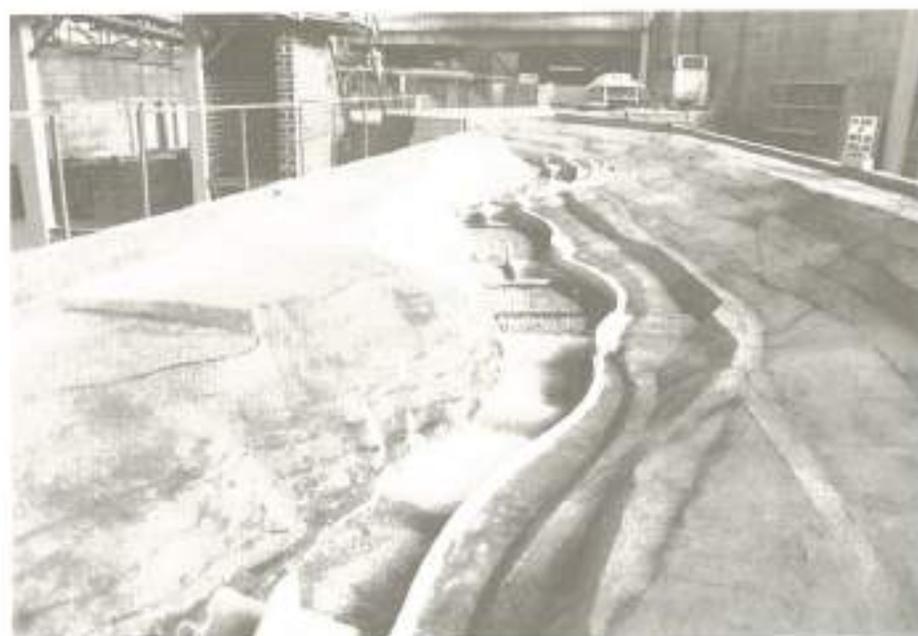
FOTO 6.

Existe una zona del cauce en el que éste se estrecha y aumenta la pendiente, incrementándose, por consiguiente, la velocidad y el poder erosivo del flujo; en esta zona más peligrosa se han analizado varias disposiciones especiales, llegándose a una constituida por una batería de tres azudes continuos (fotografía 6).
