# Comportamiento de un muro anclado de 22 m de altura

E. ALONSO (\*)  
J. CASANOVAS (\*)  
R. AMADO (\*\*)  
LL. DOMENECH (\*\*)  
R. DOMENECH (\*\*)

## THE BEHAVIOUR OF A 22 m HIGH ANCHORED WALL

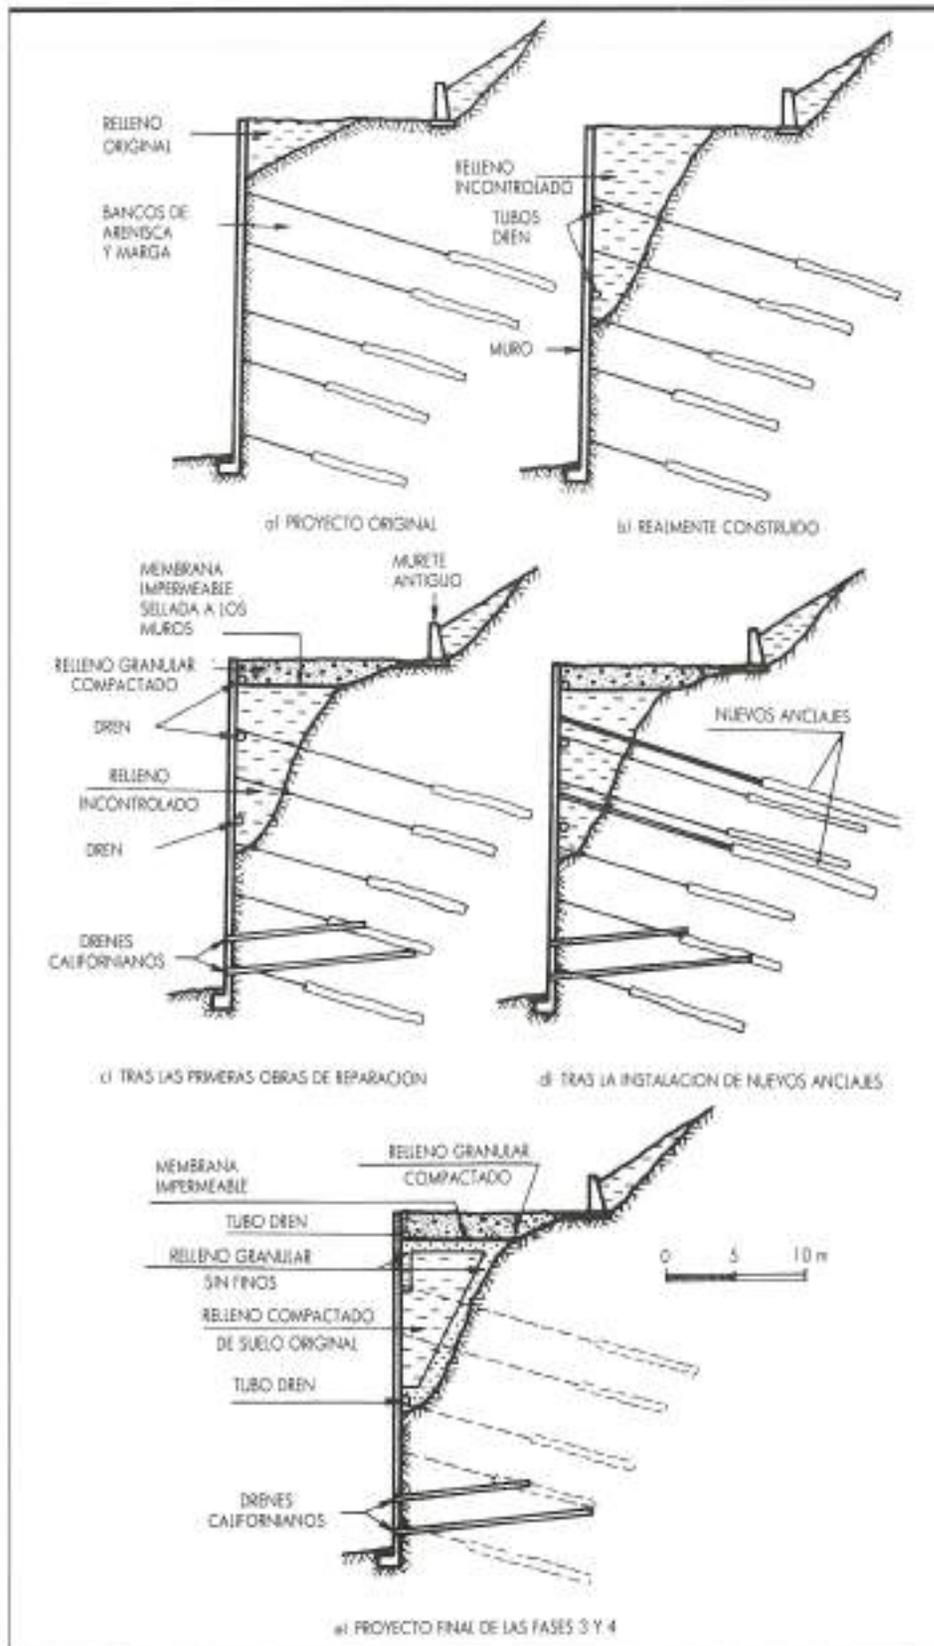
FIGURA 3. Sección transversal típica de la Fase 2.

El volumen vacío que aparecía en el trasdós de la parte ascendente del muro fue rellenado con materiales directamente tomados de la excavación de los estratos oligocenos y compactado en alguna medida, sin que se dieran especificaciones para ello (fig. 3 b). Se cree, sin embargo, que el relleno debió quedar débilmente compactado. Las cargas de anclaje y el drenaje se mantuvieron, sin embargo, de acuerdo con el proyecto original.

El relleno de trasdós de un muro anclado no es fácilmente reemplazable sin proceder al desmantelamiento de los anclajes existentes y a la instalación de unos nuevos. Con el propósito de mantener los costes de la intervención a realizar en un nivel razonable se propusieron inicialmente dos actuaciones (fig 3 c):

- a) Excavación de la parte superior del relleno hasta una profundidad que garantizara la reacción pasiva de la fila superior de anclajes (se mantuvieron 0,50 m de relleno sobre las cabezas de anclaje) e instalación de una membrana impermeable y un relleno granular permeable por encima de ella. Se perforó un generoso tubo de desagüe en el muro con el fin de evacuar las aguas de lluvia o escorrentía recogidas en superficie.
- b) Instalación de drenes horizontales profundos en el tercio inferior del muro.

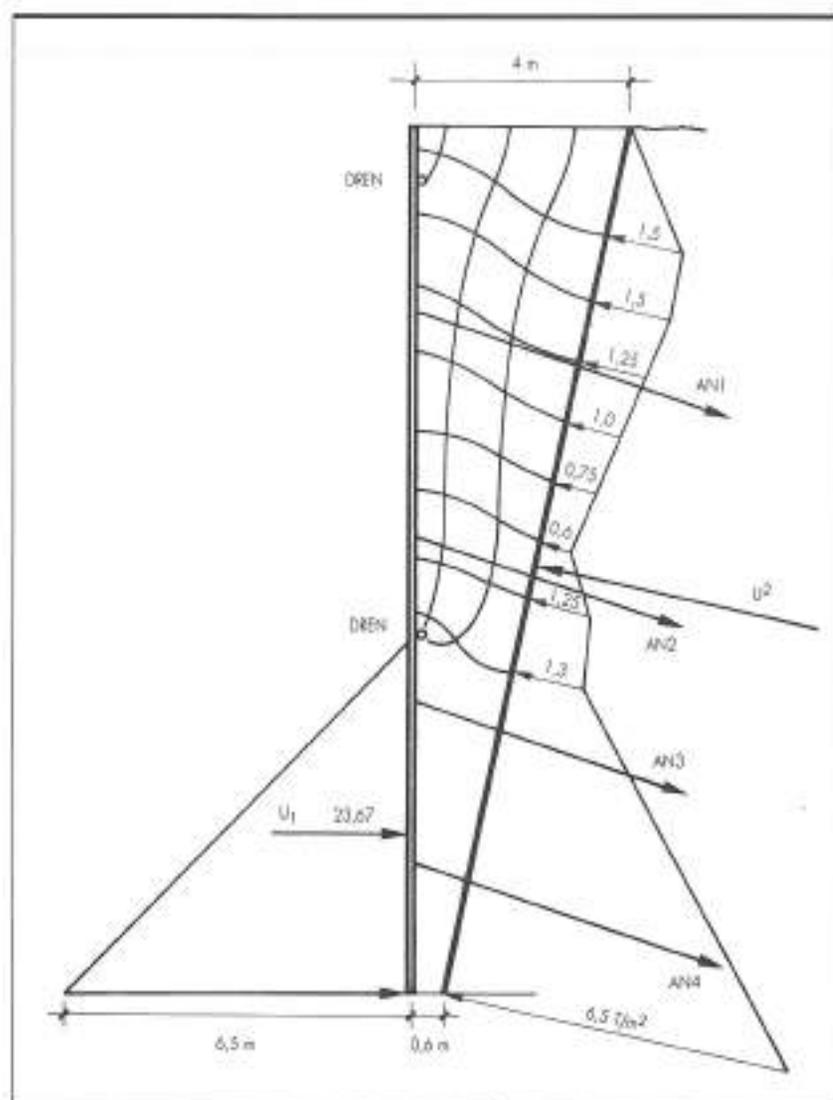
FIGURA 4. Efecto del flujo de agua en la estabilidad de la cuña de relleno superior.

En la figura 4 se ha dibujado la red de flujo que resulta de estas hipótesis y las fuerzas que actúan sobre la cuña de relleno. Si se suponen ángulos de fricción movilizados de 27,5° en el contacto relleno-terreno natural y 10° en el contacto terreno-muro, el factor de seguridad frente a rotura de anclajes era de 1,2, valor que se juzgó inaceptable teniendo en cuenta, sobre todo, que se trata de una estructura permanente. En los cálculos se supuso que la pantalla de hormigón estaba simplemente apoyada en su base. Bajo determinadas circunstancias las condiciones descritas podían empeorar: era posible que el relleno se saturara por infiltra-

ción desde las fracturas del macizo rocoso y, por otra parte, la redistribución de cargas entre anclajes podía sobrecargar algunos de ellos.

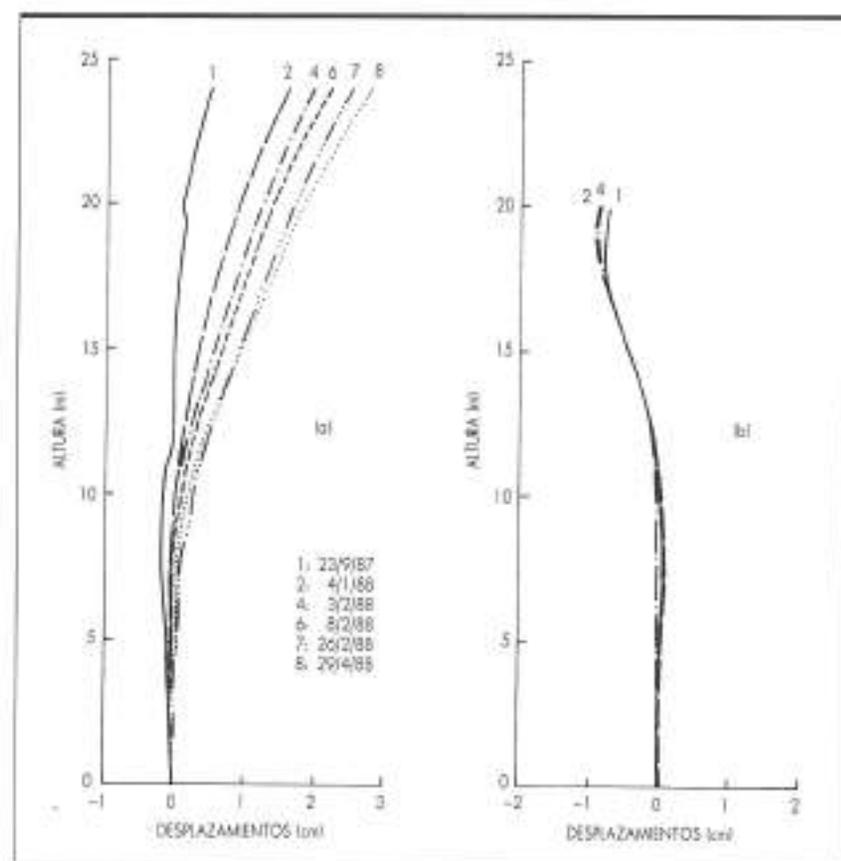
FIGURA 5. Historia de desplazamientos de muro medidos en los inclinómetros 12 (a) e 14 (b).

En la figura 5 se ha representado la historia de desplazamientos medida en el inclinómetro I2 desde septiembre/87 a julio/88 (10 meses). Las lecturas en el inclinómetro I4 pueden servir de referencia, ya que la Fase 3 se construyó con especificaciones muy mejoradas. El inclinómetro I2 mostró una acumulación sistemática de movimiento hacia el exterior. La velocidad media de los desplazamientos en cabeza llegó a ser de

2 mm/mes. Este movimiento pareció inaceptable y se adoptaron nuevas medidas de corrección.

Pareció evidente, a la vista de las lecturas inclinométricas y de la inspección de la forma de los agrietamientos de la parte superior del muro en las inmediaciones de los inclinómetros I1 e I2, que el muro se había aproximado a condiciones críticas. Se decidió la instalación de nuevos anclajes permanentes de 100 Tm de carga de trabajo en la parte superior (fig. 3 c). Las lecturas de los inclinómetros I1 e I2 reaccionaron inmediatamente a esta sobrecarga externa. El movimiento de I1 se invirtió y no se observó ninguna tendencia a retomar sus desplazamientos irreversibles hacia el exterior. En la figu-

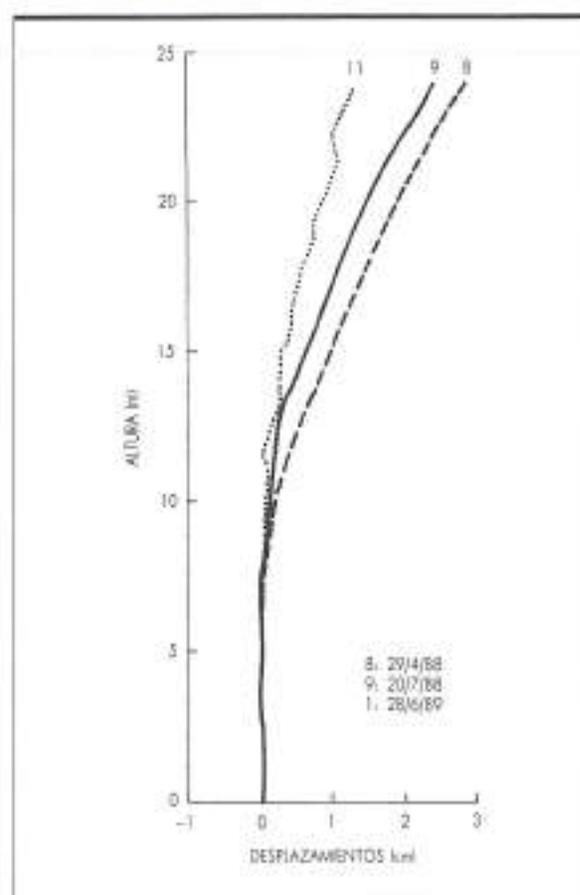
FIGURA 6. Efecto de los nuevos anclajes en los desplazamientos medidos en el inclinómetro I2.

ra 6 se representa la variación de desplazamientos en el inclinómetro I2 después de instalar los nuevos anclajes.

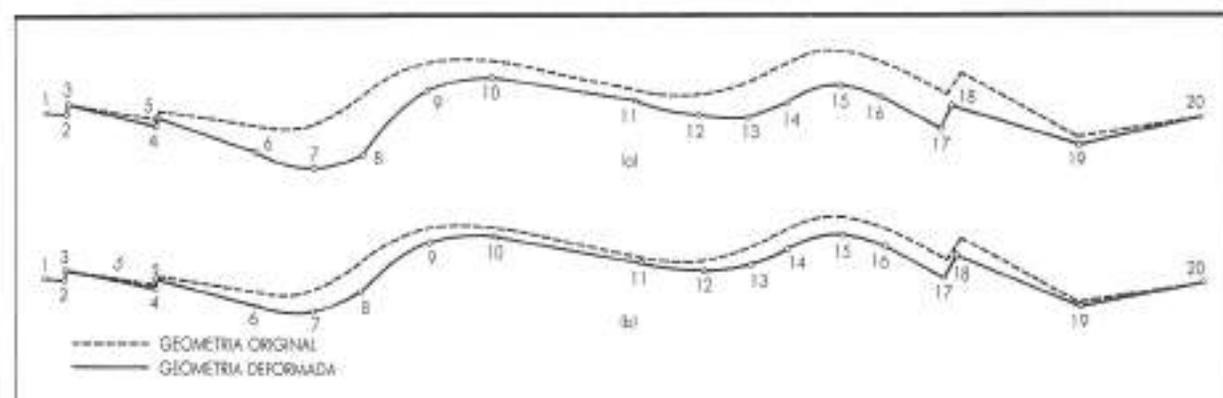
FIGURA 7. Deformaciones del muro inducidas por cambios de temperatura. a) Cambio uniforme de temperatura (-10 °C). b) Variación lineal de la temperatura desde -10 °C a 0 °C a través del espesor del muro.

Ensayos edométricos llevados a cabo en muestras de la marga expuesta y de testigos de sondeo no mostraron potencial de hinchamiento alguno. Por contra los fenómenos de cambio de temperatura han podido jugar un papel importante. En efecto, la forma curva del muro implica que, frente a cambios de temperatura, el muro reacciona con movimientos fuera de su plano. Para ilustrar este efecto, se analizó mediante elementos

finitos una rebanada horizontal del muro. La curva resultante se supuso empotrada en sus extremos y fue sometida a cambios de temperatura de distribución uniforme o lineal a lo largo del canto de la viga. En la figura 7 se han representado los movimientos calculados. Estos movimientos son, en la estructura real, trasladados a los anclajes cuya escasísima longitud libre es incapaz de alargarse sin imponer cargas muy altas a los cables en la proximidad de las cabezas de anclaje. El análisis, sin embargo, no se prosiguió para reproducir de forma más realista la compleja interacción entre muro curvo, relleno y anclajes en las condiciones tridimensionales que prevalecen en este caso.
