# Comportamiento de láminas de poli(cloruro de vinilo) plastificado, utilizadas en la impermeabilización de balsas en el norte de Tenerife

**RESUMEN.** En este trabajo se presentan los resultados del seguimiento periódico realizado a nueve balsas situadas en la zona norte de la isla de Tenerife, que han sido impermeabilizadas con poli(cloruro de vinilo) plastificado procedente de distintas casas comerciales. En el talud, dos de estas balsas llevan láminas sin refuerzo y las otras siete tienen incorporado un geotextil de hilos sintéticos. En todas ellas se han determinado las características iniciales según la normativa vigente que nos ha servido de punto de partida para el posterior seguimiento. Para llevar a cabo este trabajo, semestralmente se cursaron visitas a las balsas, se tomaron muestras y se procedió a su análisis haciendo hincapié en su contenido en plastificante y características mecánicas; además fue necesario el uso de tecnologías más avanzadas como IRTF, microscopía electrónica de barrido y observaciones mediante lupa binocular.

## THE BEHAVIOUR OF POLY (VINYL CHLORIDE) PLASTICIZED SHEETS, USED IN THE WATERPROOFING OF PONDS IN THE NORTH OF TENERIFE

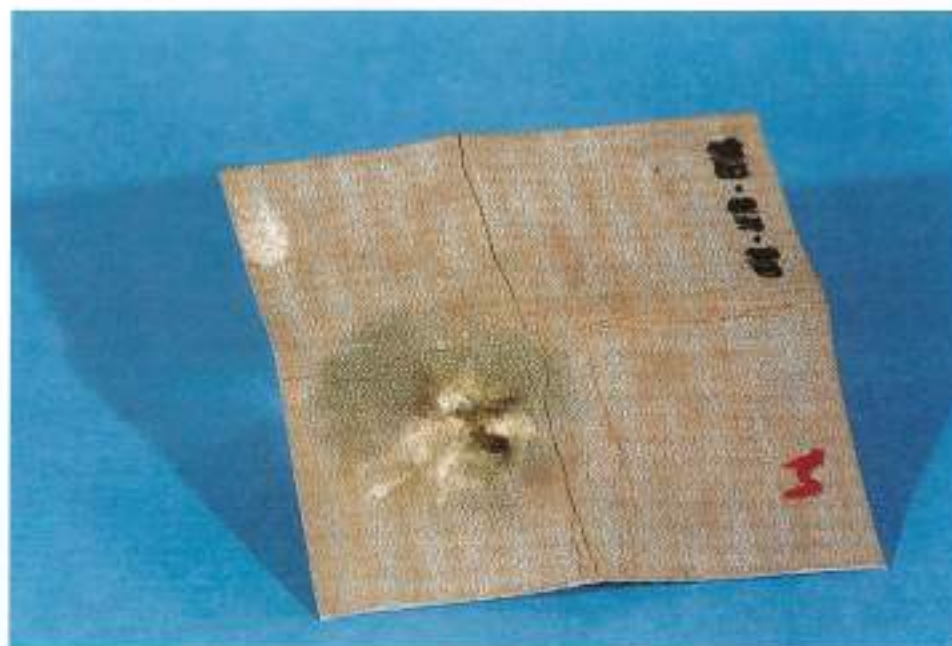
Todas las probetas se han situado en una cámara frigorífica durante 5 horas a una temperatura de  $-20 \pm 2$  °C. A continuación se realiza la flexión a un ángulo de 180°, observándose un agrietamiento en el lugar del doblado en las muestras procedentes de las balsas A, B, D, F y H. Las figuras 9 y 10 muestran el aspecto de unas probetas después del ensayo. La primera de ellas, procedente de la balsa F, presenta notables agrietamientos, mientras que la segunda extraída de la balsa H, se encuentra totalmente partida.

**FIGURA 9.** Probeta con agrietamientos en el lugar de la flexión, tras la prueba de doblado a bajas temperaturas. (Balsa F).

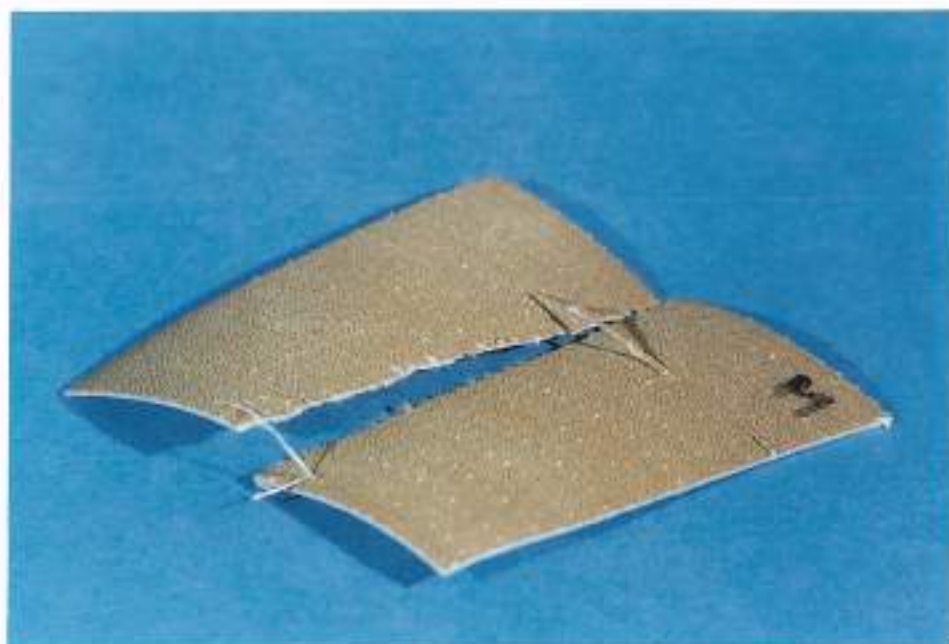
FIGURA 10. Probeto totalmente roto, después de la flexión a  $-20 \pm 2^\circ\text{C}$ . (Balsa H).

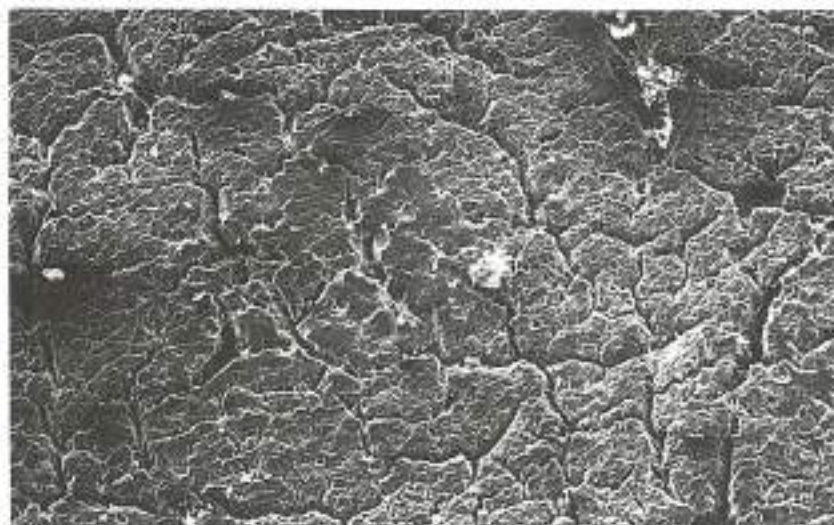
**FIGURA 12.** Muestra extraída de la obra al cabo de los 7 años de la puesta en obra, observación por microscopía electrónica de barrido. (Balsa A).

8. La microscopía óptica y la electrónica de barrido (SEM) han puesto de manifiesto la existencia de microfisuras y descamaciones en la mayoría de los materiales, siendo incipientes y de menor desarrollo en los materiales procedentes de C, E y G.

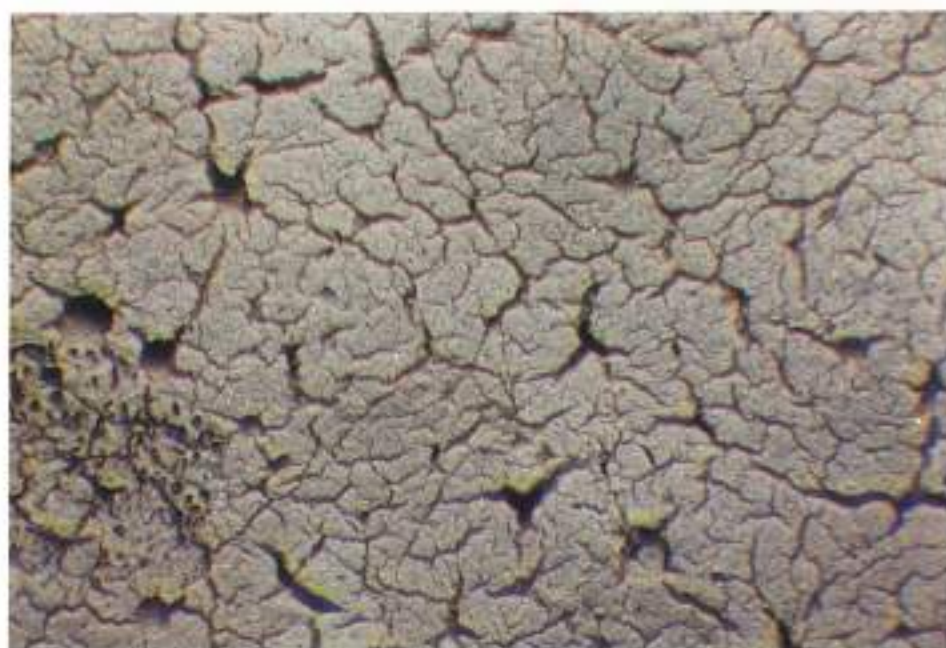
**FIGURA 14.** Muestra extraída de la obra al cabo de los 7 años de la puesta en obra, observada con lupa binocular. (Balsa A).

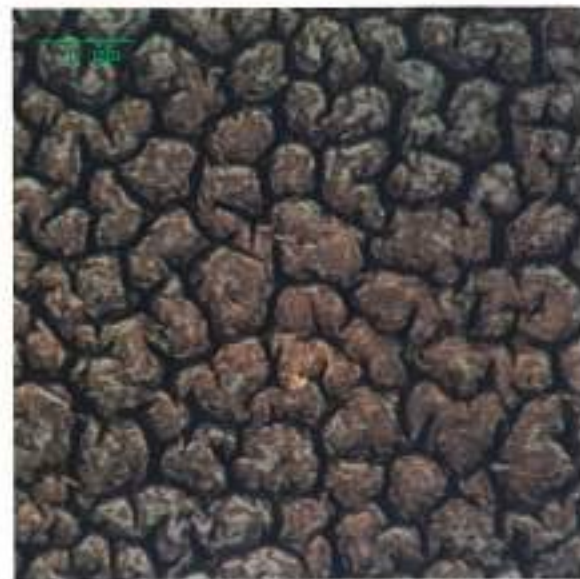
La lupa binocular, utilizando un proyectivo 5:1, de aumentos 16 y 25, nos ha permitido comprobar el estado de las láminas, tal y como aparece en las fotografías de las figuras 13 y 14. Asimismo, se ha comprobado su morfología y textura con ayuda de una lupa de campo aproximadamente a 13 aumentos, según se observa en las figuras 15 y 16, donde aparece una lámina poco de-

gradada (balsa E) y otra, notablemente deteriorada (balsa F).

**FIGURA 16.** Aspecto general de una muestra extraída de la balsa F, observada por microscopía óptica.

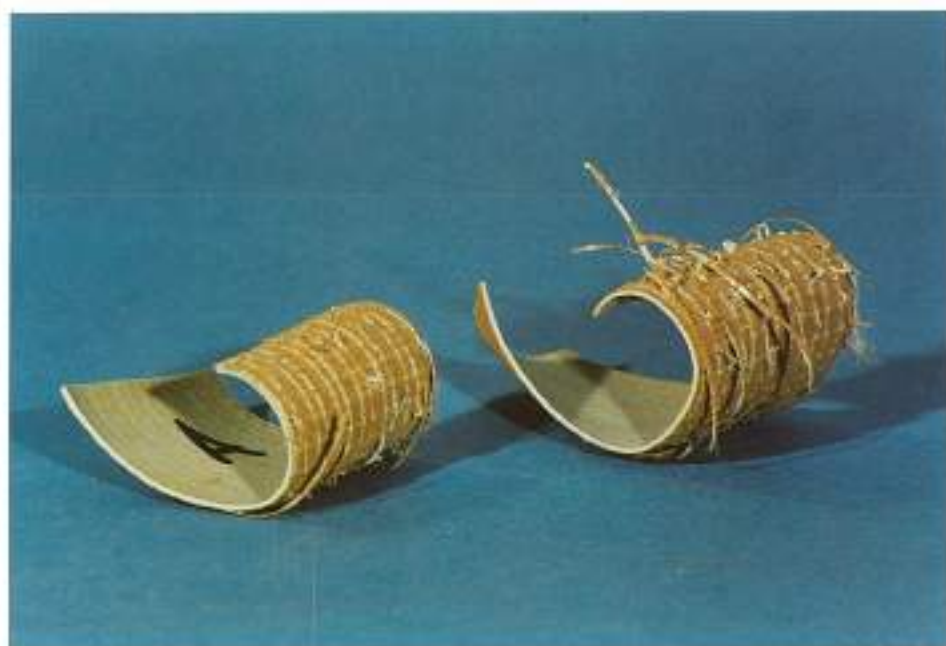
FIGURA 18. Probeta con el geotextil cosi en la superficie de la lámina. (Balsa H).

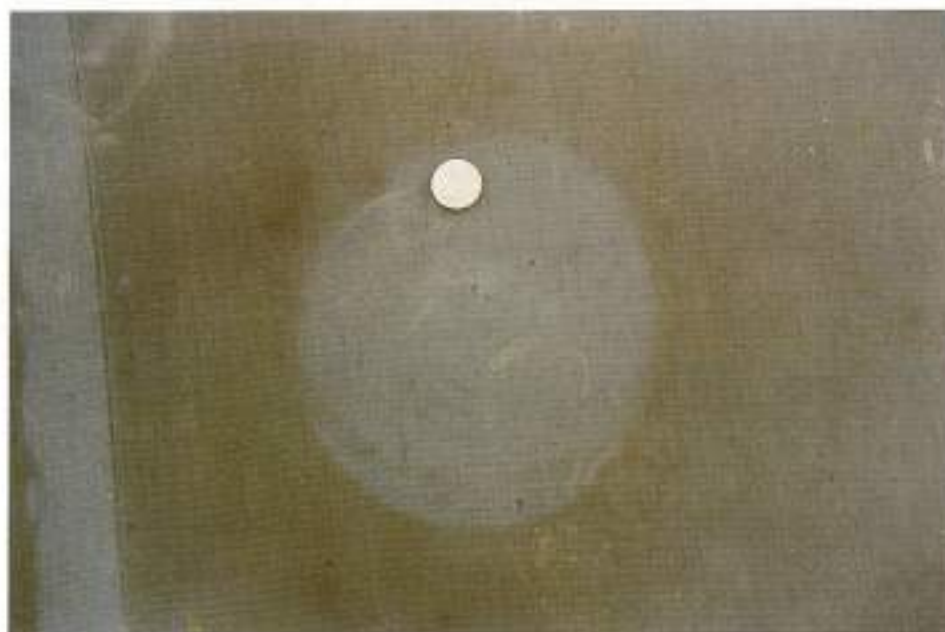
Se ha constatado un grave deterioro en las balsas B, D, F y H. El fenómeno degradativo se inicia con unas pequeñas manchas o zonas decoloradas, que evolucionan en el sentido de formación de una grieta (figs. 19 y 20). Todo ello ha llevado consigo un seguimiento continuo de localización de grietas para evitar las fugas y a la colocación de parches en dichas láminas de una forma periódica.

FIGURA 19. Zona degradada, con cambio de color y perforación. (Balsa F).

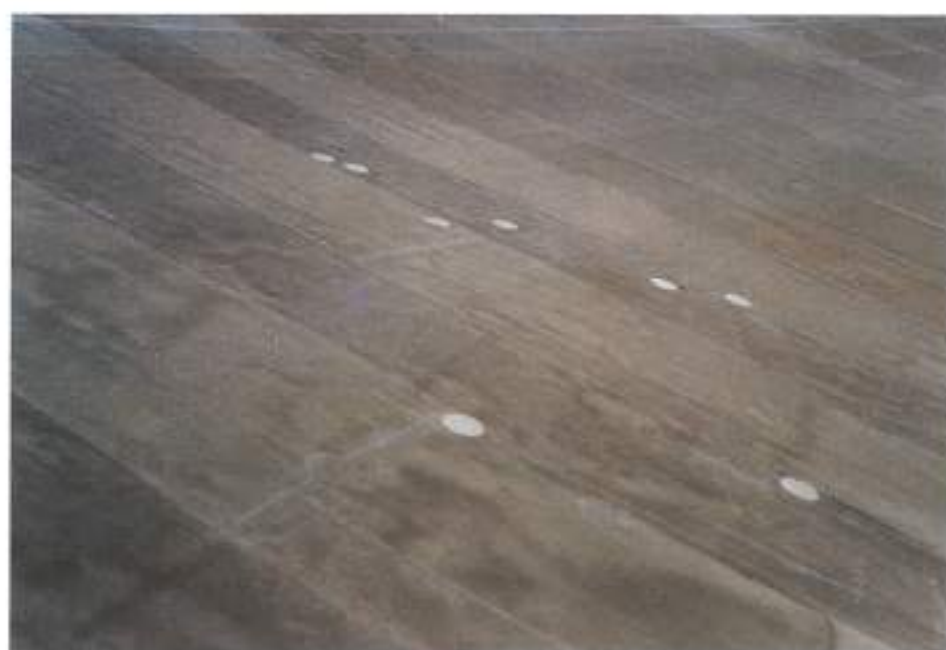
FIGURA 20. Zona degradada. Detalle de parches. Balsa H6.
