# Puentes históricos en la Comarca de La Vera

## Historic bridges in the region of La Vera

José Manuel González Parejo\*

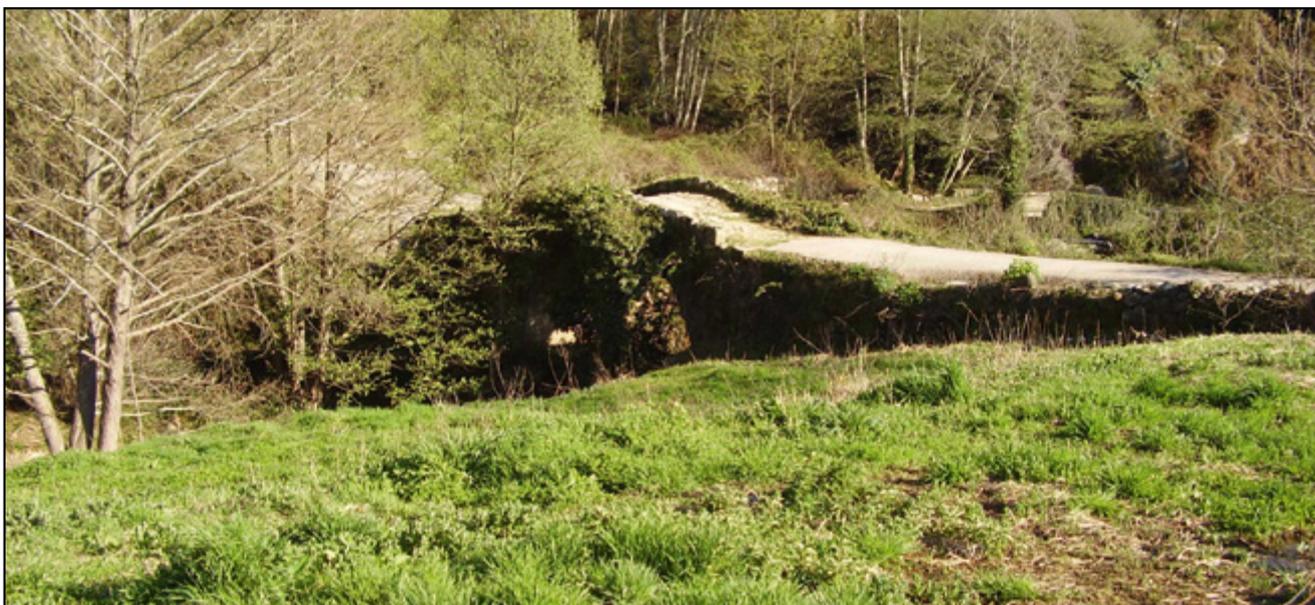
Figura 3. Vista general del puente.

Se trata de un puente de una sola bóveda de medio punto, prácticamente oculta entre la abundante vegetación que existe en la zona. La bóveda tiene una luz de 8,50 m. y una anchura igual a la de la plataforma de 2,60 m. Está formada por una única rosca de sillares de granito. El espesor de la rosca es de 40 cm. más o menos uniforme de arranques a clave del arco. Este espesor de rosca coincide con el tizón de los sillares. Por su parte, las otras dos dimensiones de los sillares son una soga de 90 cm. y un canto de 40 cm. aproximadamente. Los tendeles están cogidos con mortero y tienen alrededor de un

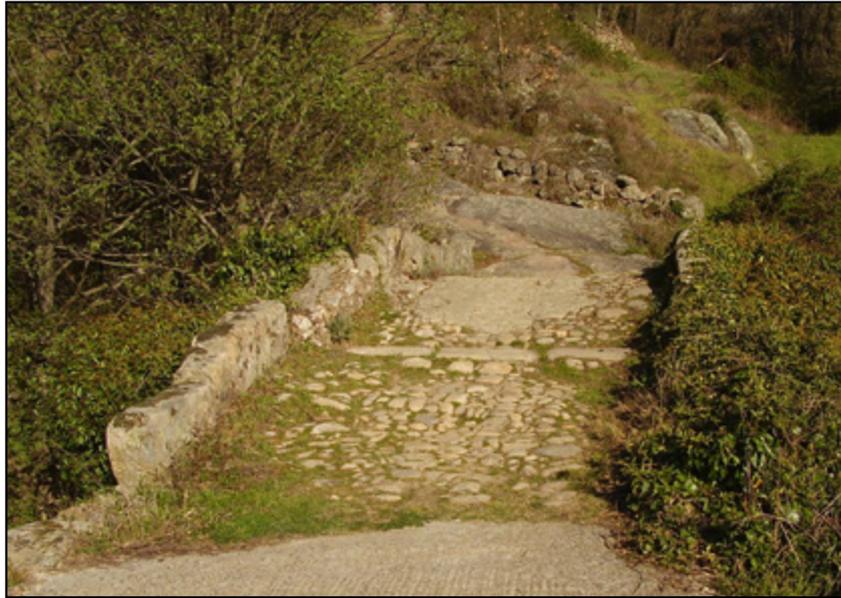
**Figura 4.** Calzada del puente.

La plataforma cuenta con un pavimento mixto de rollos de río y enlosado. Los pretiles están formados por bloques de granito bastante deteriorados. El ancho de la plataforma es de 2,60 m entre bordes exteriores de pretiles, los cuales a su vez tienen un ancho en torno a los 20 cm. por lo que el ancho útil que queda de calzada es de 2,20 m. El perfil longitudinal de esta plataforma es alomado.

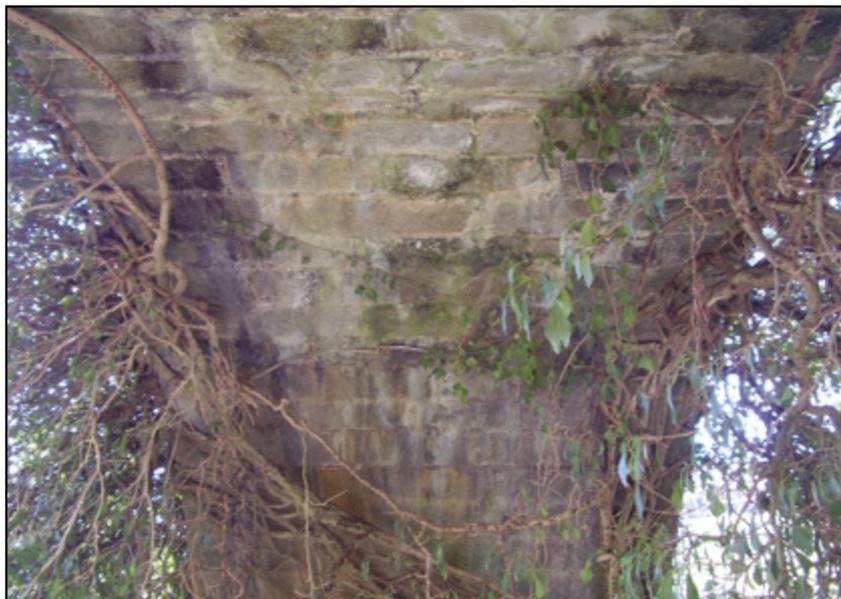
**Figura 5.** Intradós de la bóveda.

centímetro de espesor, medida bastante pequeña pues lo usual en estos puentes es que los tendeles tengan entre dos y tres centímetros de espesor. El intradós de la bóveda presenta un aparejo trabado y se pueden observar exudaciones y vegetación abundantes.

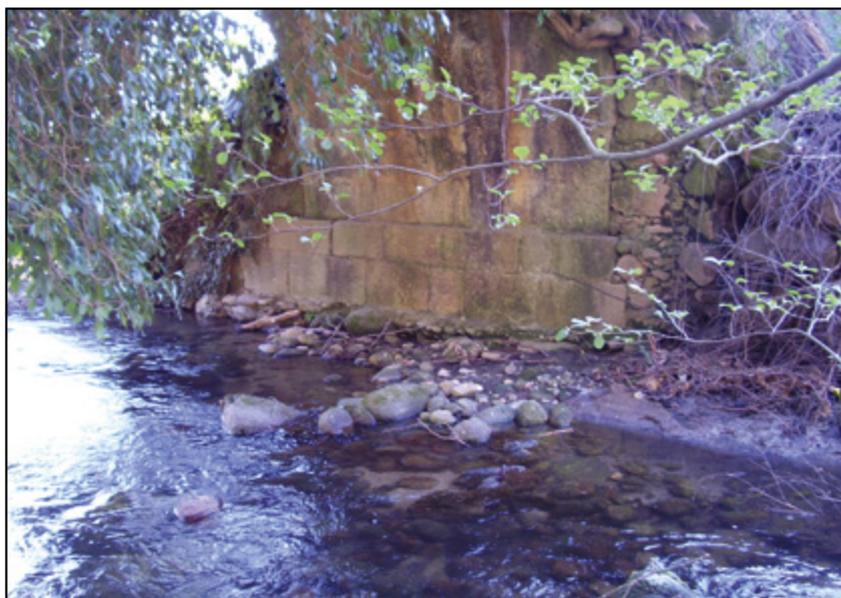
**Figura 6.** Cimentación del estribo derecho.

En cuanto a la cimentación, está hecha en el lecho del río mediante un zócalo formado por dos filas de sillares de granito tal y como se aprecia en la figura 6. A la vista de la alineación de los pretiles, se puede deducir que no ha habido movimientos en la misma. No se observan fenómenos de socavación, ni parcial, ni general, aunque sí pérdida de elementos de protección en el estribo derecho.

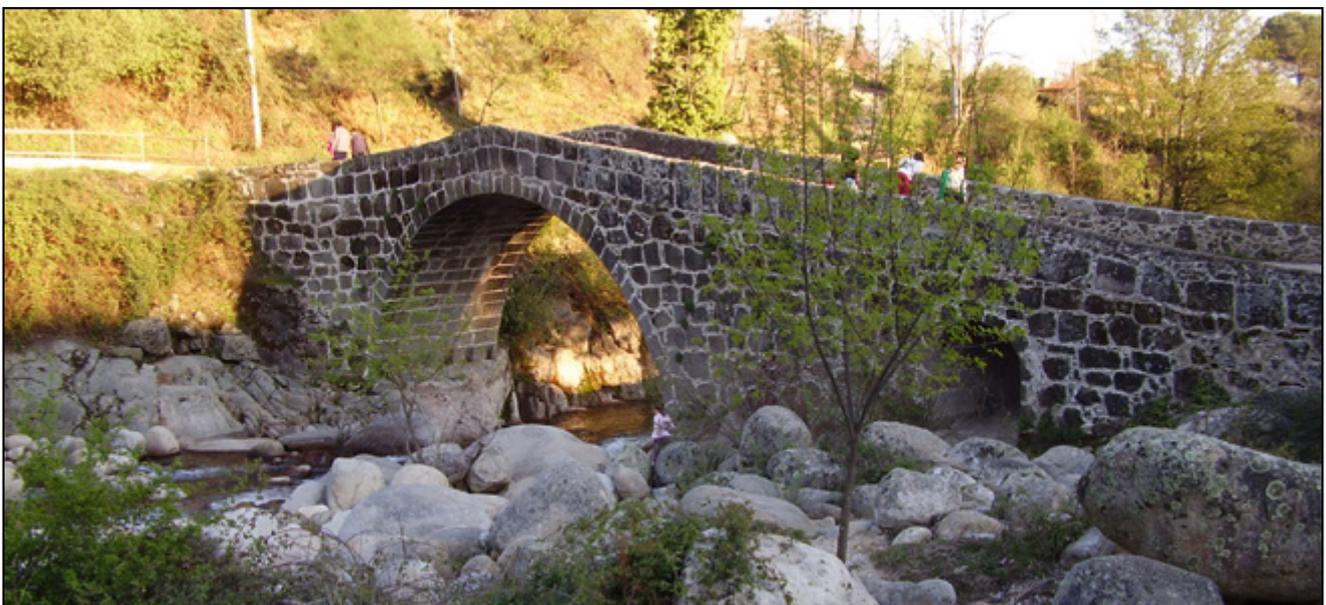
Figura 7. Alzado aguas arriba del puente.

Como ya se ha comentado, la bóveda principal del puente es de medio punto con una luz de unos nueve metros mientras que el ancho es de cuatro metros al igual que la plataforma. El arco es de una sola rosca de 45 cm. de espesor. Para la construcción de todo el puente se han empleado sillares de granito con un tamaño importante, con una soga superior al metro, 1,10 m. en muchos casos. La

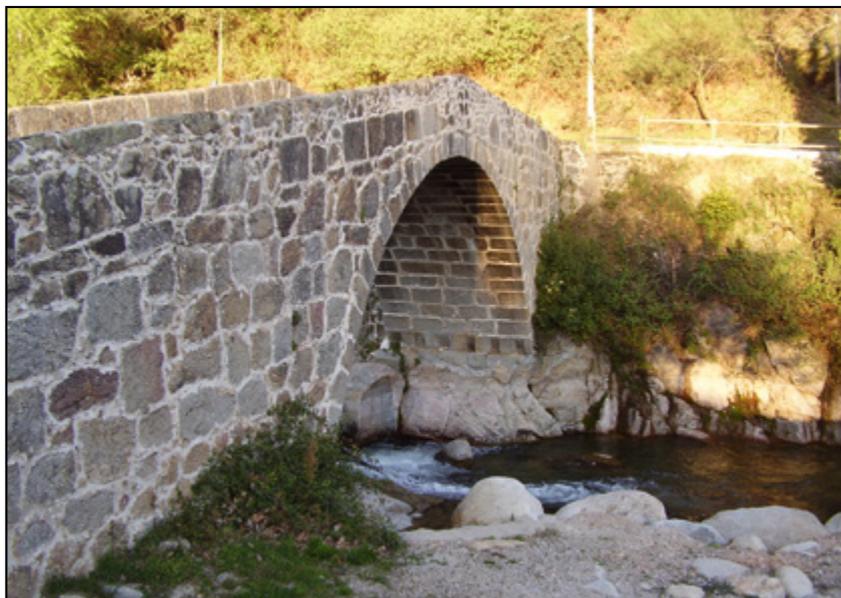
**Figura 9.** Manguardía de aguas abajo en el estribo derecho.

presenta un aligeramiento en forma de bóveda de menores dimensiones que la bóveda principal del puente. El valle de la garganta Jaranda en la zona en la que se ubica el Puente del Parral es bastante vertical en su lado izquierdo y, sin embargo, bastante tendido por el lado derecho. Esto hace que en el lado izquierdo las manguardias de los estribos tengan menor longitud que las manguardias del estribo derecho. Además, como quiera que la garganta, al crecer su caudal, va a inundar la margen derecha del cauce, la margen más tendida, es en esta zona donde es lógico disponer un aligeramiento que aumente la capacidad hidráulica de desagüe del puente.

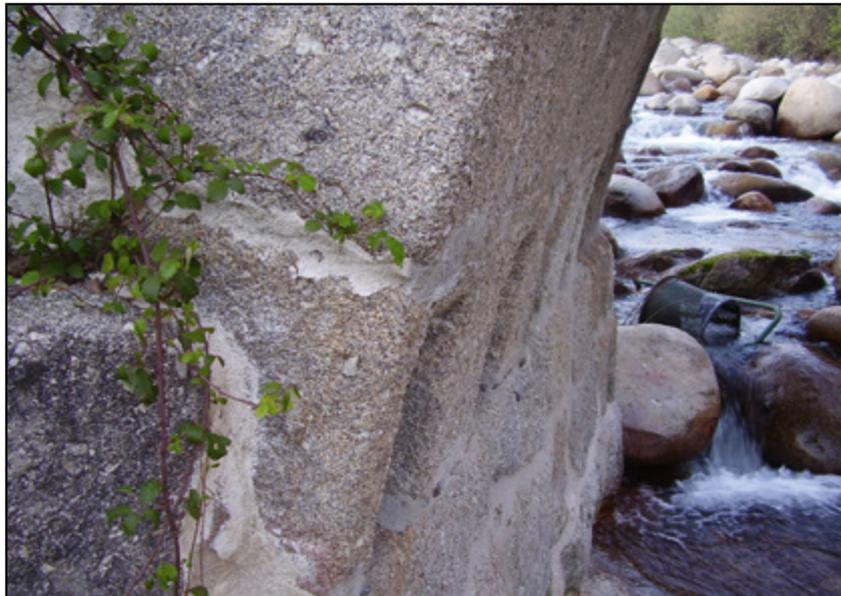
**Figura 10.** Tratamiento de tendeles.

sillería de la bóveda se presenta con un aparejo muy trabado. Las juntas entre sillares están revocadas con mortero y se encuentran en perfecto estado. El espesor de los tendeles en el arco es de unos 5 cm. de media mientras que el canto de los sillares es de unos 45 cm. Es decir, se está ante una relación en este ratio, *canto del sillar / espesor del tendel* de 9:1. Como se aprecia en la figura 7, no existe sobre espesor de relleno entre el trasdós de bóveda y los pretiles, tocando la clave de la bóveda la parte inferior de los pretiles. Este sobre espesor, poco habitual en los puentes medievales estudiados en la provincia de Cáceres, tiene un efecto muy beneficioso para la estabilidad de la bóveda. Este efecto es doble pues:

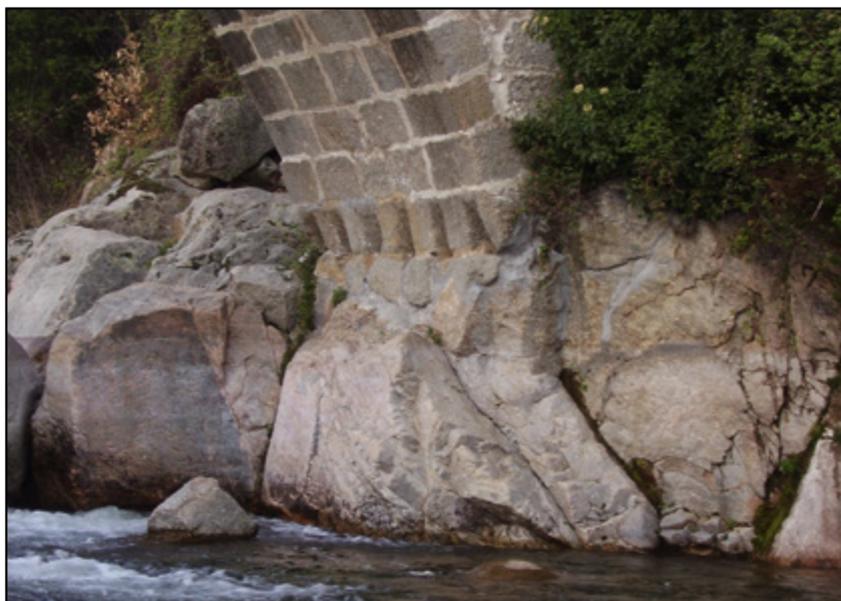
**Figura 11.** Cimentación de la bóveda en la roca.

El Puente del Parral se encuentra cimentado sobre la roca viva que aflora en la garganta, es una cimentación muy potente que da gran estabilidad a toda la obra, como se puede ver en la figura 11.

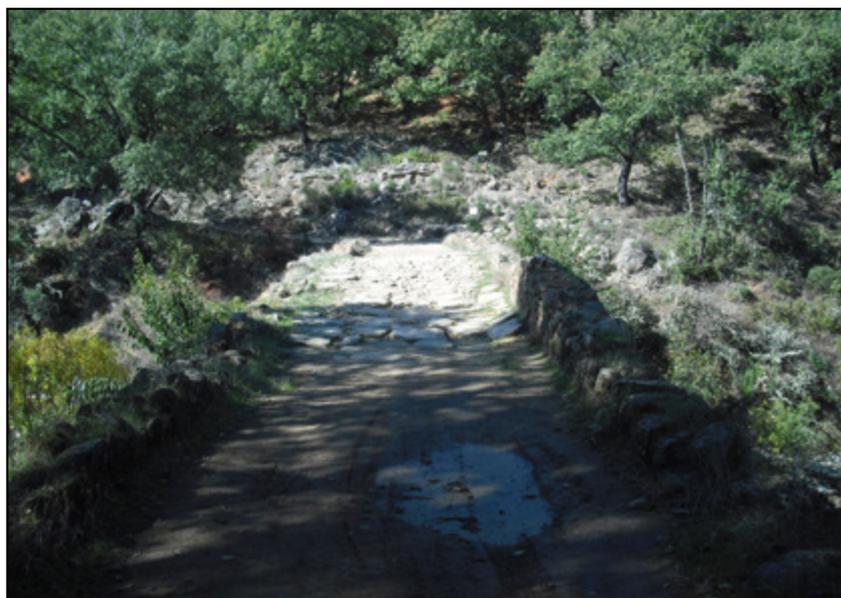
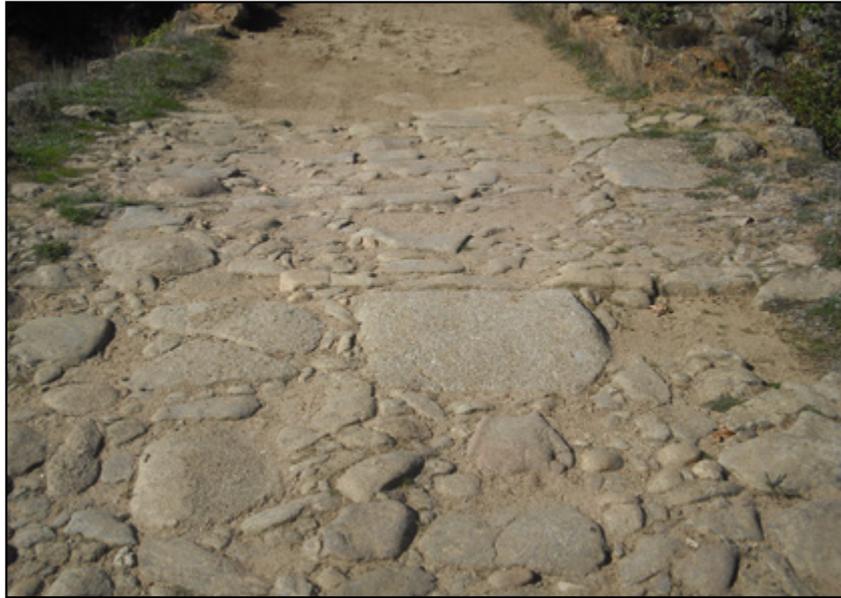
**Figura 13.** Detalle de calzada y pretilos.

**Figura 14.** Detalle de la calzada.

y se encuentran bastante deteriorados como se puede ver en las figuras 13 y 14. En cuanto al pavimento de la calzada está realizado a base de losetas y cantos rodados de granito, aunque este pavimento no se encuentra en todo el puente sino sólo en la zona central. La plataforma tiene un perfil longitudinal horizontal.

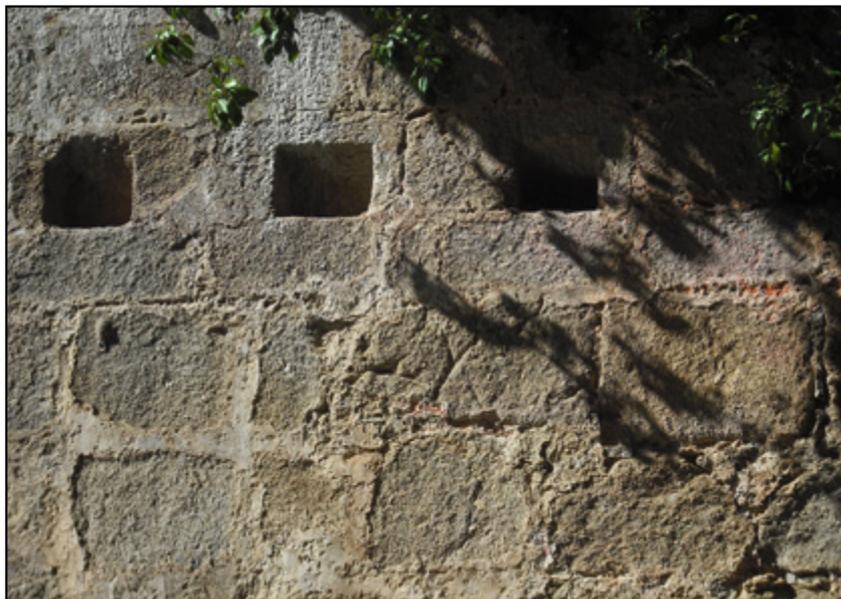
**Figura 15.** Detalle de los salmeres en el lado derecho del puente (derecho e izquierdo siempre visto desde aguas arriba).

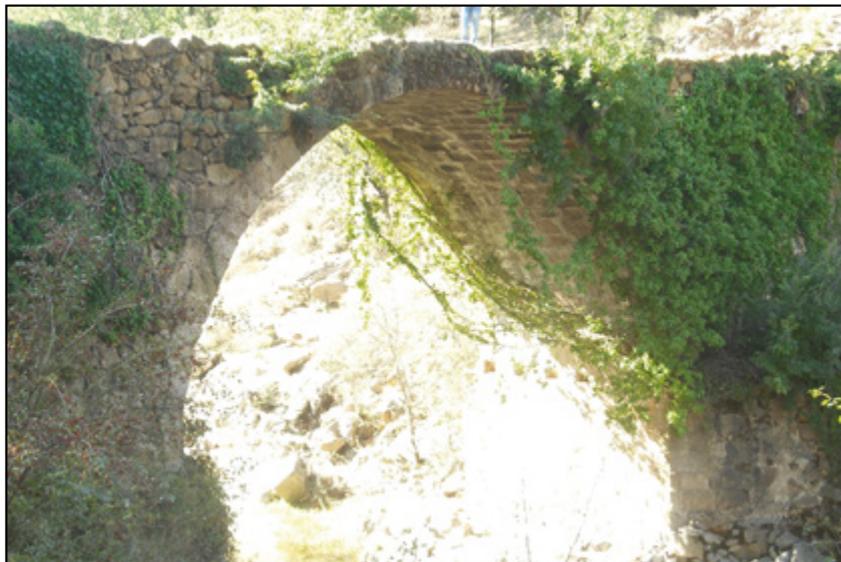
**Figura 16.** Sillarejos de los tímpanos.

Los tímpanos están realizados con sillarejos del mismo material granítico que los sillares de la bóveda y se encuentran muy invadidos por la vegetación como se ve en la figura 16. El puente posee tajamares de planta triangular en el lado de aguas arriba.

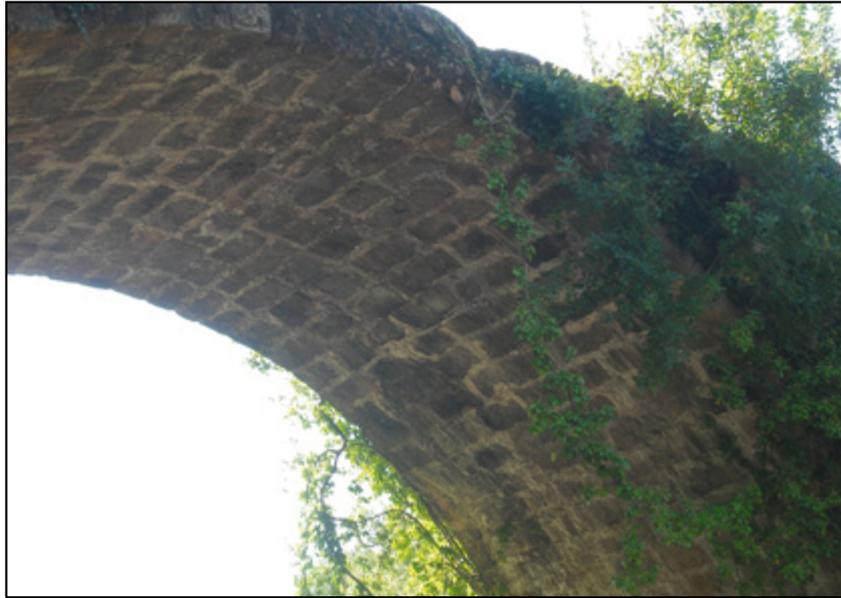
**Figura 17.** Intradós de la bóveda.

La bóveda que presenta el puente Jaranda es una bóveda de cañón de medio punto de 12,6 m. de luz, realizada a partir de sillares de granito y con un ancho igual al de la calzada de 3,70 m. Esta bóveda tiene en los salmieres de cada lado seis huecos para el apoyo de la cimbra de construcción. Los sillares tienen una buena trabazón entre ellos contando sus juntas con mortero e inserciones lajas. Además, los sillares tienen unas dimensiones habituales de unos 80 cm. de soga, 40 cm. de tizón y 32 cm. de alto o canto de promedio.

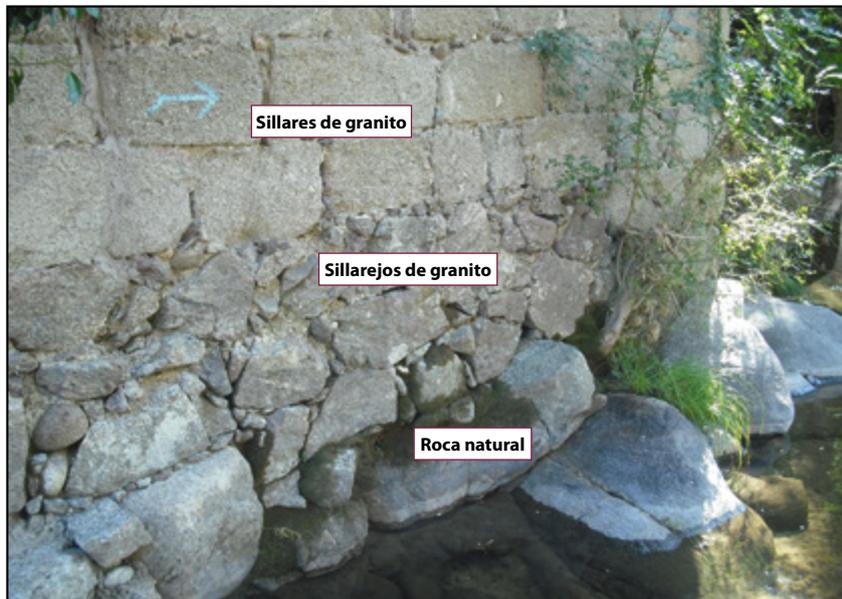
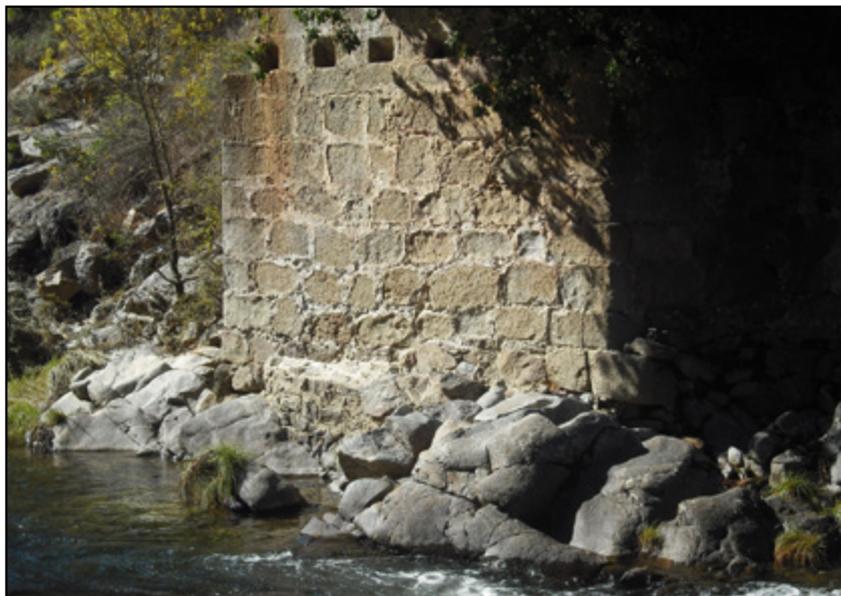
**Figura 18.** Cimentación margen derecha.

**Figura 19.** Cimentación margen izquierda.

Como se puede ver en las figuras 18 y 19 los constructores de esta obra se apoyaron en la roca esquistosa del río para realizar la cimentación. En la figura 18, además, se aprecia cómo se han utilizado sillarejos de granito para realizar la transición entre la roca natural y los sillares. Mediante estos sillarejos se consigue una adecuada transición de las irregularidades geométricas de la roca natural a una base horizontal para colocar los sillares de los estribos.

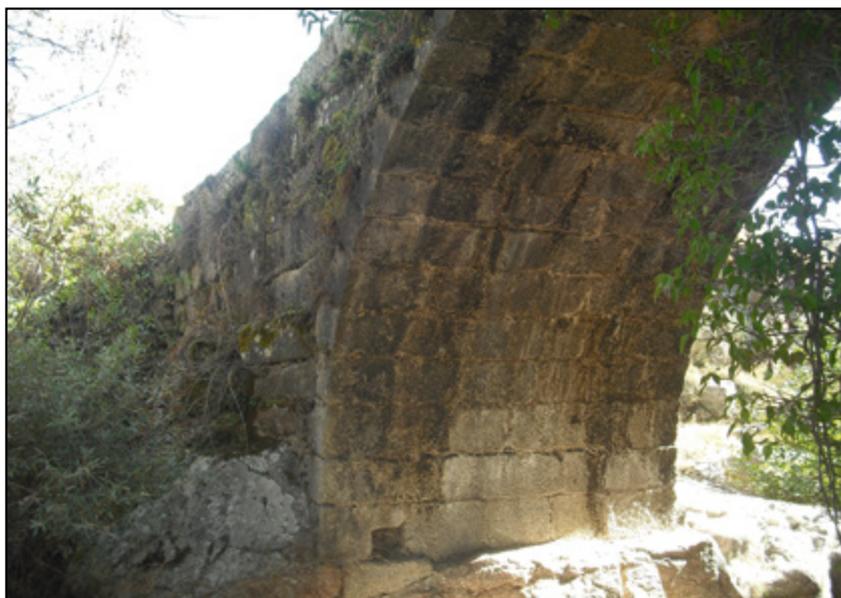
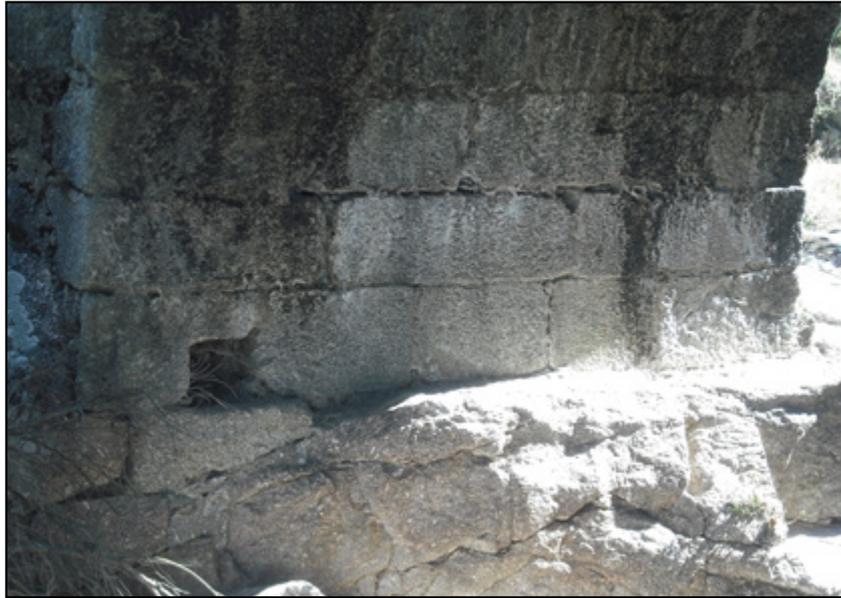
**Figura 23.** Intradós de la bóveda.

**Figura 24.** Detalle de los salmeres y la cimentación.

la bóveda o salmeres se distingue un hueco dejado para la cimbra, tal y como se aprecia en las figuras 23 y 24. La bóveda es de una sola rosca de espesor 30 – 35 cm. igual al alto de los sillares. En las juntas entre sillares se encuentran inserciones lajosas además de mortero.

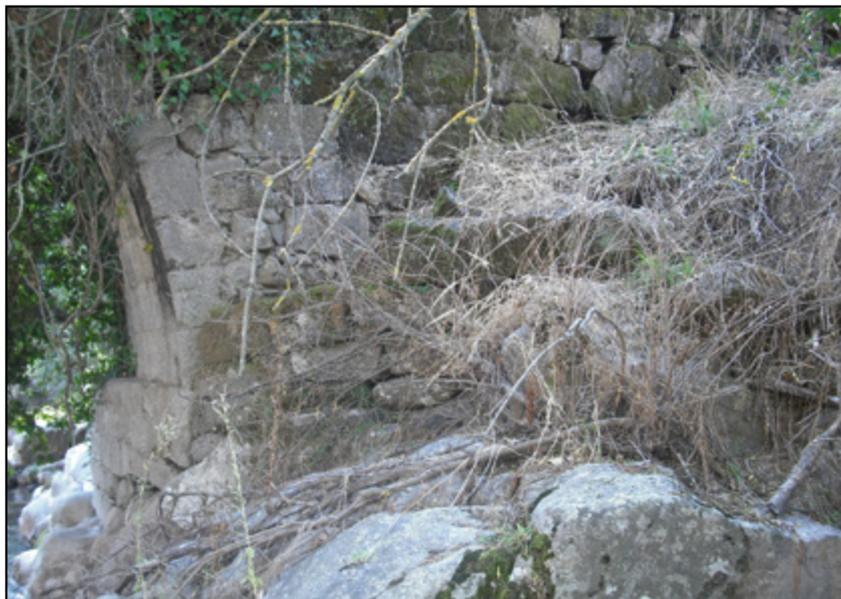
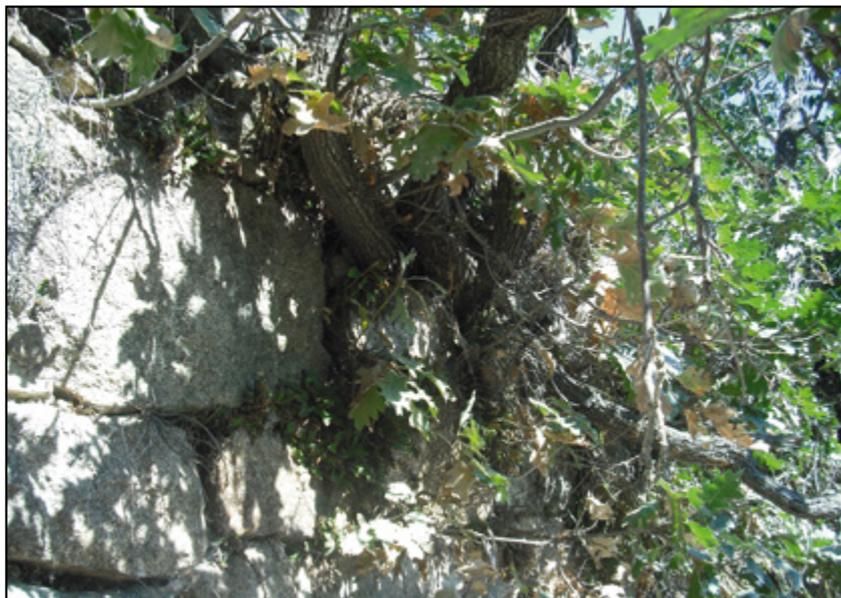
**Figura 25.** Sillarejos de los tímpanos.

**Figura 26.** Vegetación entre sillarejos.

Los tímpanos son macizos y están realizados con sillarejos (sillares de labra más tosca) de granito. Hay abundante vegetación en estos sillarejos, la cual está descolocando las piezas y, muy posiblemente, pronto producirá el derribo de alguna de ellas tal y como se ve en las figuras 25 y 26.

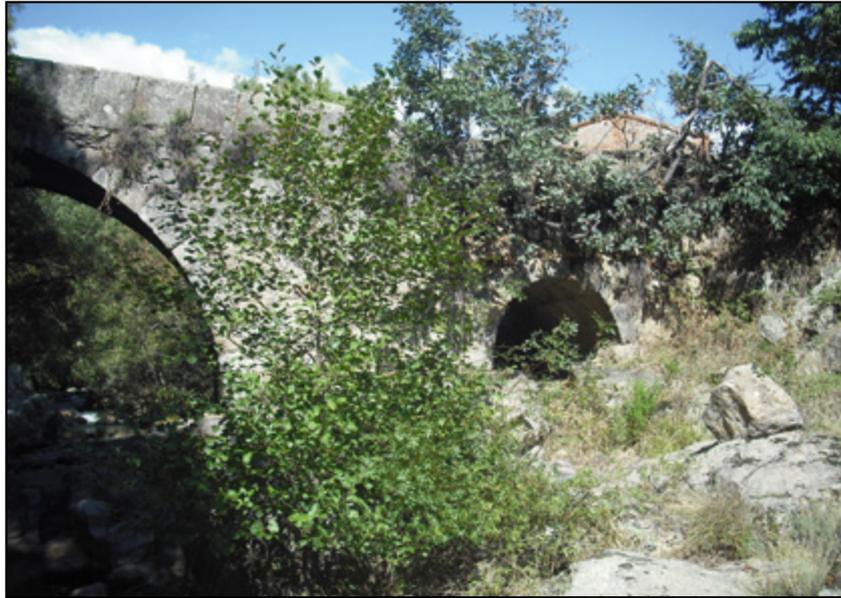
**Figura 27.** Estribo izquierdo del puente.

Los estribos están formados por muros abiertos ligeramente en ángulo en su disposición en planta, contruidos con sillarejos de granito donde estos sillarejos se van empobreciendo en calidad según nos vamos alejando de la bóveda. En el estribo izquierdo hay construido un arquillo en bóveda de cañón, que actúa a modo de desagüe, realizado con sillares de granito con labra parecida a la de la bóveda principal. Esta técnica se vio anteriormente en el Puente Romano del Parral de Jarandilla, construir una bóveda de

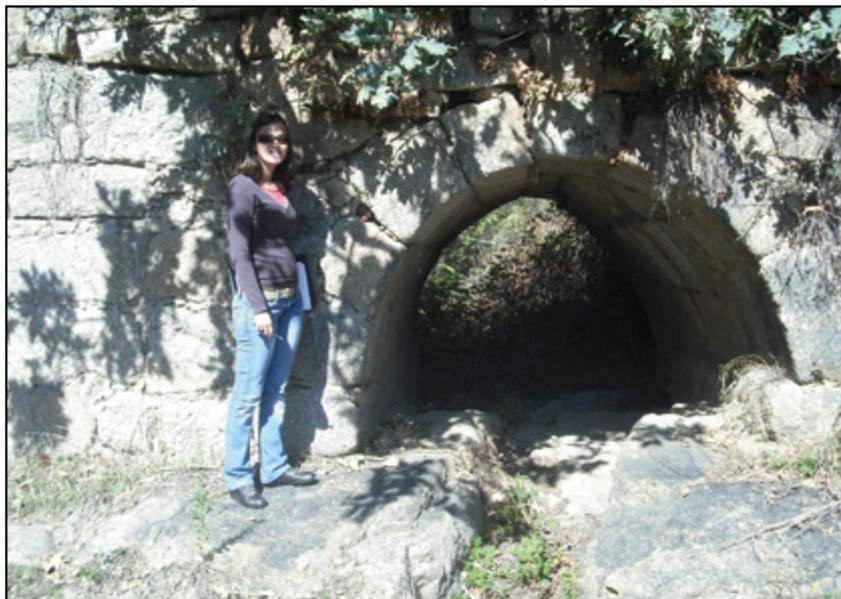
**Figura 28.** Detalle del arquillo.

Se trata de un puente recto de perfil alomado con bóveda de medio punto. En su estribo izquierdo encontramos un arquillo de desagüe.

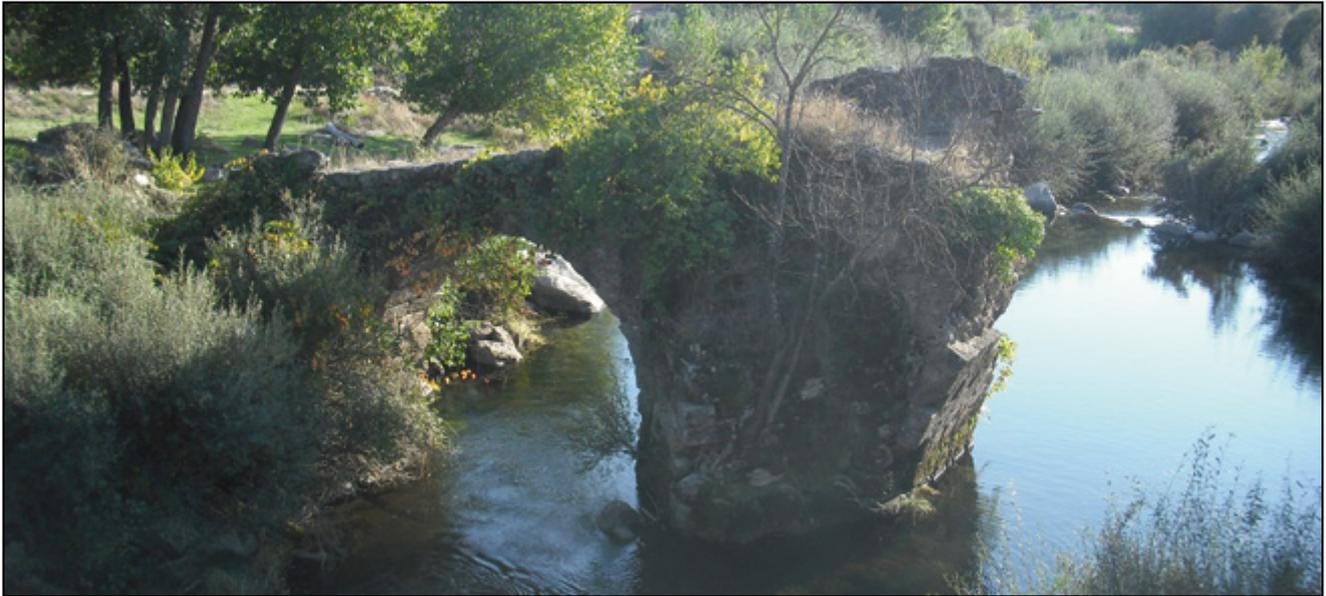
**Figura 29.** Alzado aguas arriba del puente.

En la figura 29 se puede ver la bóveda que se mantiene en pie, la primera por la margen izquierda, la pila entre la primera y la segunda bóveda, con tajamar de planta triangular en el lado de aguas arriba y los sillares del arranque de la segunda bóveda. En esta figura también se observa que el perfil longitudinal del puente debía ser alomado.

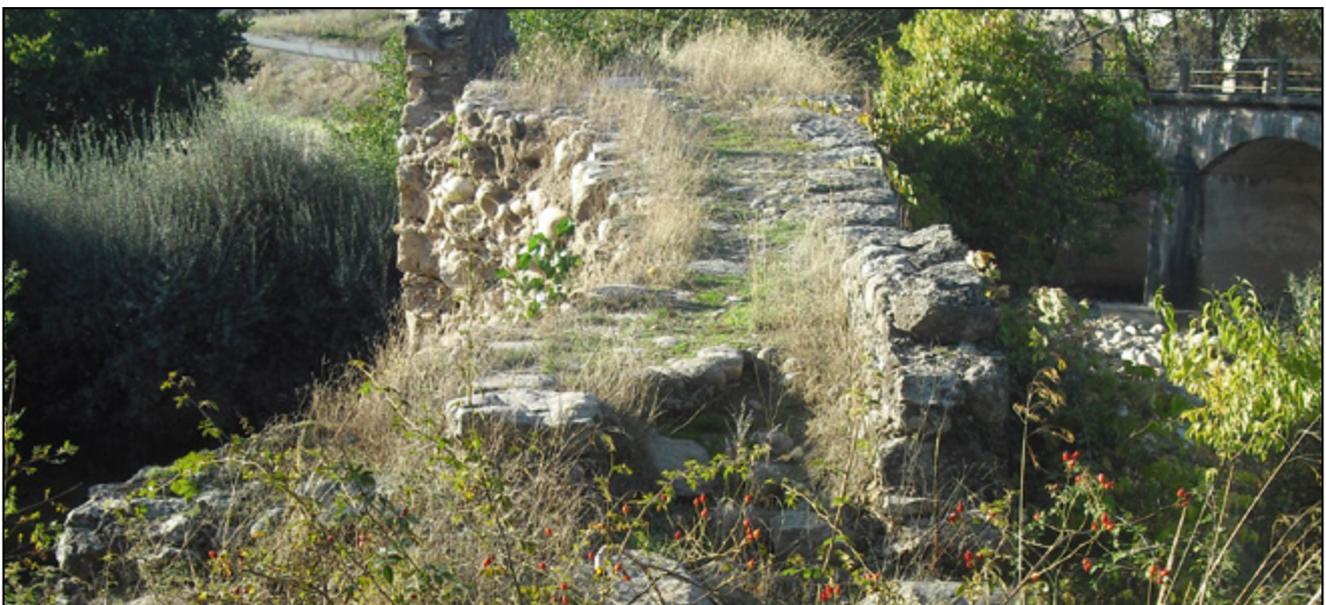
**Figura 30.** Plataforma del puente.

plataforma parece que era quebrada en el estribo izquierdo, según se ve en la fig. 30 y su rasante ya se ha indicado que era alomada.

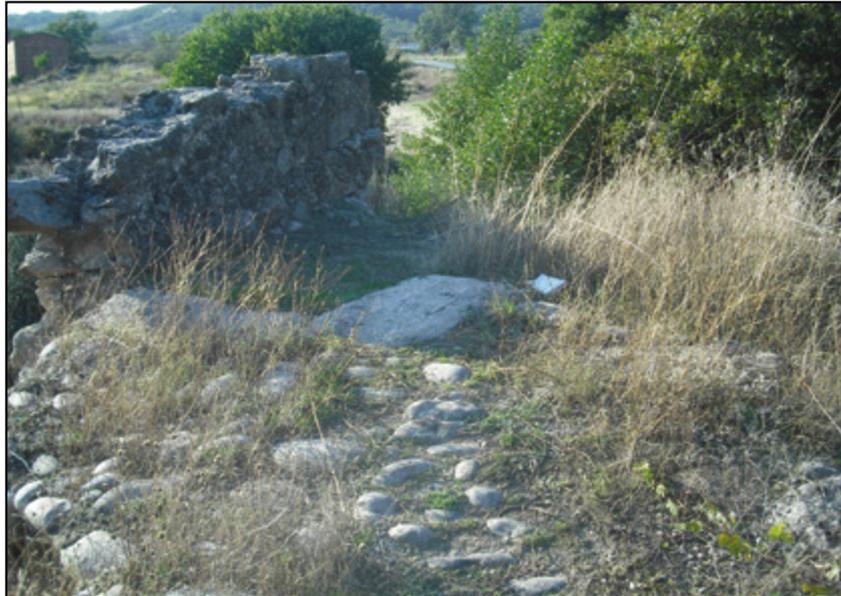
**Figura 31.** Detalle del pavimento y los pretiles.

La plataforma está muy deteriorada. El pavimento, formado a partir de cantos rodados de río, se ha perdido en gran parte de la plataforma que aún queda en pie, quedando el relleno al descubierto. Los pretiles, que a su vez están formados por grandes bloques graníticos, están prácticamente destruidos. El ancho de la plataforma es de 4 m. y existe abundante vegetación en la misma. La planta de la

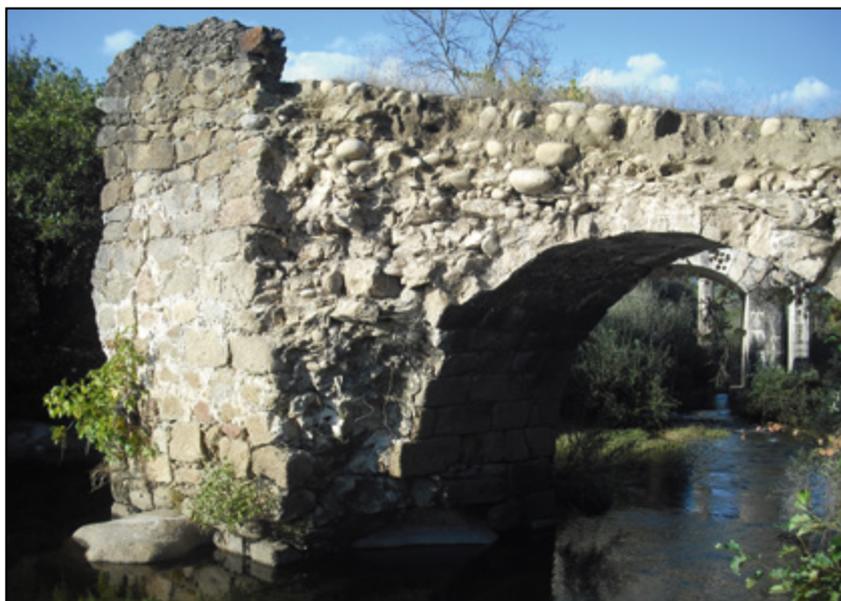
**Figura 32.** Vista aguas abajo bóveda.

En la figura 32 también se puede apreciar la línea que delimita el relleno de la bóveda con el relleno de la calzada, y que muestra la pendiente longitudinal que tenía el puente en esta parte. El relleno de la bóveda es más claro debido a la cal y el relleno de la calzada tiene un color más oscuro, más propio de un suelo con materia orgánica, debido a la vegetación que crece sobre la plataforma y que penetra con sus raíces sobre la tierra orgánica pero no sobre el relleno rígido. Otro aspecto que también es de resaltar es que se puede ver como la bóveda tiene un sobre espesor de relleno entre el trasdós de la clave de la misma y la plataforma del puente. Este sobre espesor se echa en falta en muchos puentes medievales y sin embargo es un recurso muy adecuado para el correcto funcionamiento de la bóveda, como se ha explicado anteriormente.

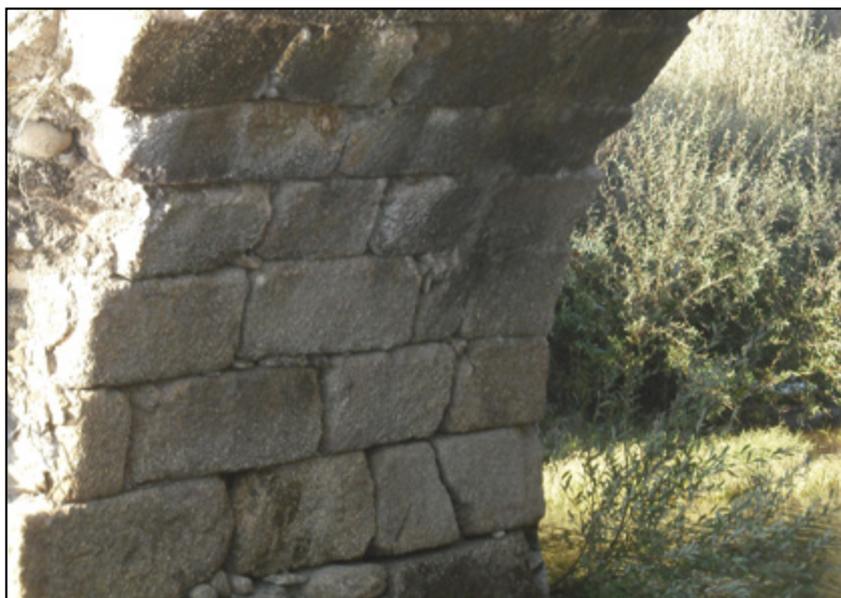
**Figura 33.** Detalle de los sillares.

a hueso, tal y como se ve en la fig. 33. Aunque los sillares están colocados a hueso, sí que existen inserciones lajasas en los mismos, principalmente en las juntas horizontales o tendeles. Los tímpanos de la bóveda eran macizos y realizados del mismo modo que el paramento de la pila que queda en pie, con sillarejos de granito unidos con mortero. En la fig. 32 se puede ver como el tímpano ha desaparecido en su mayor parte quedando al descubierto el material del relleno. El relleno sobre el trasdós de la bóveda es un elemento de los puentes arco de fábrica que casi nunca es visible y que, en este caso, el puente del Cincho nos brinda la oportunidad de poder estudiarlo mediante una sección longitudinal de la bóveda. Está hecho, fundamentalmente, a base de cantos rodados de río de diferentes tamaños, mezclados con mampostería y con mortero que suponemos de cal. Podríamos decir que estamos ante un auténtico cal y canto cementado. Este relleno, además de transmitir las cargas que le llegan de la plataforma al trasdós de la bóveda, tiene una importante misión estructural, pues rigidiza la bóveda.

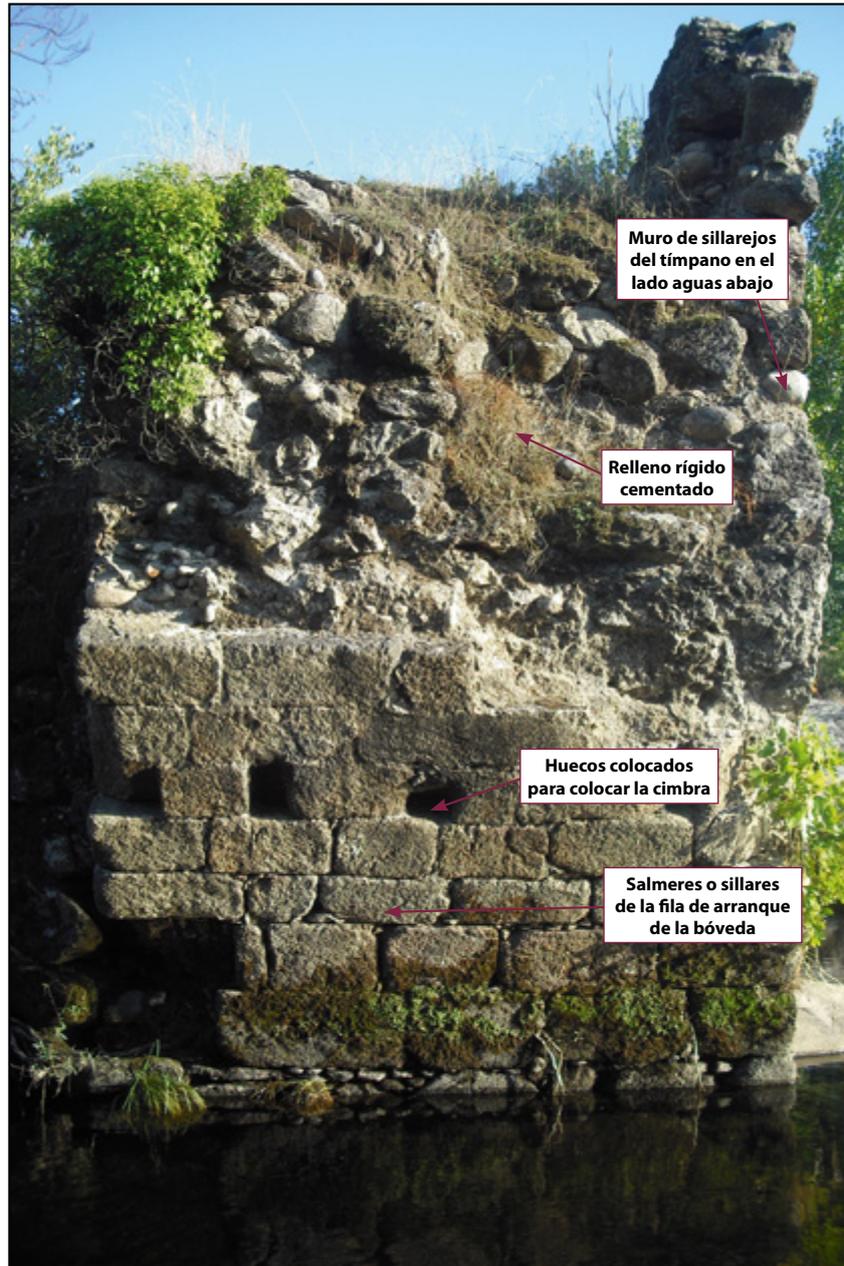
**Figura 34.** Sección transversal del Puente del Cincho.

En la figura 34 se muestra el arranque de la segunda bóveda donde hoy todavía podemos ver los primeros sillares. En ellos se aprecian los característicos huecos para albergar los apoyos de la cimbra de construcción colocados sobre la tercera hilada de sillares de la bóveda. También se puede ver la primera hilada de sillares de la bóveda o salmeres, que marca la transición de la pila a la bóveda. Estos sillares tienen un canto menor que los sillares de la pila y que los sillares de la bóveda. Así pues, si la figura 32 presentaba una sección longitudinal del puente, la figura 34 presenta una sección transversal del mismo en la que se puede ver el relleno rígido entre bóvedas, el muro que conforma el tímpano de aguas abajo y los sillares de pilas, salmeres y primeras hiladas de la segunda bóveda.

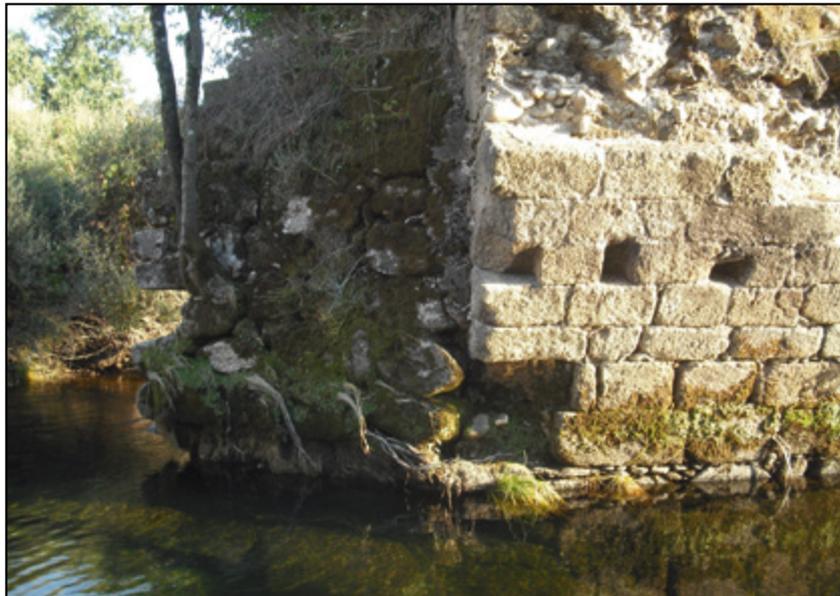
**Figura 38.** Detalle de tajamar.

mismo relleno rígido que hoy asoma encima de las bóvedas. En el lado aguas arriba presenta un tajamar realizado también con sillarejos de granito. Tiene el tajamar planta triangular y no presenta sombrero. Es muy abundante la vegetación que hay en este tajamar y que lo está derribando.

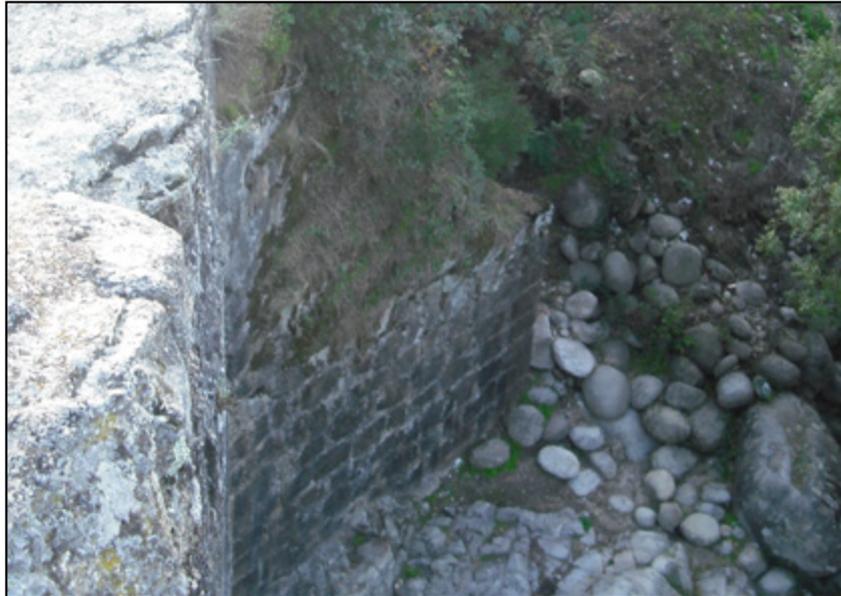
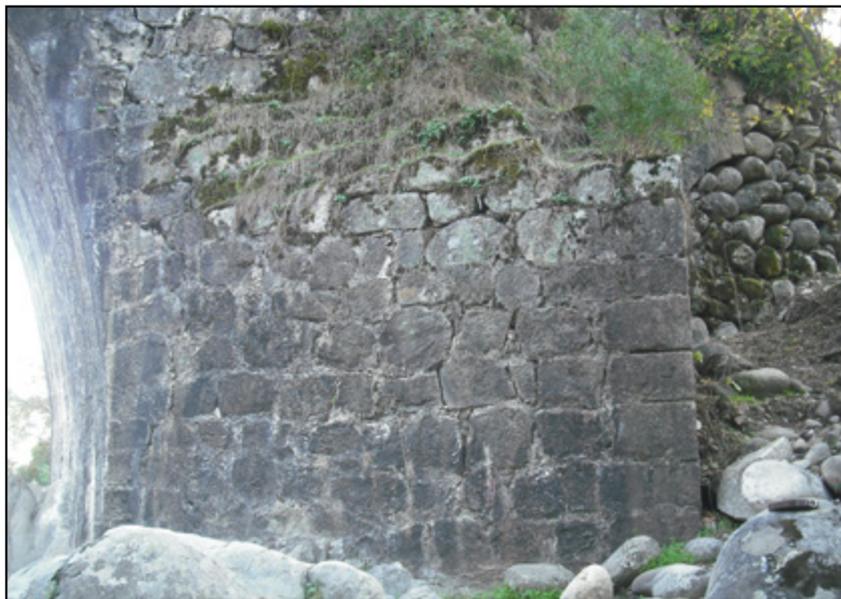
**Figura 44.** Tajamar triangular de aguas.

**Figura 45.** Detalle de los sillares delarriba tajamar.

Se puede decir que originalmente el puente tenía una pila entre las dos bóvedas, una de ellas hoy arruinada. Lo que demuestra la existencia de esta pila es que continúan conservándose los tajamares de la misma tanto aguas arriba como aguas abajo. A primera vista, parece que el puente tiene sólo tajamares en uno de sus estribos, pero esto no es así, la realidad es que no los tiene en sus estribos sino en la pila original. En las figuras 44 y 45 se muestran estos

tajamares contruidos con sillarejos de granito de modo similar a los tímpanos de la bóveda. Los tajamares son de planta triangular y carecen de sombrero. Se puede ver también que hay abundante vegetación sobre ellos.

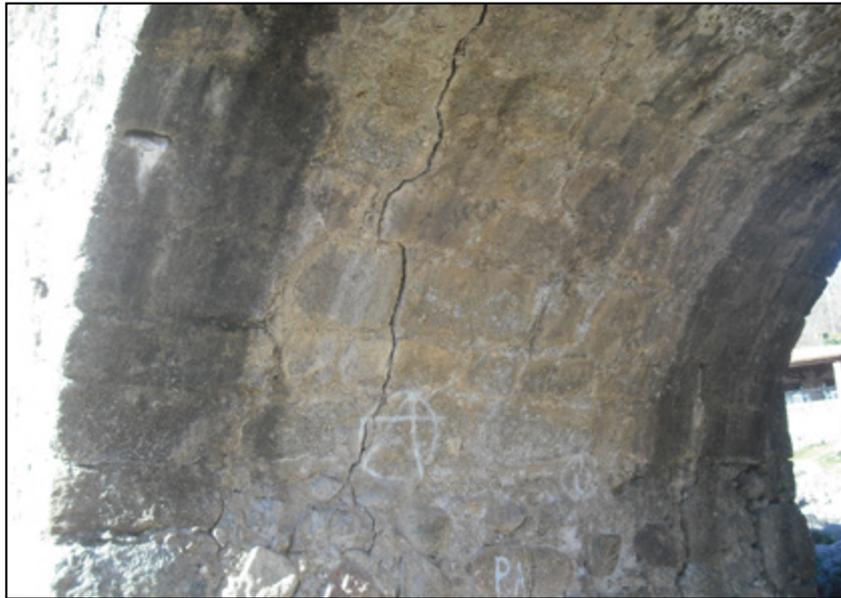
**Figura 52.** Fisuras longitudinales en la bóveda menor.

En la bóveda derecha han aparecido dos fisuras longitudinales, siendo la de aguas abajo de dimensiones importantes. Este tipo de fisuración longitudinal normalmente se suele producir entre las boquillas y el cañón de la bóveda debido al empuje del relleno sobre los tímpanos del puente

y que hace que éstos arrastren en su deformación a las boquillas separándolas del cañón de la bóveda. En este caso, no es exactamente ésta la razón debido a que la fisuración se produce más adentro del cañón de la bóveda. Cuando la fisuración longitudinal se produce en una zona interior de la bóveda, la causa puede estar más motivada por asientos diferenciales entre distintas zonas de la bóveda o por movimientos en cimentación. En el caso del Puente de Cuartos la cimentación parece bastante buena, sin embargo, al estudiar en detalle la cimentación del lado derecho de la bóveda menor se puede apreciar que hay un sillar en el lado de aguas abajo que aparece descalzado. Es probable que en esa zona, no sólo en este sillar sino en toda la zona de aguas abajo del arranque de la bóveda, el apoyo de la misma haya cedido un poco produciéndose un ligero movimiento que habría motivado el mapa de fisuraciones que tiene el intradós de esta bóveda.
