# Rehabilitación de la presa romana de Proserpina

**RESUMEN** El patrimonio hidráulico español de la época romana está constituido por elementos que se cuentan entre los más valiosos restos históricos del mundo.

## REPAIRS OF THE ROMAN DAM AT PROSERPINA

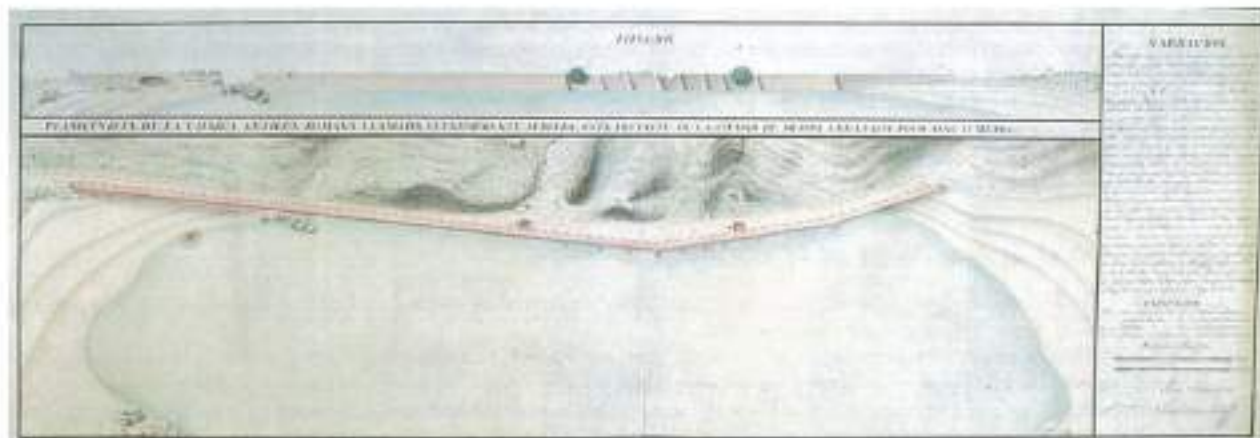
FOTO 1. "Plano y vista de la charca antigua romana llamada vulgarmente Albuera, está distante de la ciudad de Mérida una legua poco más o menos". Manuel de Villena Mazón, Mérida, 1794. (Museo Naval).

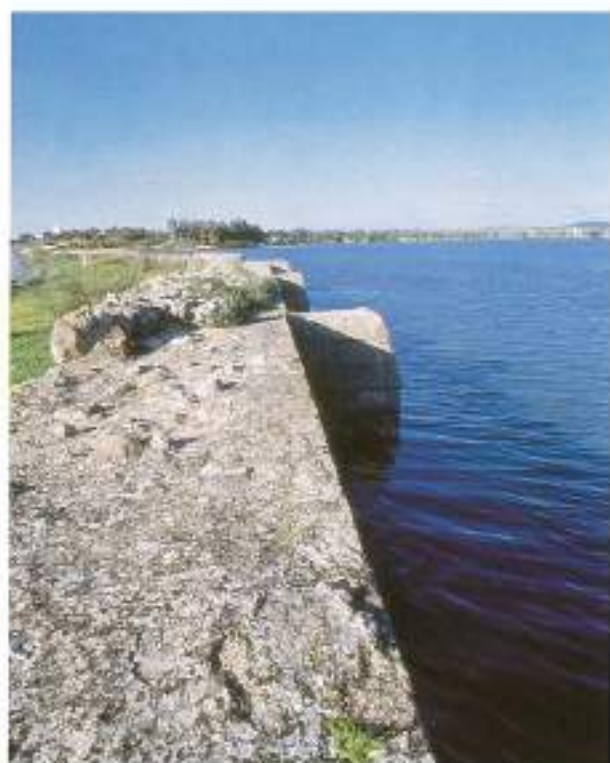
FOTO 2. Vista de la coronación de la presa antes de su desembalse.

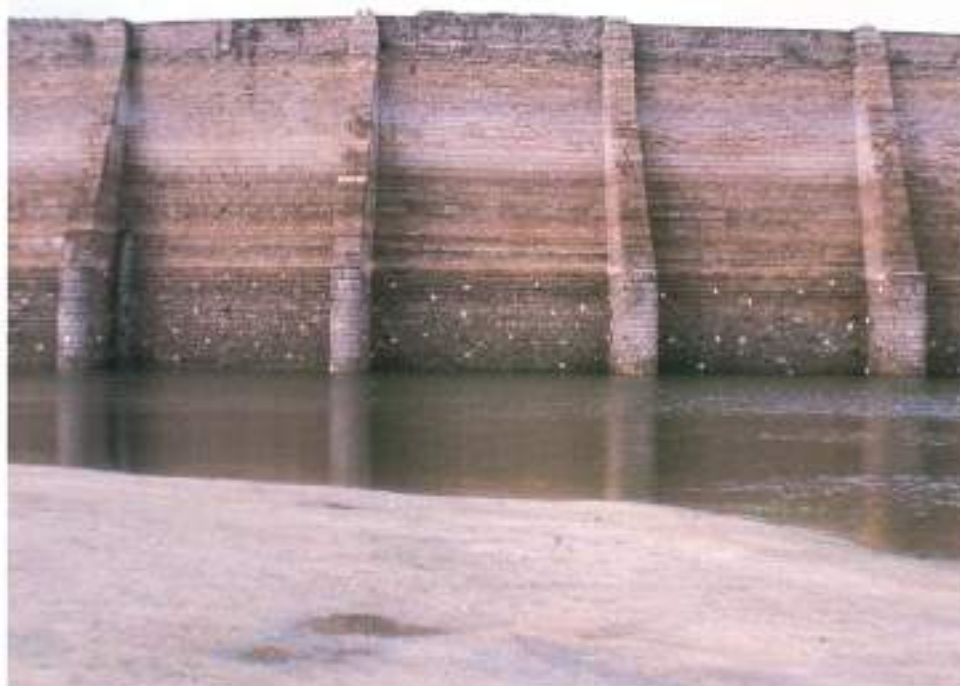
En el paramento de aguas arriba hay que hacer la distinción entre la parte superior de la presa, ligeramente escalonada, y la parte inferior, descubierta en el año 1991, de 6,80 m. de altura, y cuyo paramento es completamente vertical y con fábrica de diferente morfología. Todo este muro de aguas arriba aparece reforzado por nueve contrafuertes, algo arbitrariamente repartidos, de forma rectangular en las zonas de paramento inclinado, siguiendo sensiblemente la misma inclinación del paramento; y verticales y acabando en forma semicircular en su parte baja, formados por sillares muy bien labrados, similares a los tajamares de muchos puentes romanos de la época de Augusto.

**FOTO 3.** Vista general de la presa aguas arriba. La parte inferior, que destaca por su diferente coloración, corresponde a la primera presa.

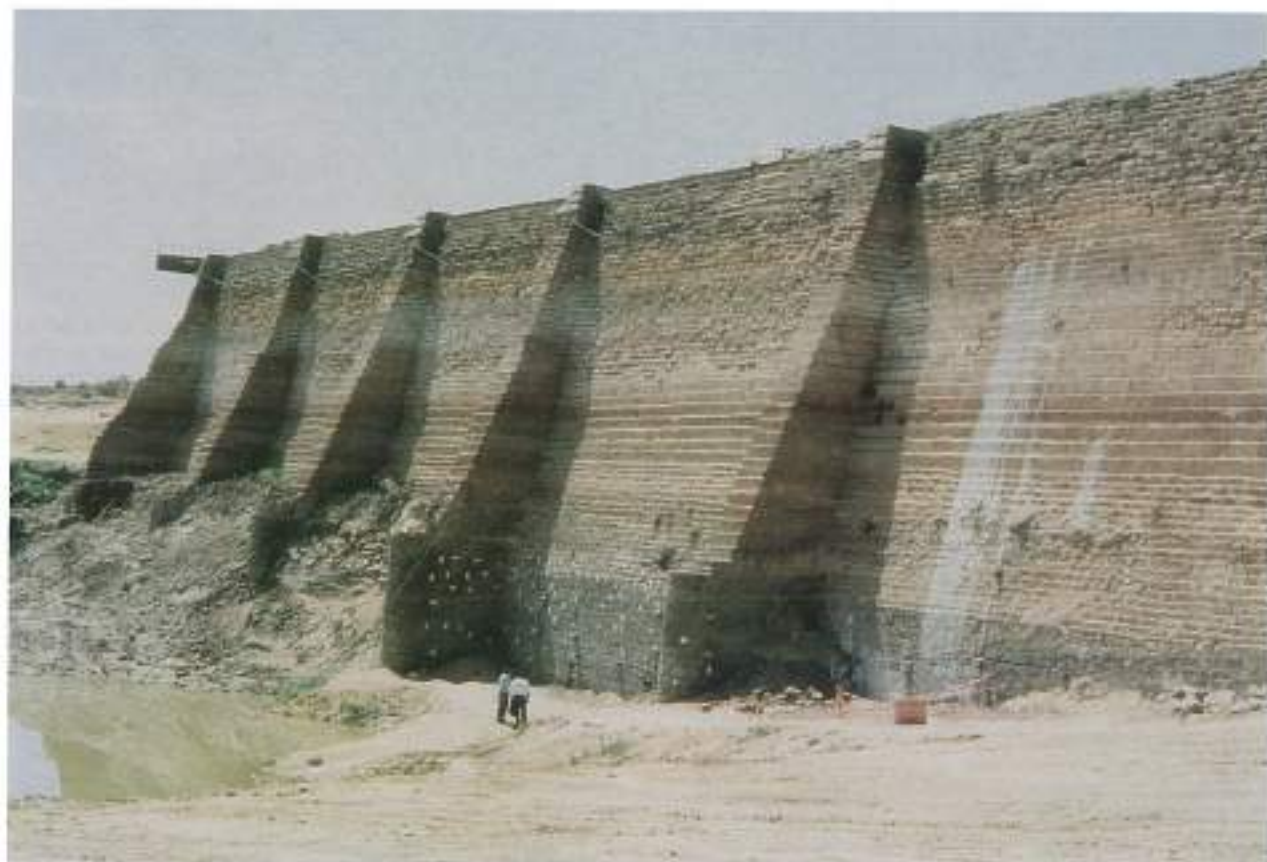
FOTO 4. Vista general de la presa aguas arriba, durante el desembalse.

La primera acción acordada tras la presentación del grave problema de eutrofización ya comentada fue la de proceder al vaciado total del embalse, que se realizó mediante bombeo por no disponer la presa de capacidad útil de desagüe.

Se bombearon un total de 3,5 Hm<sup>3</sup>, utilizando bombas sumergibles, en un vaciado lento y por etapas que intentó conseguir una posición de equilibrio entre los condicionantes impuestos por la propia seguridad de la presa a fin de no afectar a su estabilidad compatibilizado con el grave problema social planteado, en el mínimo plazo posible.

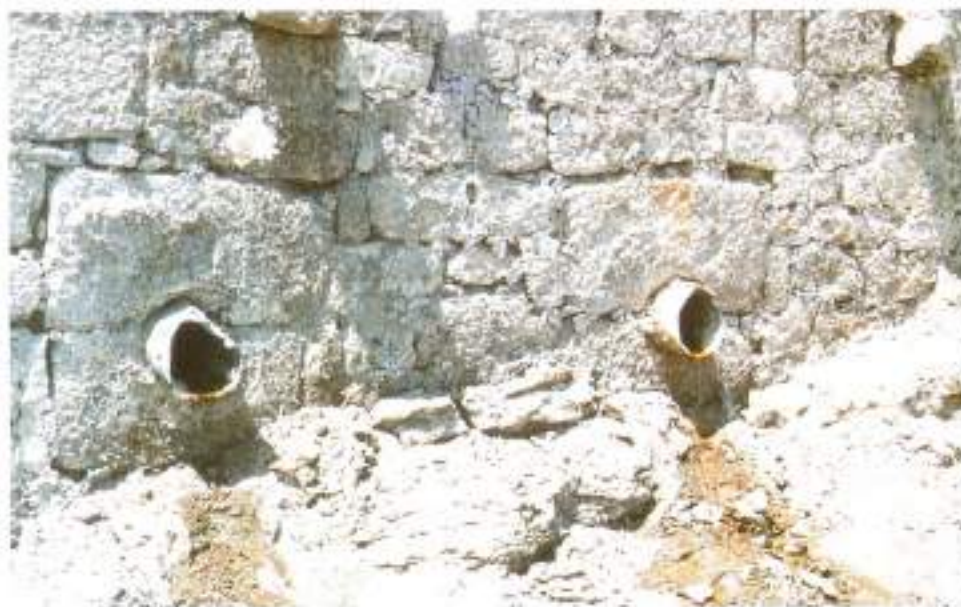
FOTO 5. Desagües de fondo de la presa, descubiertos durante la rehabilitación.

A continuación, y con la idea inicial de recuperar el desagüe más bajo conocido se procedió a la retirada de los tarquines y a la limpieza de los fondos del embalse, operación ésta nada habitual, lo cual supuso una mejora sustancial de las condiciones generales del embalse y la recuperación de su capacidad original; posibilitó, además, la regeneración de la calidad de sus aguas, y dio origen al descubrimiento de la parte inferior de la presa, de fábrica y morfología diferentes, así como de las tomas originales romanas, posibilitando todo ello que se pueda recuperar la funcionalidad de las mismas.
