# Investigaciones en torno a los mecanismos de alteración de los estucos de algunas tumbas y mausoleos de la necrópolis romana de Carmona

## INVESTIGATIONS INTO THE ALTERATION PROCESSES AFFECTING THE STUCCOWORK OF SOME TOMBS AND MAUSOLEUMS OF THE ROMAN NECROPOLIS IN CARMONA

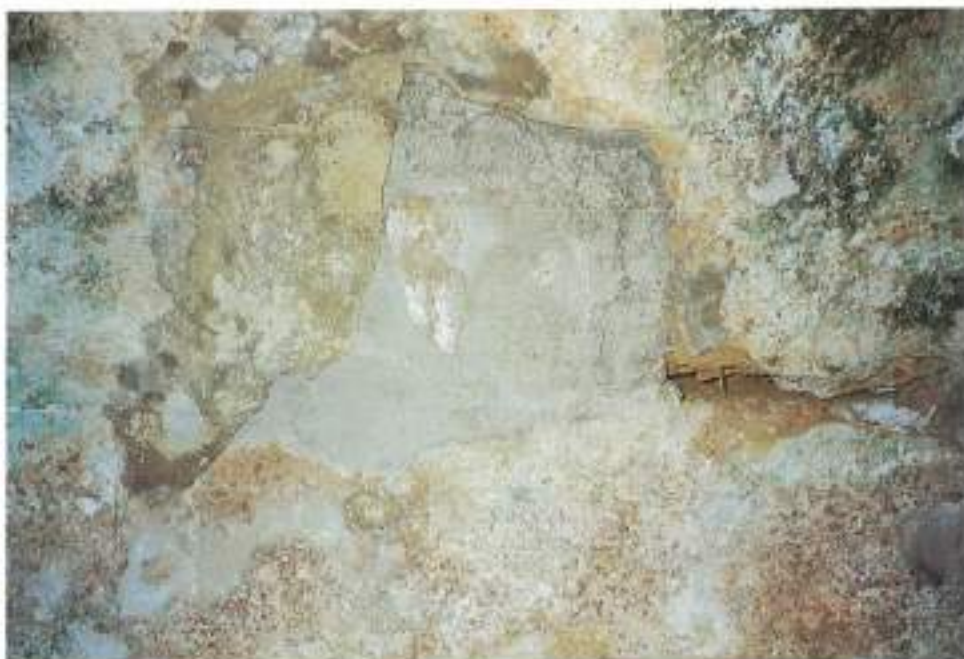
Las muestras extraídas del Mausoleo Circular corresponden a estucos situados en diferentes zonas de la tumba. Los análisis efectuados sobre las muestras indican la presencia de sales solubles que, obviamente, tienen un efecto disgregador del material (Figura 6).

FIGURA 6. Detalle de la situación general de los estucos en el Mausoleo Circular. Zona de extracción de la muestra C-12.

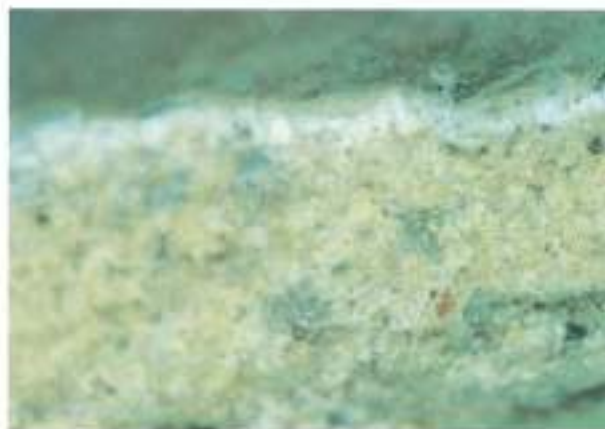
La Figura 7 (correspondiente a la muestra C-53), presenta quizás el aspecto más comprometido a la hora de interpretar los fenómenos causantes de la degradación de los estucos de la Tumba de 4 Columnas. En dicha figura aparece una delgada capa de yeso que se sitúa entre la masa de mortero y la fina película pictórica.

Como consecuencia de los estudios realizados se concluye que al menos en los estucos policromados existe una capa de yeso original que tenía como objeto nivelar el estuco de cal y ofrecer una superficie apta para ser pintada y decorada.

Adicionalmente, como resultado de los ciclos de disolución-cristalización producidos a lo largo del tiempo, los sulfatos han migrado y han cristalizado en la superficie del estuco, dando lugar a la formación de depósitos salinos sobre la capa pictórica. Esto ha provocado, en algunos puntos, la fisuración y el desprendimiento de dicha capa.

FIGURA 7. Presencia de yeso como "acabado" de los estucos. Fotografía correspondiente a la muestra C-53.

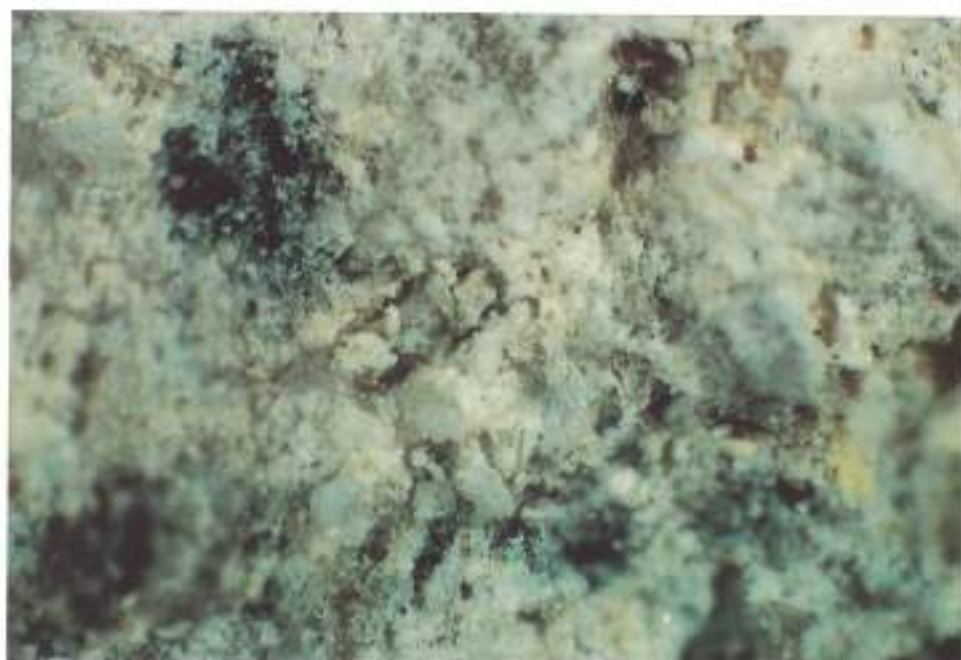
Los estucos externos C-25 al C-28 presentan un aparente mejor estado de conservación que los del interior de la Tumba, manteniendo una cohesión interna superior. Sin embargo de su análisis microscópico se concluye que la colonización biológica es intensa y no alcanza solo a la superficie sino que se extiende hacia el interior, produciendo a veces auténticas perforaciones en la matriz, no así en los áridos (Figura 9).

FIGURA 9. Detalle de la colonización biológica que interesa fundamentalmente la zona de matriz cementante.

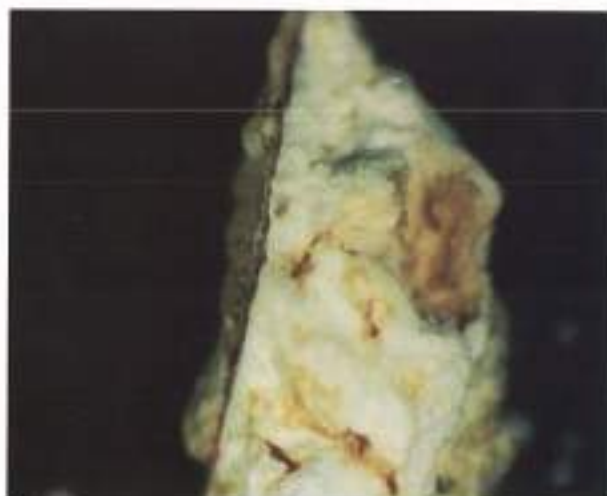
En la parte superficial del estuco existe una fina capa policromada, de color rojo muy fuerte casi morado, debajo de la cual se observa un lecho de yeso ampliamente colonizado por microorganismos, que colorean de verde las microfisuras del mismo. El pigmento en estas muestras, constituido básicamente por óxidos de hierro, se encuentra

prácticamente embutido a modo de "sandwich" por capas y depósitos de yeso (Figura 12); tal es la cantidad de cristales de dicho mineral que están depositados sobre la superficie pictórica.

FIGURA 12. Pigmento sobre capa de yeso y bajo depósitos de yeso.
