Caracterización geotécnica de las condiciones de cimentación de los edificios y estabilidad de las laderas del conjunto monumental de la Alhambra y Generalife

RESUMEN El artículo recoge una síntesis de los trabajos que se vienen realizando por el Laboratorio de Geotecnia del Centro de Estudios y Experimentación de Obras Públicas (CEDEX), en colaboración con otras entidades, dentro del convenio suscrito entre el Patronato de la Alhambra y Generalife y el CEDEX para el análisis de la patología de índole geotécnico que pudiera afectar al conjunto monumental, tendente a su preservación. Estos trabajos se iniciaron en 1988, y deberán culminar en 1997.

GEOTECHNICAL CHARACTERIZATION OF THE PRESENT CONDITIONS OF FOUNDATIONS AND SLOPE STABILITY WITHIN THE LIMITS OF THE ALHAMBRA AND GENERALIFE MONUMENTS

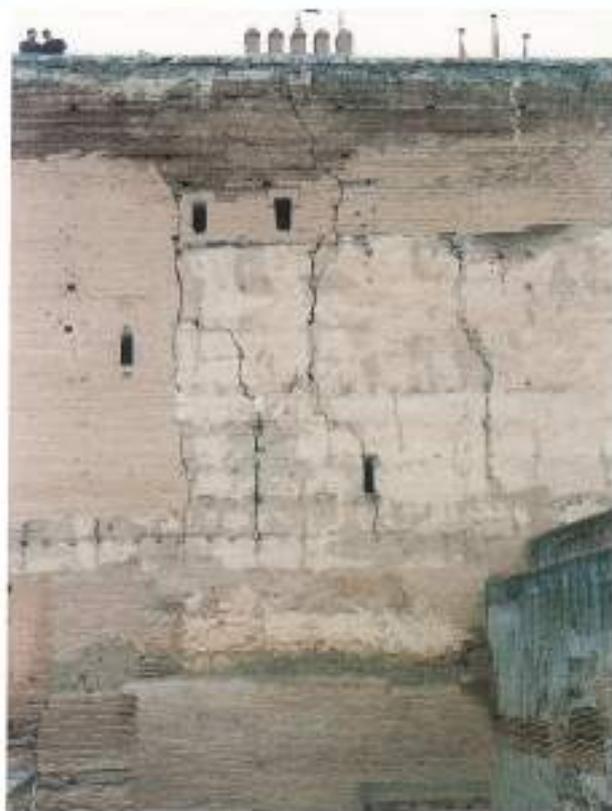
FOTO 2. Grietas en la fachada oriental de la Torre de la Vela.

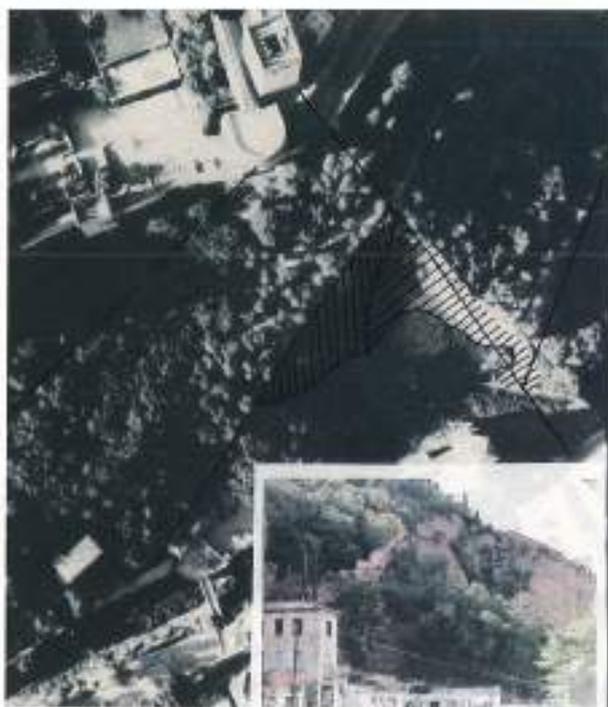
LEYENDA: — DISCONTINUIDADES MECÁNICAS
- - - - - ESCARPE DE FALLA

FOTO 3. Sistemas de fracturas en la ladera del Tajo de San Pedro.

lado geomorfológico. Esta circunstancia es la que determina la problemática geotécnica del Tajo de San Pedro, al facilitar el desarrollo de un cantil configurado por la intersección de fallas subverticales, convertidas en paredes del mismo.

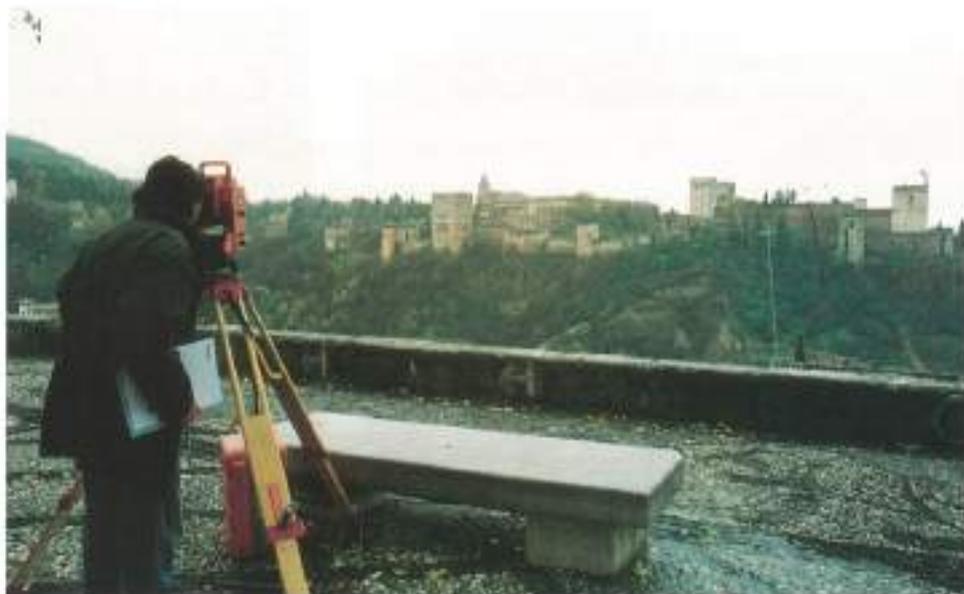
FOTO 4. Control mediante topografía de precisión de la coronación del Tojo de San Pedro.

El Tajo de San Pedro es una de las laderas que presenta una problemática geotécnica más concreta, ya que, debido a la inestabilidad que manifiesta, ha requerido un seguimiento adicional topográfico para detectar posibles retrocesos del cantil, que pudieran llegar a afectar a un sector de la muralla de la zona norte de la Alhambra. Para efectuar este seguimiento se emplazaron en su coronación 5 referencias, que se controlan mediante triangulación, y con distanciómetro de infrarrojos, desde bases ubicadas en el Mirador de San Nicolás (Albaicín) y Generalife (terracea de cultivos). Además, se ha efectuado una restitución fotogramétrica terrestre del tajo a escala 1:200 y con equidistancias de 0,25 m.

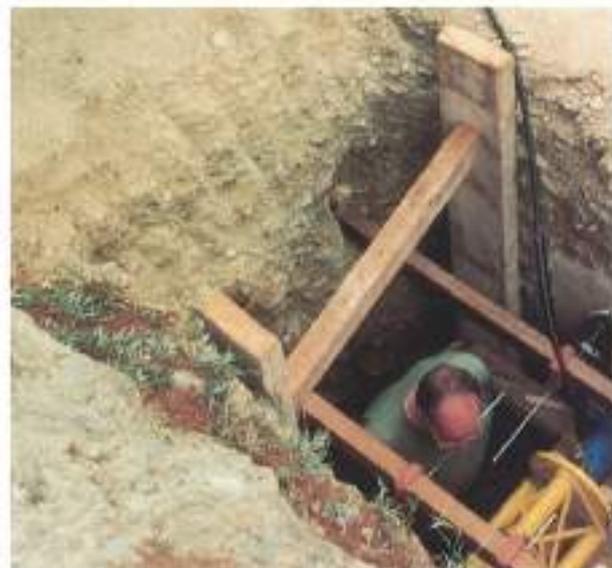
FOTO 5. Ensayo de carga con placa en la formación Alhambra.

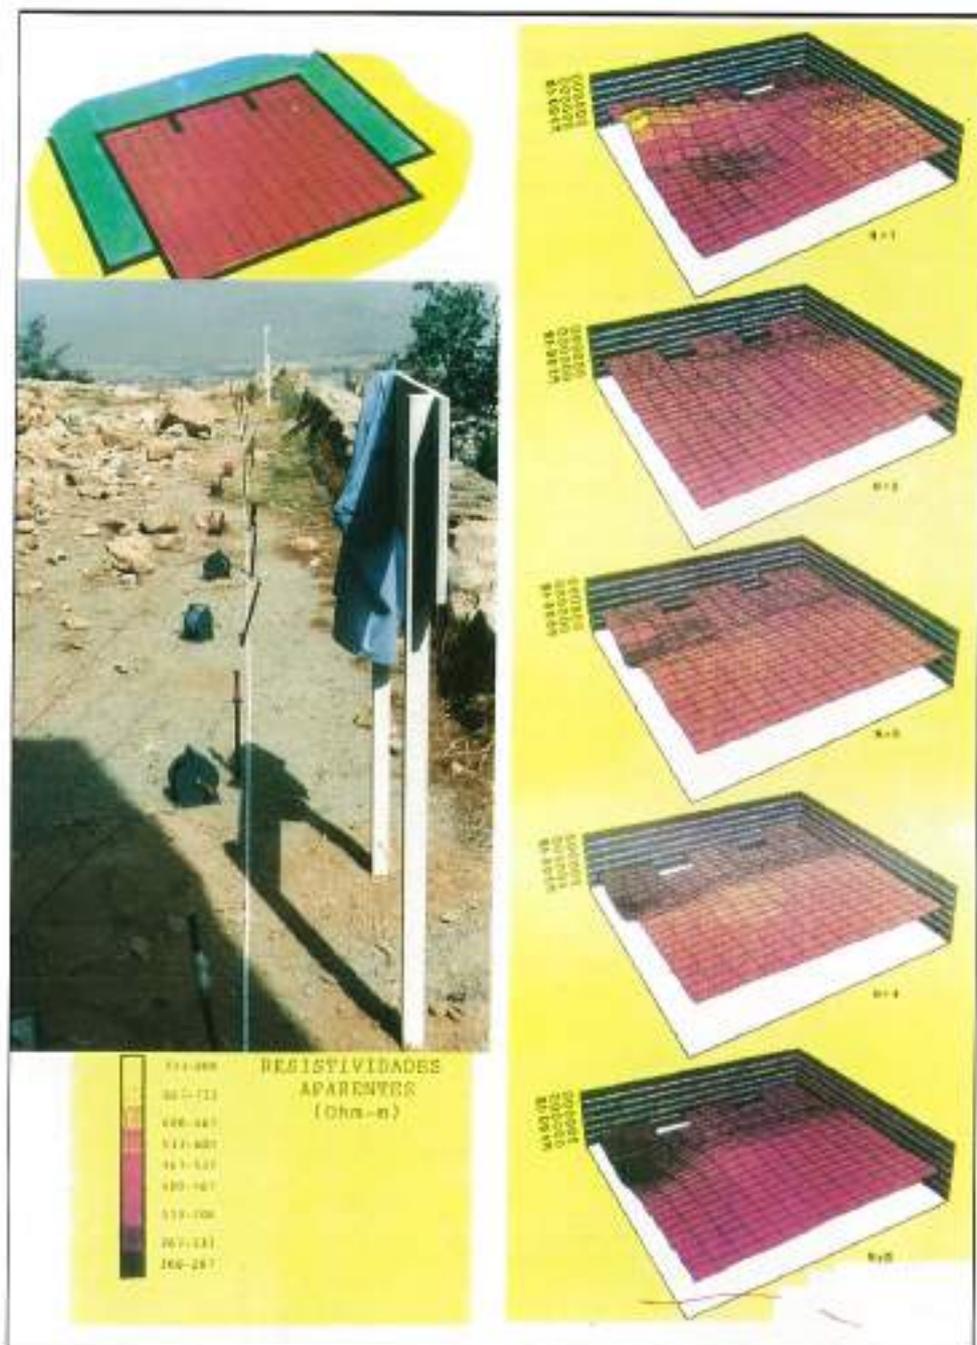
FIGURA 2. Calicatas eléctricas en un sector del Castillo de Santa Elena

El derrumbamiento del muro oeste de la torre del Castillo de Santa Elena suscitó un dictamen técnico sobre las causas del mismo, que se apoyó en reconocimientos geofísicos del terreno de apoyo y en una inspección detallada de la estructura. La conclusión a que se llegó, justificada en un informe específico, fue de que el muro había cedido por movimientos excesivos del apoyo de cimentación en la esquina suroccidental del edificio, motivado, además, por la baja calidad constructiva del mismo.

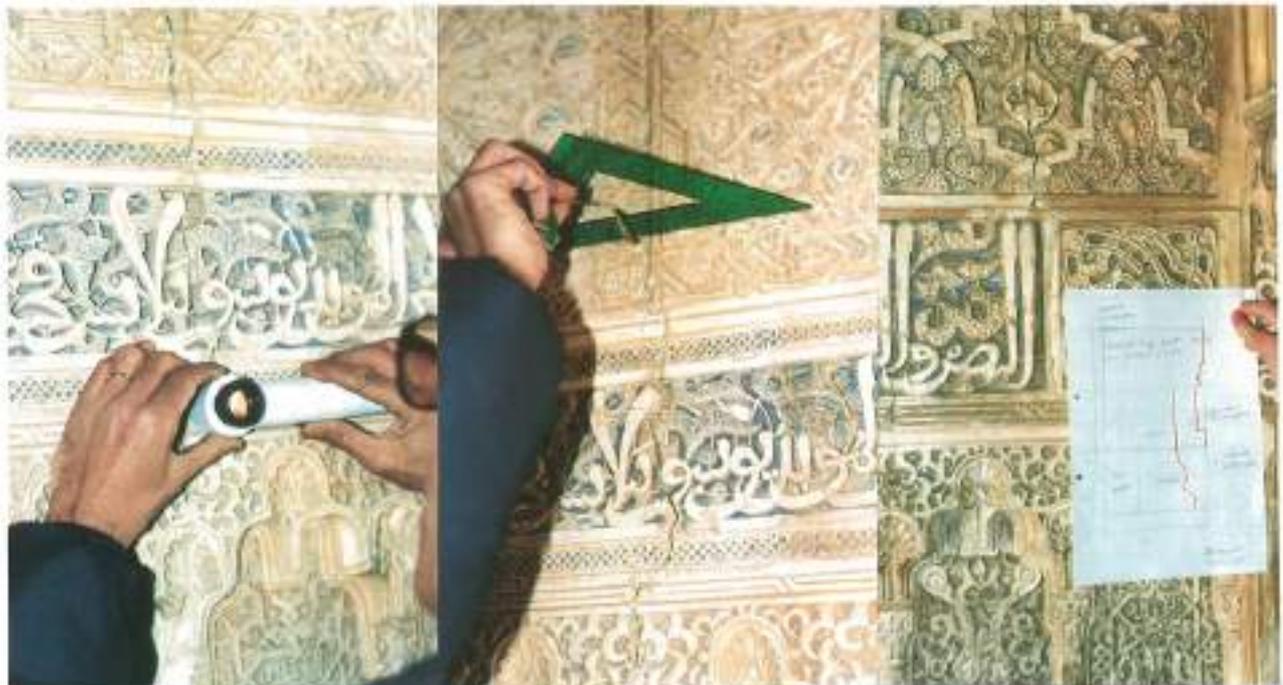
FOTO 7. Levantamiento de grietas en el Salón de Embajadores.

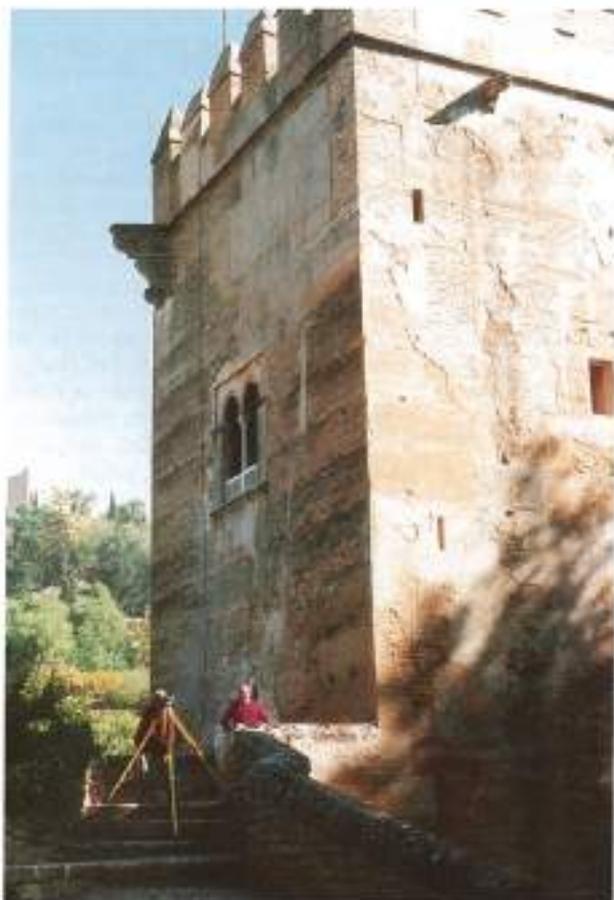
FOTO 8. Determinación de desplomes en la Torre de los Picos, mediante plomada óptica.

Las grietas se controlan mediante puntos fijados permanentemente a cada lado de los labios de las más representativas (en el futuro se decidirá si interesa automatizar las lecturas en alguna de ellas). Los movimientos horizontales de los edificios están siendo seguidos mediante plomada óptica y, eventualmente, en aquellos puntos en que no puede físicamente utilizarse, se miden los desplomes con inclinómetro "tiltmeter".

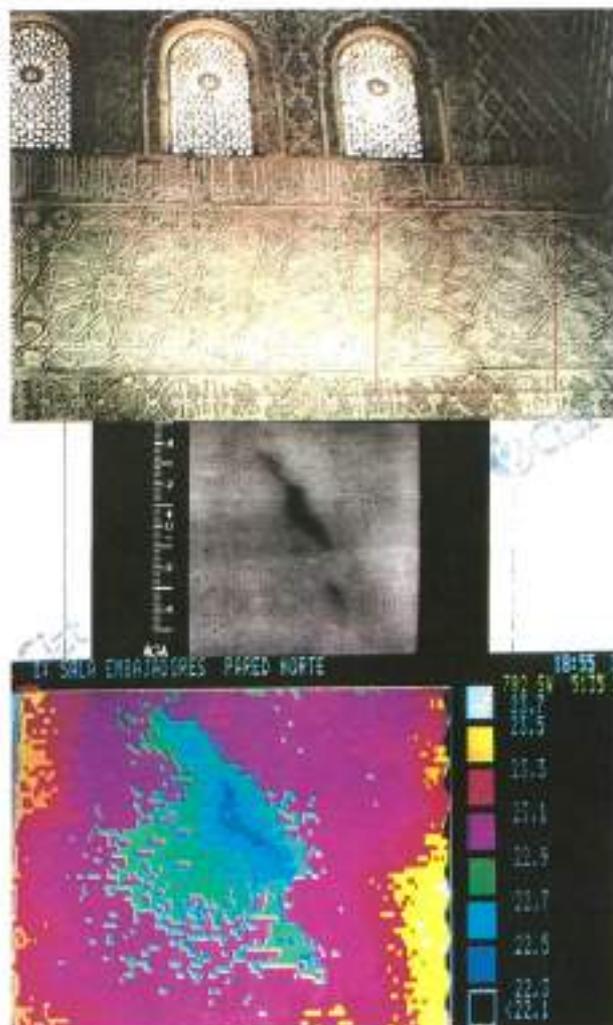
FIGURA 3. Termografía de una zona del Salón de Embajadores, mostrando la presencia de una grieta en el muro.

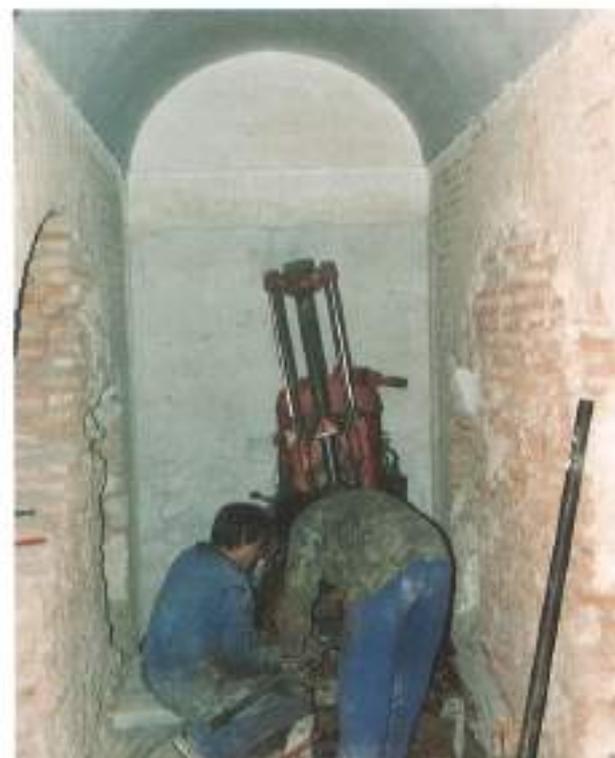
FOTO 10. Sondeo inclinado en uno de los salones de la Torre de Canales.

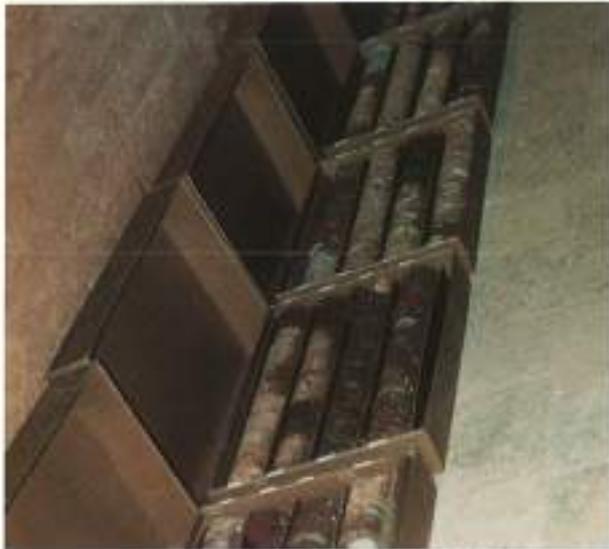
FOTO 11. Testigos de sondeo en el tapial de cimiento de la Torre de Comares.

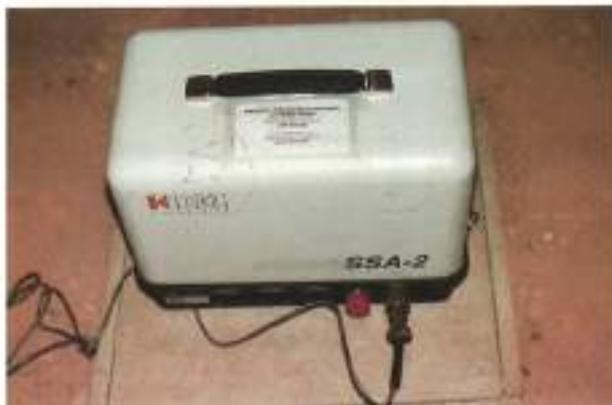
FOTO 12. Acelerógrafo instalado en la torre de Comares.

Por último, la modelización de los edificios exige valorar la respuesta dinámica de los mismos. Para ello se han instalado acelerógrafos en el Conjunto Monumental (uno en el edificio de Caballerizas y dos en la Torre de Comares), con objeto de establecer los espectros de frecuencias de los microsismos y la correspondiente respuesta estructural, que determinen los esperables en fenómenos de mayor magnitud. Hasta el presente han sido registrados en ellos varios eventos sísmicos, entre ellos los producidos a finales de 1993 y comienzo de 1994.

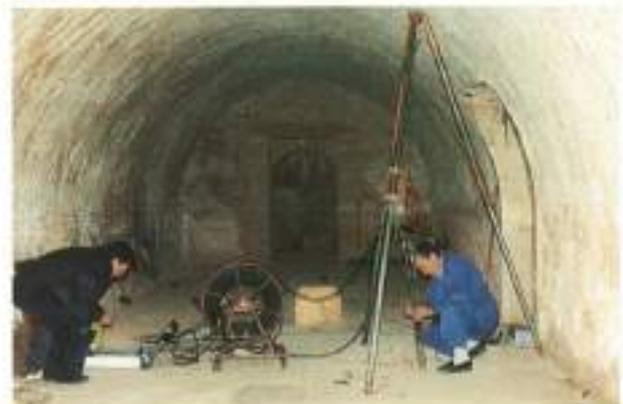
FOTO 13. Ensayos geofísicos en la Sala de las Niñas de la Torre de Comares.

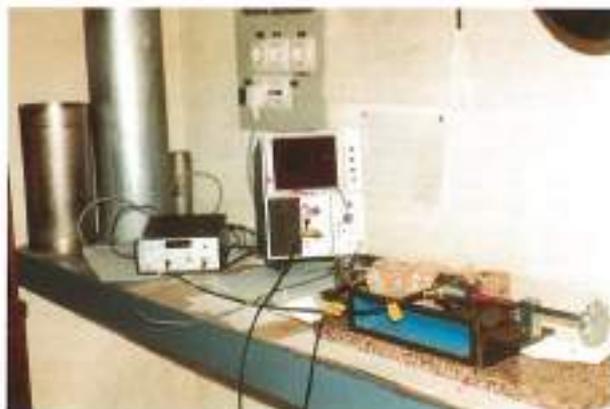
FOTO 14. Medida de velocidades sísmicas en un testigo de topial.

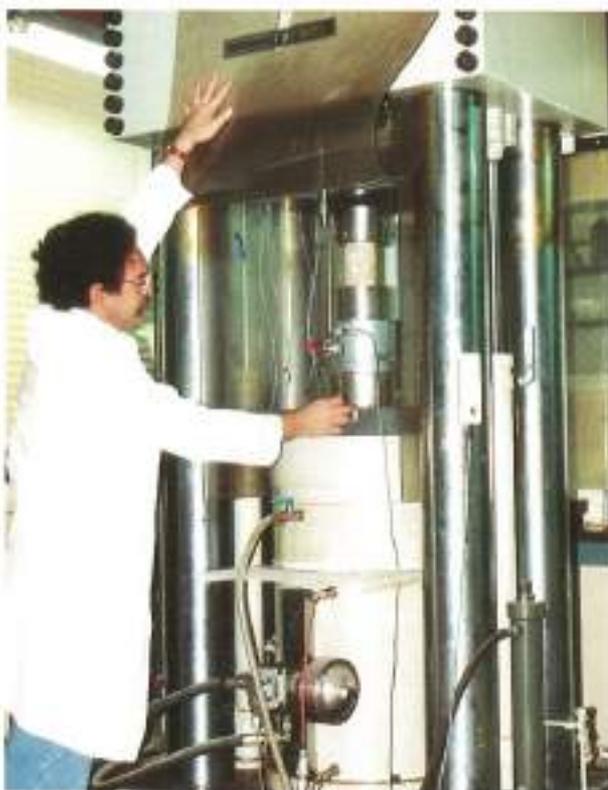
FOTO 15. Rotura controlada de un testigo de topial.
