# Técnicas instrumentales aplicadas al control de la penetración de tratamientos de consolidación en piedra

F. DÍAZ-PACHE (\*)

R.M. ESBERT (\*)

## INSTRUMENTAL TECHNIQUES APPLIED TO THE PENETRATION CONTROL OF CONSOLIDATION TREATMENTS IN STONES

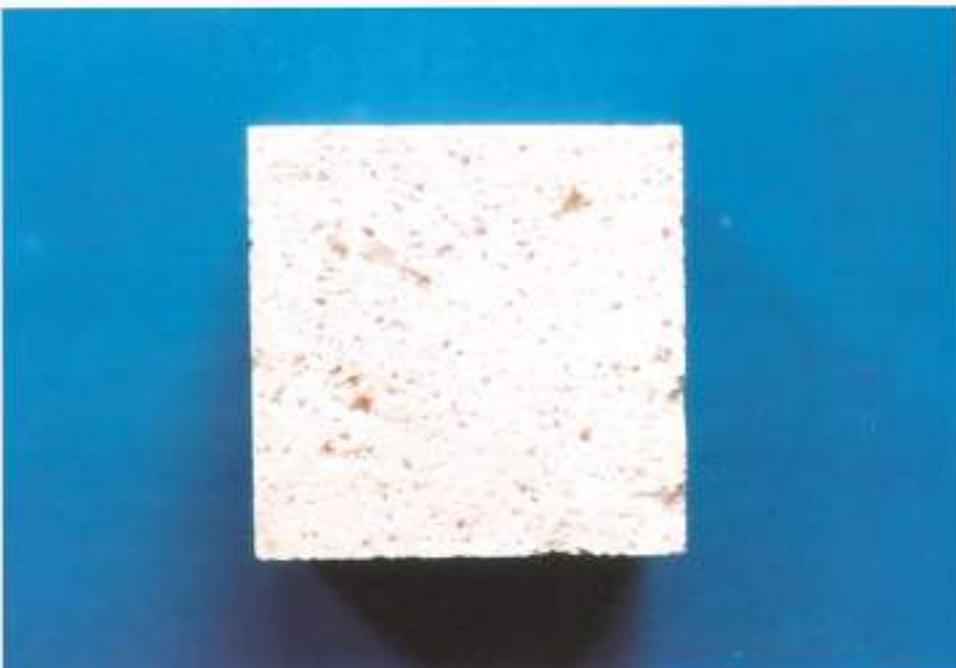
FOTO 1. Aspecto macroscópico de la caliza de Hontoria. Destaca la presencia de poros visibles a esta escala [probeña de 5 cm de cristal].

Es una caliza bioclastica casi pura, con un 99,5% de calcita y menos del 0,5% de cuarzo. Tiene un color claro —blanco grisáceo—, granulometría heterométrica (foto 1), con abundante presencia de restos fósiles visibles en muestra de mano, así como cavidades, poros y núcleos de recristalización. Presenta un moteado ocre de óxidos de hierro (foto 2).

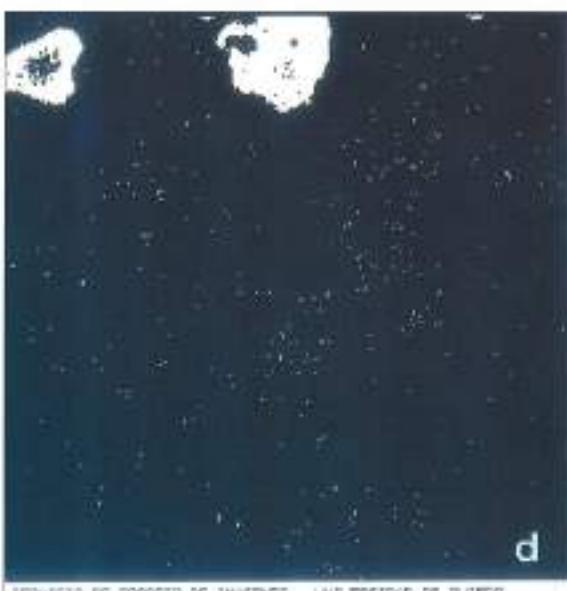
C. Obtención de una imagen en falso color.

D. Segmentación en blanco y negro de la imagen anterior utilizando un umbral de color de 90 (marcado en la imagen C). Esta última imagen es sobre la que se realiza la cuantificación de la sílice [que aparece en blanco].

LÁMINA I. Distintos etapas en el tratamiento digital de las imágenes obtenidas por microscopio electrónico de barrido (MEB).

gen), obtención de una imagen en falso color, segmentación, en blanco y negro de la imagen, con un umbral en el nivel 90 de gris. Finalmente sobre esta imagen en dos colores se ha cuantificado el porcentaje de los puntos correspondientes a la sílice para cada una de las imágenes. Se muestran los diferentes pasos de este proceso en la Lámina I.

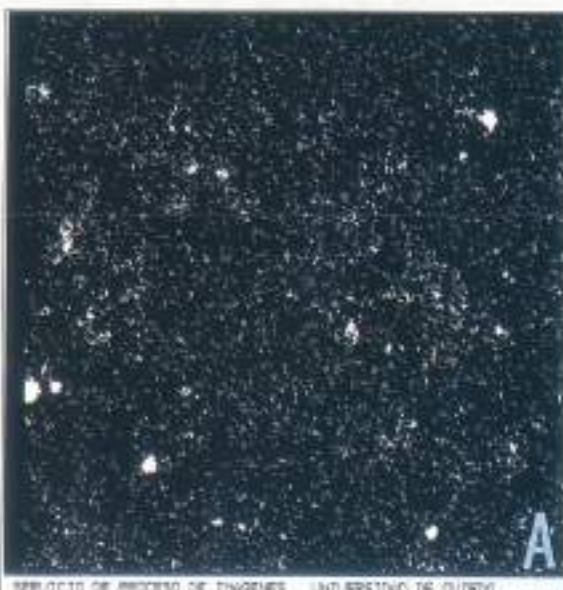
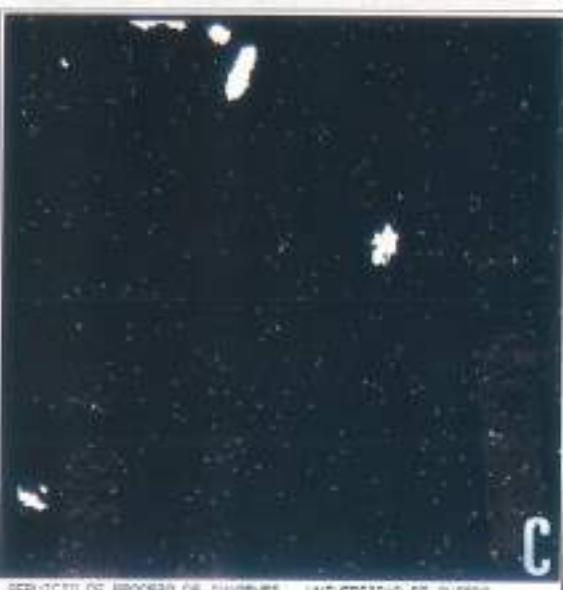
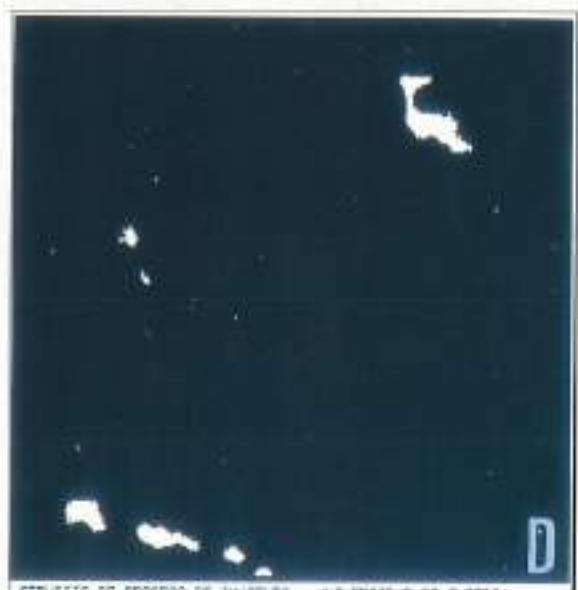
LÁMINA II. Imágenes de los cortes sucesivos estudiados. En ellos el tratamiento comienza tapizando poros de un variado rango de tamaños (cortes A y B), para terminar llenando únicamente poros de gran tamaño, posiblemente directamente comunicados con la superficie tratada (cortes C y D).

Esta combinación de técnicas permite un acercamiento visual directo al modo como se reparte el producto de tratamiento en el interior de la piedra para cada uno de los niveles estudiados (Lámina II).

Además, se puede también observar que en superficie, el tratamiento ocupa tanto poros grandes como pequeños. Hacia el interior, en el corte C y de modo más acusado en el D, el tratamiento ocupa casi exclusivamente poros de gran tamaño. En ellos el tratamiento ha penetrado muy posiblemente por gravedad y no por capilaridad.

- El tratamiento elegido, silicato de etilo, nunca rellena por completo la totalidad de los poros de la caliza de Hontoria. En superficie la porosidad sufre sólo un descenso del 28%. Con la profundidad el volumen de poros afectados por el tratamiento va decreciendo progresivamente (Tabla I).
- En cuanto a la distribución del producto en el seno de la roca, se pueden diferenciar dos zonas: un primer centímetro donde los poros afectados por el tratamiento son de un variado rango de tamaños, y otra zona interna (entre el primer y segundo centímetros), en la cual sólo poros de tamaño grande se ven afectados por el tratamiento. Este, parece haber llegado hasta ellos por gravedad, a través de conductos directamente conectados con la superficie tratada (Lámina II).
