# Alteración y conservación de materiales pétreos ornamentales: antecedentes y estado actual de conocimientos

E.M. SEBASTIÁN (\*)  
C.M. RODRÍGUEZ-NAVARRO (\*\*)

## ALTERATION AND PRESERVATION ON ORNAMENTAL STONE MATERIALS: PAST EXPERIENCE AND CURRENT KNOWLEDGE

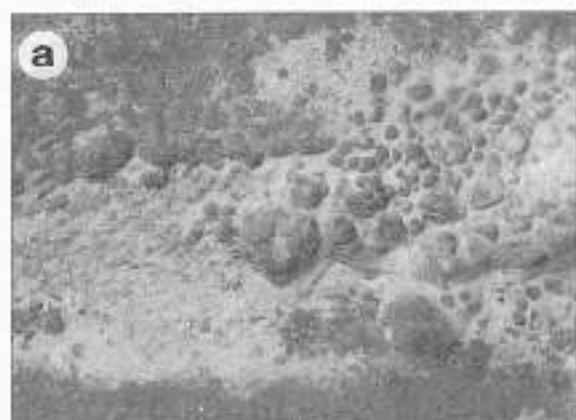
A. Aspecto macroscópico.

FIGURA 2. Muestra los resultados del análisis de una "costa negra" mediante el uso de algunos de las técnicas indicadas en el texto.

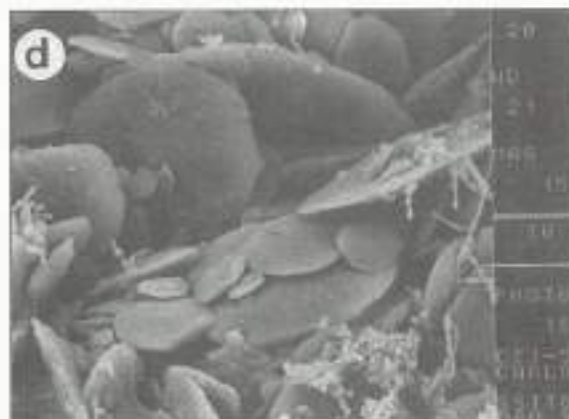
D. Microfotografía de SEM.
