# Tratamiento de algunas singularidades en la cimentación de la presa de Escalona<sup>(1)</sup>

**RESUMEN** Este artículo, que resume una de las charlas de la "Conferencia sobre trabajos de interés geotécnico llevados a cabo por constructores españoles", en su octava sesión, organizada por O.C.P. Construcciones, S.A., describe el tratamiento aplicado a una capa de limo, que apareció en el cimiento de la presa de Escalona, a fin de mejorar el estado de deformación.

## TREATMENT OF CERTAIN SINGULARITIES OF THE FOUNDATIONS OF THE ESCALONA DAM

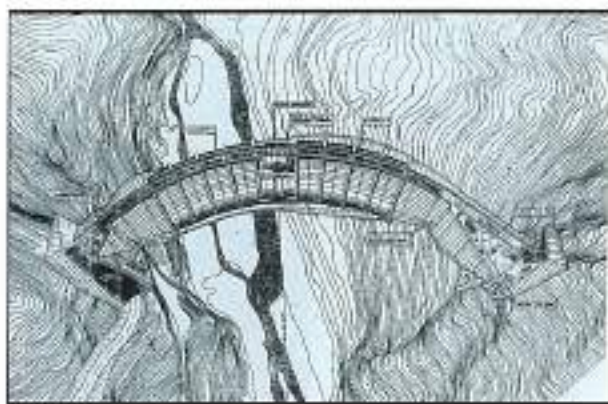
FIGURA 1.

La presa de Escalona se sitúa en el río del mismo nombre, afluente del Júcar por su margen derecha y se encuentra en el término municipal de Navarrés (Valencia). Se trata de una presa arco-gravedad de 190 m de radio, 337,2 m de desarrollo y 79 m de altura sobre cimientos, con perfil triangular de talud vertical aguas arriba y 0,5/1 aguas abajo. La coronación está a la cota 190. (Figuras 1 y 2.)

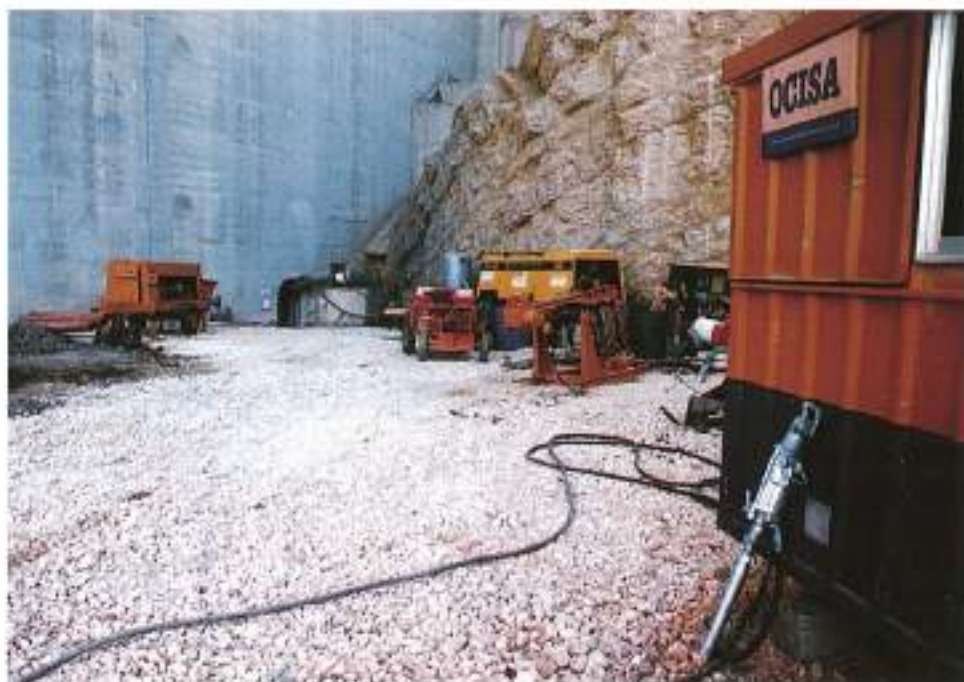
estableció una clasificación en tres conjuntos litológicos denominados B, C y D cuyas características se definen en la Figura 4.

Ensayados estos limos se comprobó que no contenían calcio, tenían una densidad de  $2 \text{ Tn/m}^3$  y su plasticidad era tal que se sitúan en la zona de limos de baja plasticidad del gráfico de Casagrande. Su módulo de deformación oscilaba entre  $500 \text{ Kp/cm}^2$  y  $1.280 \text{ Kg/cm}^2$  y, en definitiva, indicaba que este material es cientos de veces más compresible que la caliza que le rodea. Aunque este paquete desaparece aguas arriba de la presa y muy cerca de ella; y aunque se ha comprobado, mediante un modelo de elementos finitos, que el estado tensional de la presa apenas se modifica cuando se tiene en cuenta ese estrato blando, se consideró conveniente

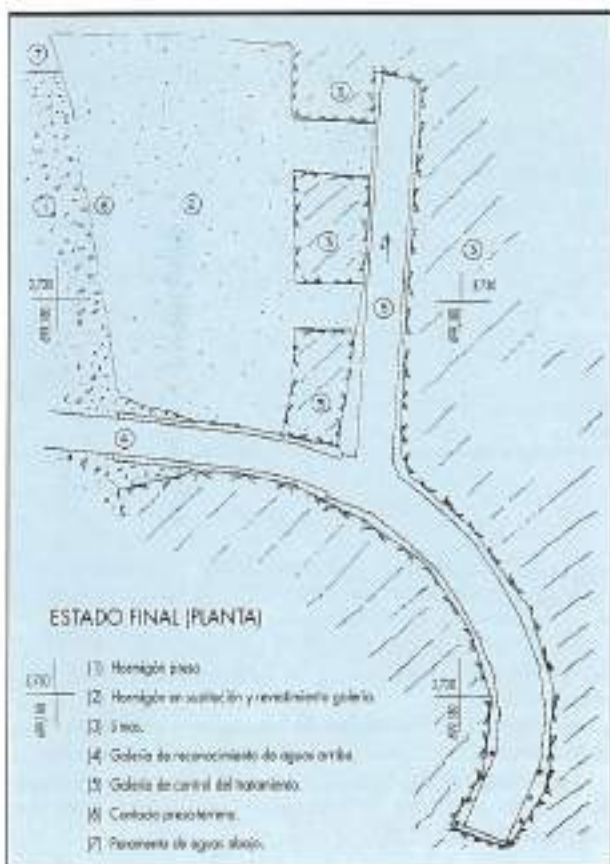
FIGURA 5.

El alcance de esta sustitución puede verse en las Figuras 5 y 6. Se trata de eliminar totalmente, y sustituir por hormigón, la banda de material blando comprendida entre el contacto presa-terreno, la galería de reconocimiento de aguas arriba y el paramento de aguas abajo en una profundidad media de unos diez metros. Además se crea una retícula de, aproximadamente, 6 x 6 metros en cuyos bordes se sustituye también todo el estrato en cuestión con una anchura de 2,5 m. Por otra parte se ensancha, y reviste en unos 20 m de longitud la galería de reconocimiento saneando todas las zonas del estrato limo-arenoso en una profundidad de al menos 50 cm.

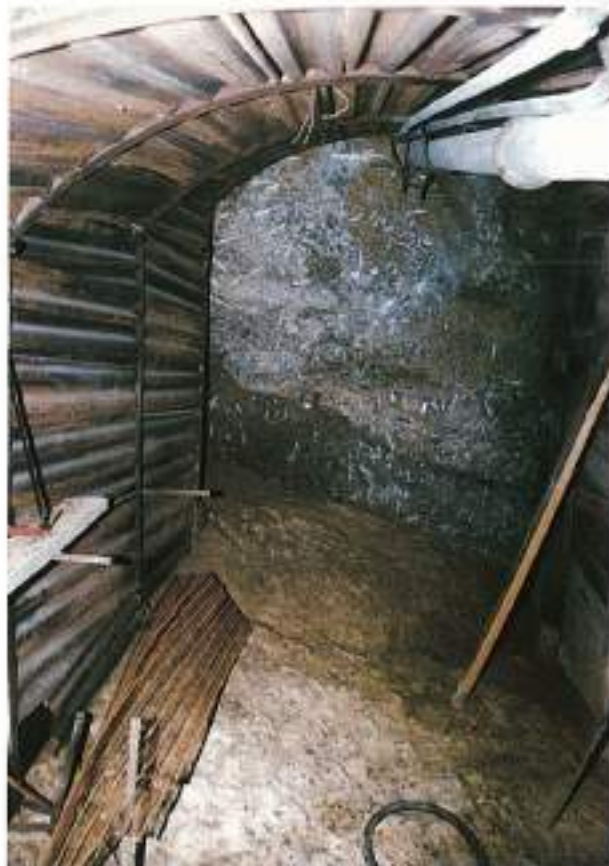
FOTO 2. Galería de sustitución dispuesta para el hormigonado.

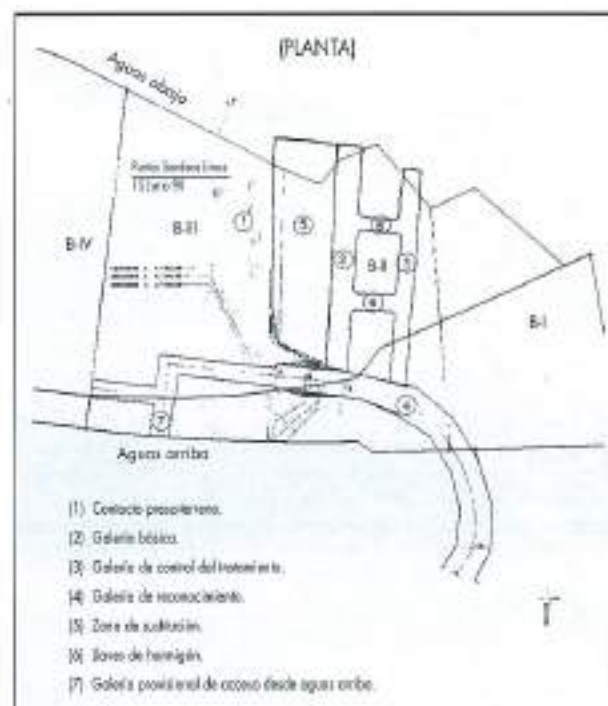
FIGURA 7.

En esquema, el sistema de ejecución ha consistido en excavar dos galerías con dirección sensiblemente paralela, en planta, al contacto presa terreno de 2,30 m de ancho y pendiente y altura la del estrato limoso. La primera de ellas —galería básica— situada en el extremo interior de la zona

a sustituir y la segunda en la posición de la denominada galería de control separada unos seis metros de la básica. (Figura 7.)

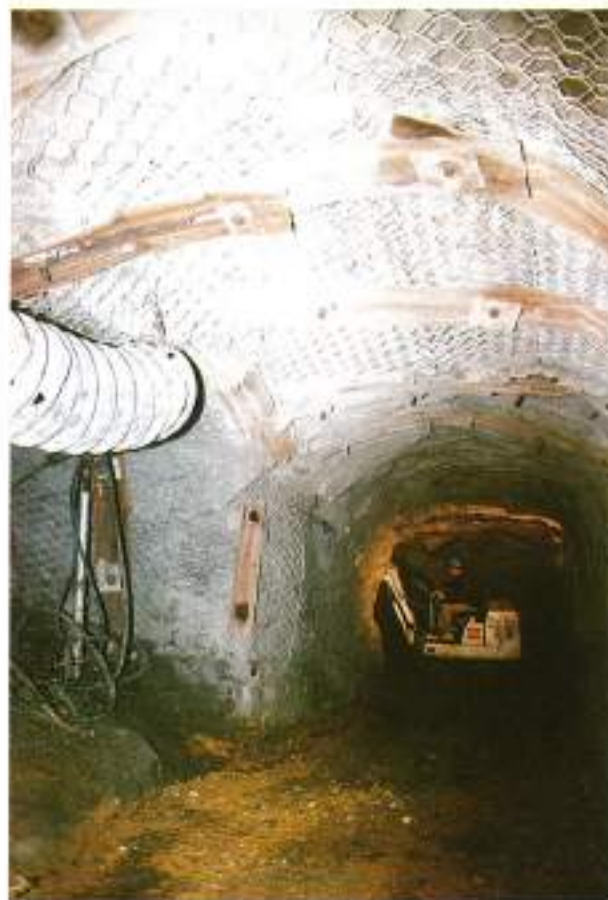
FOTO 3. Excavación.

Finalmente, después de hacer un estudio de vibraciones, se decidió una solución mixta haciendo un avance central y recortando después con picador. Este avance central se hacía con explosivos, en voladuras controladas con carga máxima de 150 gr de goma 2EC por retardo. Dicha voladura se diseñó con un cuele que rompía dentro de un cuadrado formado por cuatro taladros vacíos de 150 mm de diámetro.

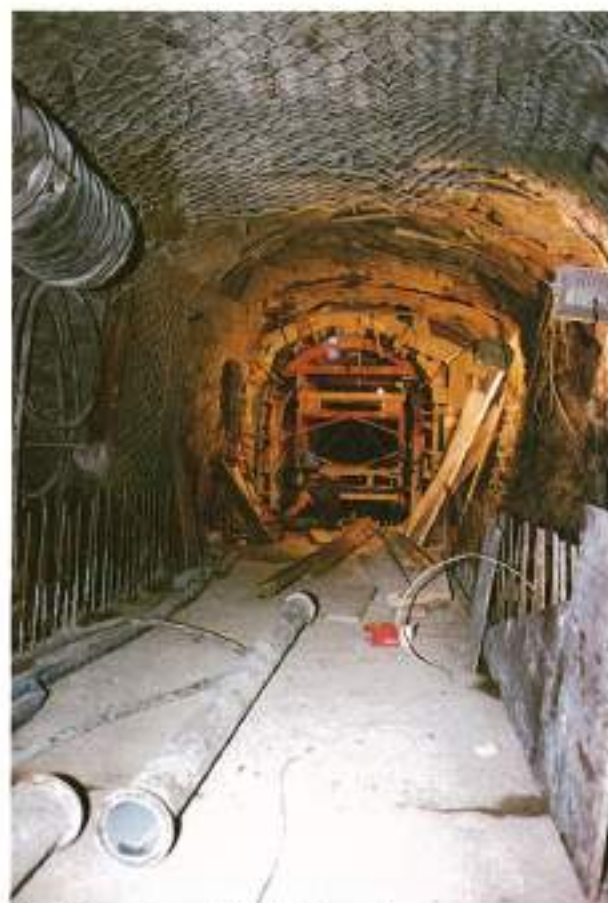
FOTO 4. Revestimiento de la galería de control.

Asimismo se ha rellenado de hormigón la galería básica y se han revestido las galerías de control y de reconocimiento.
