# Efecto de las condensaciones en la señalización vertical de carreteras.

## Influencia de los distintos parámetros que afectan a la visibilidad de una señal

**RESUMEN** Se presentan en este artículo los resultados obtenidos en el estudio del efecto de las condensaciones sobre señales verticales de circulación instaladas en la carretera N-111 y constituidas por sustratos de aluminio, acero galvanizado, chapa de hierro y poliéster reforzado, y láminas retrorreflectantes de distintos niveles de retrorreflexión. Se ha seguido su comportamiento durante dos meses y se han medido sus características ópticas cada cuatro horas a lo largo de la noche, durante el periodo de evaluación.

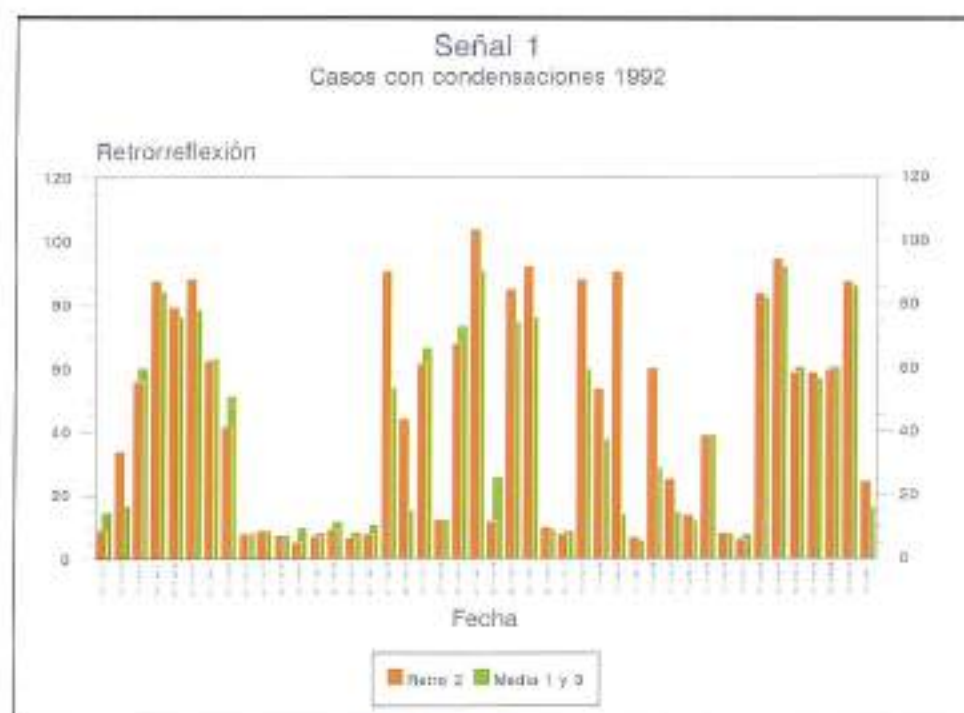
**FIGURA 9.** Valores del coeficiente de retroreflexión obtenidos en las medidas realizadas en el año 1992 en la señal 1.

La figura 9 muestra los valores de la retroreflexión alcanzados por la señal número 1 a lo largo de su evaluación

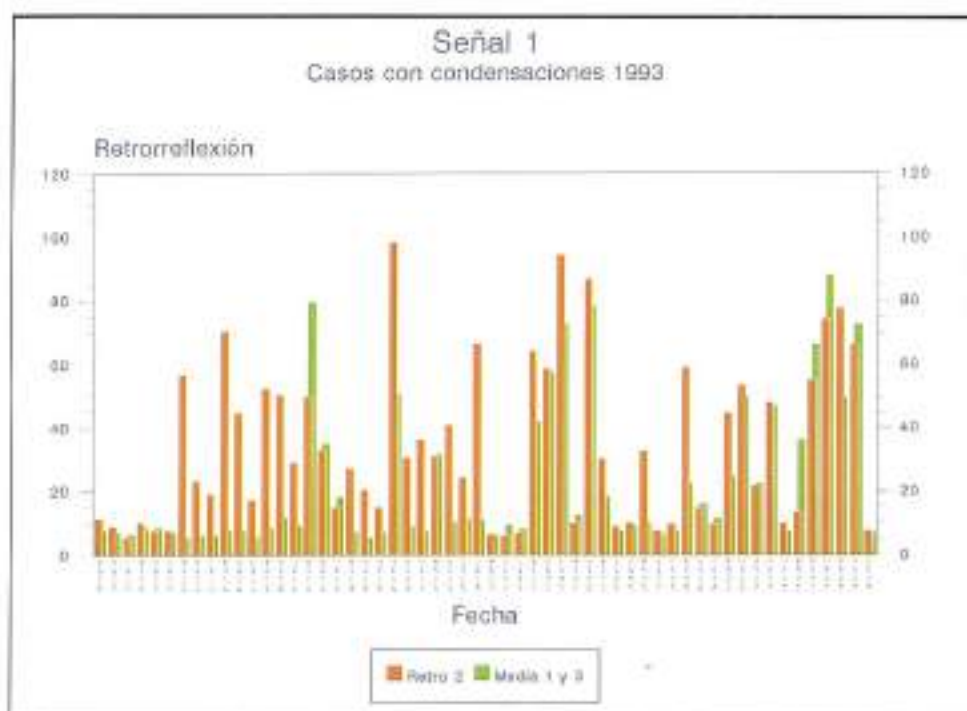
**FIGURA 10.** Valores del coeficiente de retroreflexión obtenidos en las medidas realizadas en el año 1993 en la señal 1.

en el año 1992, mientras que la figura 10 presenta los valores de su visibilidad nocturna a lo largo del periodo de ensayos de 1993. En la figura 11 se reflejan los resultados globales de las medidas realizadas.

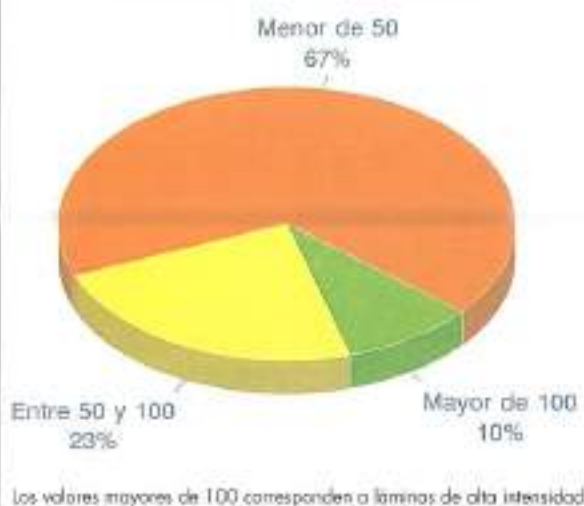
FIGURA 18: Valores del coeficiente de retrorreflexión en las señales de circulación, cuando presentaron el fenómeno de las condensaciones.

La figura 18 muestra los valores de la retrorreflexión del conjunto de las señales cuando hubo condensación, donde se puede observar que en un 10%, dichos valores superan el valor  $100 \text{ cd/lx}\cdot\text{m}^2$ , por tanto se trata de señales de elevado nivel de retrorreflexión. Pero lo más destacable es que en un 67% de las veces el valor de la retrorreflexión es inferior a  $50 \text{ cd/lx}\cdot\text{m}^2$ , o lo que es lo mismo su visibilidad nocturna es muy deficiente.
