# La piedra monumental de la ciudad de Zamora (España). Valoración de la calidad y estado de deterioro<sup>1</sup>

## THE ORNAMENTAL STONE OF THE CITY OF ZAMORA (SPAIN). QUALITY AND DURABILITY ASSESSMENT

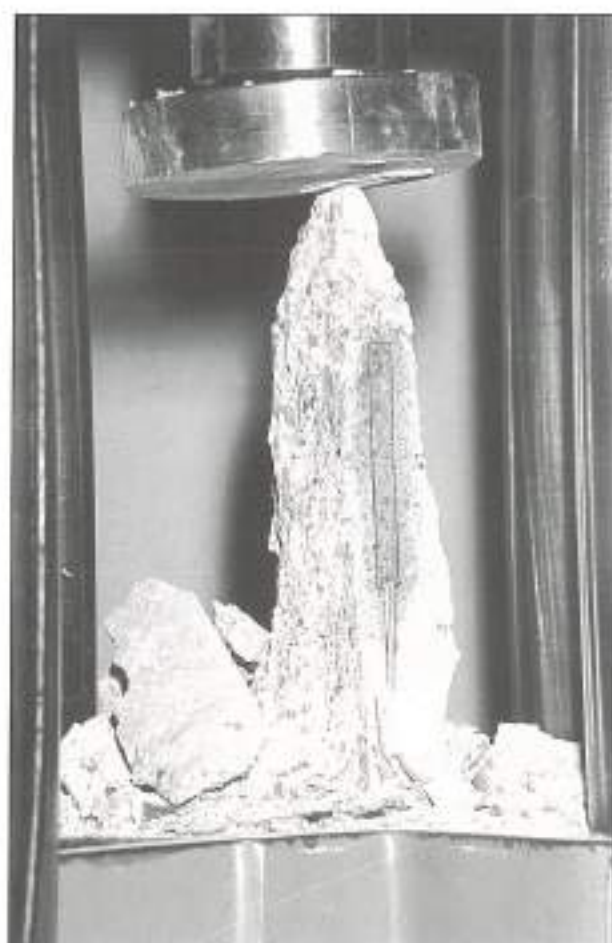
FOTO 1. Rotura de probeta de cantera.

El comportamiento en compresión de la roca responde a una curva tensión-deformación de tipo elastoplástico (Tipo III) según Miller (1965) (Figura 1). Sin embargo, el análisis comparativo roca cantera-monumento muestra dos importantes modificaciones en dicha curva: reducción significativa del módulo de deformación (44%), lo que hace que a igualdad de cargas sea mucho más deformable la roca de monumento, y caída sustancial de la capacidad resistente de la piedra con el envejecimiento (54%), mostrando una campana de rotura mucho más amplia y con liberación progresiva de la energía, frente a la liberación explosiva de energía en la roca de cantera (Tabla 2). Este comportamiento se debe a una plastificación gradual del cemento opalino por microfisuración (Fotos 1 y 2). La superficie de rotura es neta en la roca de cantera y afecta por igual a clastos y cemento, mientras que en la roca de monumento la fractura es pulverulenta y los clastos se desprenden del cemento opalino.
