Caracterización de barras corrugadas B-500-S. Estudio comparativo con las barras corrugadas B-400-S

CHARACTERIZATION OF B-500-S CORRUGATED BARS. COMPARATIVE STUDY WITH THE B-400-S CORRUGATED BARS

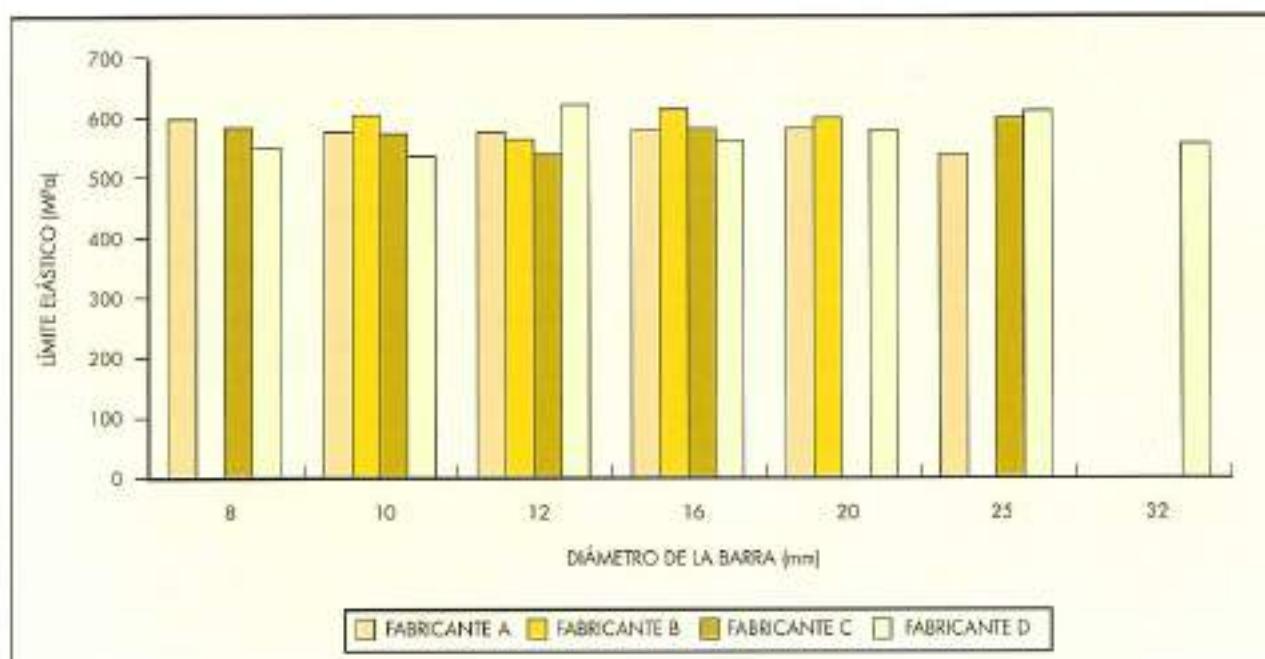
En la figura 1 se realiza un estudio comparativo de los valores del límite elástico de las barras encontrándose que además de superar el valor de 500 MPa, todos los fabricantes presentan valores similares.

FIGURA 1. Límite elástico de los distintos diámetros y fabricantes.

valores de límite elástico para las B-500-S es de 500 MPa y 400 MPa para las B-400-S, sobre pasando ambas calidades estos valores.

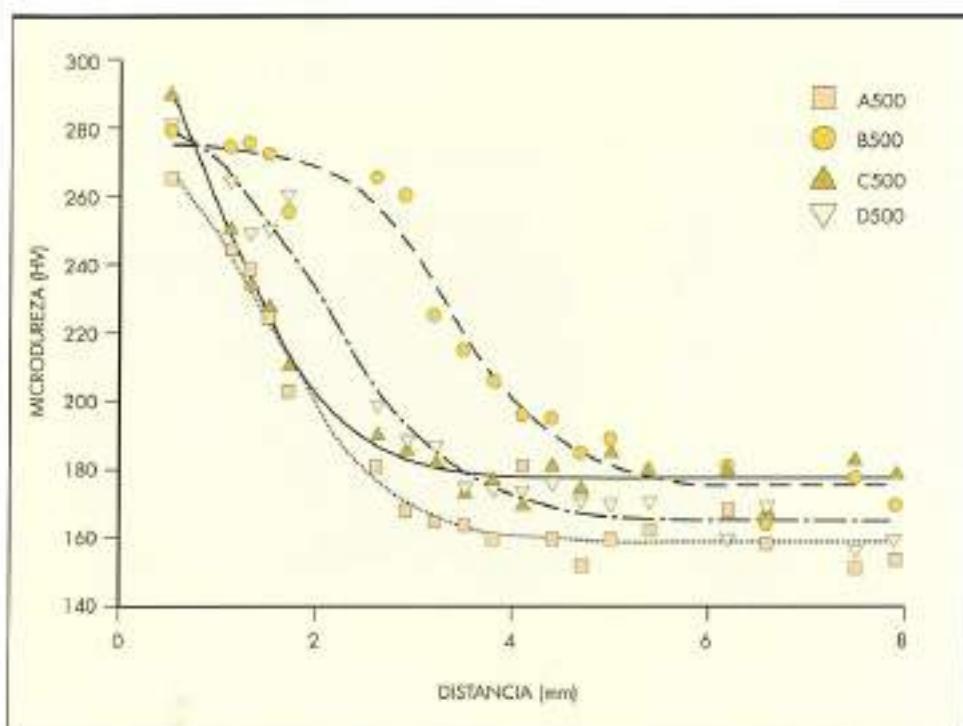
En la figura 2 se muestra la variación de la microdureza con el radio para las barras de 16 mm de diámetro. Se observa una microdureza muy elevada en la zona exterior y un descenso suave de ésta para alcanzar un valor medio en el centro, similar para todos los fabricantes.

FIGURA 2. Evolución de la microdureza a lo largo del radio en las barras de 16 mm de diámetro.

En el caso de las barras B-400-S el descenso de microdureza es más brusco. Esto puede ser debido a una variación continua de la microestructura en las barras B-500-S.

Esta variación de microestructura en las barras de la calidad 500 va a justificar el porqué la variación de la microdureza de la zona periférica a la central es menos acusada en las barras de la calidad 500, mientras que en las barras de la calidad 400 desciende bruscamente de una zona a otra.

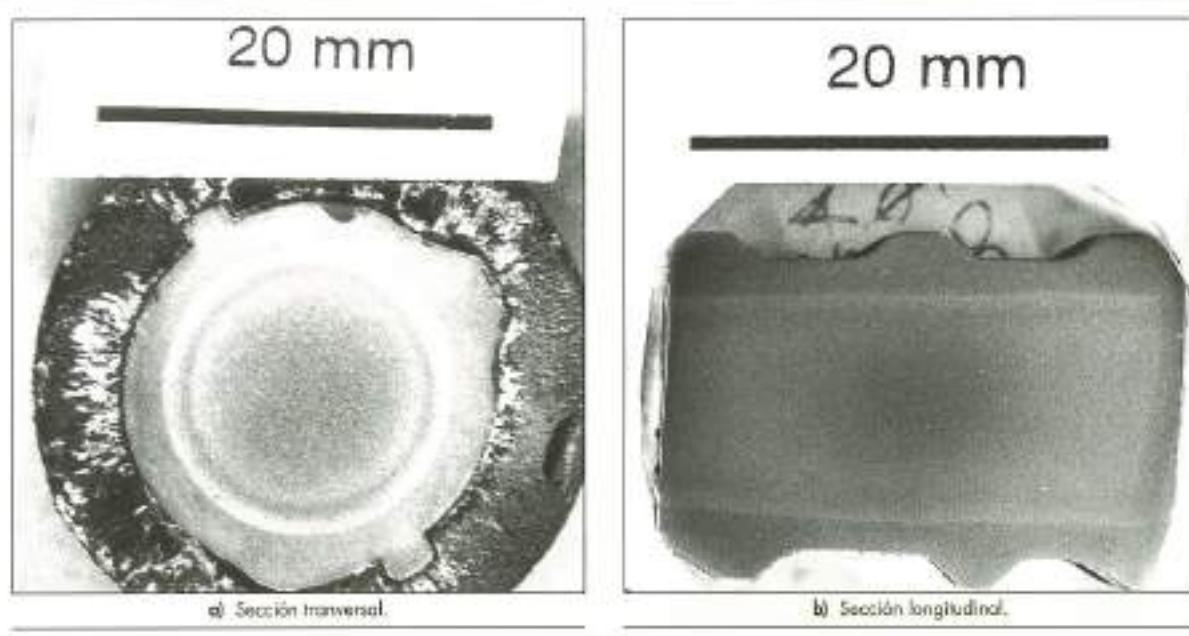
En todas las muestras, se observó después de haber sido atacadas, una macroestructura constituida por anillos concéntricos de diferentes tonalidades de grises en la sección transversal según se muestra en la macrografía de la figura 3-a (\varnothing 20 mm, fabricante A).

Las macroestructuras que se muestra en la figura 3-b (\varnothing 16 mm, fabricante B) corresponden a la sección longitudinal de la barra donde se aprecia una estructura orientada como resultado del proceso de laminación, así como dos franjas longitudinales en las zonas exteriores de la muestra que se corresponden con los anillos de la sección transversal.

FIGURA 3. Macroestructuras en dos secciones de la barra.

Se ha medido sobre la macroestructura de la sección transversal de cada una de las barras, el diámetro de la zona central, el ancho de la corona intermedia así como el de la corona exterior, con el fin de poder relacionar las diferentes propiedades mecánicas obtenidas para las dos calidades de acero con su microestructura.

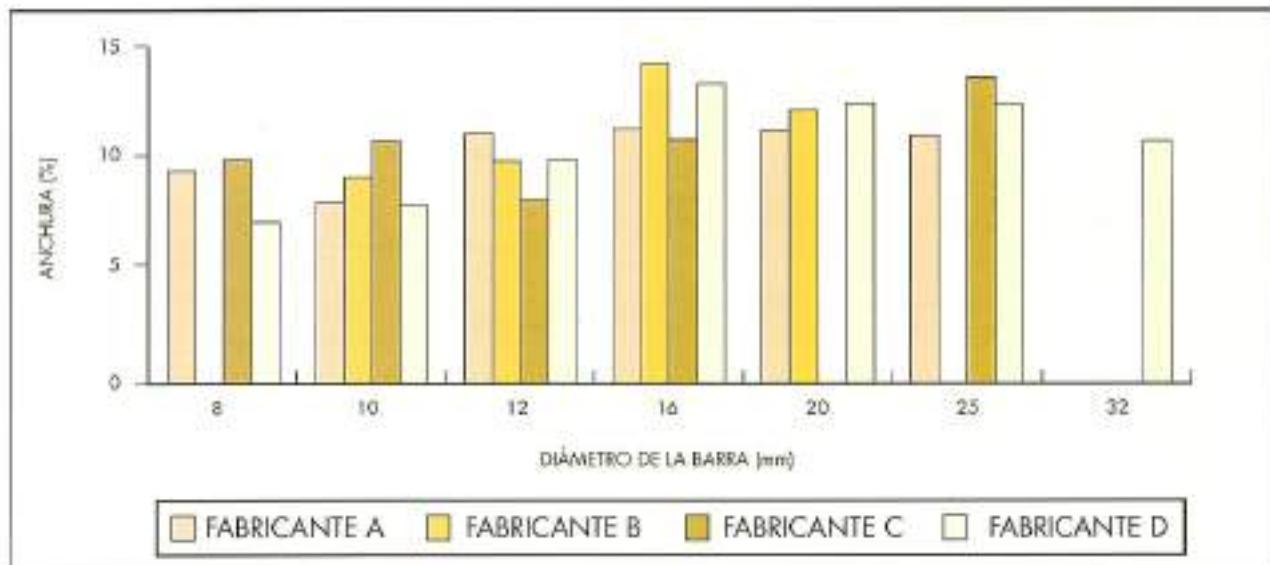
Si los porcentajes de la anchura respecto al diámetro para los distintos fabricantes son similares, se podría demostrar que el temple al que someten al final del proceso de laminación a las barras es el mismo, por lo que se han representado gráficamente los valores porcentuales de la anchura de la corona exterior de todas las siderurgias, figura 4; observándose que no existen grandes diferencias entre los cuatro fabricantes.

FIGURA 4. Anchura de la corona exterior (%) para cada diámetro de barra.

Se observa que en todos los casos de anchura de la corona exterior es superior en las barras B-500-S que en la B-400-S.

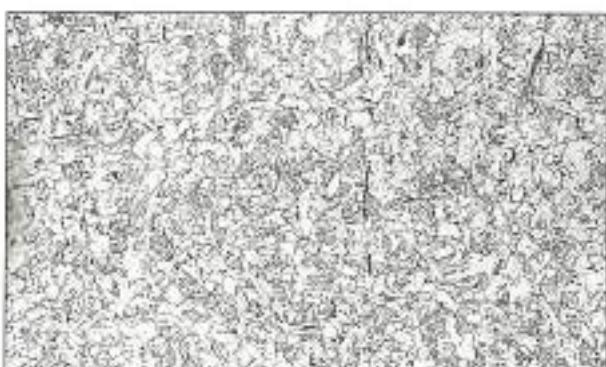
Debido a la fina microestructura que presentan las barras, la observación de la sección longitudinal a pocos aumentos solo ha permitido establecer una estructura en bandas de la zona central de las barras, figuras 5-6, donde las zonas claras son de ferrita y las de perlita son algo más oscuras.

FIGURA 5. Microestructura en la sección longitudinal [100 X].

FIGURA 6. Detalle de la figura 5 [500 X].

curas, aunque no se diferencian muy bien unas de otras, evidenciando una variación continua de la microestructura.

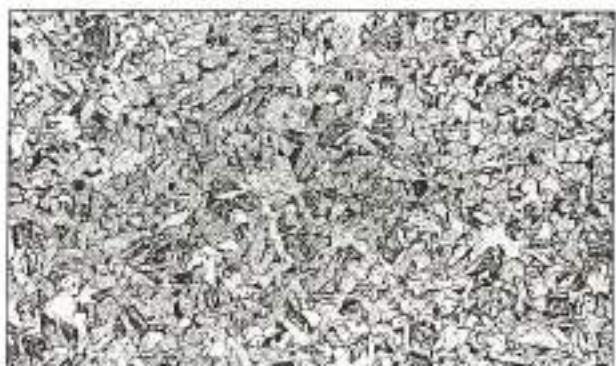
En la zona central aparece una estructura ferrítico-perlítica como se muestra en la figura 7 (A-500), si se compara con la microestructura de la calidad 400, se observa un aspecto más aciculär de los granos de ferrita y en menor proporción, donde las colonias perlíticas aparecen más abiertas como consecuencia del enfriamiento más rápido que sufren

FIGURA 7. Microestructura ferrítico-perlítica en la zona central de la barra [500 X].

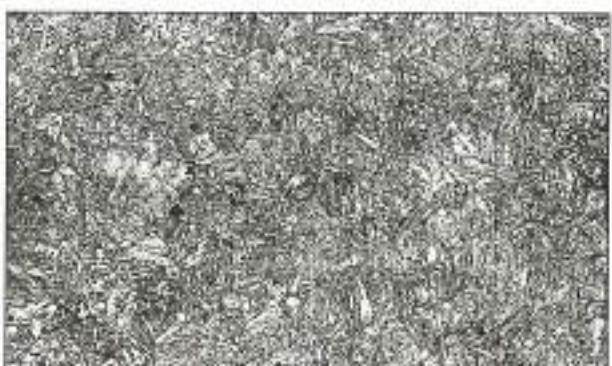
ferrita acicular de color blanco, como se muestra en la figura 9 (D-500), siendo esta estructura la misma que la de las barras de la calidad 400 en la misma zona. Aunque la severidad del temple es mayor en las barras de la calidad 500, el efecto del temple en la zona exterior es el mismo para ambas calidades por lo que se origina la misma microestructura, diferenciándose ambas en el espesor de dicha zona, siendo mayor en las barras de la calidad 500.

FIGURA 9. Microestructura de martensita revenido en la zona exterior de la barra [500 X].

La zona exterior de las barras presenta una microestructura formada por martensita revenida con algún cristal de

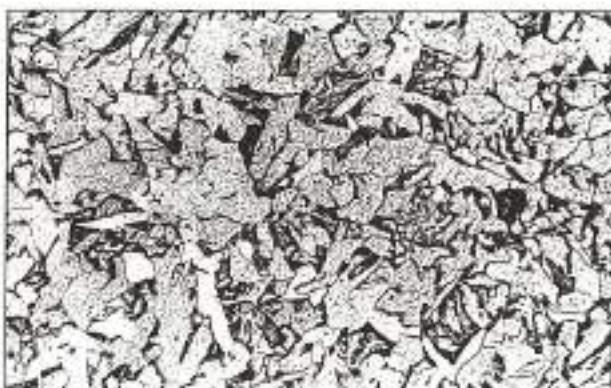
las barras de la calidad 500. Al aumentar la velocidad de enfriamiento las líneas de equilibrio del diagrama hierro-carbono se desplazan hacia abajo retrasándose el comienzo de la transformación de la austenita. La ferrita aparece en estructura de Windmanstättén y la austenita remanente alcanza la temperatura eutectoide con menor porcentaje de carbono, por lo que la perlita tiene un menor contenido en carbono y en consecuencia la relación ferrita/cementita es mayor y la perlita presenta una estructura más abierta, figura 8 (A-500).

FIGURA 8. Detalle de la figura 7 [1.000 X].

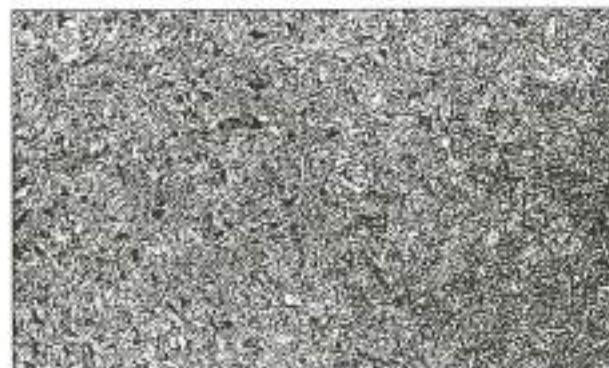
FIGURA 12. Microestructura de bainite revenido en la zona intermedia próxima a la esquina exterior (500 X).

observan tanto la zona exterior (izquierda de la micrografía) de martensita revenida como la zona central de ferrita y perlita (derecha de la micrografía) y una zona intermedia donde se aprecia un ennegrecimiento de dicha zona. Cerca de la zona central aparece una microestructura de bainita revenida con perlitas globulares en los límites de grano como se aprecia en la figura 11 (D-500); mientras que cerca de la zona martensítica se aprecia una microestructura de bainita revenida como se observa en la figura 12 (C-500).

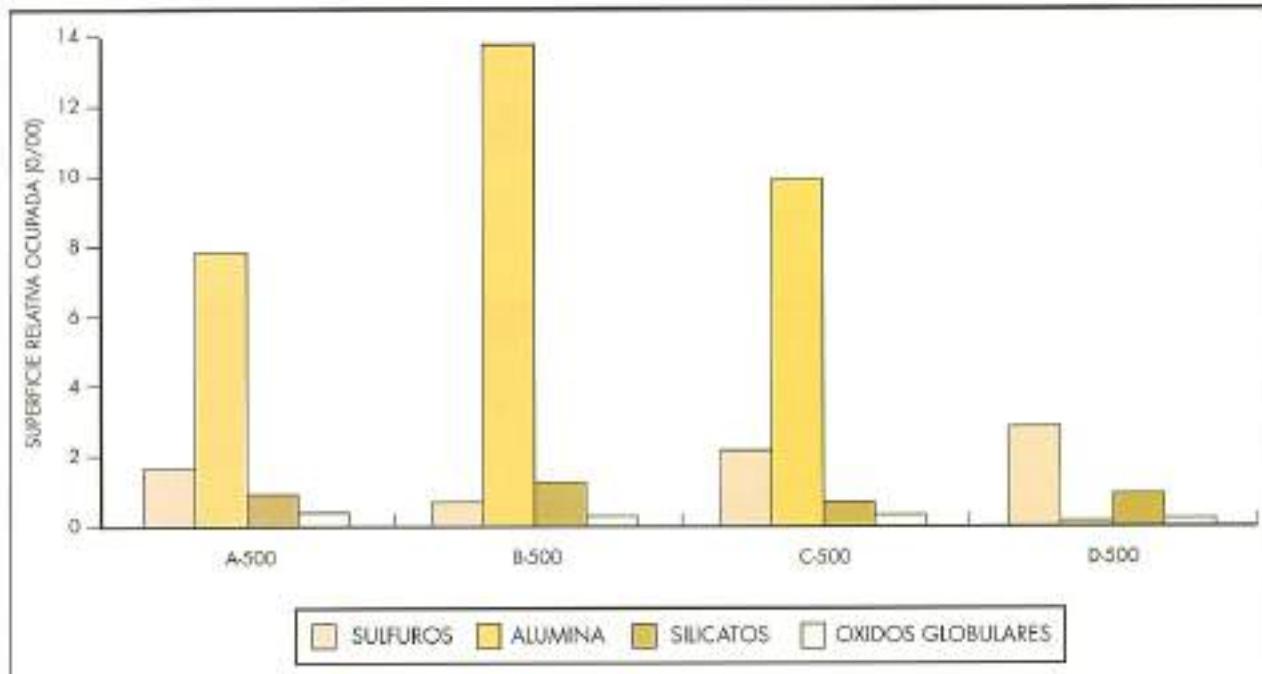
FIGURA 13. Superficie relativa total ocupada para cada uno de los diferentes tipos de inclusiones en los barros de 16 mm de diámetro.

El área ocupada por las inclusiones no es homogénea entre los distintos fabricantes como se puede apreciar en la figura 13.

La determinación cuantitativa de inclusiones se ha realizado según los métodos A y D de la norma ASTM E-45 95. Al ser los resultados obtenidos de los niveles de severidad de las inclusiones muy similares para las barras de una calidad y fabricante determinado, se ha realizado este estudio en las barras de 16 mm de diámetro porque son las más representativas de los cuatro fabricantes. Los resultados obtenidos por ambos métodos son coincidentes, siendo las áreas relativas del total de las inclusiones con respecto al área total barrida en cada muestra entre el 10 y el 15%. Excepto en el fabricante D que no supera el 4%. Observándose, en general que el % de inclusión es superior en las B-500-S que B-400-S.

Atendiendo a la forma y aspecto de las inclusiones según la norma ASTM E-45, las inclusiones de tipo alúmina son las que se presentan en mayor cantidad, siendo entre el 75 y 85% del total de las inclusiones, excepto en la muestra D con un contenido de un 3% del total. Mientras que el contenido de inclusiones de tipo óxido globular es inferior al 3% del total de inclusiones. La cantidad de inclusiones de tipo sulfuro varía entre el 5 y el 15% del total de las inclusiones detectadas, excepto en el fabricante D que supone el 72% del total. El contenido de inclusiones de tipo sílicato varía entre 4 y 8% del total, excepto en el fabricante D que supone el 23%.
