Artikutza (Navarra): diagnóstico ambiental de la red fluvial previo al desmantelamiento de un embalse y resultados preliminares del efecto del vaciado

Artikutza (Navarra): Environmental Diagnosis of the River Network Prior to the Dismantling of a Dam and Preliminary Results of the Emptying Effects

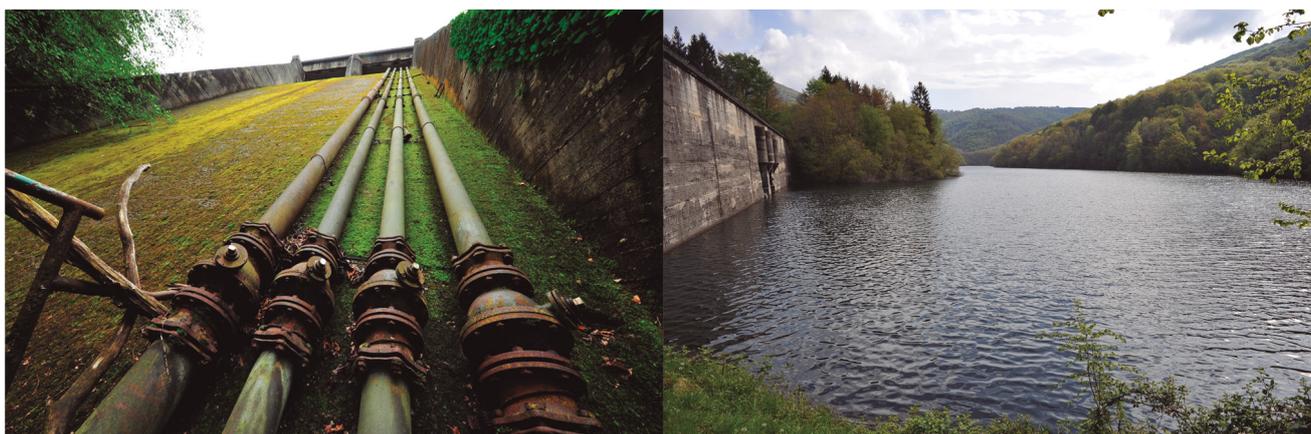
Figura 1. Fotos de la presa desde abajo (izq.) y del embalse desde la presa (dcha.).

de gravedad de pantalla de hormigón de 35 m de altura, cuya planta está diseñada con una única alineación recta de 137,45 m. La coronación se sitúa a la cota 357,12 m; la cota del lecho del río es 320,16 m por lo que la altura de presa sobre cauce es de 36,86 m y de 42,70 m sobre cimientos. Durante su construcción se apreciaron problemas de estabilidad en el estribo izquierdo, que se apoya en calizas karstificadas del paleozoico. Durante años se ensayaron diversas soluciones técnicas, pero ninguna de ellas funcionó, por lo que se decidió rebajar la capacidad útil del embalse de los 2,66 a los 1,63 hm³, un volumen que pronto resultó insuficiente para satisfacer el consumo creciente de San Sebastián. Ante esta situación, se decidió construir un segundo embalse, Añarbe, de 44 hm³ aguas abajo en el mismo río de Artikutza. El embalse de Añarbe entró en funcionamiento en 1975, momento en el que el de Enobieta cayó en desuso. La falta de mantenimiento del embalse de Enobieta ha originado que a día de hoy esté catalogada como de Categoría A, la de menor seguridad según el Reglamento Técnico de Seguridad de Presas y Embalses. Dentro de los problemas técnicos que la presa presenta se incluyen fugas que vierten a las galerías internas y problemas eléctricos que dificultan la manipulación de la compuerta de fondo (Martín Vide, 2016).

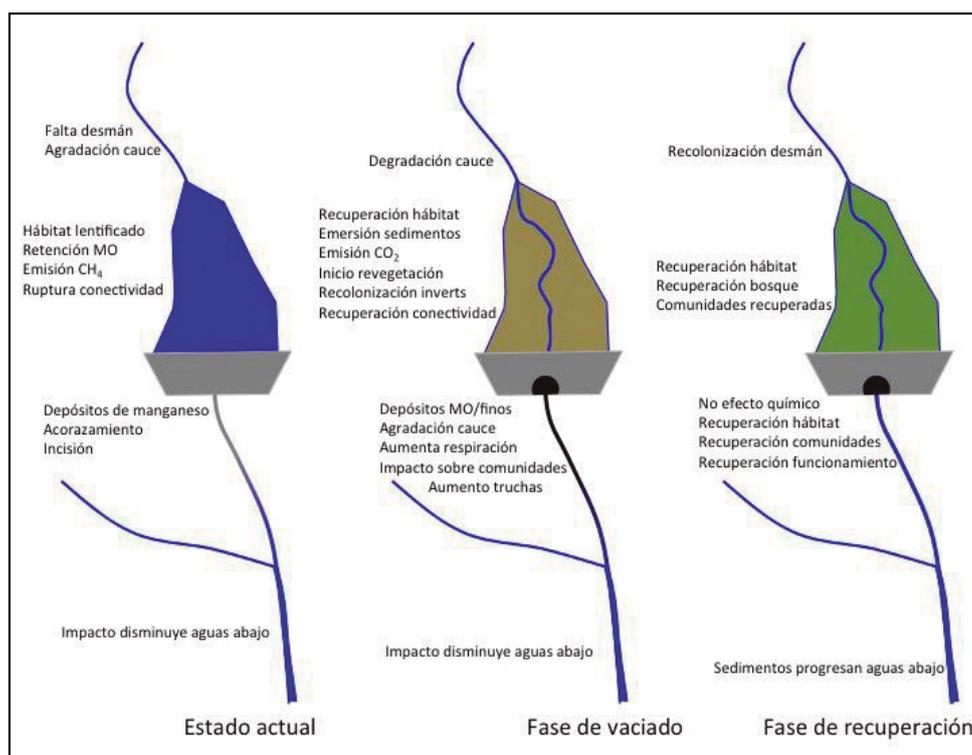
Figura 2. Esquema de las hipótesis de partida del proyecto Desembalse. MO = materia orgánica.

Las hipótesis específicas son las siguientes (figura 2):

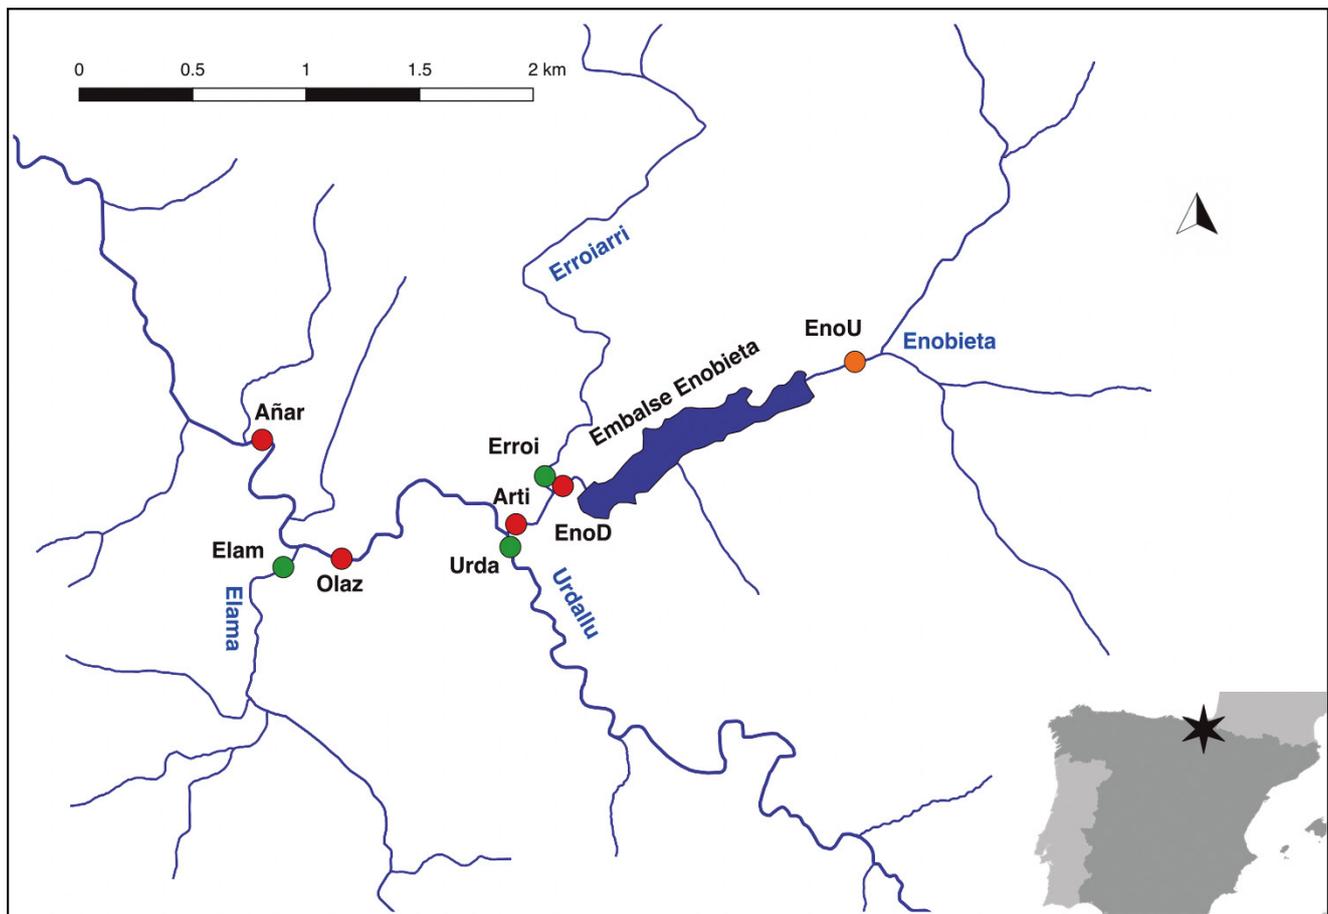
Figura 3. Área de estudio y localización de las 8 estaciones de muestreo (punto naranja: aguas arriba del embalse; rojo: aguas abajo del embalse; verde: tramos no afectados por el embalse).

En este estudio hemos establecido ocho estaciones de muestreo en la red fluvial: una estación aguas arriba del embalse, cuatro consecutivas aguas abajo de la misma y tres en ríos que drenan cuencas sin ningún tipo de efecto antrópico (figura 3). Además, se han realizado diversos muestreos en el embalse, desde embarcación tipo zodiac y desde el suelo, para poder evaluar los cambios que ocurren en el mismo.

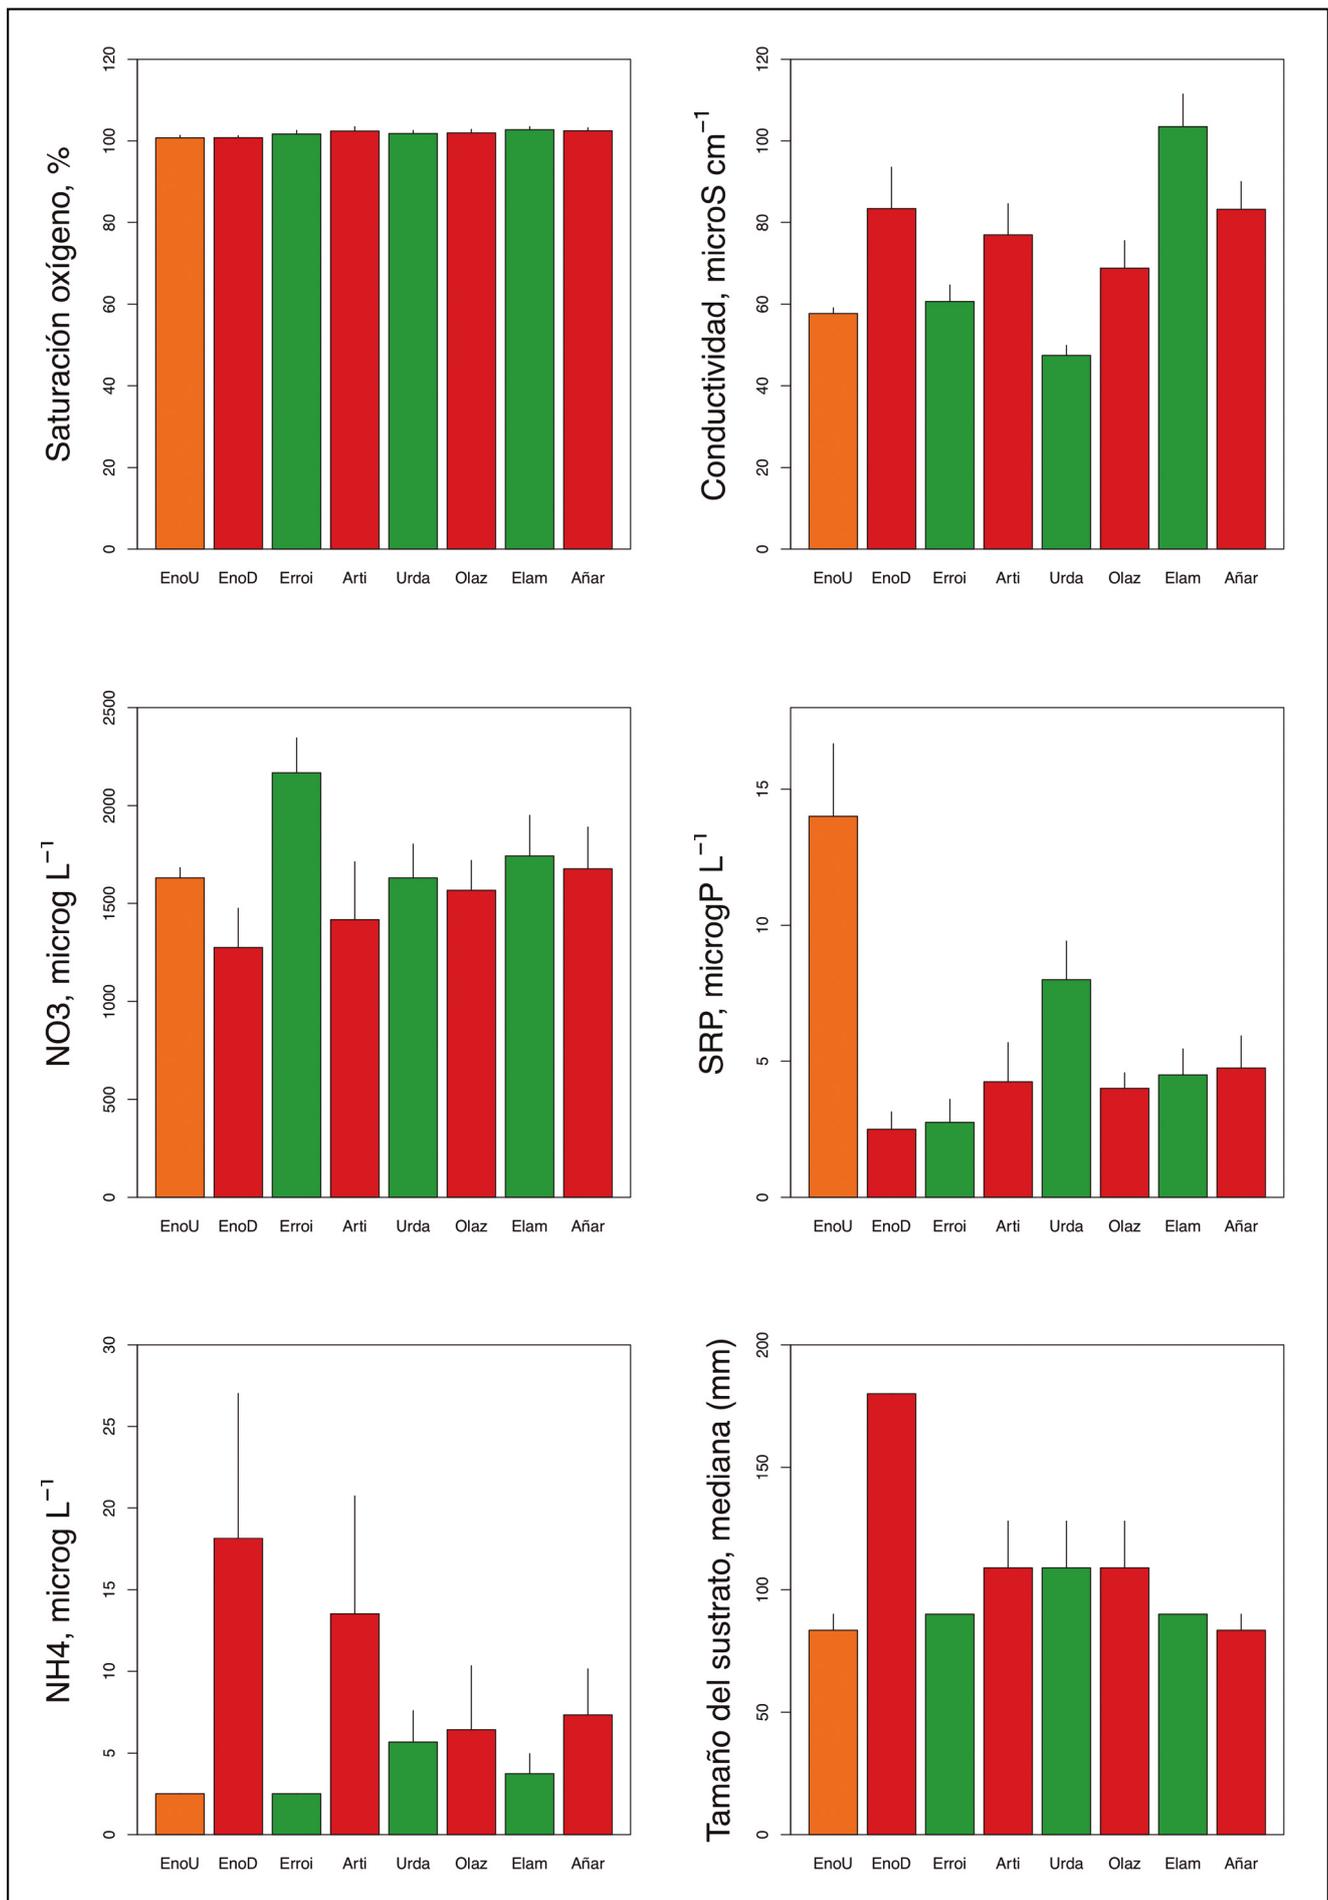
Figura 4. Características físico-químicas del agua y el tamaño del sustrato en los puntos de muestreo. NO₃ = nitrato, NH₄ = amonio, SRP = fósforo reactivo soluble.

En general, los arroyos de la cuenca de Artikutza tienen agua de excelente calidad, con una baja conductividad, elevada concentración de oxígeno, y baja concentración de nutrientes (figura 4), como consecuencia de la alta cobertura forestal de la cuenca. Sin embargo, aguas abajo de la presa la concentración de amonio es más alta que en el resto de las estaciones. Además, se detectan elevadas concentraciones de metales, especialmente hierro y manganeso, que a menudo aparecen a niveles superiores a los establecidos para aguas de boca (figura 5). Estos metales provienen del embalse, en cuyo fondo disminuye la concentración de oxígeno, aumentando así la solubilidad de los metales. Una vez debajo de la presa, el agua vuelve a oxigenarse y los metales se oxidan y precipitan. En el caso del manganeso, sus óxidos se acumulan en el lecho y confieren una turbidez negruzca al agua. Adicionalmente, en el tramo por debajo de la presa se aprecia una ausencia de sedimentos finos, tipo grava o arena, que son atrapados en el embalse.

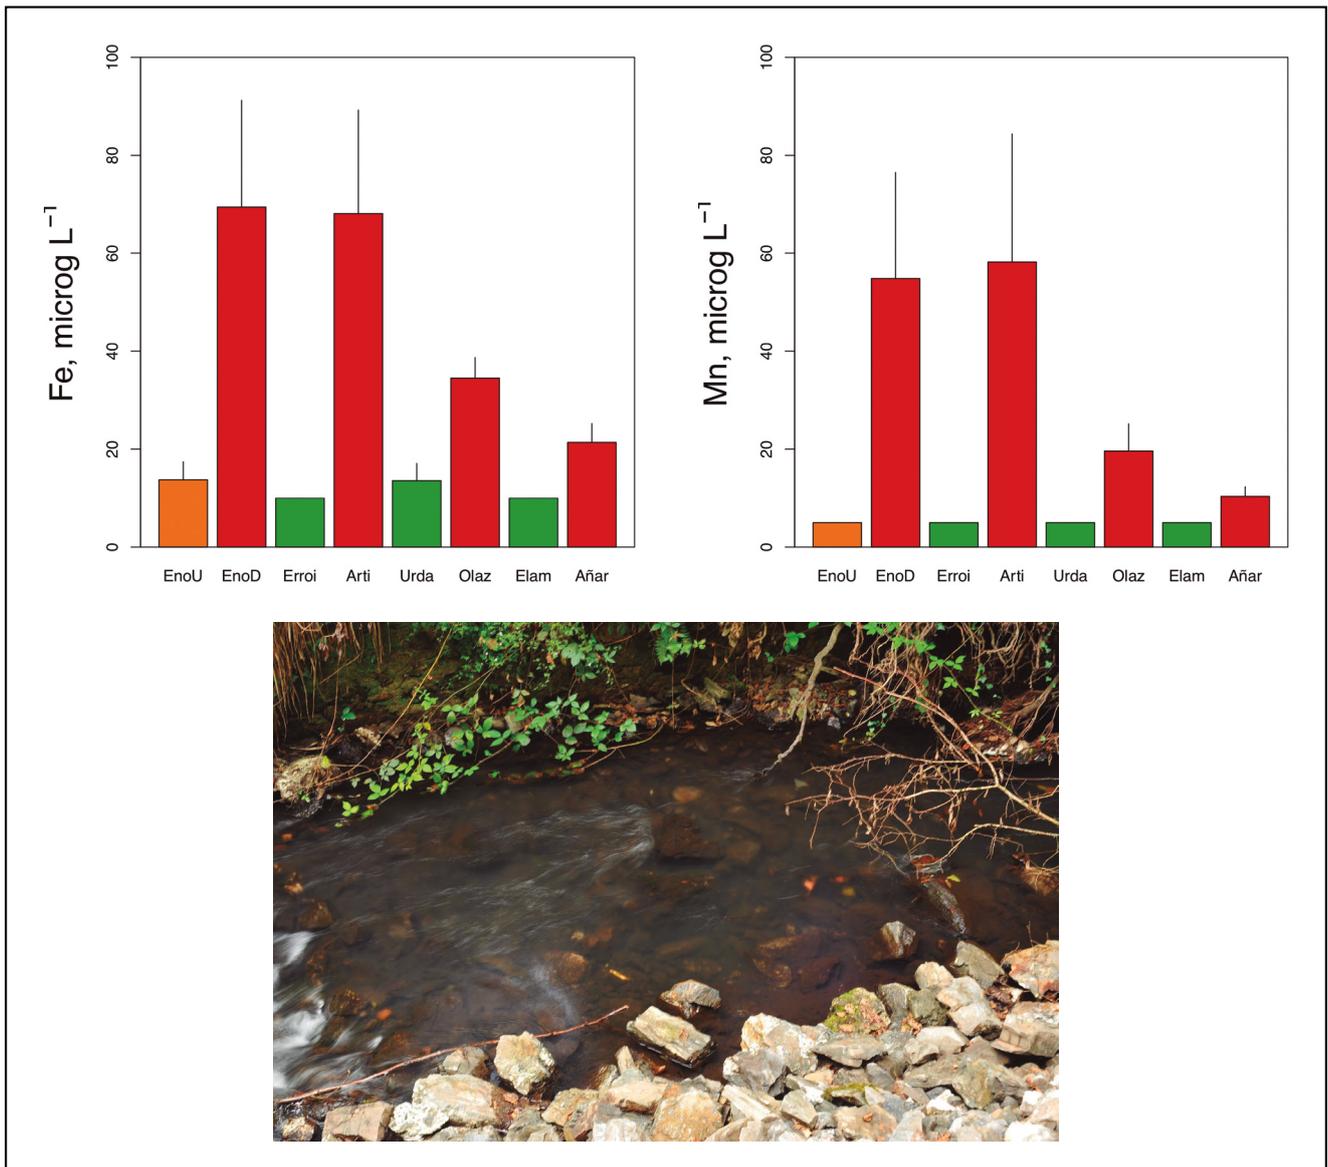
Figura 5. Arriba. Concentraciones de hierro y manganeso en los puntos de muestreo. Abajo. Óxidos de manganeso de color negruzco en el agua y sobre el sustrato aguas abajo de la presa de Enobieta.

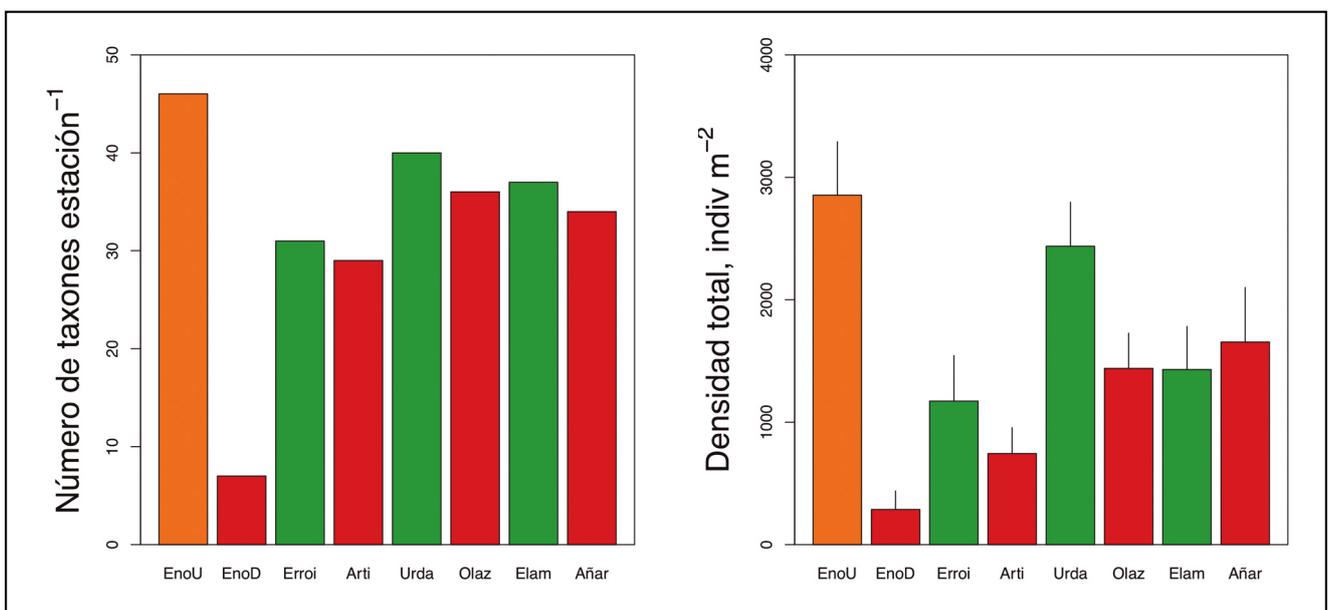
Figura 6. Riqueza de taxones (izquierda) y densidad de invertebrados en las estaciones de muestreo de la red fluvial de Artikutza (derecha). En ambos casos los números más bajos se detectan en el tramo EnoD, justo bajo la presa, y el impacto va disminuyendo aguas abajo.

Las comunidades de macroinvertebrados también muestran un efecto claro del embalse por debajo de la presa. El número total de taxones desciende notablemente de los 46 taxones en el tramo aguas arriba de la presa a sólo 7 taxones aguas abajo de la misma (figura 6). Además, del total de 61 taxones que se identificaron en la cuenca de Artikutza, 16 faltaban exclusivamente bajo la presa, y 8 de estos (*Atherix*, *Capnioneura*, *Habroleptoides*, Heptageniidae, *Leuctra*, *Sericostoma*, *Silo*

y *Siphonoperla*) son muy sensibles a la contaminación. La densidad de macroinvertebrados también mostró una fuerte reducción debajo del embalse y una recuperación gradual aguas abajo, conforme se van incorporando otros tributarios. En conjunto, esta información sugiere que la contaminación por metales liberados en el embalse está afectando de forma negativa a las comunidades de invertebrados en la cuenca.

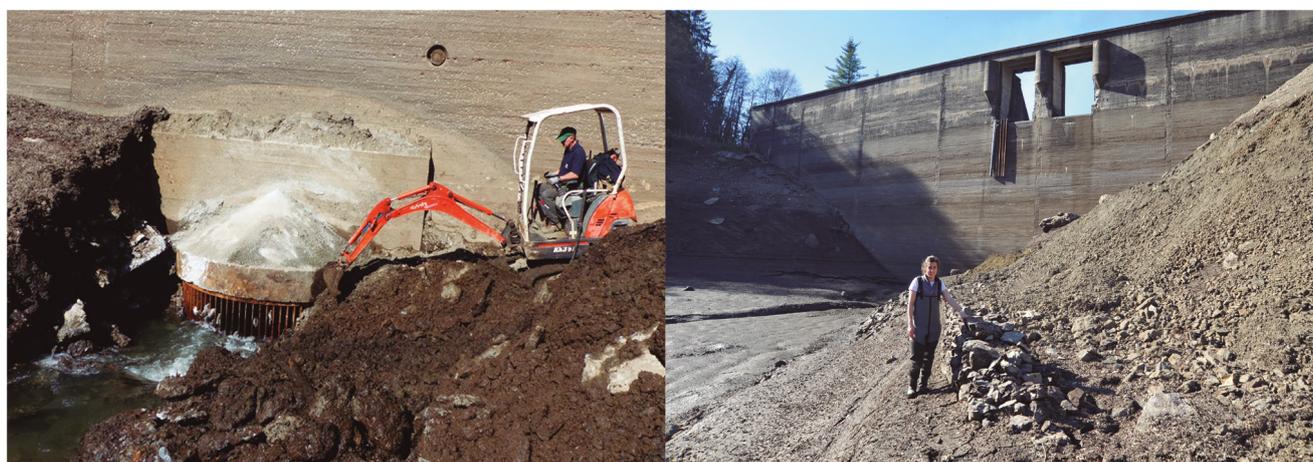
Figura 7. Izquierda: un operario del ayuntamiento limpia los cascotes que obstruían la entrada a la compuerta de fondo. Derecha: el embalse vacío.

El mecanismo para regular el nivel del embalse de Enobieta es la compuerta de fondo, un rectángulo de 1 m de ancho por 1,5 m de alto con una doble compuerta que se acciona desde una cámara situada en el interior de la presa. Tras décadas de desuso, se consideró peligroso accionarla directamente para efectuar el vaciado. En su lugar, se activaron inicialmente cuatro sifones de 300 mm de diámetro, que en la época de explotación de la presa se utilizaban para suministrar agua superficial (figura 1). Estos sifones permitieron bajar el nivel del embalse unos 4 metros, tras lo cual se consiguió abrir la válvula de una de las tomas de 600 mm. Esto, junto con las fugas por filtraciones y por el tubo de aireación de la compuerta de fondo, que suponían unos 40 L/s (Martín Vide, 2016), permitieron reducir paulatinamente el nivel del embalse desde mayo hasta diciembre de 2018. En ese momento, con un embalse casi vacío, se reparó y activó la compuerta de fondo, vaciándose el embalse completamente el 18 de enero de 2019 (figura 7; figura 10). Sin embargo, un periodo de fuertes lluvias (más de 500 L/m² acumulados en dos semanas) hizo que el nivel del embalse volviera a subir 12 m, poniendo también en evidencia que la capacidad de desagüe de la compuerta de fondo estaba limitada por la acumulación de residuos en su boca de cascotes de hormigón, residuos producidos cuando se rebajó el nivel del aliviadero en los años 80. Para el 25 de febrero de 2019 los operarios del ayuntamiento consiguieron eliminar esos cascotes con lo que se abrió la compuerta de fondo y se vació definitivamente el embalse (figura 7).

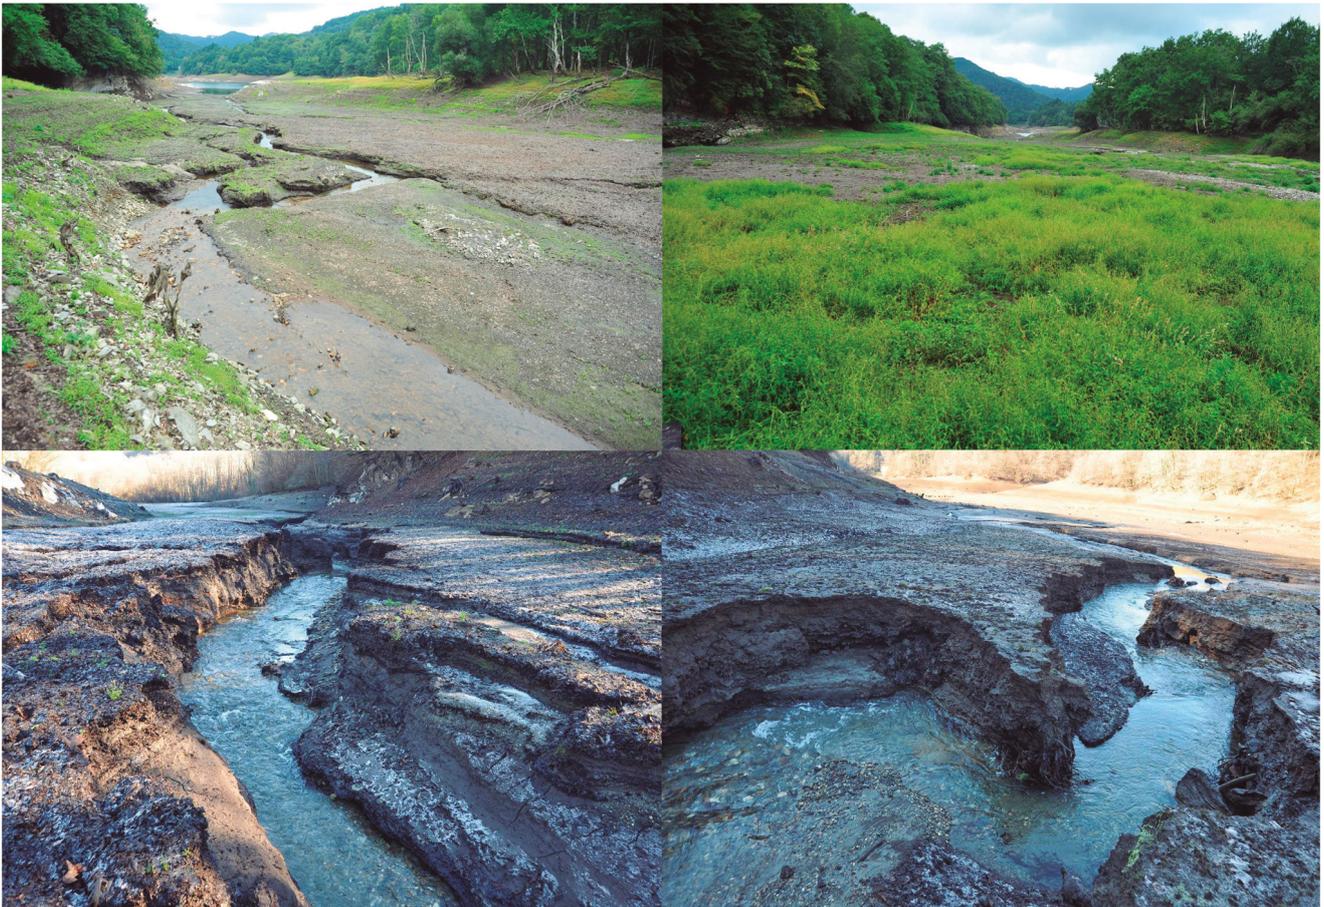
Figura 8. Vista de la zona emergida del embalse. Apréciase la rápida revegetación de las zonas más distales, que en el momento de las fotos llevaban cuatro meses emergidas, y cómo el arroyo Enobieta va recuperando su cauce.

hojarasca, que van siendo reemplazadas por limo fino conforme nos acercamos a la presa. Estos sedimentos se han compactado y están siendo rápidamente cubiertos por vegetación, especialmente juncos, hierbas del género *Polygonum*, así como algunos sauces (figura 8). Conforme el nivel del embalse baja, el arroyo de Enobieta está incidiéndose en estos sedimentos, formando unas orillas escarpadas. Se aprecia una gradación clara en la granulometría del lecho, estando este formado por bloques y cantos en las partes más distales, por guijarros y grava en las más próximas a la presa.

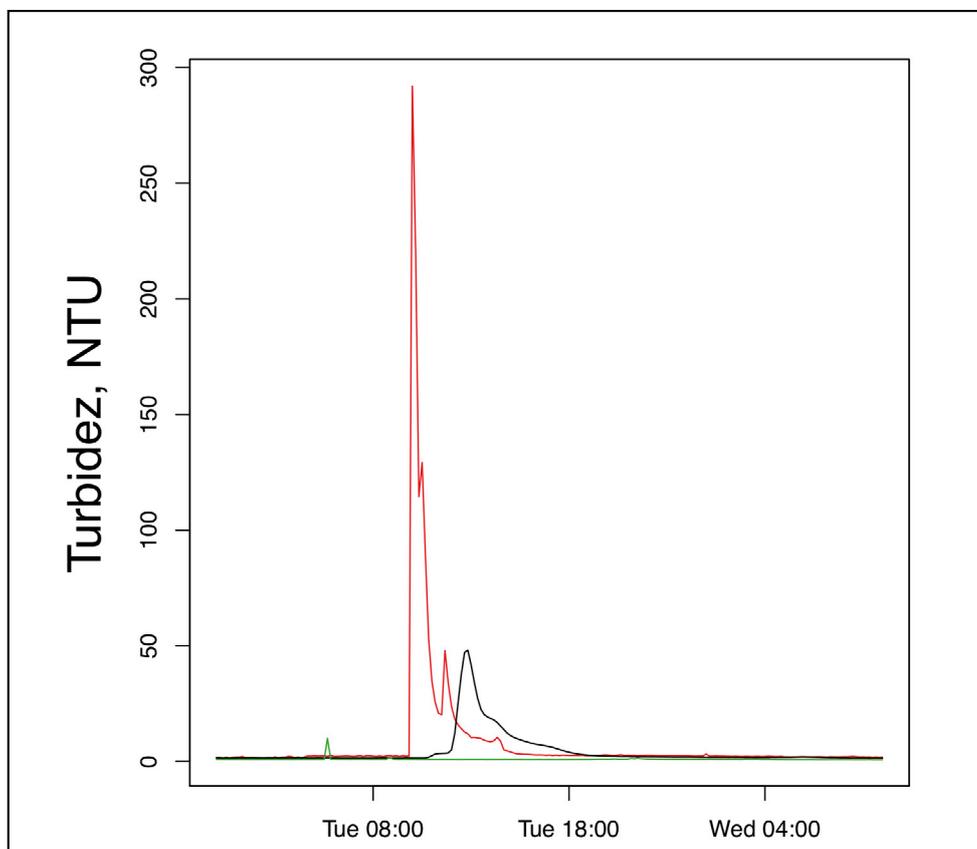
Figura 9. Turbidez en la estación Artikutza (línea roja), en la estación Urdallu (verde) y en la estación de aforo de Añarbe (negro) en la prueba de apertura de la compuerta (18/12/2018). La estación de aforo de Añarbe se encuentra 8 kilómetros aguas abajo de la estación de Artikutza.

El seguimiento de la turbidez del agua de la estación Artikutza, situada aguas abajo del embalse, y las de Urdallu, un tramo no afectado por el embalse, mostraron 3 periodos en las que se superaron los 40 NTU que parecían responder a altas precipitaciones (figura 10). Los valores basales de turbidez fueron similares para las dos estaciones a lo largo del vaciado, pero mostraban valores ligeramente superiores tras el vaciado completo (figura 10). La cantidad de clorofila en el bentos era más alta en las estaciones referencia y la estación aguas arriba del embalse, que en las estaciones de aguas abajo (figura 10). Los valores mínimos fueron medidos en la estación inmediatamente debajo del embalse. El vaciado no generó ningún efecto sobre la cantidad de clorofila en el bentos y los valores tras el vaciado completo (el último muestreo), se mantuvieron dentro del rango de valores de los muestreos anteriores.

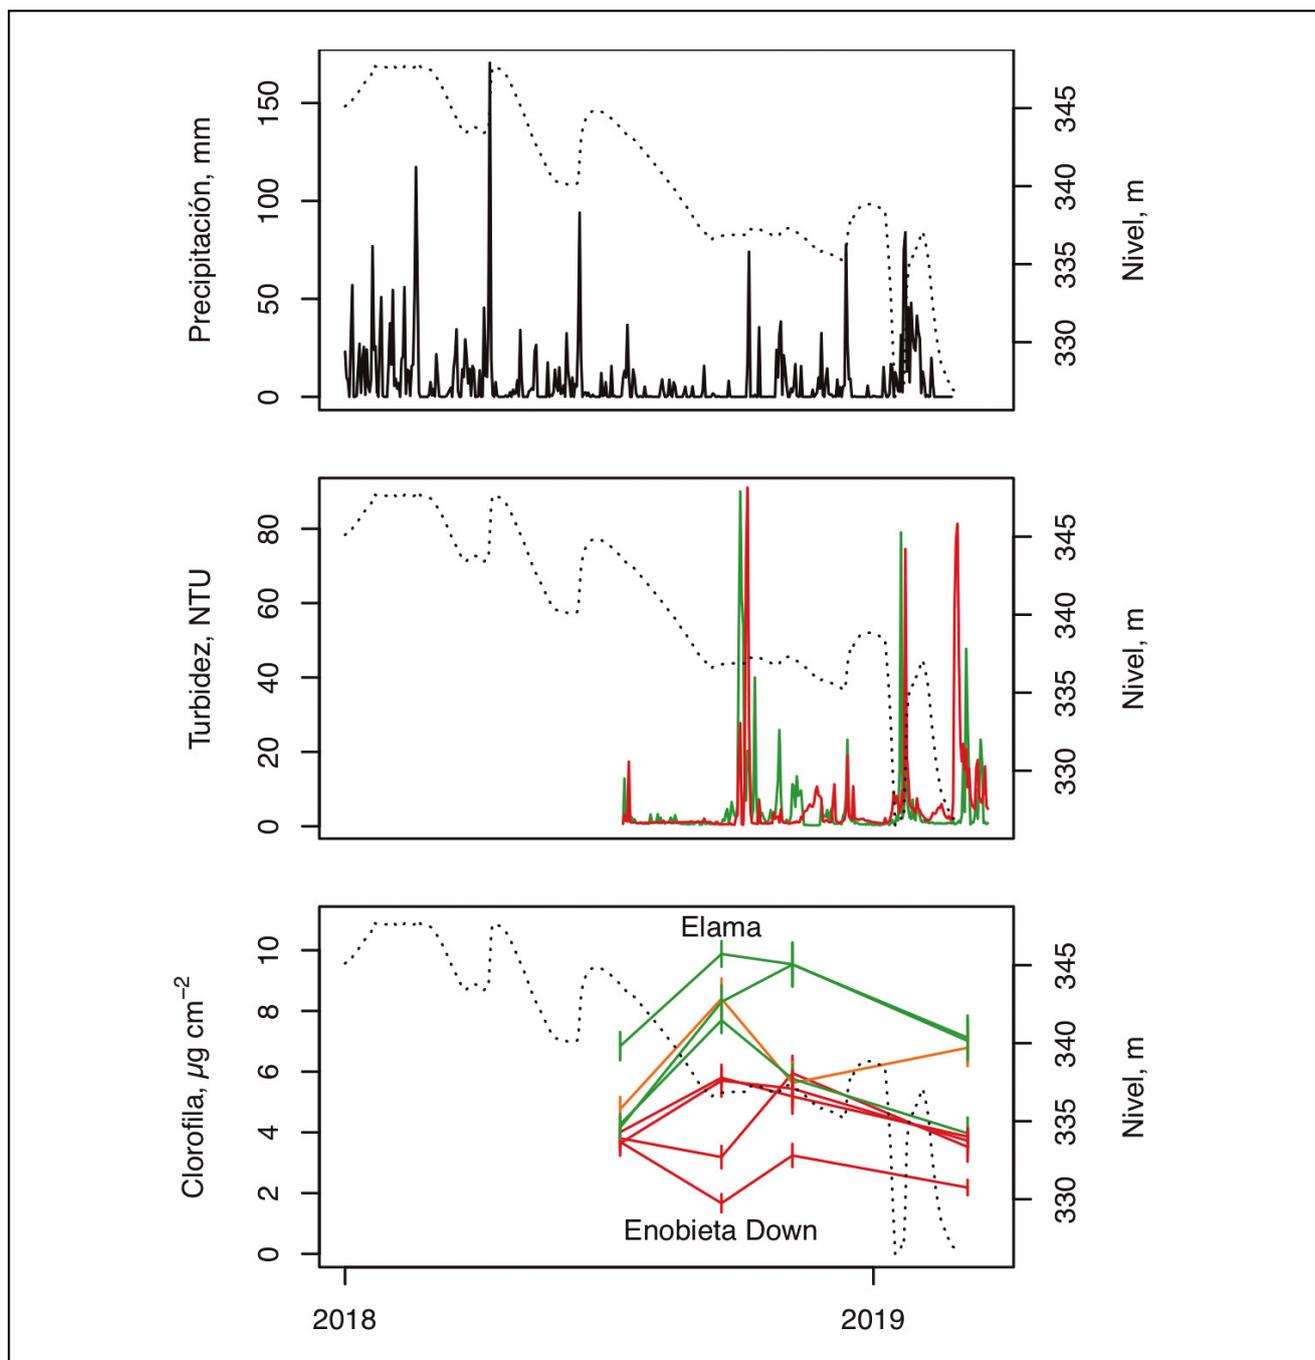
Figura 10. Seguimiento temporal de la precipitación diaria, la turbidez media diaria del agua y la cantidad de clorofila en el bentos a lo largo del vaciado del embalse de Enobieta. La línea de puntos muestra el nivel del agua en el embalse (escala de la derecha); la cota máxima mostrada corresponde a la capacidad máxima del embalse y la cota mínima al nivel del agua a la altura de la compuerta de fondo. Se muestran los datos de turbidez de Urdallu (verde) y Artikutza (rojo). Para la cantidad de clorofila se señalan las dos estaciones que mostraron los valores más altos (Elama) y más bajos (Enobieta Down) de las 8 estaciones muestreadas (línea naranja: aguas arriba del embalse; roja: aguas abajo; verde: tramos no afectados por el embalse).

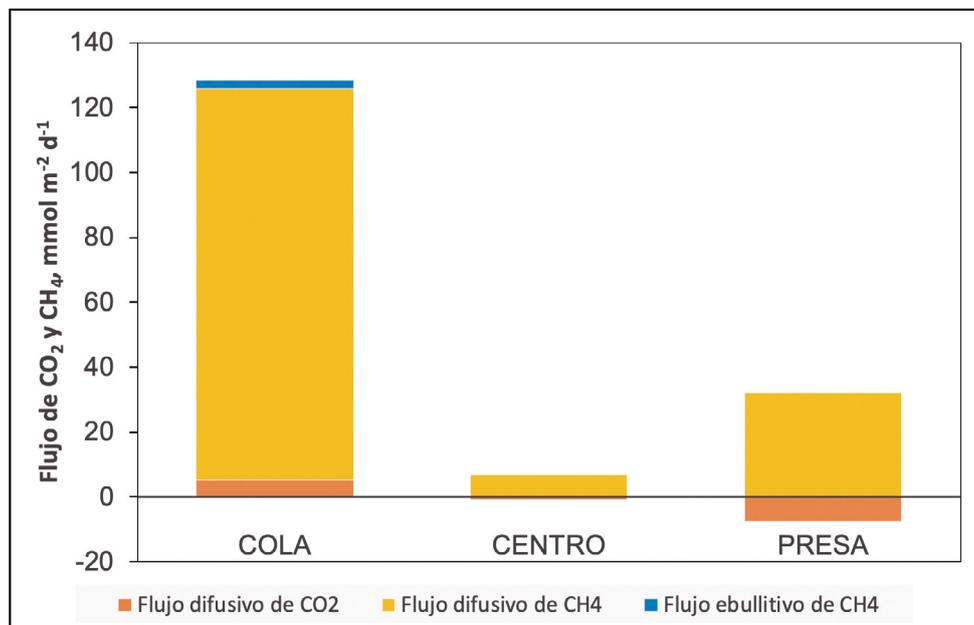
Figura 11. Flujos de CO₂ y CH₄ (en mmol m⁻² d⁻¹) entre la superficie del agua y la atmósfera en la fase previa al vaciado del embalse. Se muestra la media para las distintas zonas del embalse.

El seguimiento de las emisiones de metano (CH_4) y dióxido de carbono (CO_2) realizados antes y durante el vaciado del embalse de Enobieta está permitiendo constatar cambios relevantes en la cantidad total y relativa de estos flujos. En la fase previa al vaciado, el embalse emitía mucho CH_4 a la atmósfera, tanto de forma difusiva como por ebullición, desde la zona de la cola donde la acumulación de grandes cantidades de materia orgánica fresca y la baja concentración de oxígeno en el lecho favorecen la actividad de las bacterias metanógenas

(figura 11). Los resultados preliminares indican que dichas emisiones han remitido fuertemente durante el vaciado, cuando hemos medido flujos muy pequeños de CH_4 tanto en las zonas aún anegadas como en los lechos emergidos. Por el contrario, el vaciado del embalse está favoreciendo las emisiones de CO_2 en los lechos emergidos. A falta de nuevos muestreos y un balance final, y debido a que el CH_4 es un gas de efecto invernadero unas 20 veces más potente que el CO_2 , prevemos que el vaciado del embalse de Enobieta reducirá de forma significativa la huella de carbono de la ciudad de San Sebastián.
