Investigación de las causas del colapso de la iglesia de la Coveta Fumà de El Campello (Alicante)

Investigation of the Causes of the Collapse of the Coveta Fumà Church in El Campello (Alicante)

Luis J. Marco García¹ y Jaime de Marco Mendivil^{2*}

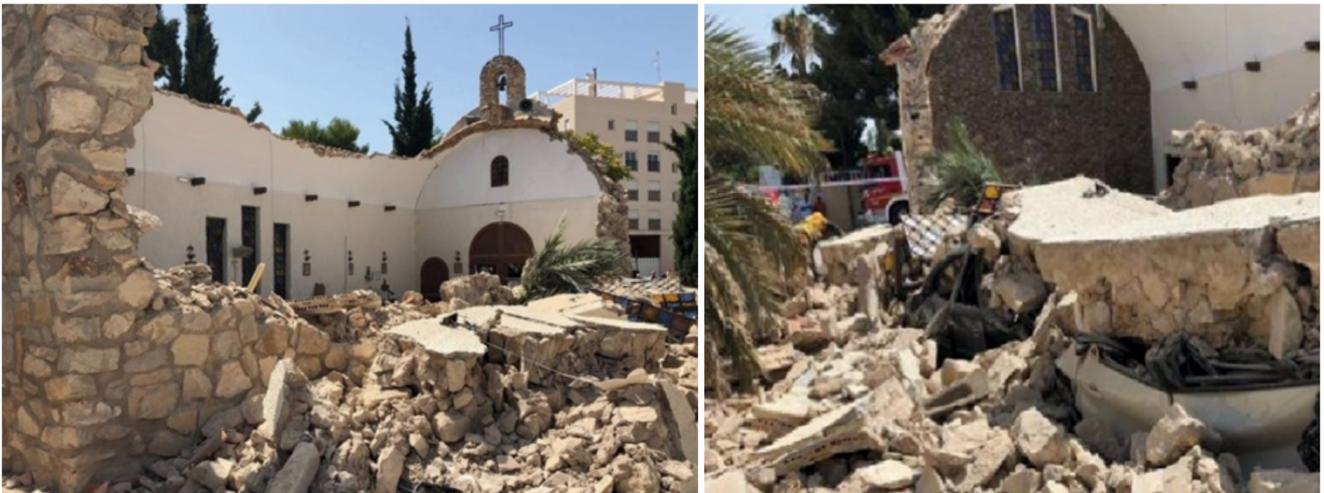
El domingo 24 de junio de 2018 alrededor de las 11h 15m se derrumbó sin previo aviso aunque se habían detectado daños en la techumbre, la cubierta de la iglesia de la Coveta Fumà en la población alicantina de El Campello, provocando el colapso de uno de sus muros laterales que aplastó a tres vehículos estacionados en su entorno, figura 1.

Figura 1. Fotos tomadas tras el derrumbe de la cubierta.

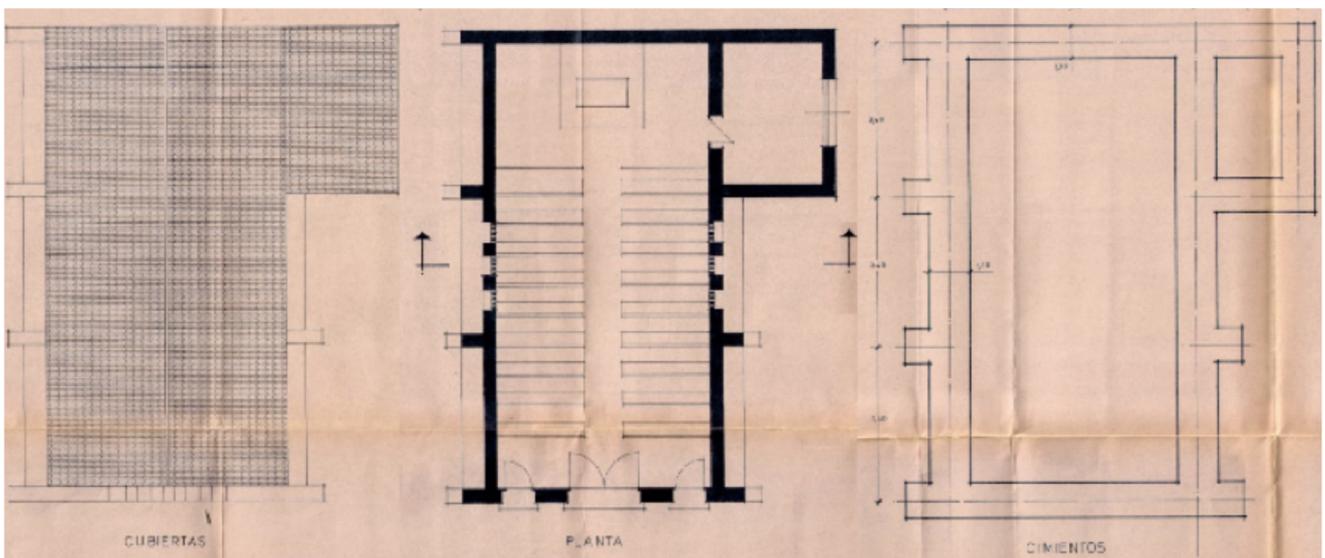
El proyecto de la iglesia se visó en septiembre de 1965. De sus planos de cimientos, plantas y cubiertas, figura 2, se determina que la nave tiene, referido todo a ejes, unas dimensiones de 7,40 m de ancho por 10,20 m de largo, en tres módulos de 3,40 m cada uno, con una sacristía adosada al muro noreste de 3,10 m de ancho por 3,40 m de largo. Inicialmente en el proyecto, tal como se ve en la misma figura, existen cuatro contrafuertes por lateral, siendo dos de ellos los propios muros de la sacristía, sin embargo los otros seis nunca se construyeron.

Figura 2. Plano inicial de cimientos, plantas y cubiertas.

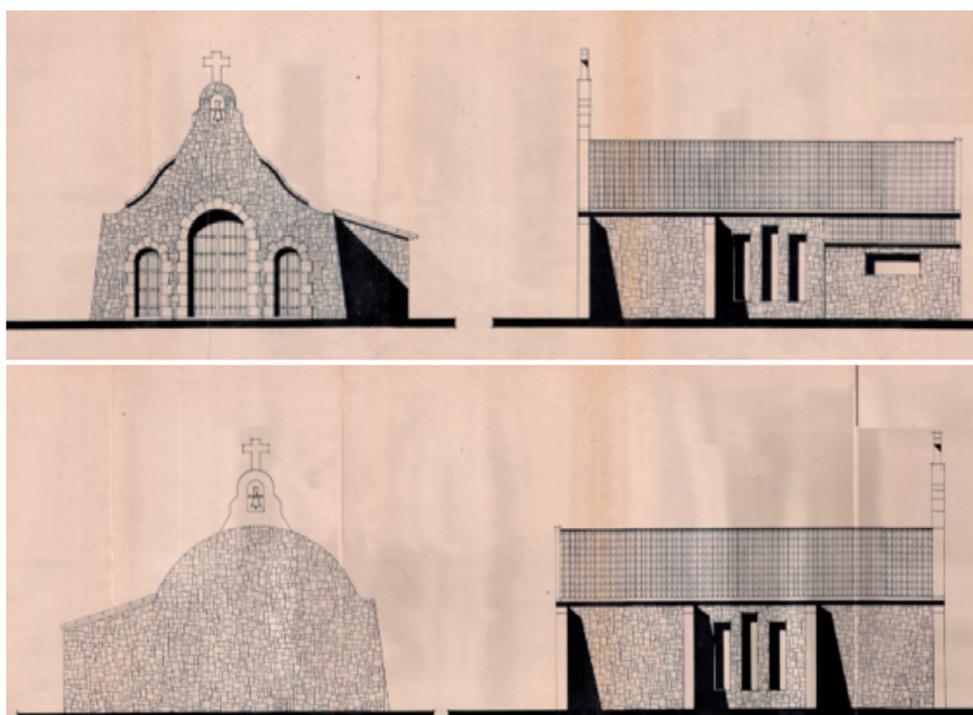
Figura 3. Plano inicial de alzados.

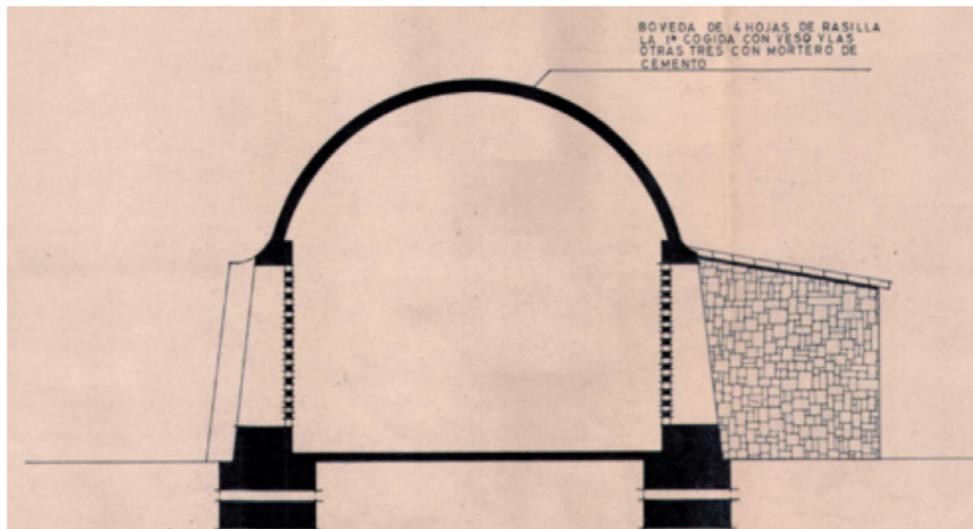
El plano de secciones, figura 4, pone de manifiesto que la cubierta, de la nave es una bóveda cilíndrica de 3,7 m de radio construida con cuatro hojas de rasilla, la primera cogida con yeso y las otras tres con mortero de cemento 1:3 de dosificación encima de la cual se asientan las tejas curvas de cubrición sobre un lecho de mortero de cal, estimándose el peso del conjunto en 190 kp/m².

Los muros, de mampostería de piedra caliza tomada con mortero de cemento son vistos por sus dos paramentos, presentan una altura de 3 m con un espesor de 40 cm en el arranque de la bóveda que presenta un espesor de 15 cm y su eje en el apoyo coincide con el del centro del muro. El muro en la base es de 80 cm con la intención de formar un talud que contrarrestara el empuje de la bóveda,

Figura 4. Plano inicial de secciones.

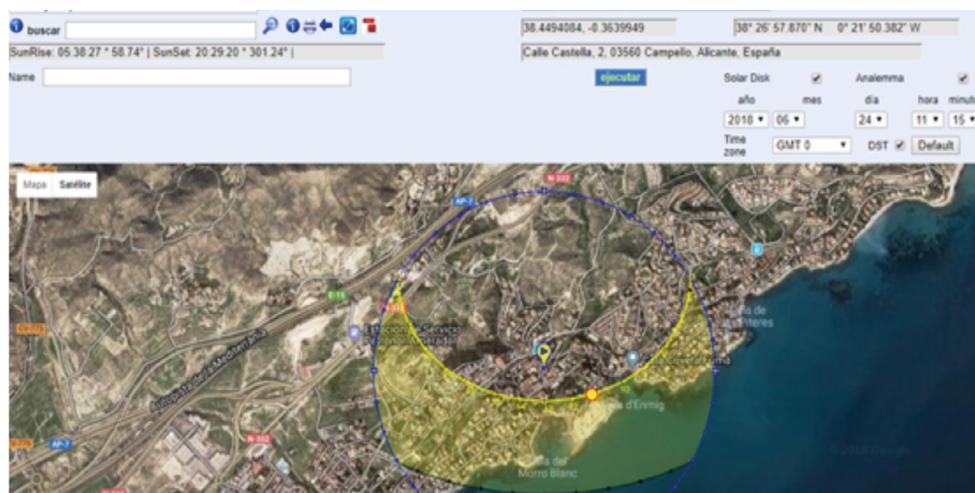
Figura 5. Recorrido solar en la hora del colapso.

ente la fachada Noreste y la Noroeste de acuerdo a las horas de insolación, figura 5, puede cifrarse en unos 4°, por lo que el factor temperatura carece de toda importancia a efectos de este estudio.

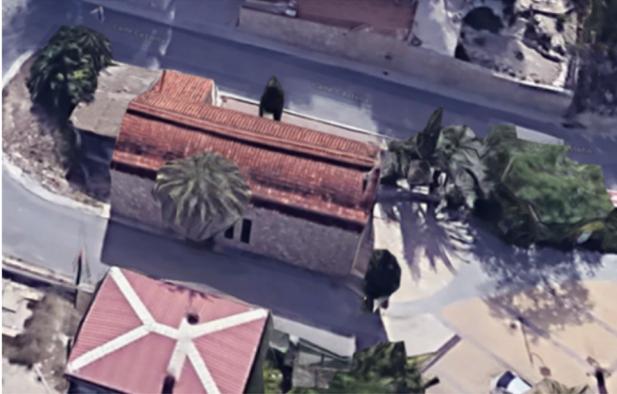
Figura 6. Ubicación de la iglesia en su entorno.

La iglesia se encuentra en una situación de exposición

al viento, figura 6, por lo que dadas las características del colapso, ha de analizarse la posible influencia del mismo.

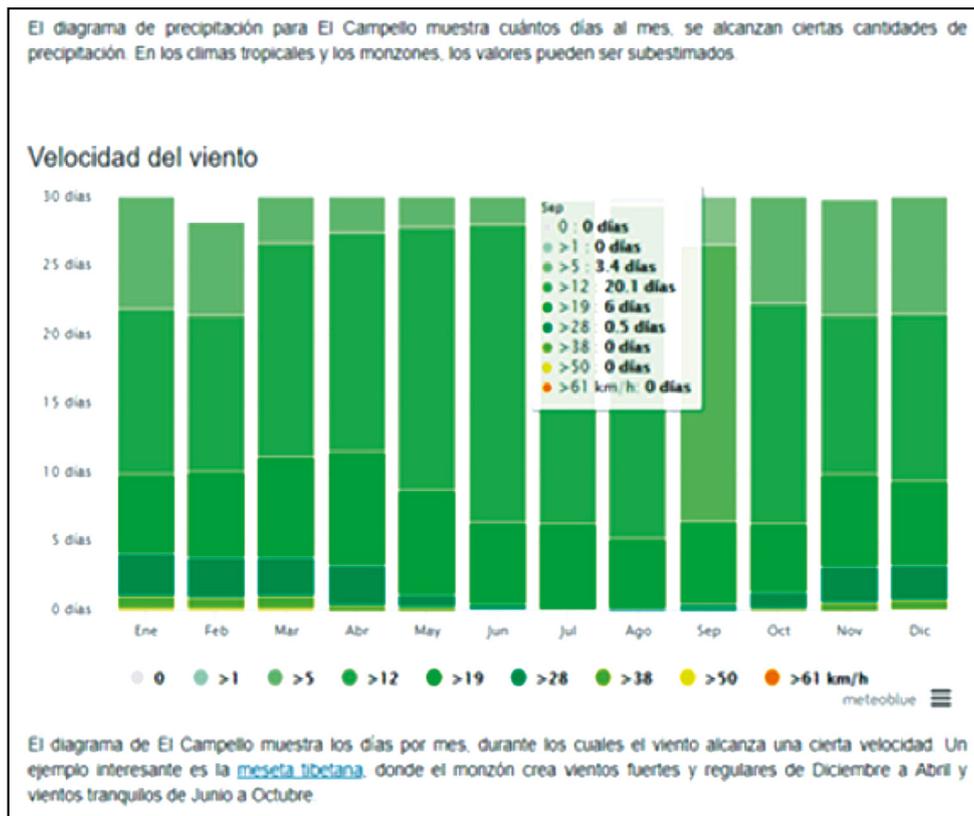
De acuerdo a las series históricas de los valores del viento en El Campello y la aplicación de la rosa de los vientos sobre las fachadas Noreste y Noroeste, figuras 7 y 8, se desprende que la acción del viento sobre ambas fachadas es muy similar por lo que puede tomarse un mismo valor para éstas con la diferenciación que de acuerdo a la bibliografía y normativas, (3) y (4) puede considerarse que las cargas a barlovento son el doble de las originadas a sotavento. Si se analiza el comportamiento del viento las dos semanas anteriores a la situación del colapso, se observa que la fachada que se ha mantenido en pie fue sobre la que sistemáticamente sopló el viento, pudiéndose establecer como carga del mismo a barlovento de 20 kp/m y de 10 kp/m a sotavento.

Figura 7. Series históricas de la velocidad del viento.

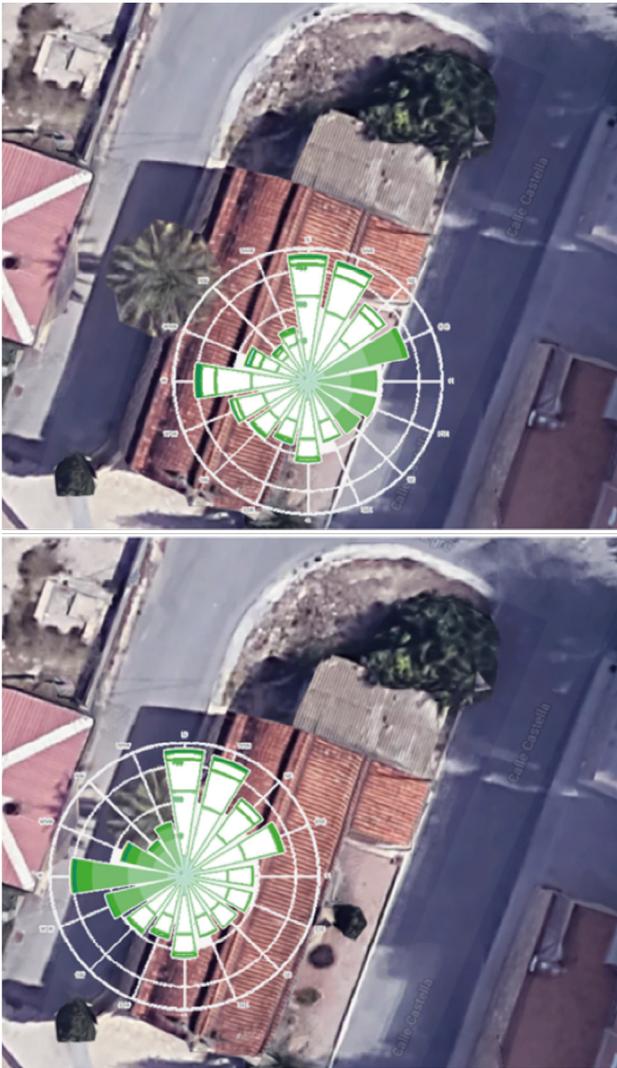
Figura 8. Rosa de los vientos aplicada a las fachadas laterales.

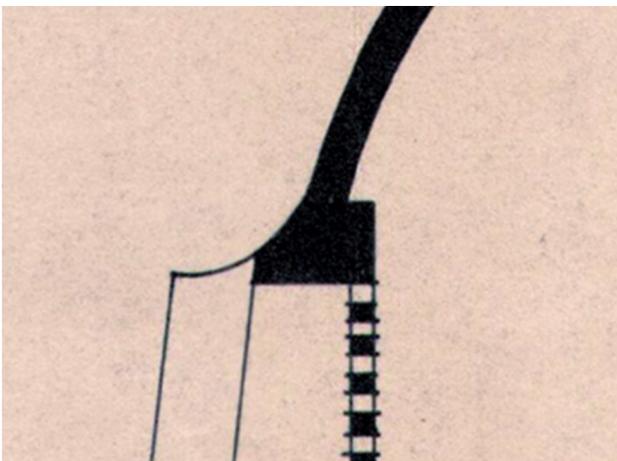
Figura 11. Detalle de la unión de la bóveda con los muros.

su comportamiento: El enlace de la bóveda con los muros, figura 11.

En efecto mientras la transición con el muro en el extradós se realiza mediante una curva de acuerdo, en el intradós está situación no se produce, provocando un cambio brusco de sección y el consiguiente efecto de concentración de tensiones.

- Un mal diseño de la unión entre la bóveda y los muros longitudinales que provoca micro fisuras por un proceso de amplificación local de tensiones.
- Un crecimiento brusco de las grietas producidas en el proceso anterior provocando la plastificación y rotura por fatiga, debido a la acción del viento sobre los bordes de apoyo de la bóveda en los muros.
- La acción beneficiosa del efecto contrafuerte que suponen los muros adosados de la sacristía en el muro noroeste que proporciona, junto a los muros transversales, una rigidización en la parte correspondiente de la bóveda.

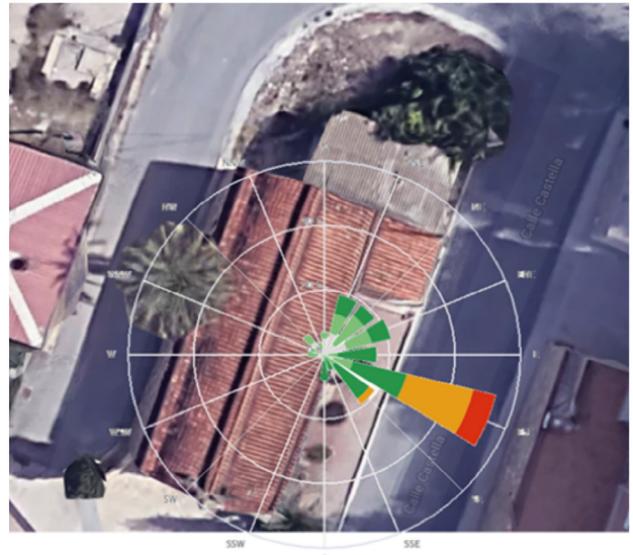
Figura 9. Actuación del viento en los 14 días anteriores al colapso.

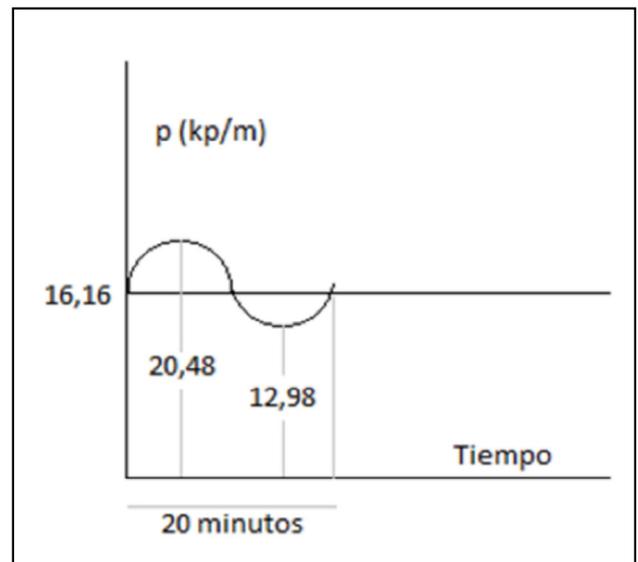
De las figuras 7 y 8 se puede diseñar el diagrama de la carga cíclica producida por el viento sobre cada una de las fachadas consideradas, figura 10, en periodos de 20 minutos.

Evidentemente esta aproximación es una forma de establecer un diagrama que se aproxime al efecto cíclico del viento con el fin de poder darle un tratamiento adecuado en la evaluación de la estructura a cargas por fatiga pero que es perfectamente admisible de acuerdo a la literatura técnica, (5). Según todo lo analizado el número de ciclos como el anterior a los que ha sido sometida

Figura 10. Actuación del viento en los 14 días anteriores al colapso.

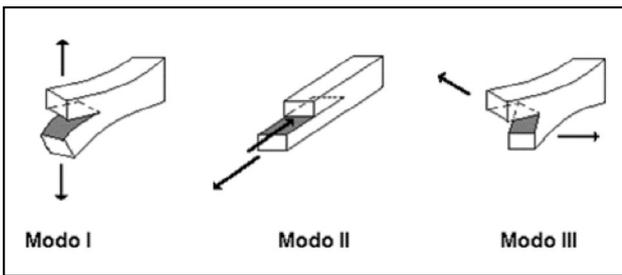
Figura 12. Patrones de sollicitación.

ocasionadas por tres patrones distintos de sollicitaciones, representados en la figura 12.

En el caso analizado solo se producen las situaciones correspondientes al Modo I y al Modo II.

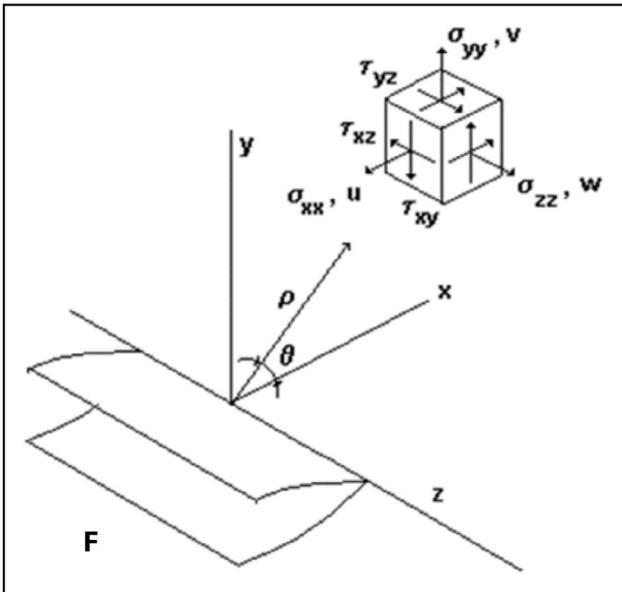
Figura 13. Nomenclatura.

Las tensiones y deformaciones asociadas a cada uno de los Modos elementales son, de acuerdo a la nomenclatura de la figura 13.

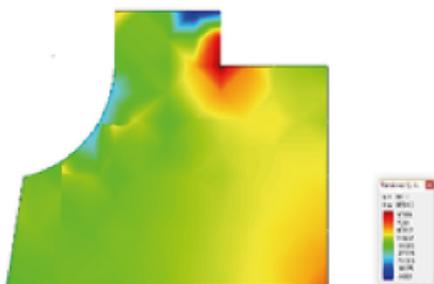
Para la determinación de los coeficientes de concentración de tensiones se ha empleado el método de los elementos finitos, modelizando el apoyo de la bóveda, figura 14, obteniéndose para la situación del pre colapso, figura 15, como valores: $K_I = 2,20$ y $K_{II} = 1,85$.

Figura 14. Modelización del nudo en el MEF.

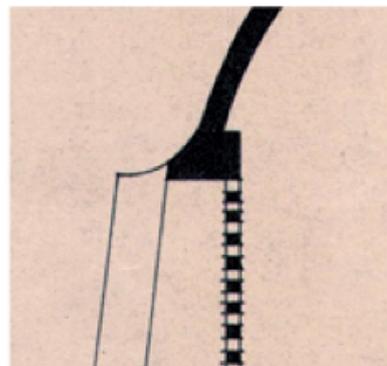
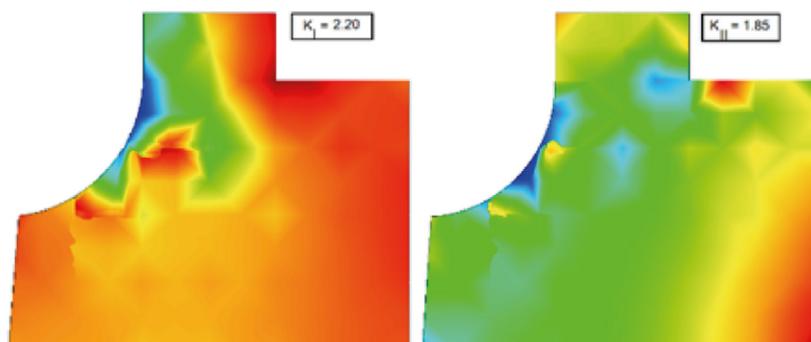
Figura 15. Resultado de la modelización del nudo.

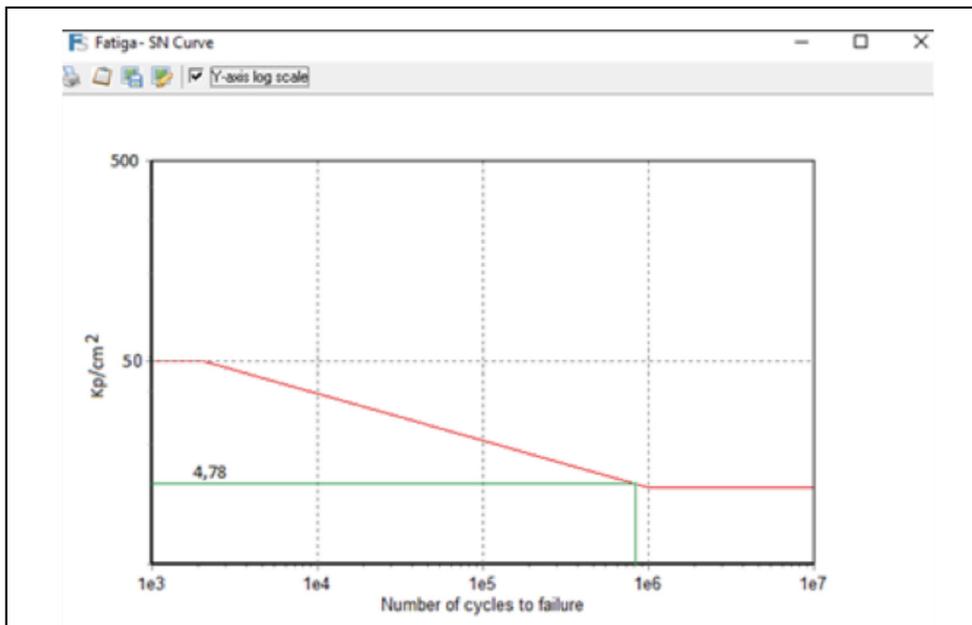
Figura 16. Diagrama S-N.

El comportamiento a fatiga se ha analizado mediante el Método de Tensión-Vida, obteniéndose los resultados de la figura 16, que pone de manifiesto que en la situación del pre colapso en la transición de la bóveda al muro se reduce prácticamente a la décima parte de la resistencia inicial de modo que el borde longitudinal Noroeste de la bóveda prácticamente trabaja como un apoyo deslizante, mientras que el Noreste a causa de los apoyos proporcionados por los apoyos en los muros transversales y en la sacristía mantendrá un cierto grado de rigidez.

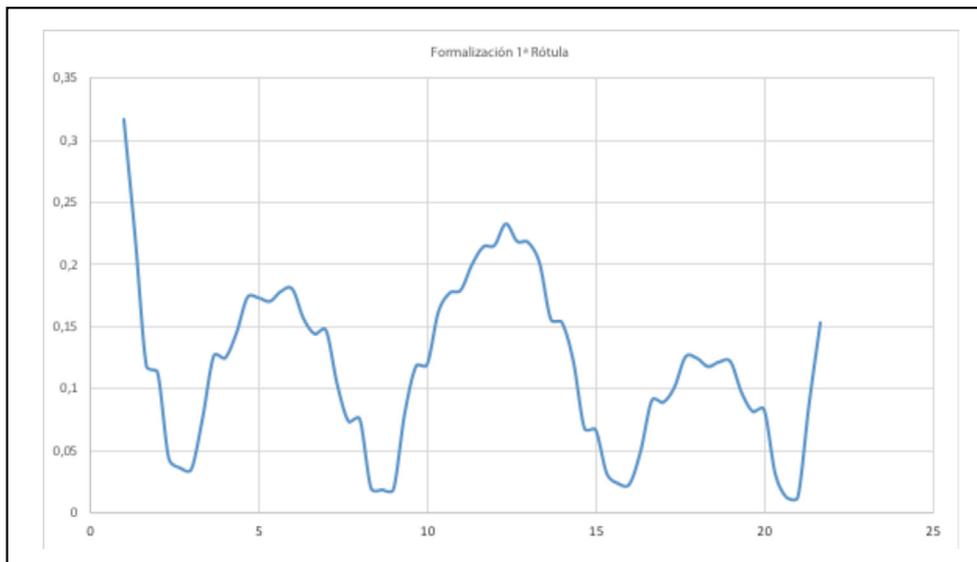
Figura 17. Formalización primera rótula.

Los resultados se representan gráficamente en las figuras 17,18 y 19.

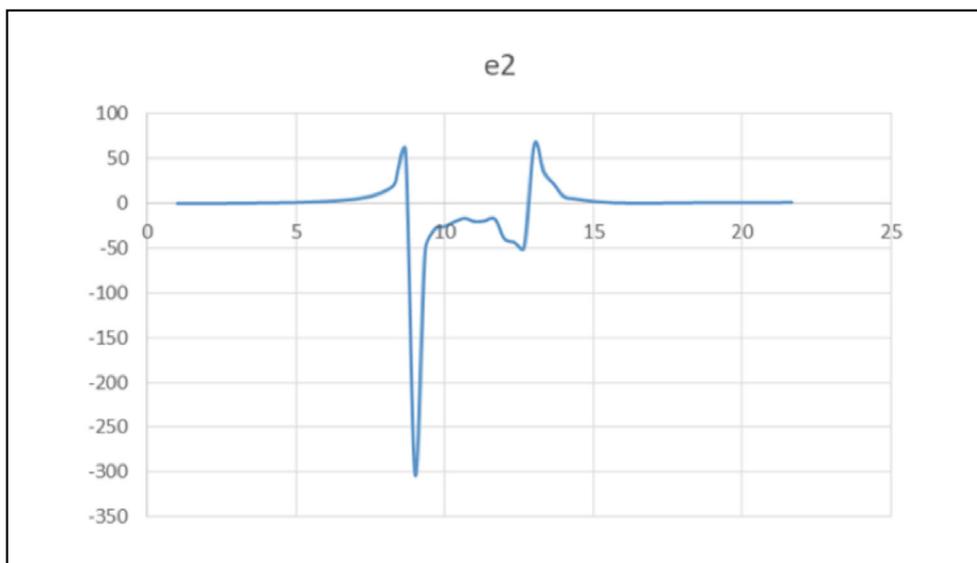
Figura 18. Formalización segunda rótula.

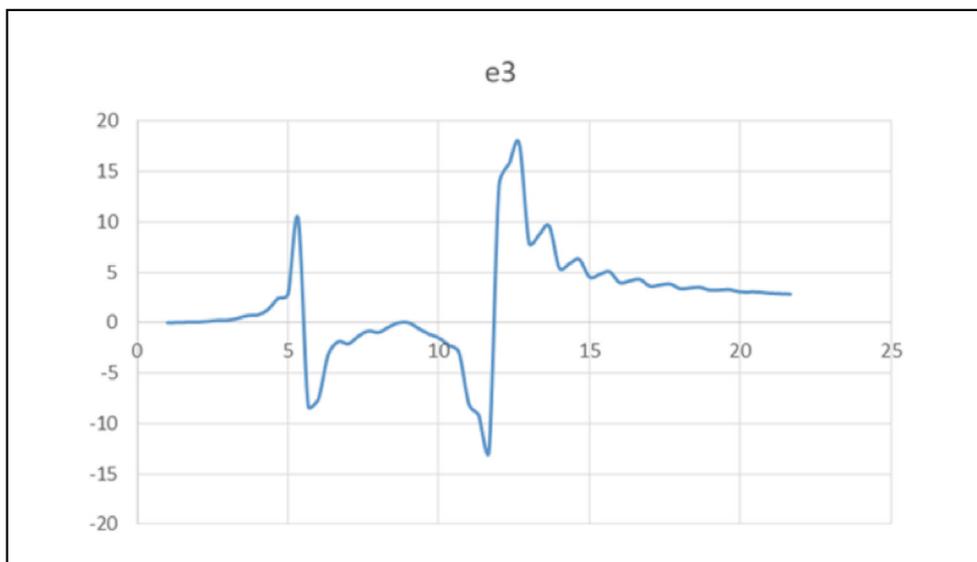
Figura 19. Formalización tercera rótula.

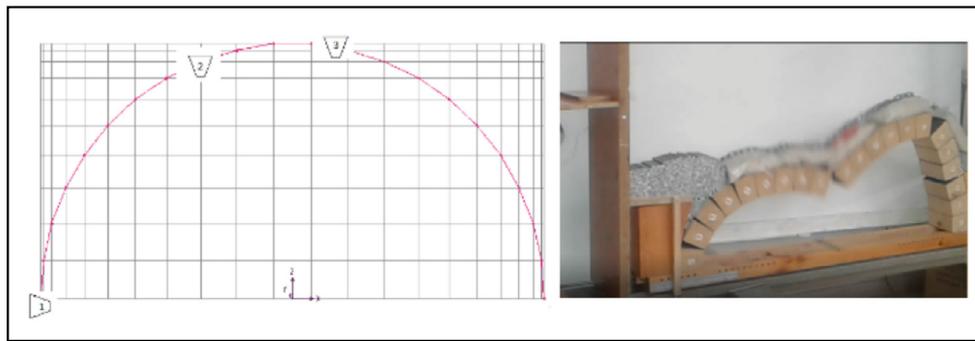
Figura 20. Modelización de los resultados frente a ensayo en modelo reducido.

En la figura 20 se contrasta el resultado previsto frente a un ensayo sobre modelo reducido efectuado en el laboratorio de geotecnia de la Escuela Técnica Superior de Ingenieros de Caminos de Madrid, en el que aunque las cargas gravitatorias pretenden emular el efecto de los rellenos sobre el arco, el mismo está sometido a un desplazamiento horizontal de un apoyo consecuencia de las reacciones del arco. En la figura se aprecia como los mecanismos de colapso son idénticos aunque por la diferencia del estado de cargas, las rótulas se producen en puntos ligeramente distintos a los previstos. Se ha elegido este modelo debido a que en el estado final, figura 21, casualmente la parte caída

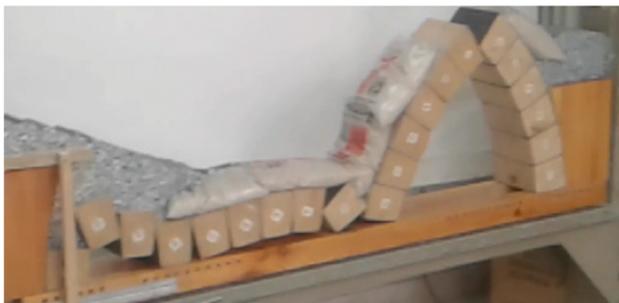
Figura 21. Situación de colapso del modelo reducido.

sustenta la parte del arco correspondiente al apoyo no desplazado, reproduciendo el colapso de este estudio.

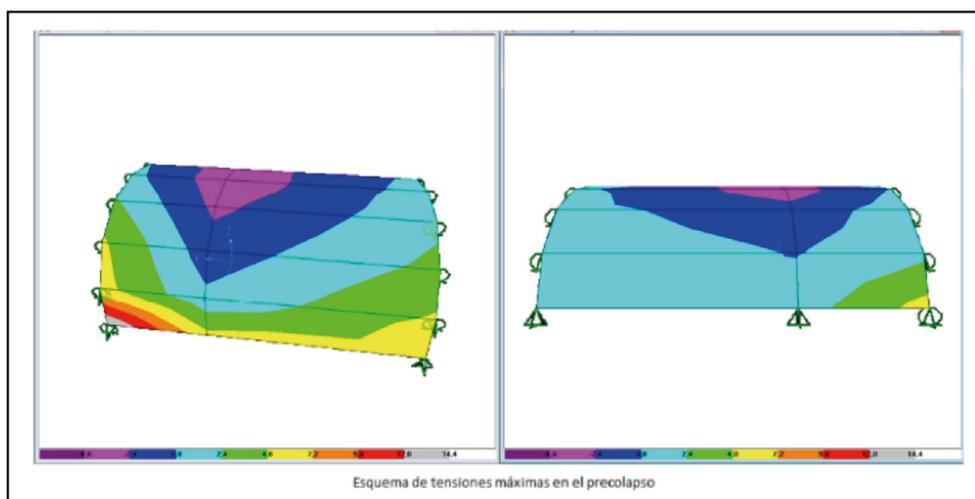
Como complemento del modelo bidimensional anterior, se ha desarrollado uno tridimensional mediante el Método de los Elementos finitos, que dadas las circunstancias de la estructura en el estado de pre colapso y al introducir las condiciones de borde en el apoyo propuestas debe reflejar el comportamiento previsto de la estructura ante las cargas solicitantes, figura 22.

Figura 22. Diagrama de las tensiones máximas en la situación de pre-colapso.

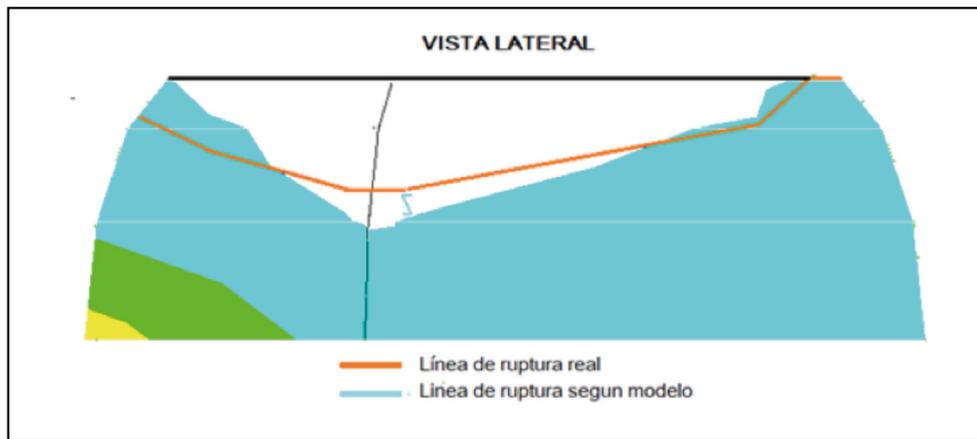
Si se compara la línea de rotura propuesta por el modelo con la real, figuras 23 y 24, se aprecia la bondad de ajuste entre ambas, lo que supone una garantía de que todo el proceso aquí empleado es un buen reflejo del comportamiento estructural real.

Figura 23. Contraste entre la línea de rotura propuesta y la real.

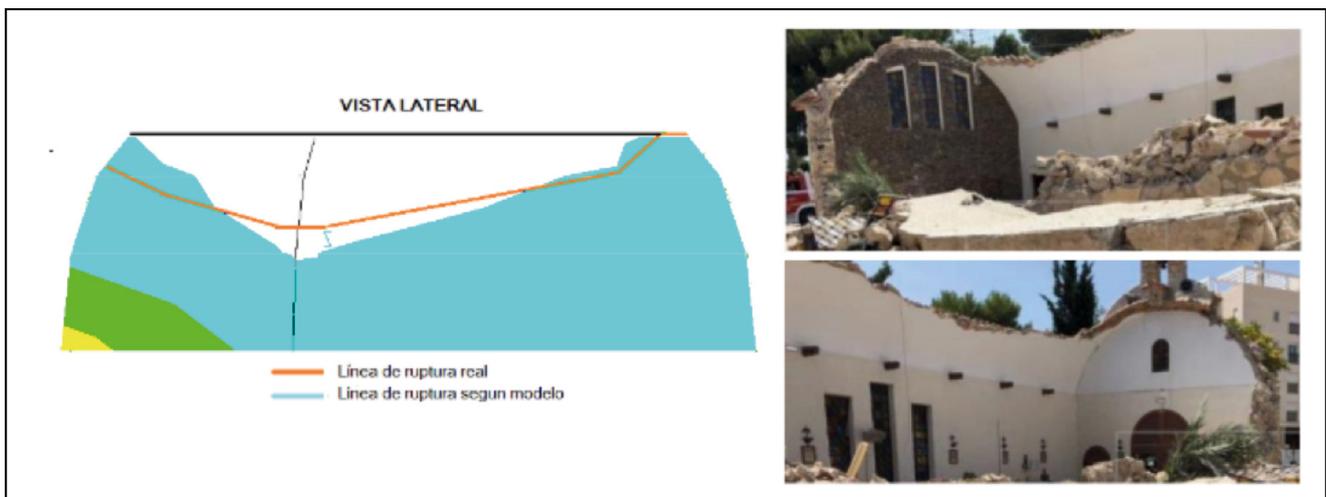
Figura 24. Contraste del colapso propuesto con las fotos de la iglesia tras el mismo.

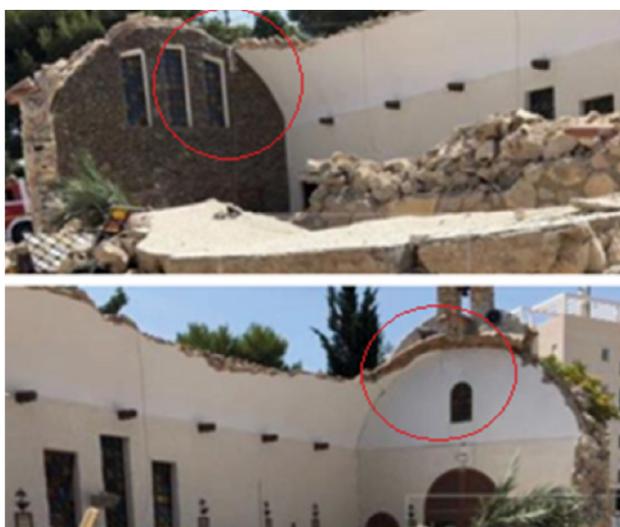
Es igualmente de destacar el buen ajuste con la realidad de la formalización de la rótula de colapso prevista mediante el Método de la Excentricidad, que prevé su formación a una altura del 97% del radio, figura 25, especialmente en

las uniones de la bóveda con los muros frontales, donde el coeficiente de empotramiento de la bóveda es más próximo a la unidad, valor éste utilizado en los cálculos del arco empleado en el método, lo que no solo certifica la validez de éste, sino que nos permitiría, de modo inverso, ajustando la altura real de la rótula de colapso en cada anillo de la bóveda, determinar el grado de empotramiento de la

Figura 25. Formalización de la rótula de colapso en los apoyos transversales de la bóveda.

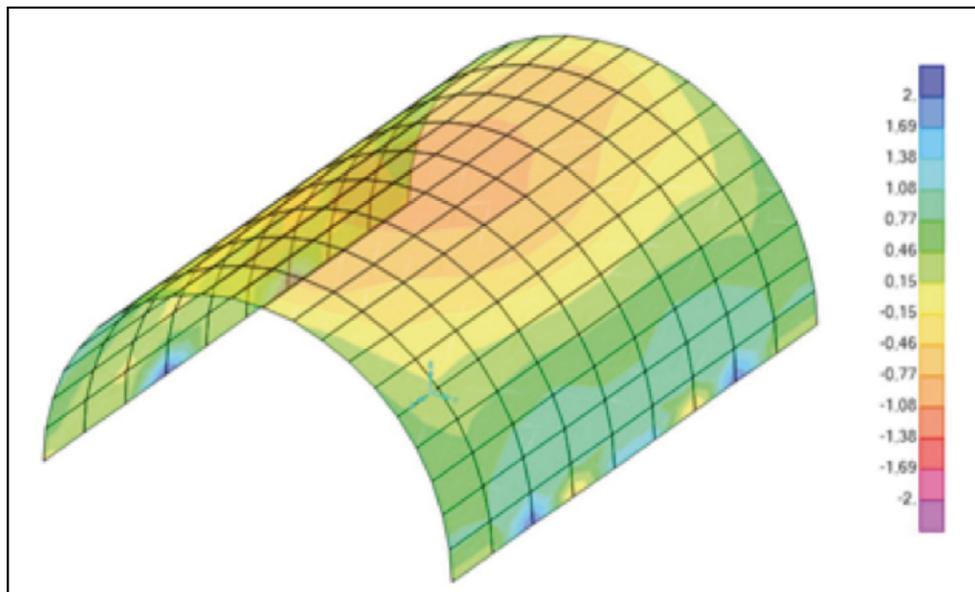
Figura 26. Estado tensional de la bóveda con contrafuertes.

efectuado una modelización tridimensional mediante el MEF, figura 26, en la que se puede apreciar que en las condiciones de borde equivalentes a la propuesta anteriormente, las tensiones de tracción son mínimas con picos que no superan los 1.7 kp/cm^2 , de lo que se deduce que si el proyecto constructivo se hubiera adecuado al previsto el derrumbe de la cubierta no se habría producido.
