# Andenes incas: estudio estructural del material adherente

## *Incas' Terraces: A Structural Study of the Binding Mortar*

G. Adriana Camino<sup>1\*</sup>, Aida Zapata<sup>2</sup>

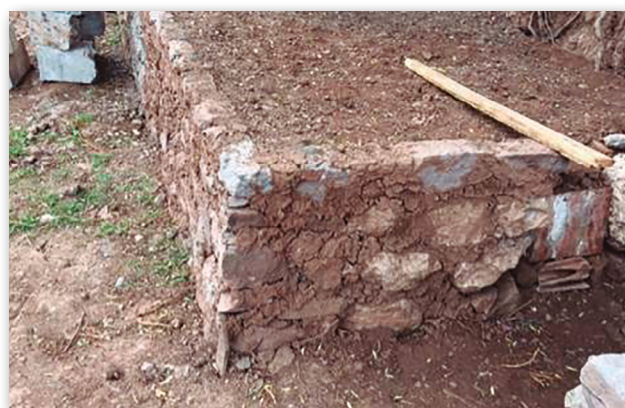
**Figura 2.** Muros a escala 1:3, con dos sectores de diferentes morteros.

El método de investigación experimental consistió en la construcción de modelos de laboratorio de andén tipo 1 (andén inca) a escala natural y reducida (figuras 1 y 2). Primero se estudió el mortero o material adherente entre las piedras del muro del andén. El mortero está constituido por una mezcla de aglomerantes en diferentes proporciones. Se estudiaron tres tipos de mortero: 1) mortero de barro de tierra natural más agua, en una proporción suficiente para

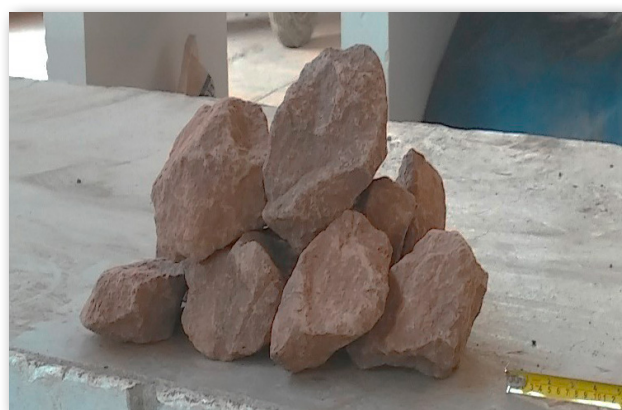
**Figura 3.** Arenisca roja Chocco-Cuartachaca con contenido de humedad: 11.5%, Límite Líquido: 38.45%, Límite Plástico: 20.81%, Índice de Plasticidad: 17.64%, Granulometría: T.M. : 1", T.M.N.: 3/8".

Los materiales seleccionados provienen de la zona Chocco al noroeste de la ciudad del Cusco (Perú), Comunidad Campesina Chocco-Cuartachaca. El material pétreo predominante de la zona es la arenisca roja y gris. En la tabla 1 se presenta el análisis químico elemental del material predominante de zona (roca arenisca, figura 3). Se observa la presencia mayoritaria de  $\text{SiO}_2$  en comparación con los otros óxidos componentes que le dan una moderada resistencia mecánica. Esta característica fue comprobada con el ensayo a compresión en núcleos cilíndricos extraídos con diamantina (Camino y Zapata, 2018). El tipo de suelo de las muestras extraídas de calicatas *in situ* (aprox. 1 m<sup>2</sup> de sección x 1 a 2 m de profundidad) indica que se trata de una arcilla de baja plasticidad (clasificación del suelo según ASTM D-2487-SUCS).

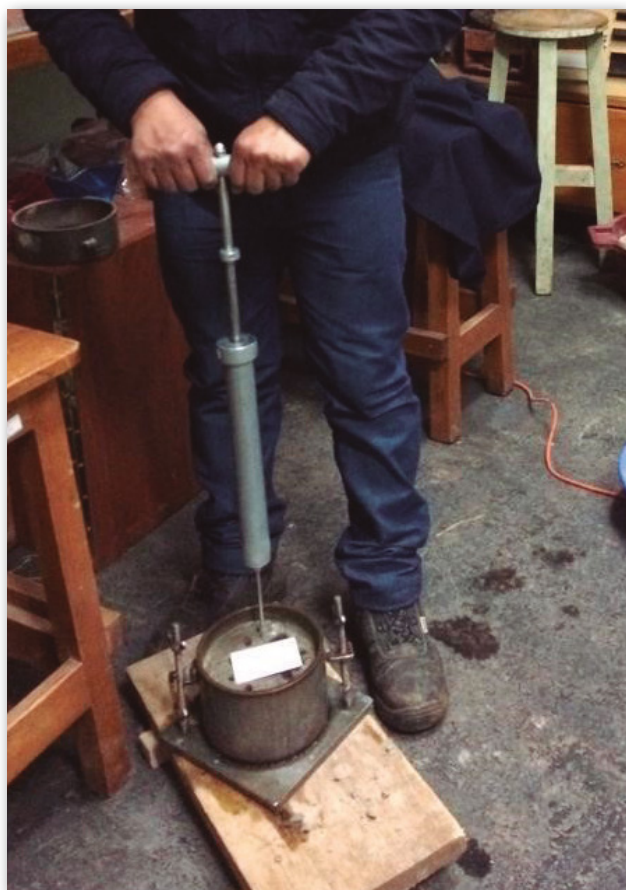
**Figura 4.** Prueba de fraguado en mortero de concreto con penetrómetro y aguja 1/40".

Se determinó el tiempo de fraguado inicial y final para cada tipo de mortero haciendo uso del penetrómetro (marca HILSON Modelo HM-571 con agujas de 1", ½", ¼", 1/10", 1/20" y 1/40"). La figura 4 muestra morteros durante la prueba experimental de tiempo de fraguado. Los resultados obtenidos (tabla 2) demuestran que el tiempo de fraguado se incrementa gradualmente en los tres tipos de mortero estudiados.

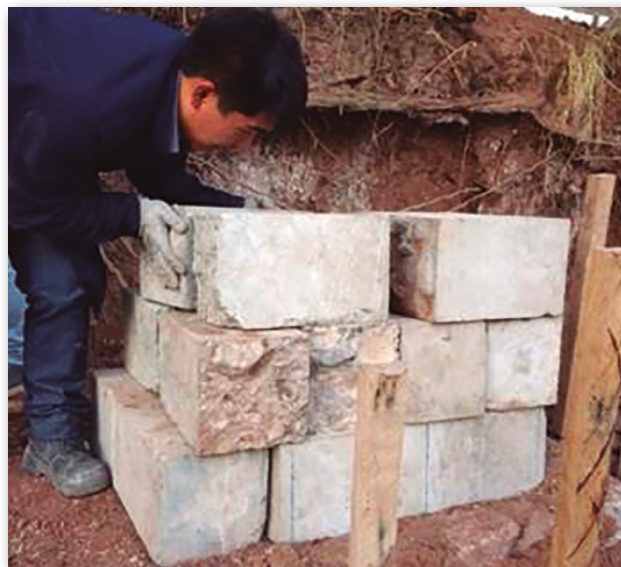
**Figura 5.** Experimentación por sobrecarga en la plataforma del andén.

mismas condiciones e iguales características, pero las condiciones de experimentación fueron determinantes, ya que el muro con mortero en estado seco mostró mayor capacidad portante que el muro con mortero saturado. En el muro seco se observó que el muro permanece estático y se observan la presencia de las grietas existentes antes del inicio de la prueba, atribuibles a la retracción del mortero por secado. En la figura 5 se muestra el muro seco con sobrecarga.

Las grietas (fisuras) en el muro seco por retracción plástica y secado son prácticamente inevitables e inherentes a la plasticidad del suelo. Estas grietas por retracción plástica se incrementan con la sobrecarga, en profundidad y separación por el asentamiento diferencial. Sin embargo, el muro permaneció en estado prácticamente estático lateralmente. A pesar de que las fisuras raramente afectan la resistencia o durabilidad de losas de concreto, las grietas en morteros facilitarían el paso del agua en época de lluvias saturando la estructura. Vale mencionar que la estabilidad mecánica de los andenes incas se debió en gran medida al excelente drenaje (e.g. Castro *et al.* 2018). La introducción de mortero suelo-cemento mejora su comportamiento mecánico sin embargo afectaría el drenaje. Un análisis detallado del comportamiento hidráulico del andén con mortero será preciso, en el que se diseñen elementos hidráulicos drenantes como tubos cribados o “lloronas” que alivien las presiones hidráulicas estáticas y minimicen la saturación.

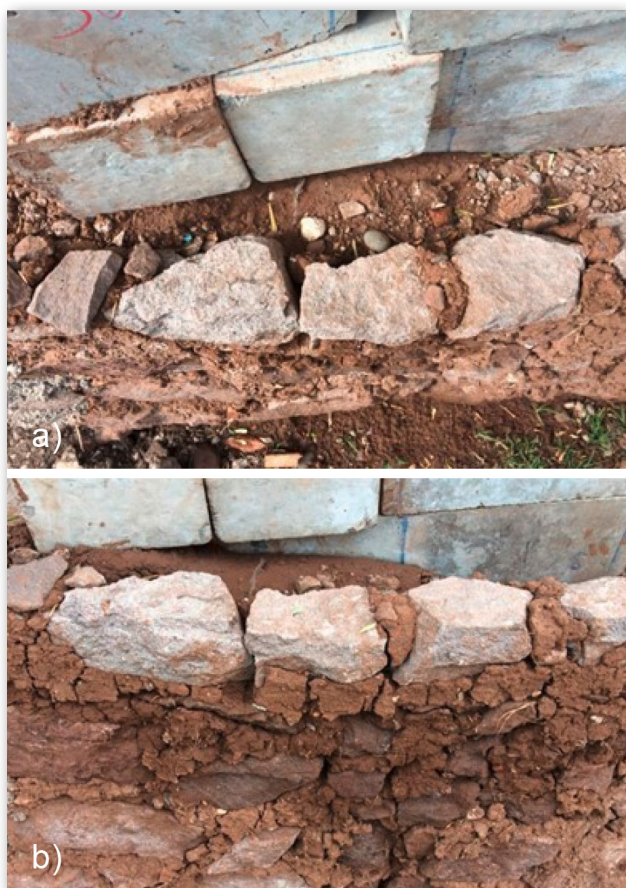
**Figura 6.** a) Desprendimiento del mortero con las humedades pétreas en el muro de barro saturado y sobrecargado. b) Muestra el pandeo del muro de barro en la parte superior del muro y también se observan las grietas en el mortero.

En la prueba experimental en muro con mortero de barro en estado húmedo demostró deformaciones y presencia de grietas de manifestación frágil. Pandeo en la parte superior del muro en experimentación, a medida que se incrementaba el sobrepeso en la plataforma del muro (figura 6). Este comportamiento demuestra claramente la susceptibilidad del mortero de barro ante la presencia de agua que lo satura y rápidamente el suelo pierde su capacidad portante, se incrementan las grietas con el pasar de los días y el muro andén muestra un inminente peligro de derrumbe. Después de 45 días en observación las grietas mostraron mayor separación, se puede predecir que tendrá este comportamiento hasta su caída después de varios meses y retorno de la época de lluvias donde el exceso de lluvias penetrará por las grietas saturando la plataforma hasta el derrumbe del muro andén.
